2号機TIP案内管健全性確認の結果について (2日目)

平成25年7月9日

東京電力株式会社

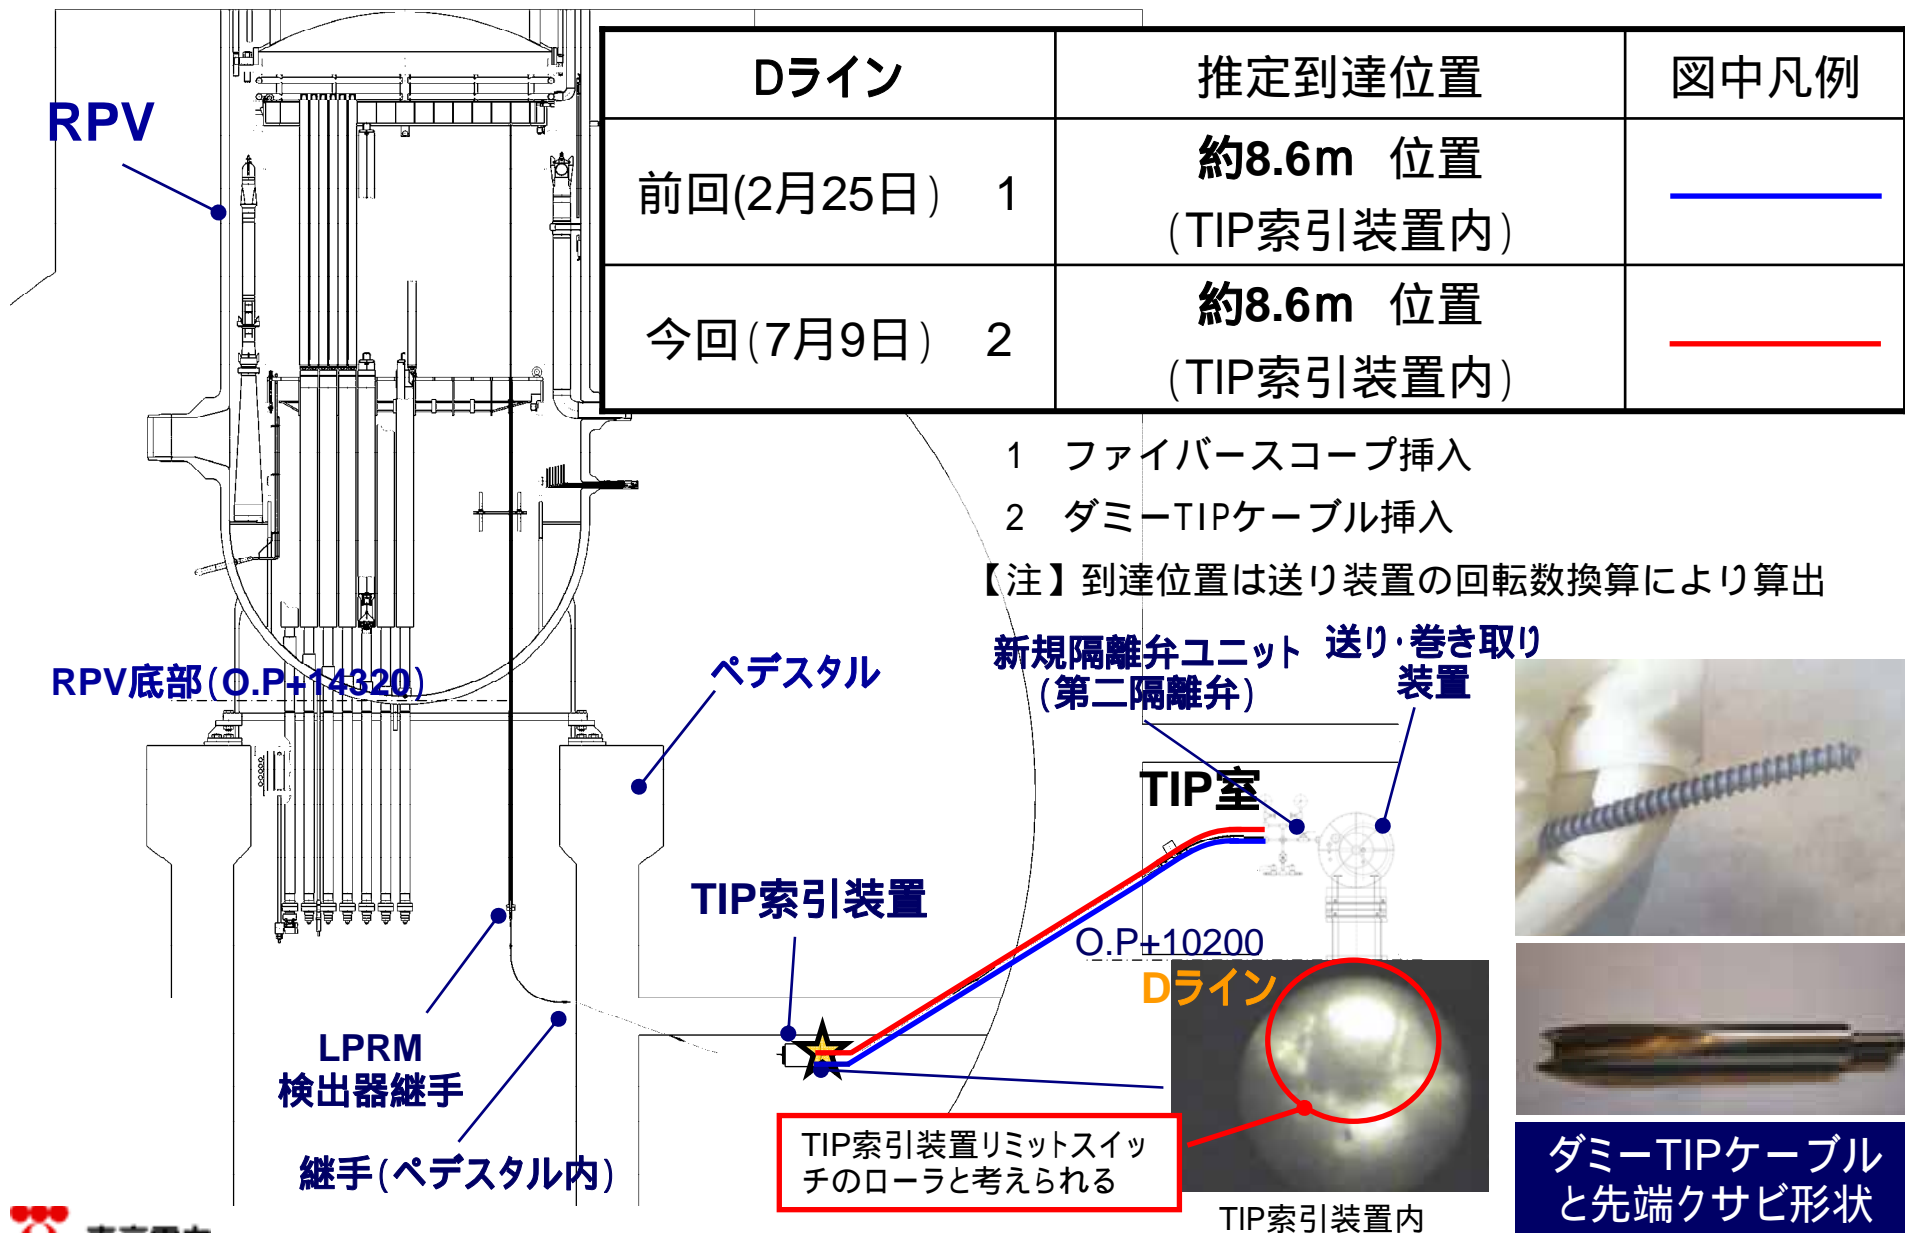
1-1. 作業内容

- Dライン第二隔離弁入口フランジより約8.6m位置まで、ダミーTIPケーブルを挿入。前回と同様の位置で挿入不可。
- ダミーTIPケーブルを引き抜き後、先端部に付着物を確認。
(線:14.0mSv/h + 線:30mSv/h)
- Dラインについては、調査終了。明日、Cライン調査予定。
