2号機TIP案内管健全性確認の結果について (4日目)

平成25年7月11日

東京電力株式会社

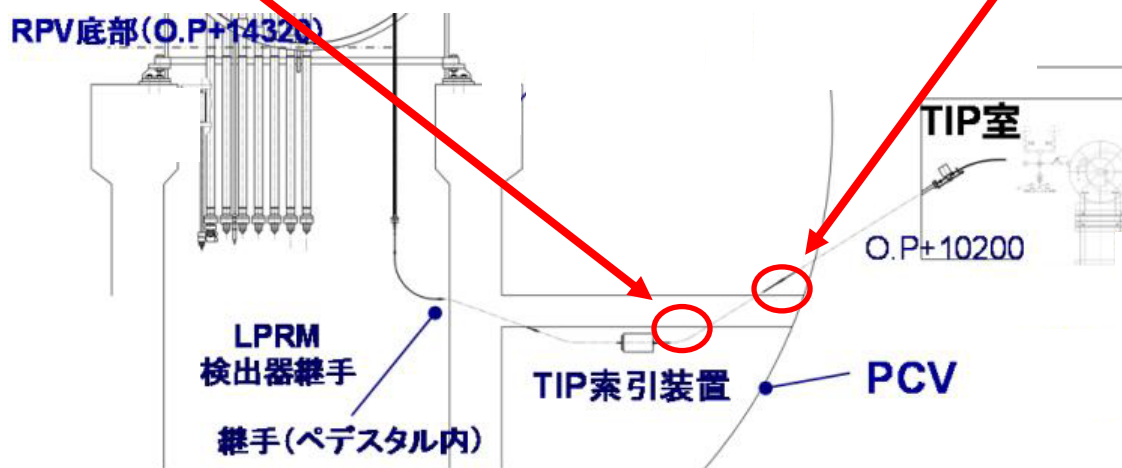
前回到達位置付近

付着物

- 作業結果
 - Aライン第二隔離弁入口フランジより約8.2m位置まで、ダミーTIPケーブルを挿入。索引装置手前で挿入不可。
 - ダミーTIPケーブルを引き抜き後、先端部に付着物を確認。
(線:17.0mSv/h + 線:45.0mSv/h)
 - Aラインについては、調査終了。

- 今後の予定
 - 全ラインの調査結果を踏まえて、今後の対応方針を検討する。
