2号機TIP案内管健全性確認における 追加作業の結果について

2013年7月19日
東京電力株式会社

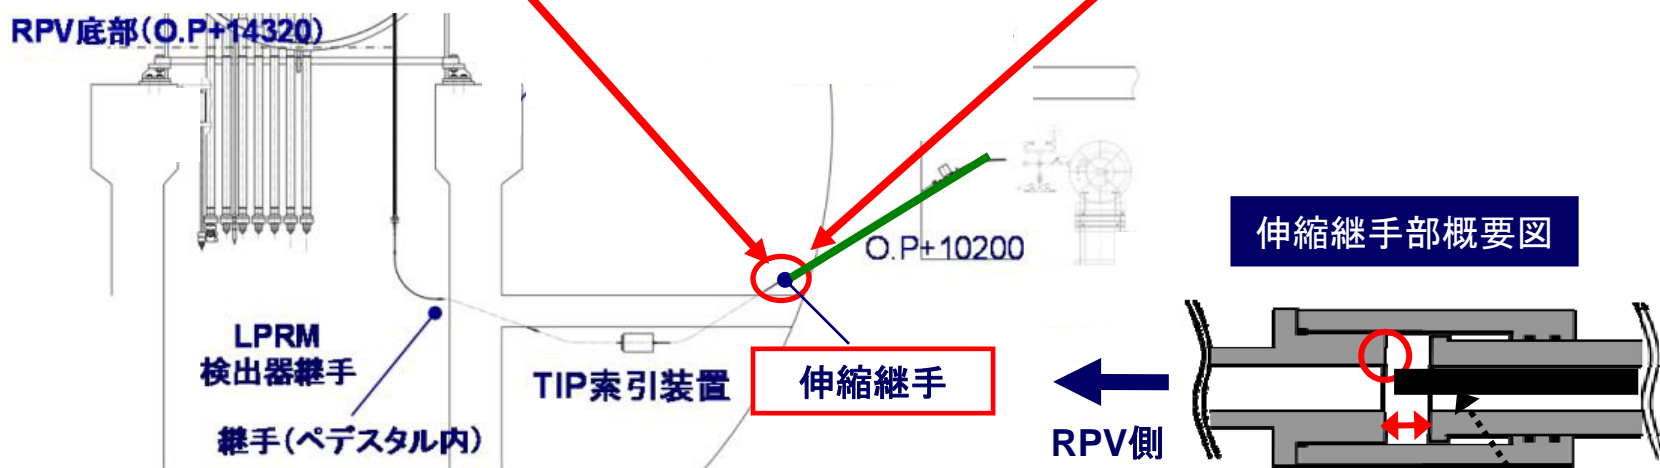
伸縮継手

伸縮継手手前

- Dライン第二隔離弁入口フランジよりダミーTIPケーブルを35、50N・mで挿入。
前回と同様の約8.6m位置で挿入不可。
- ダミーTIPケーブル先端に、全体的に付着物を確認されたことから、リミットスイッチの奥側に付着物があることが判明した。
(γ 線:95.0mSv/h $\gamma + \beta$ 線:120.0mSv/h)
- ファイバースコープによる確認を行ったが、伸縮継手までしか挿入できず、リミットスイッチローラの状態を確認できなかった。

ダミーTIPケーブルを挿入した際に伸縮継手の間隙が広がり、ファイバースコープ先端が伸縮継手内の端面に接触したため、挿入不可になったと考えられる。

索引装置を突破できなかったため、現工法による調査を断念し、今後の対応方針を検討する。
