<参考資料>
平成25年8月13日
東京電力株式会社

多核種除去設備
バッチ処理タンクからの漏えいを踏まえた
追加調査結果（続報）

多核種除去設備の追加調査

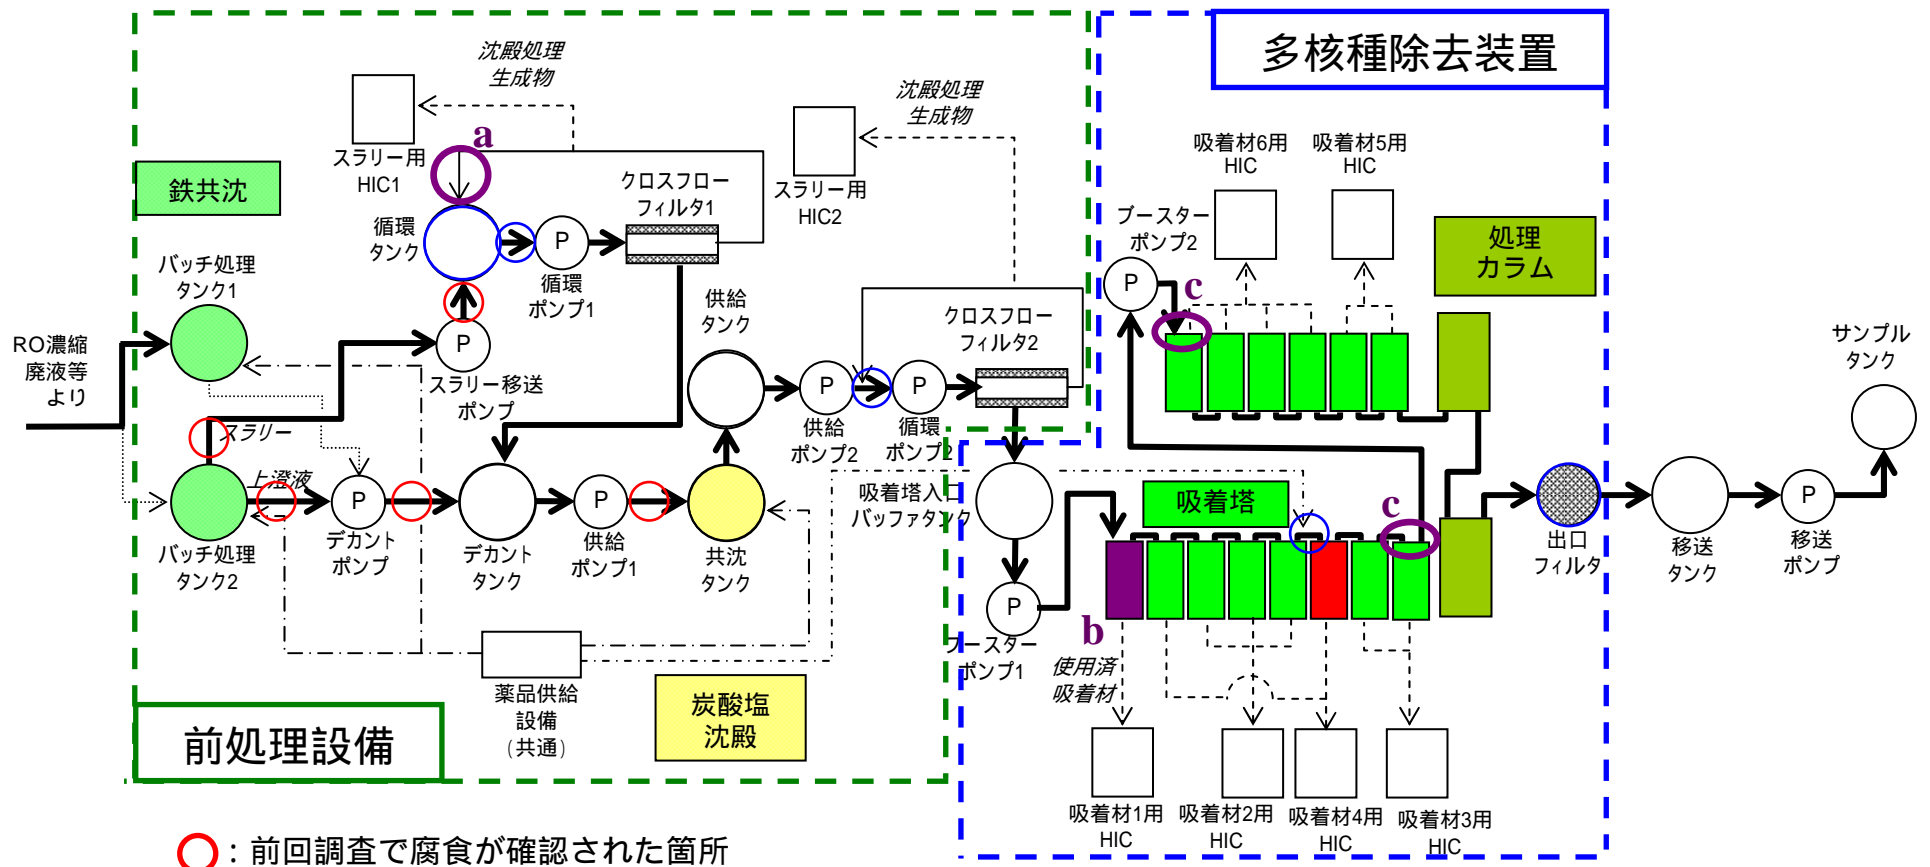
- 吸着塔 6 A 内部に腐食が確認されたことから、範囲を広げて A 系統の水平展開調査を実施中。（ ■ ○ : 今回の追加調査範囲）
- 必要に応じ、停止した B 系統に対しても同様の調査を実施中。

○ : 前回調査で腐食が確認された箇所
 ○ : 前回調査で腐食が確認されなかった箇所

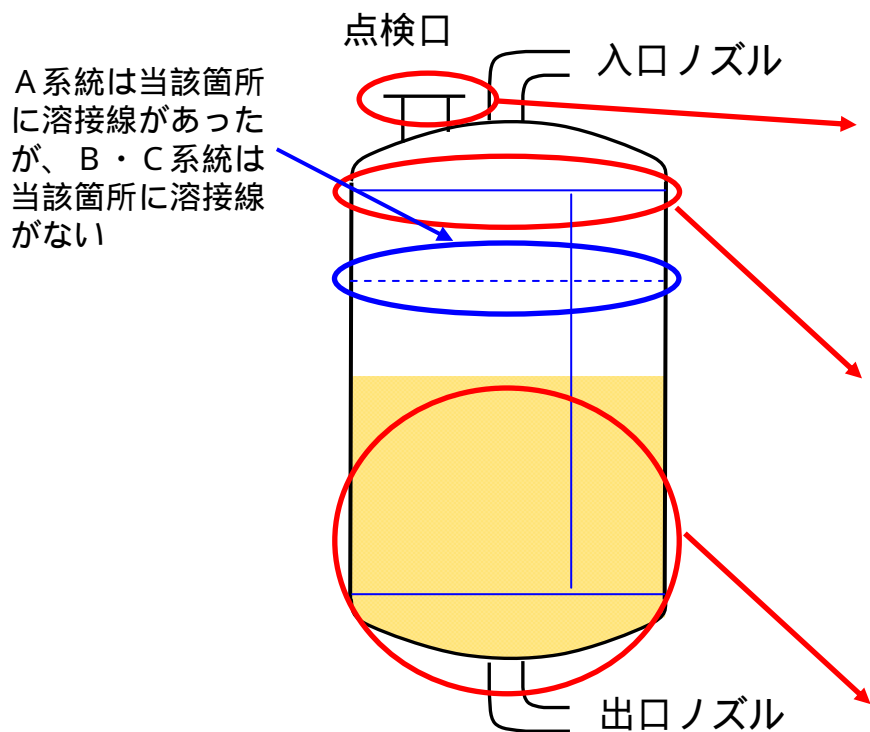
- 吸着塔 6 A のフランジ面のすき間腐食と吸着塔内面の腐食に起因すると推定される変色が確認されたことから、停止した B 系統吸着塔 6 B についても吸着材抜き取り後、同様に点検を実施。その結果、6 A 同様、フランジ面のすき間腐食と吸着塔内面の腐食に起因すると推定される変色を確認。

フランジ面にすき間腐食を確認

溶接線近傍に腐食と推定される変色を確認

- 影響範囲を評価するため、B系統を含め、継続して調査を実施。
- 腐食が確認された箇所、されなかった箇所の環境等の違いを含め、腐食が確認された原因を検討し、再発防止対策を検討する。
- 腐食が確認された箇所の補修方法についても並行して検討する。
