H3 エリアタンクで確認された高線量箇所について

< 参考資料 >
平成25年9月2日
東京電力株式会社

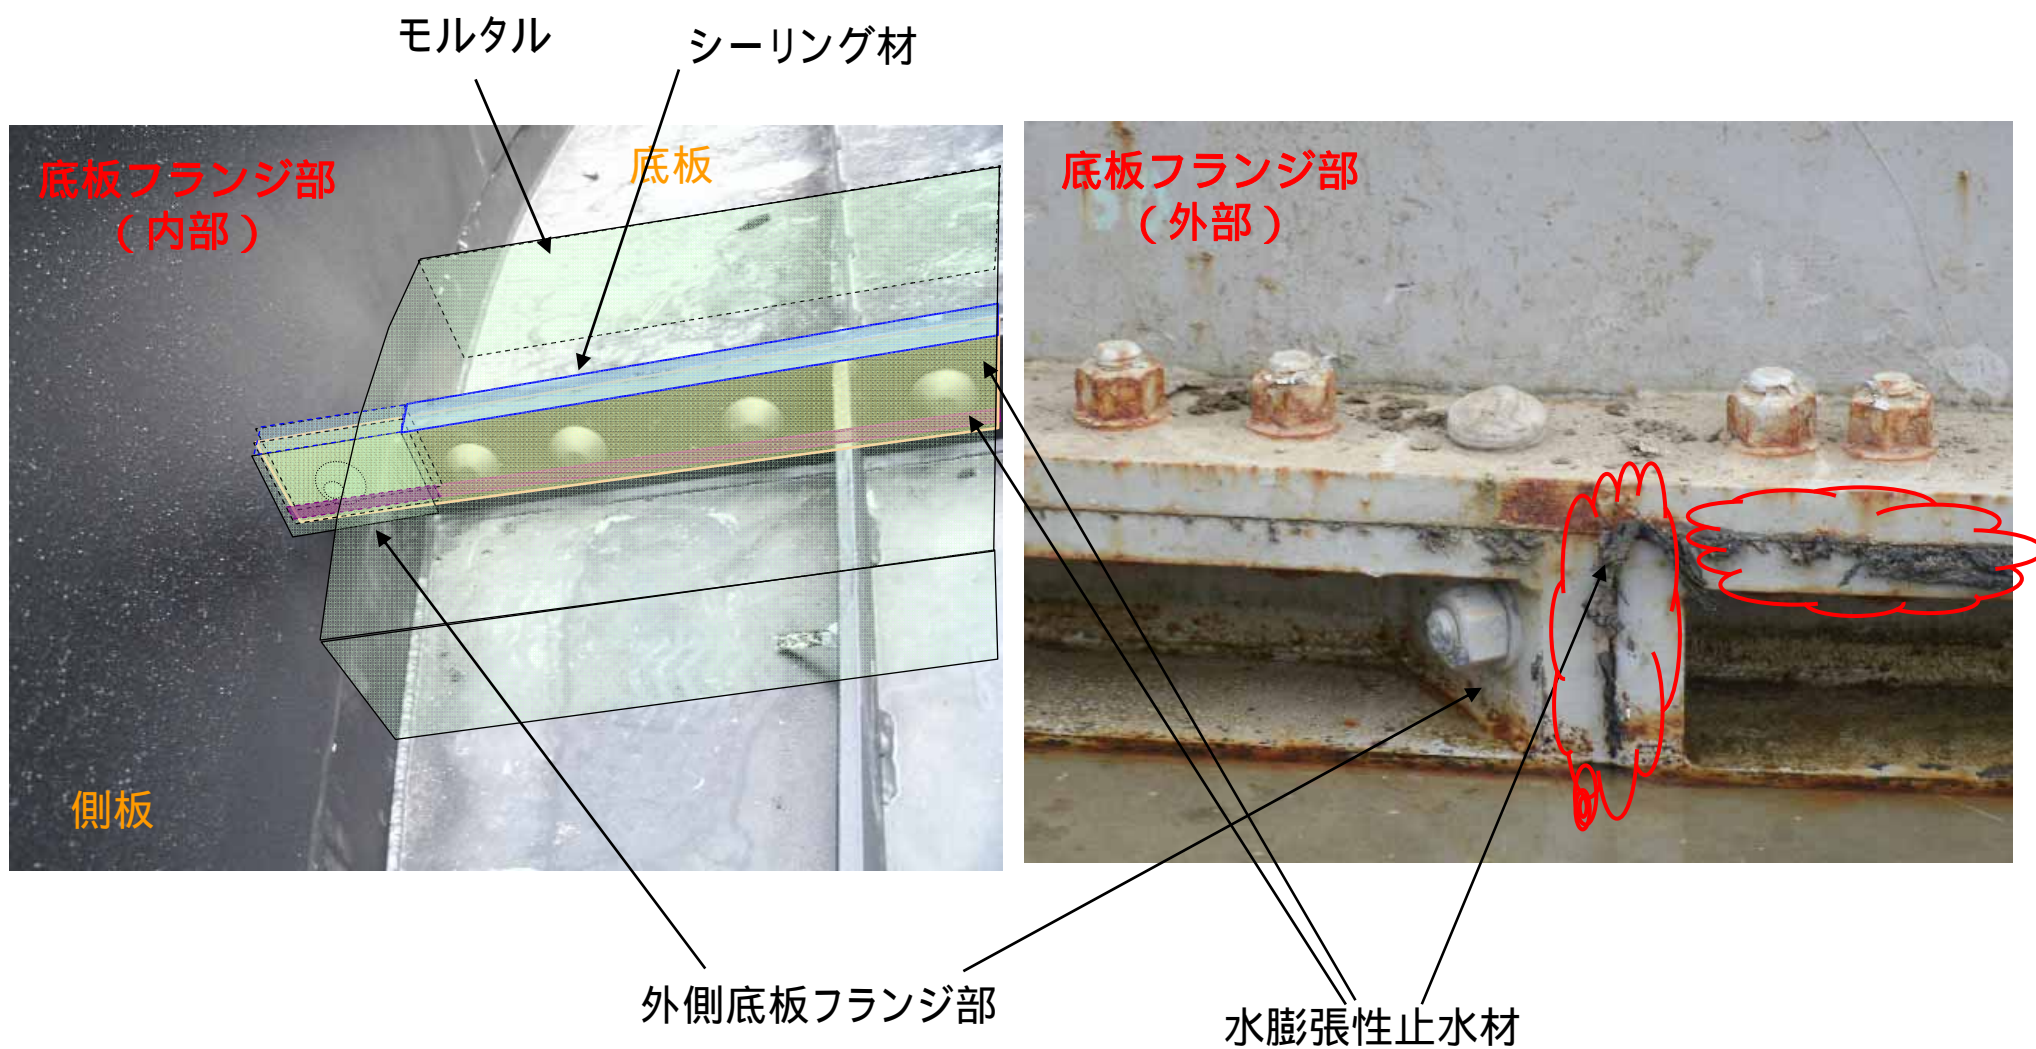
タンク底板フランジ接合部写真

- 8月31日、9月1日のパトロール時に確認された高線量箇所（3カ所）は、
滴下や漏えい痕は確認されなかった
真下の床面は高線量でなかった
ことから 汚染水漏えいを示唆するものでない。引き続き注視していくと共に
高線量の原因を詳細調査していく。
- 高線量箇所はいずれもタンク底部のフランジ部（水膨張による止水機能を有するパッキン端部）であった。
- なお、これら3カ所とは別に、記録基準（タンク周辺1m以内・50cm高さで10mSv/h）未満であったが、周辺より線量が高かった場所について、任意に付近のタンク底部を測定した記録があり、これらも同様にタンク底部のフランジ部であった可能性があるため、今後、詳細調査を実施していく。
- 同様のフランジ部は1基あたり8カ所あるため、他の同型タンクの該当箇所についても今後調査をしていく。
