平成25年9月5日に発生した、3号機原子炉建屋付近に停止中の遠隔操作式大型600トンクレーンの先端ジブマスト傾倒について、9月10日に先端ジブマスト・主マストを地上へ伏せる作業を行い、当該クレーンの点検および傾倒の原因調査を実施した。

遠隔操作式大型600トンクレーン概要

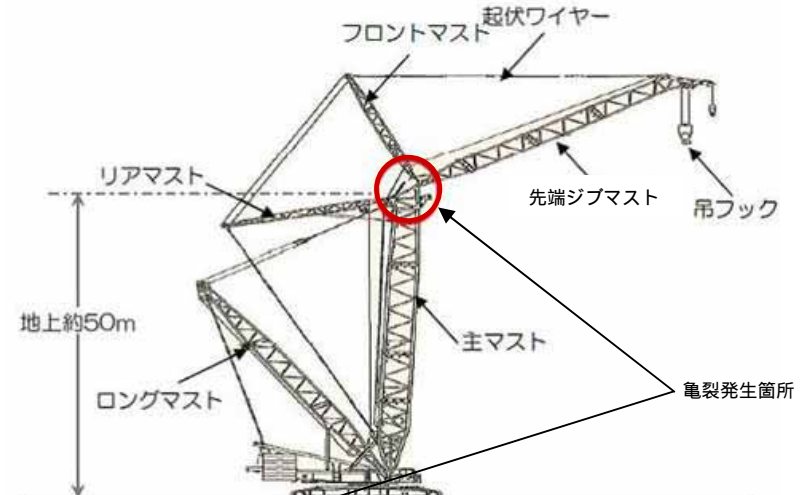
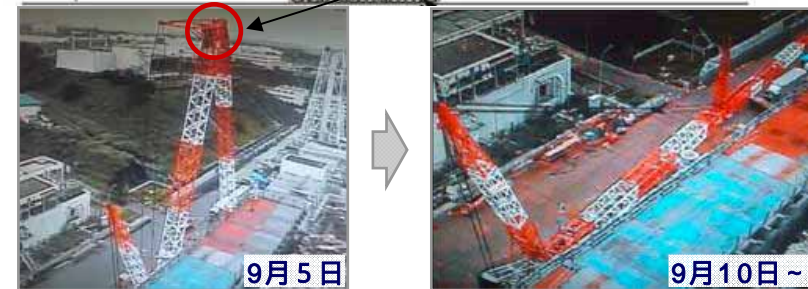
先端ジブマストを起伏するワイヤーケーブルを巻き取るウインチのドラムロックは油圧で操作されるが、その油圧のホースの継手部（ねじ式継手）が緩み、ドラムロックが解除された状態となった。その結果、当該ワイヤーケーブルに緩みが生じ、先端ジブマストが徐々に傾倒したため、主マストへ想定外の荷重がかかり、主マスト上部の付根に亀裂が発生した。

ジブ起伏ウインチのドラムロック が解除された状態となり、その結果起伏ワイヤーに緩みが生じ、先端ジブマストが徐々に伏せていき、主マストへ想定外の荷重がかかり亀裂が発生した。

- (1) 当該ねじ式継手の新品への取替え
- (2) クレーン操作当日の作業開始前・作業終了後において、ねじ式継手に緩みがないこと、およびドラムにロックがかかっていることの確認を実施する。〔月次・日常点検項目へ追加〕
- (3) ドラムにロックがかかっていることを、遠隔で確認できる表示灯を設置する。

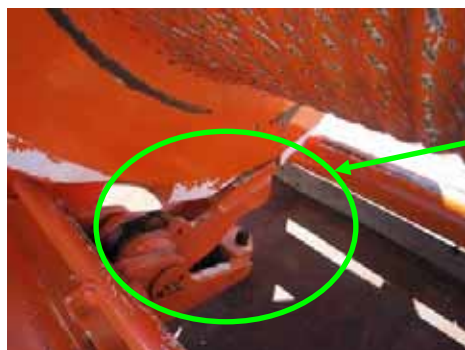
機械式ブレーキ

- ・ドラムロック の油圧ホースに使用している組立分解用ねじ式継手がゆるみ、油圧が下がらずドラムロックが解除した。
- ・通常、当該クレーン稼働中は油圧が上がりドラムロックが解除され、停止中は油圧が下がりドラムロックがかかる仕組みになっている。
