< 参 考 配 布 >
平成25年11月15日
東京電力株式会社

多核種除去設備 C系統腐食対策有効性確認結果について

東京電力株式会社

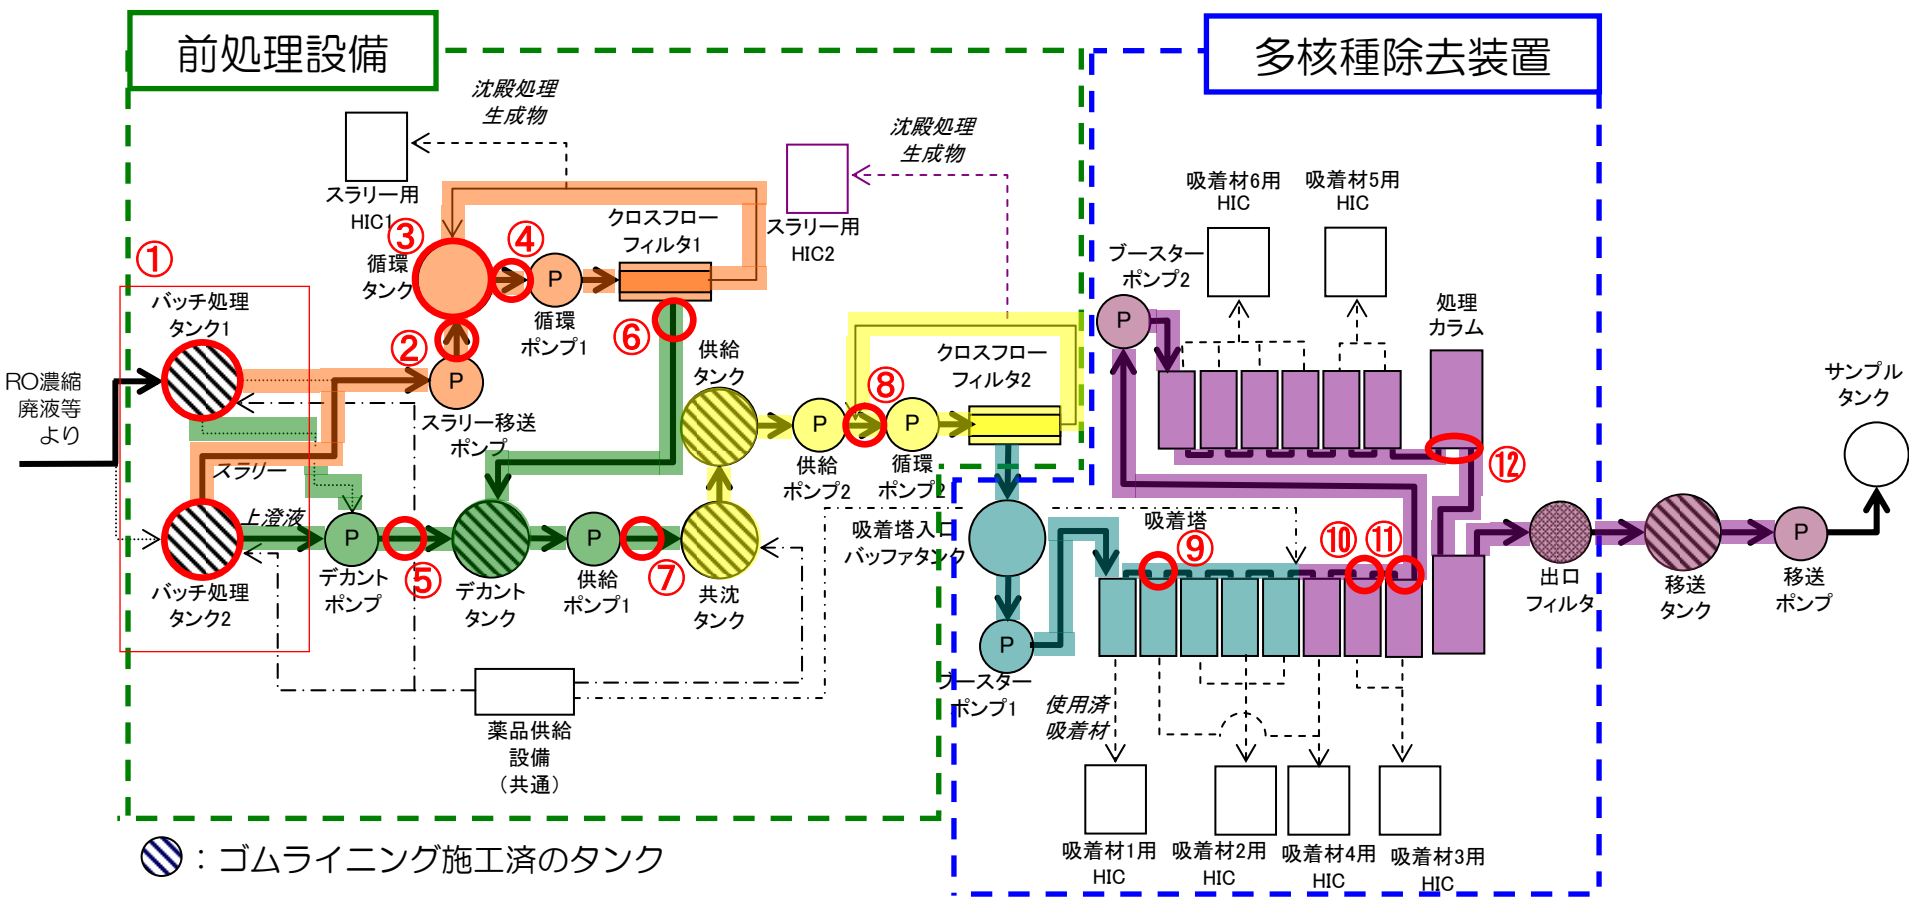
C系統腐食対策有効性確認箇所

腐食対策有効性確認箇所（○）を下記に示す。

点検箇所		結果
①	バッチ処理タンク (1C、2C) ・ゴムライニング (内面点検)	異常なし ・ライニングに傷、剥がれ等の有意な損傷なし
②	スラリー移送ポンプ 出口配管 ・フランジ面 ・配管溶接線	異常なし ・フランジ面に腐食なし ・ガスケット型犠牲陽極の著しい消耗なし
③	循環タンク ・タンク溶接線 (UT確認)	異常なし ・有意なエコーが確認されず
④	循環ポンプ1 入口配管 ・フランジ面 ・配管溶接線	異常なし ・フランジ面に腐食なし ・ガスケット型犠牲陽極の著しい消耗なし
⑤	デカントポンプ 出口配管 ・フランジ面 ・配管溶接線	異常なし ・フランジ面に腐食なし ・ガスケット型犠牲陽極の著しい消耗なし
⑥	バックパルススポット1 出口配管 ・フランジ面 ・配管溶接線	異常なし ・フランジ面に腐食なし ・ガスケット型犠牲陽極の著しい消耗なし

点検箇所		結果
⑦ 供給ポンプ1 出口配管	<ul style="list-style-type: none"> ・フランジ面 ・配管溶接線 	異常なし（所見あり、詳細後述） <ul style="list-style-type: none"> ・フランジ面に腐食と思われる微小な凹部あり ・ガスケット型犠牲陽極の著しい消耗なし
⑧ 供給ポンプ2 出口配管	<ul style="list-style-type: none"> ・フランジ面 ・配管溶接線 	異常なし <ul style="list-style-type: none"> ・フランジ面に腐食なし ・ガスケット型犠牲陽極の著しい消耗なし
⑨ 吸着塔2	<ul style="list-style-type: none"> ・点検口 (閉止フランジ) ・吸着塔内部溶接線 	異常なし <ul style="list-style-type: none"> ・フランジ面に腐食なし ・ガスケット型犠牲陽極の著しい消耗なし
⑩ 吸着塔7	<ul style="list-style-type: none"> ・点検口 (閉止フランジ) ・吸着塔内部溶接線 	異常なし <ul style="list-style-type: none"> ・フランジ面に腐食なし ・ガスケット型犠牲陽極の著しい消耗なし
⑪ 吸着塔8	<ul style="list-style-type: none"> ・点検口 (閉止フランジ) ・吸着塔内部溶接線 	異常なし <ul style="list-style-type: none"> ・フランジ面に腐食なし ・ガスケット型犠牲陽極の著しい消耗なし
⑫ 処理カラム1	<ul style="list-style-type: none"> ・ベント配管フランジ 	異常なし <ul style="list-style-type: none"> ・フランジ面に腐食なし ・ガスケット型犠牲陽極の著しい消耗なし
