福島第一原子力発電所4号機原子炉建屋の
健全性確認のための
定期点検結果（第7回目）について

平成25年12月18日

東京電力株式会社

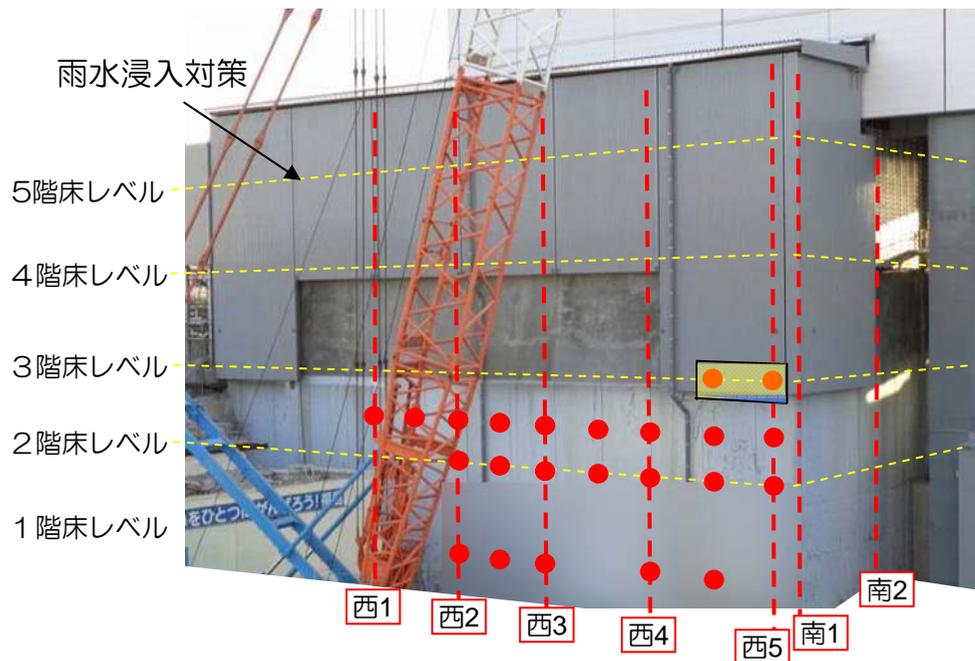
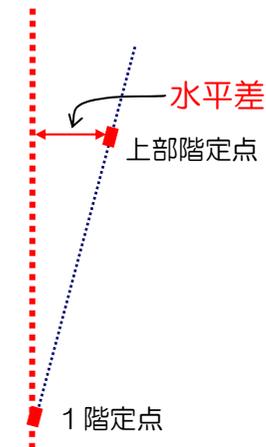
- ▶ 外壁面の上下に定点を設置し、光学機器により計測することで、外壁面の水平差※を確認し、変形の性状確認を行った。
- ▶ 南面は、燃料取り出し用カバーと干渉するため、測定対象から除外する。
- ▶ 西面3階レベルの2点は、原子炉建屋の雨水浸入対策と干渉したため、測定対象から除外した。

- ・ 第1回目(H24.5)および外壁面詳細点検(H24.6)、第2回目(H24.8)、第3回目(H24.11)、第4回目(H25.2)、第5回目(H25.5)、第6回目(H25.8)において、外壁面に局所的な膨らみが見られたものの建屋全体としては傾いていないことを確認済み。

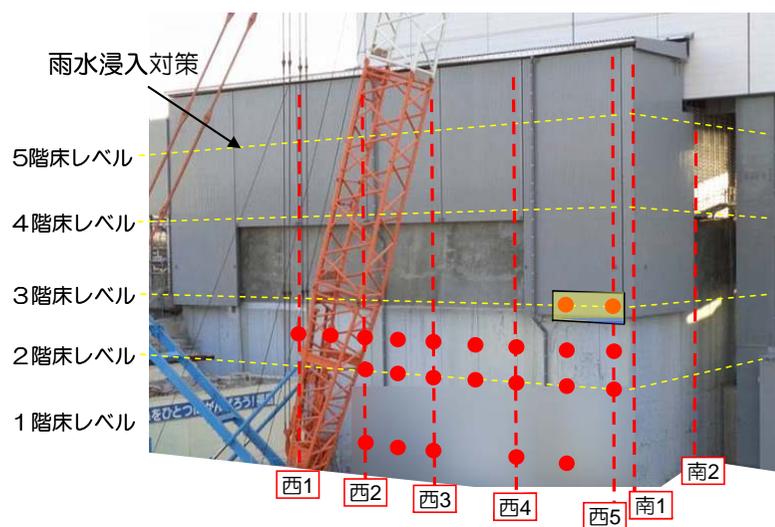
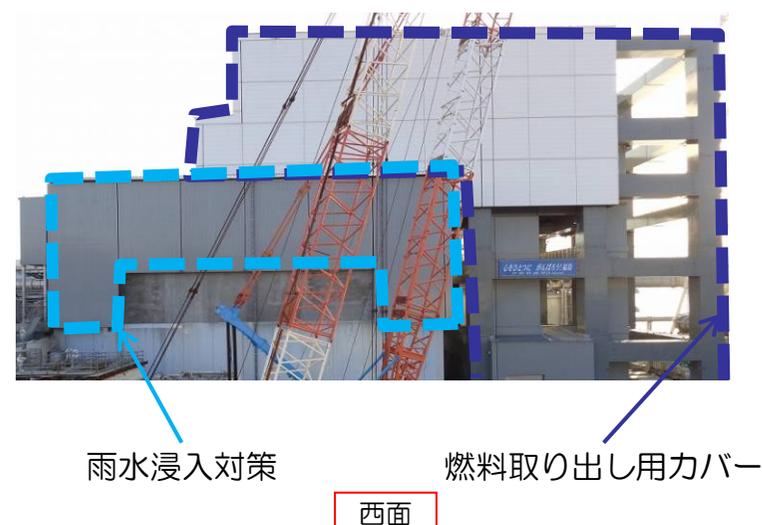
- ▶ 水平差は、第1～6回目とほぼ同様の値となっている。
- ▶ 前回計測結果と若干の差が生じているのは、光学機器の計測誤差が±2mm程度であり、水平差で最大約4mmの誤差が生じる可能性があることや、コンクリートの熱膨張（熱膨張係数約 $7\sim 13\times 10^{-6}/^{\circ}\text{C}$ ）により、8月と11月の月平均気温差で約5～9mmの差が生じる可能性があることが考えられる。
- ▶ 南面および西面の一部の測定点は、燃料取り出し用カバー、雨水浸入対策として設置したパネルと干渉するため、測定対象外としている。ただし、西面の測定結果および他の3項目の点検結果に有意な変化がないことから、南面の外壁についても有意な変化はないと類推している。

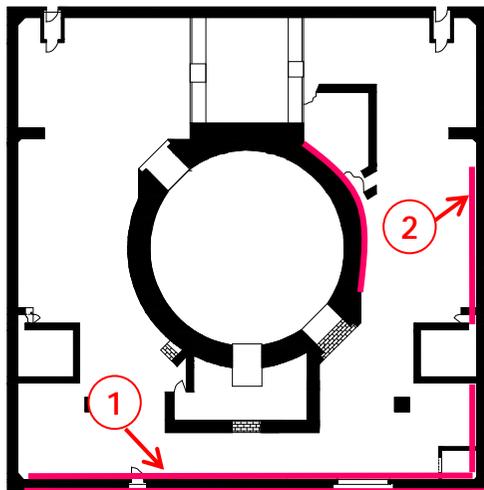
① 西面（内壁）

➤目視点検の結果，これまでの点検結果と同様に，1mm以上のひび割れや鉄筋腐食の可能性のあるひび割れは確認されなかった。

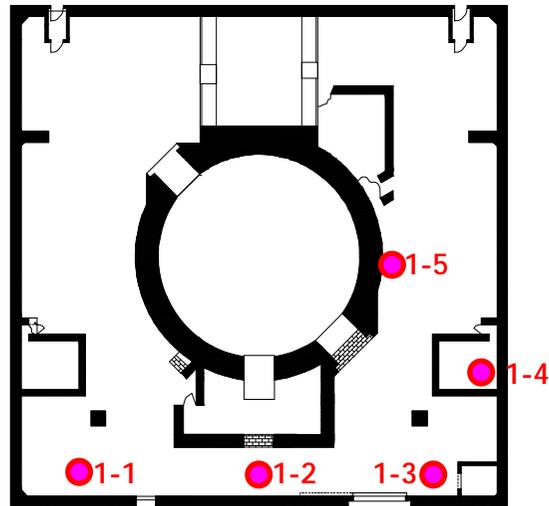
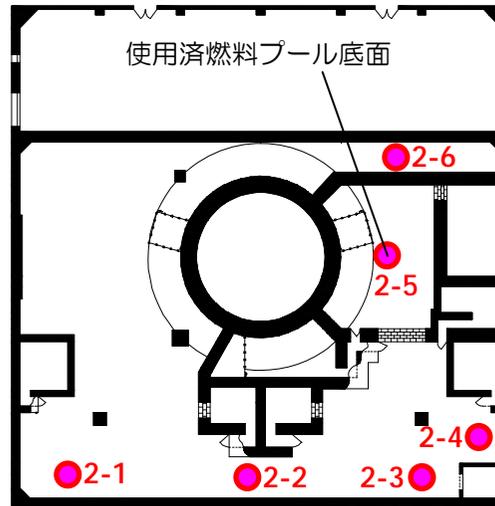
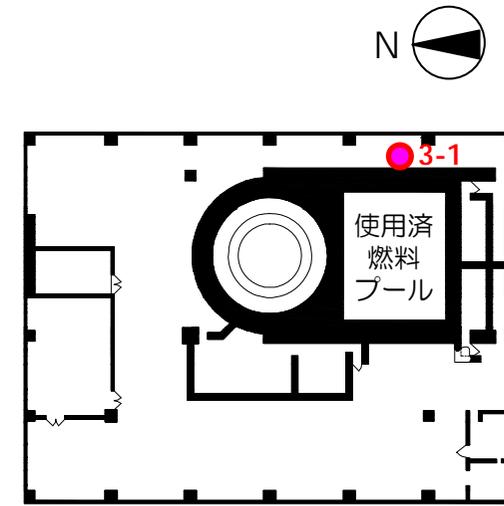
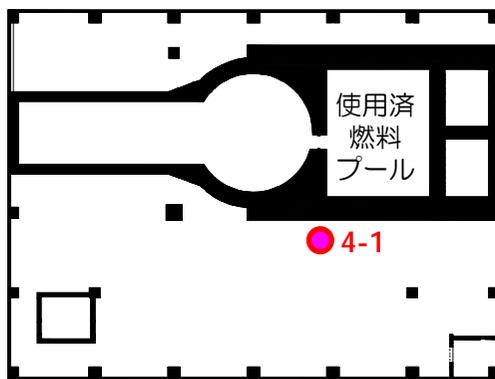
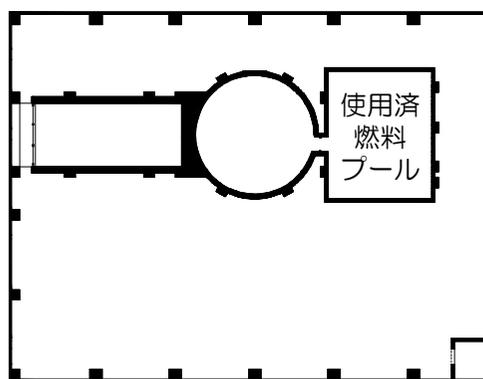
▶コンクリートの強度確認対象箇所※1を下図に示す。

▶コンクリート強度確認の結果、これまでの点検結果と同様に、全ての測定箇所設計基準強度以上（ 22.1N/mm^2 ）であることを確認した。なお、測定箇所は前回の位置と若干異なること及びシュミットハンマーの測定誤差※1を考慮すると、今回の測定結果は前回と比べても大きな差はなく、強度変化はないと考える。
