建屋止水対策工事中の電源ケーブル切断について

平成26年2月28日

東京電力株式会社

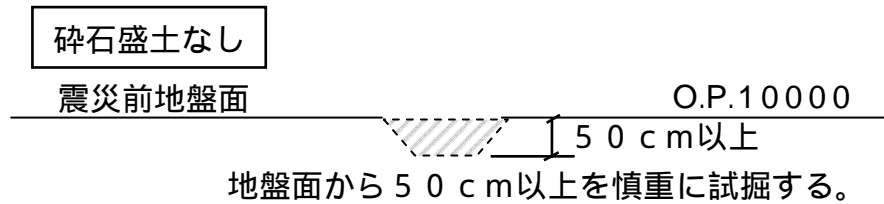
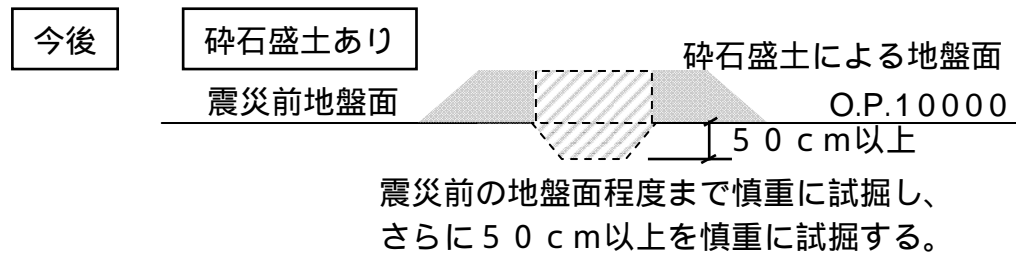
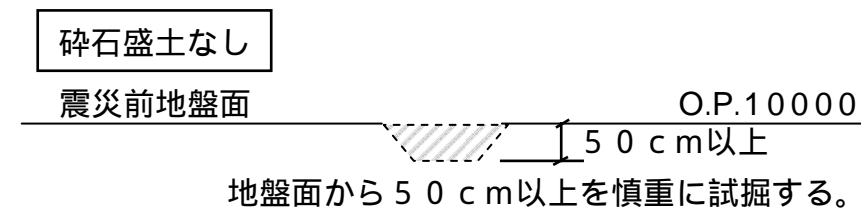
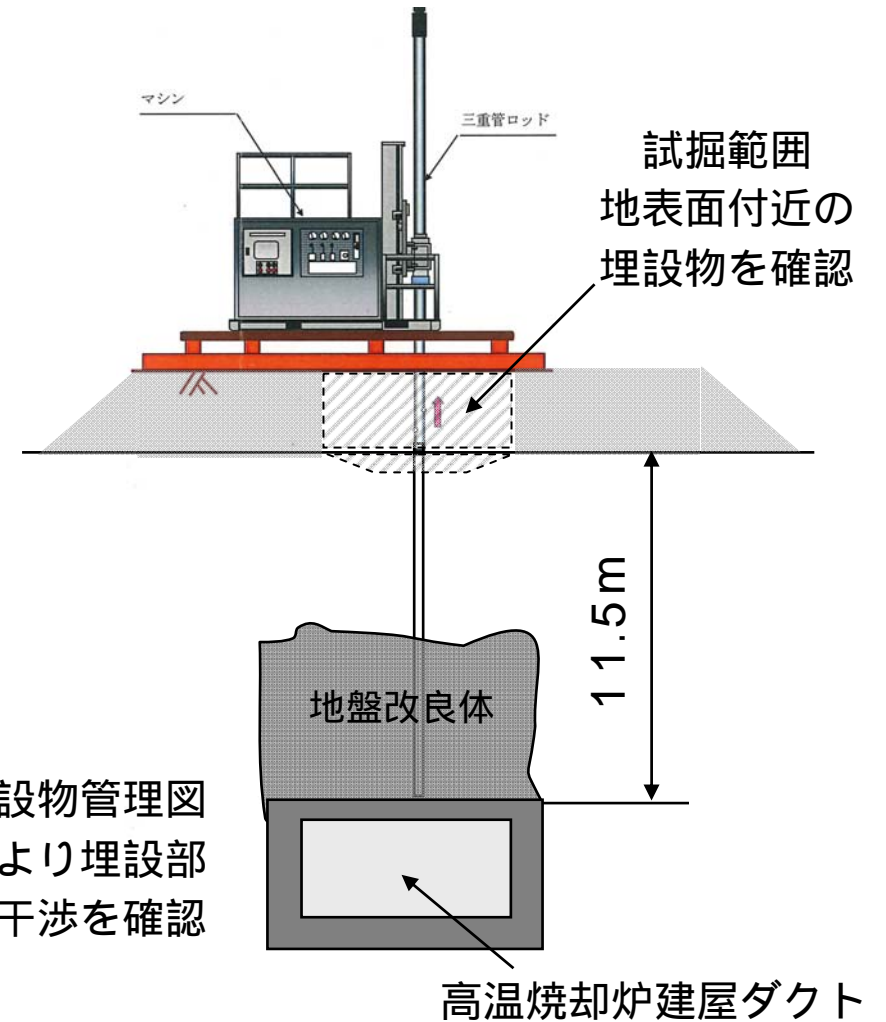
(参考) 試掘の方針

このため、当該部を掘削するに当たっては、慎重に試掘を実施することとし、震災前地盤面の上の碎石盛土部分約60cmに加え、震災前地盤面下部分についても約20cm試掘を実施し、埋設物がないことを確認した。

本掘削に入り、地中埋設物が確認されたが、ケーブルや配管類ではなく（1本目）、掘削位置を変え掘削を継続し（2本目）、埋設されていたケーブルを切断させた。

- 1 . 安全事前評価の実施体制の見直し
 - ・ 主管部のみによる安全事前評価ではなく、関係部門が幅広く多面的にチェックを行う体制で実施する。
- 2 . 基本ルールの見直しと再徹底
 - ・ 地中埋設物調査のための試掘方法を見直す。（震災前地盤下50cm以上）
 - ・ 地中埋設物を確認した場合、配管やケーブルかどうかに関わらず当社と情報共有する。
- 3 . 安全教育の強化（当社主管部、協力会社）
 - ・ 汚染水漏洩や、電源ケーブル等の損傷による使用済燃料プール冷却設備の停止等により、社会の皆様にご心配・ご不安を与えないように、重要設備を守るという意識を徹底するための安全教育を実施する。
