福島第一原子力発電所 集中廃棄物処理施設焼却・工作建屋等への 滞留水の誤った移送について

平成26年5月2日

東京電力株式会社

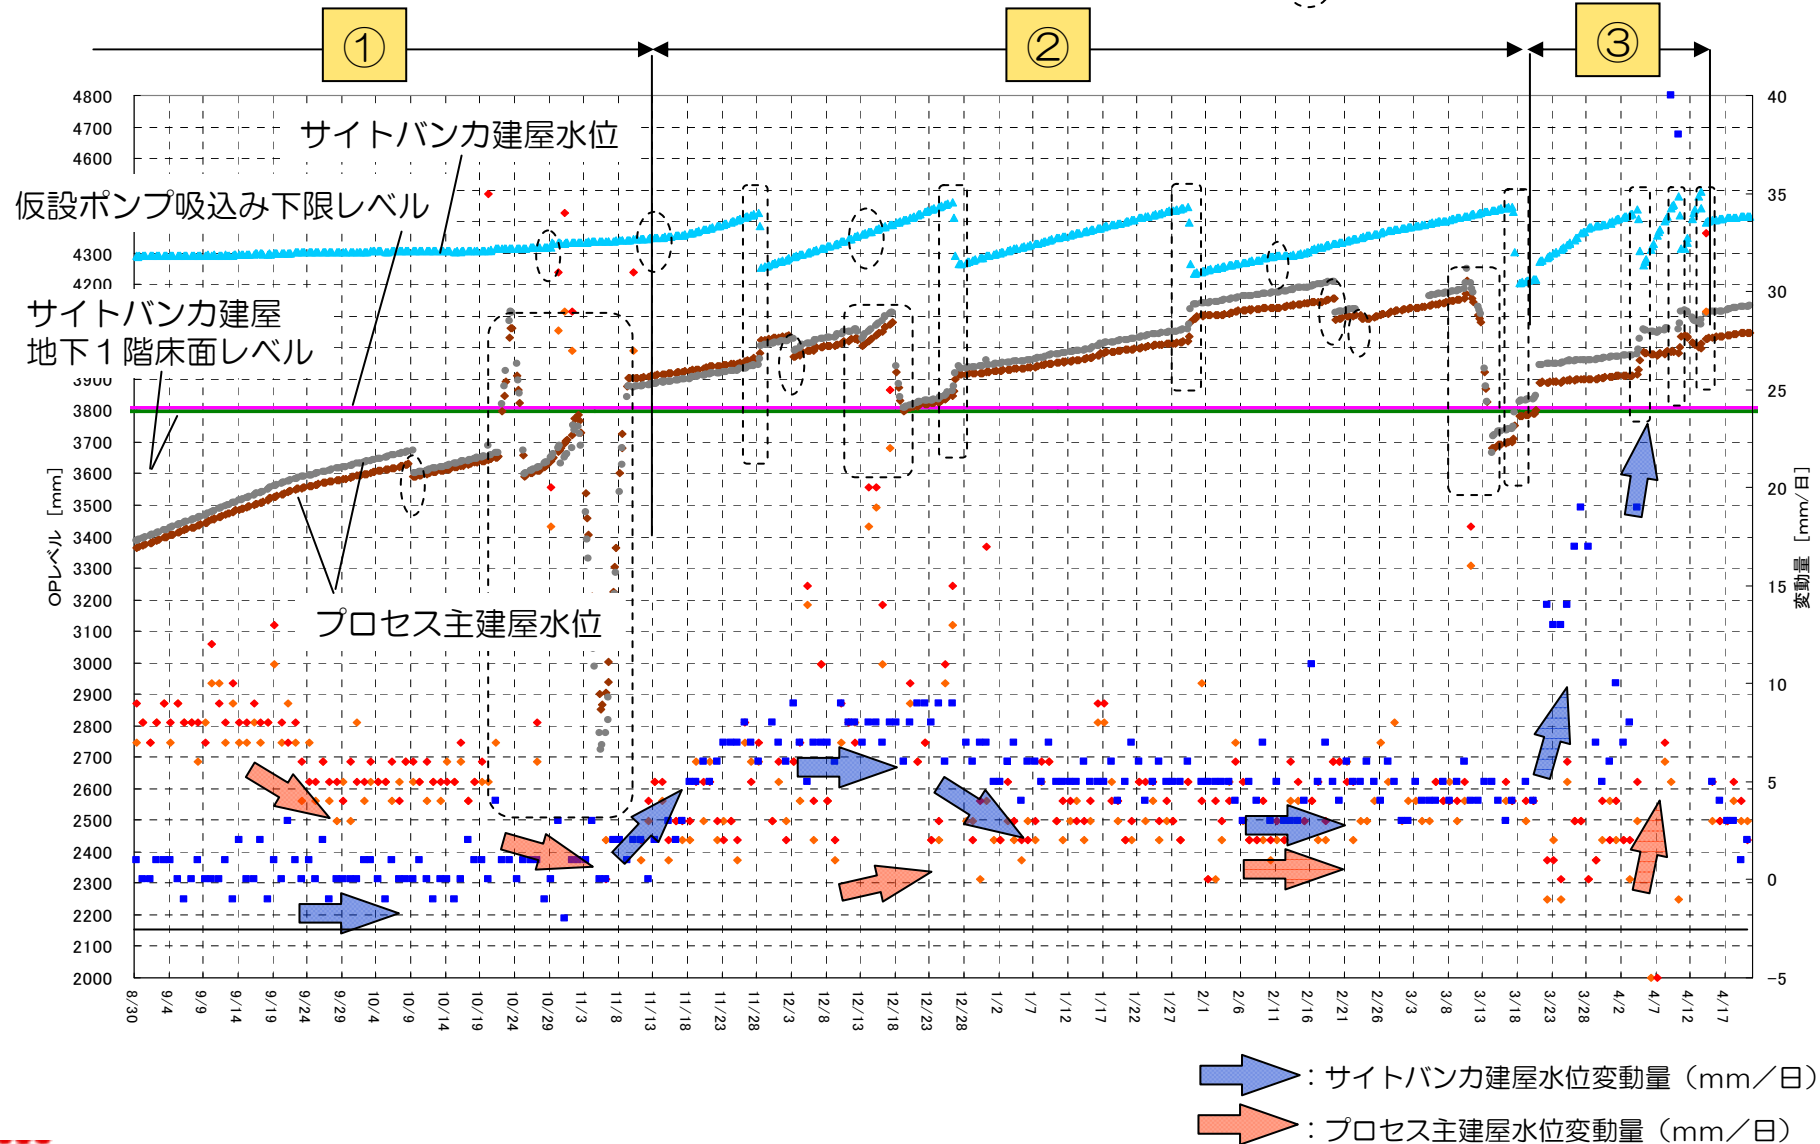
4. 調査結果 i 仮設ポンプ起動時期推定 (1 / 3)

■ プロセス主建屋とサイトバンク建屋の水位挙動

- ・ 3月19日までと仮設ポンプを停止した4月14日以降の水位挙動は概ね一致。
- ・ 3月20日の12時以降にプロセス主建屋及びサイトバンク建屋の水位が急上昇し始めている。

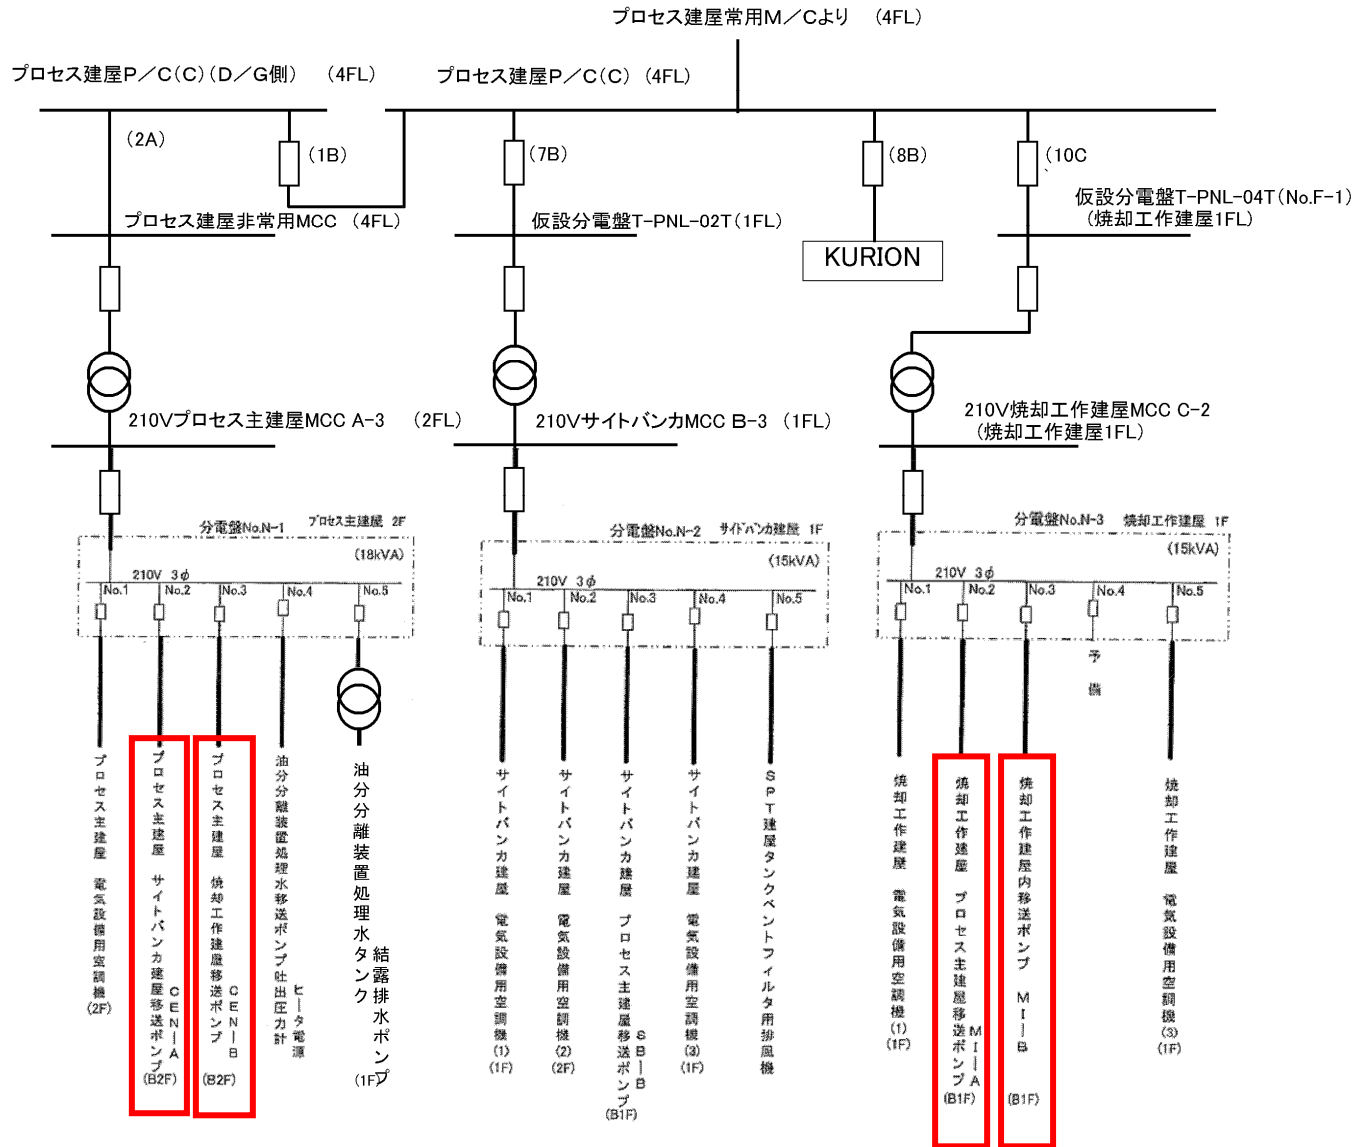
【参考3】単線結線図

- 当該分電盤には、仮設ポンプ以外にも空調設備等のスイッチが格納されていた。
- 分電盤内のスイッチは番号管理がなされているものの、負荷機器名称等の識別がなされておらず、スイッチの誤認による誤操作の発生しやすい環境であった。

- 当該移送ライン設置当時（平成23年6月）から弁開閉状態は誤移送発見時（平成26年4月13日）と同様の状態で維持されており、仮設ポンプの電源が入れば今回の誤移送が発生する環境にあったものと推定される。
- 分電盤内のスイッチに識別表示がなされていないという作業環境の中、平成26年3月20日に当該分電盤の負荷（空調設備）のスイッチを入れようとした際に、誤って仮設ポンプ4台のスイッチを入れた可能性が高い。

- 電源盤内負荷機器の明確化
 - 特に重要な電源盤の負荷について、電源盤内負荷機器を明確化し、誤操作が発生しうる環境を改善する。
- 使用予定のない仮設設備の処置
 - 震災直後に設置した当該移送ラインのように当面使用する計画のない建屋滞留水移送に関わる仮設設備については、ポンプの電源切り離し、またはポンプ吐出弁閉等、誤操作等による意図しない機器の動作を防止する。
 - 上記措置については、設備図書（配管系統図等）に反映する。
- 現在汚染水を貯留している建屋に加え、今後汚染水を移送する可能性のある建屋（焼却・工作建屋）の水位についても水位管理を行う。

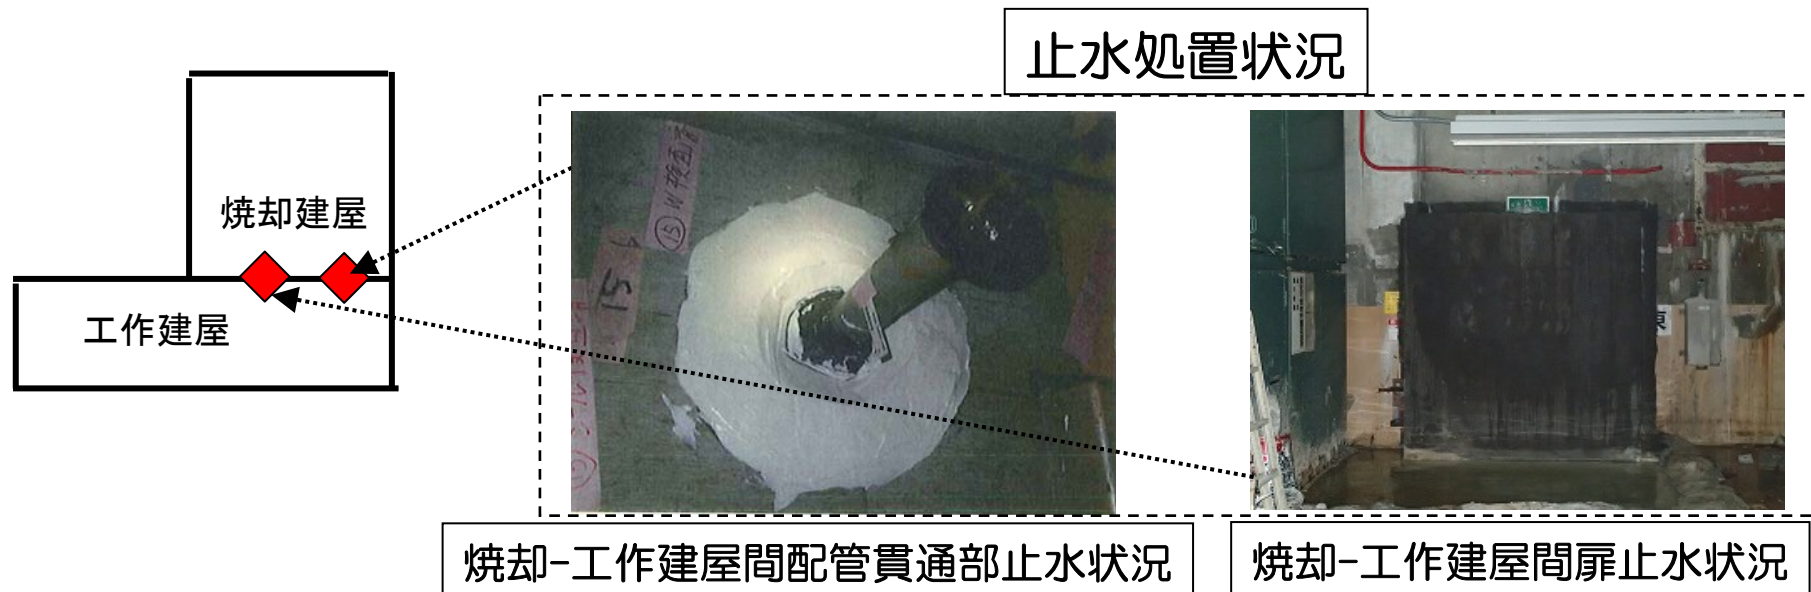
- 震災直後、焼却・工作建屋を建屋滞留水の移送先として確保する準備として、焼却建屋－工作建屋間の開口部および貫通部は止水処置がなされている（平成23年6月）。
- なお、当該止水処置実施後の工事記録により、工作建屋側には数cm程度の津波の残水があったことを確認した。

工作建屋における止水処置実施後の残水状況
(平成23年6月9日撮影)

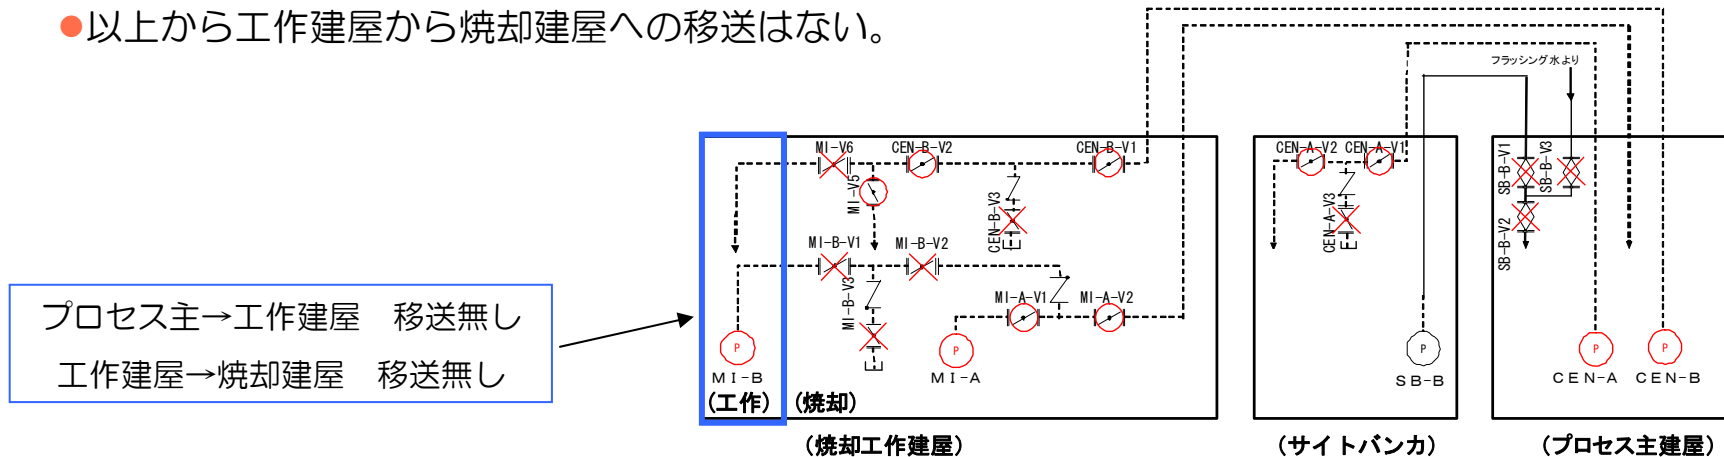
- 当該ラインの弁が閉であったこと（4/13確認）
- 仮設ポンプ停止後に確認した工作建屋水位が5cmであり、当該ポンプ吸込み下限値（仕様：15cm）以下であったこと（4/13確認）
- 以上から工作建屋から焼却建屋への移送はない。
