福島第一原子力発電所 4号機廃棄物処理建屋漏えい検知器動作に伴う 使用済燃料プール代替冷却系の自動停止について

< 参考資料 >
平成26年11月10日
東京電力株式会社

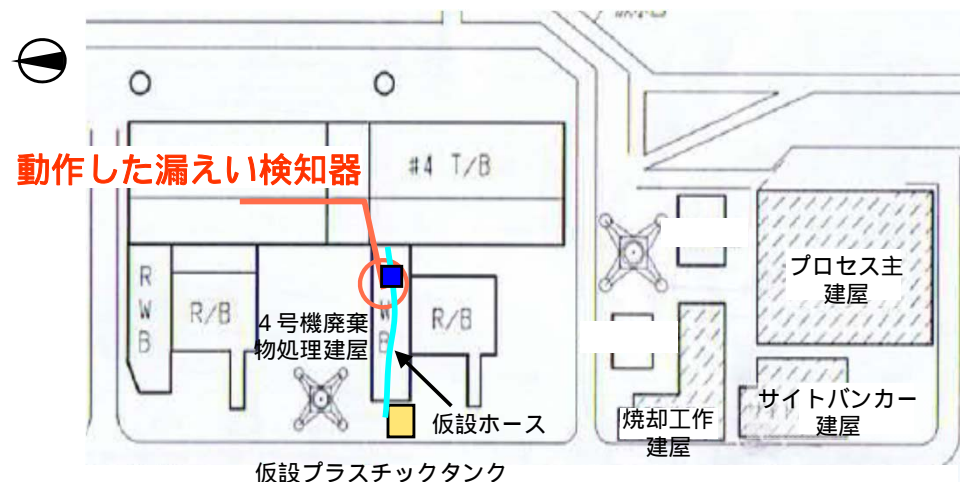
発生場所

地下水流入調査のためのコア抜きに用いる水を送るホースから水が漏えいし、4号機廃棄物処理建屋漏えい検知器の警報が発生し、それに連動して4号機使用済燃料プール代替冷却系（以下「SFP冷却系」という）の一次系ポンプが自動停止した。

- 22:59頃 廃棄物処理建屋漏えい検知器動作
- 23:03頃 4号SFP冷却系一次系ポンプが停止
（停止時のプール水温度約16℃）
- 23:35頃 動作した漏えい検知器を調べたところ
約1m×約2m×深さ約1cmの水が確認された
建屋外の仮設プラスチックタンクから建屋内に
仮設ホースが導かれていることを確認した

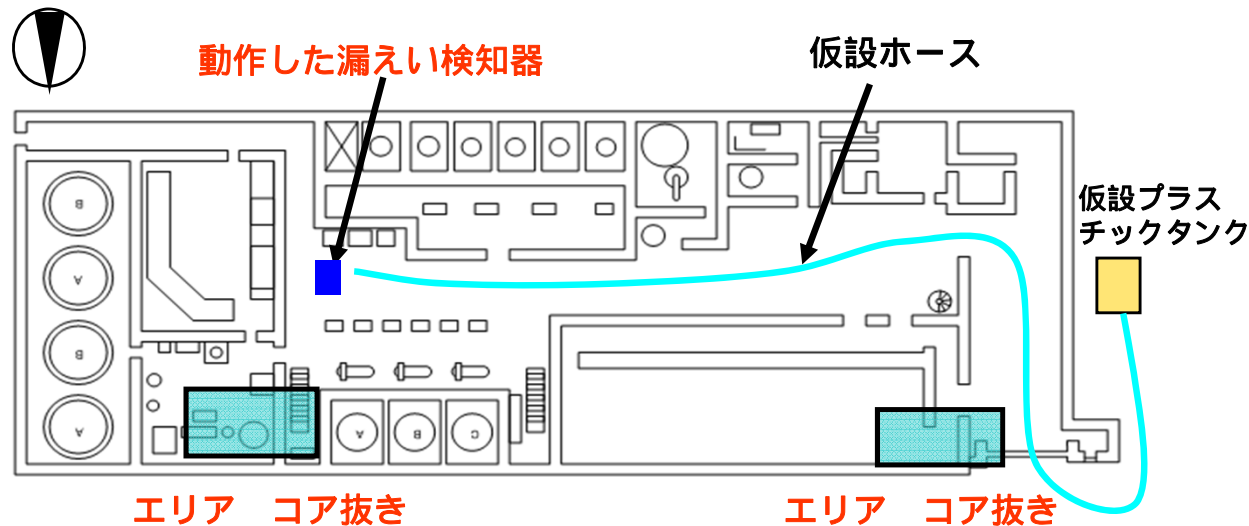
仮設プラスチックタンク

原因はホース先端がタンクより低い位置にあり、仮設ホース内に残っていた水が出てきたと想定される。また、仮設ホース先端のバルブや接続部に不具合があったと想定される。
