3号機使用済燃料プールゲートの現場状況確認結果について

2015年4月6日
東京電力株式会社

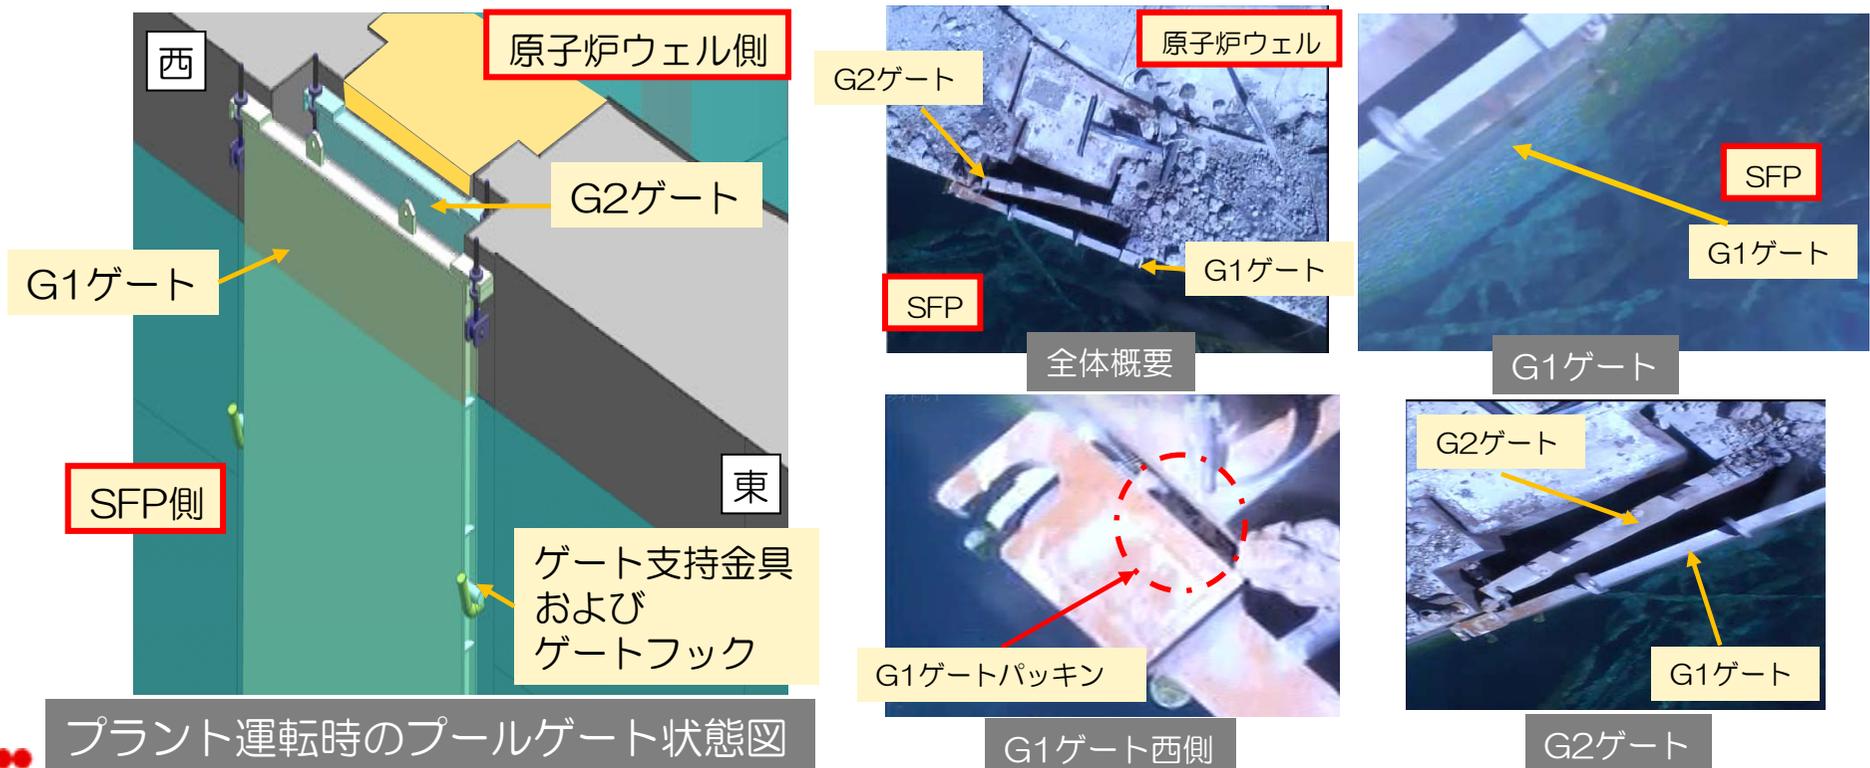
プラント運転時のプールゲート状態図

- SFP内の瓦礫撤去作業の監視用カメラを用いて、気中および水中からG1ゲート他の目視を行った結果、以下のことが確認された。
 - ゲート本体
カメラにより可能な範囲を確認した結果、G1ゲートは、有意な変形が確認されなかった。また、G2ゲートは、一部変形していた。
 - G1ゲートパッキン部
G1ゲートパッキン部を気中より確認した結果、東側／西側ともに2重パッキンシル部が2山共にSFP壁面に接触し、パッキンが正常に押しつけられている状況であった。（参考へ）

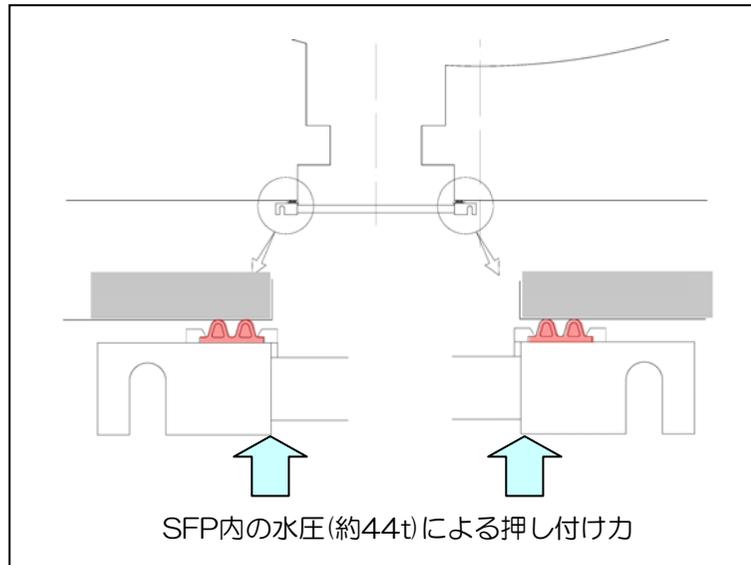
正常な取付状態図

東側／西側ともに2重パッキンシール部が2山共にプール壁面に接触し、パッキンが正常に押しつけられていることを確認した。
