ジャバラハウス内における淡水化装置(RO3)からの 堰内漏えいについて

< 参考資料 >
2015年7月17日
東京電力株式会社

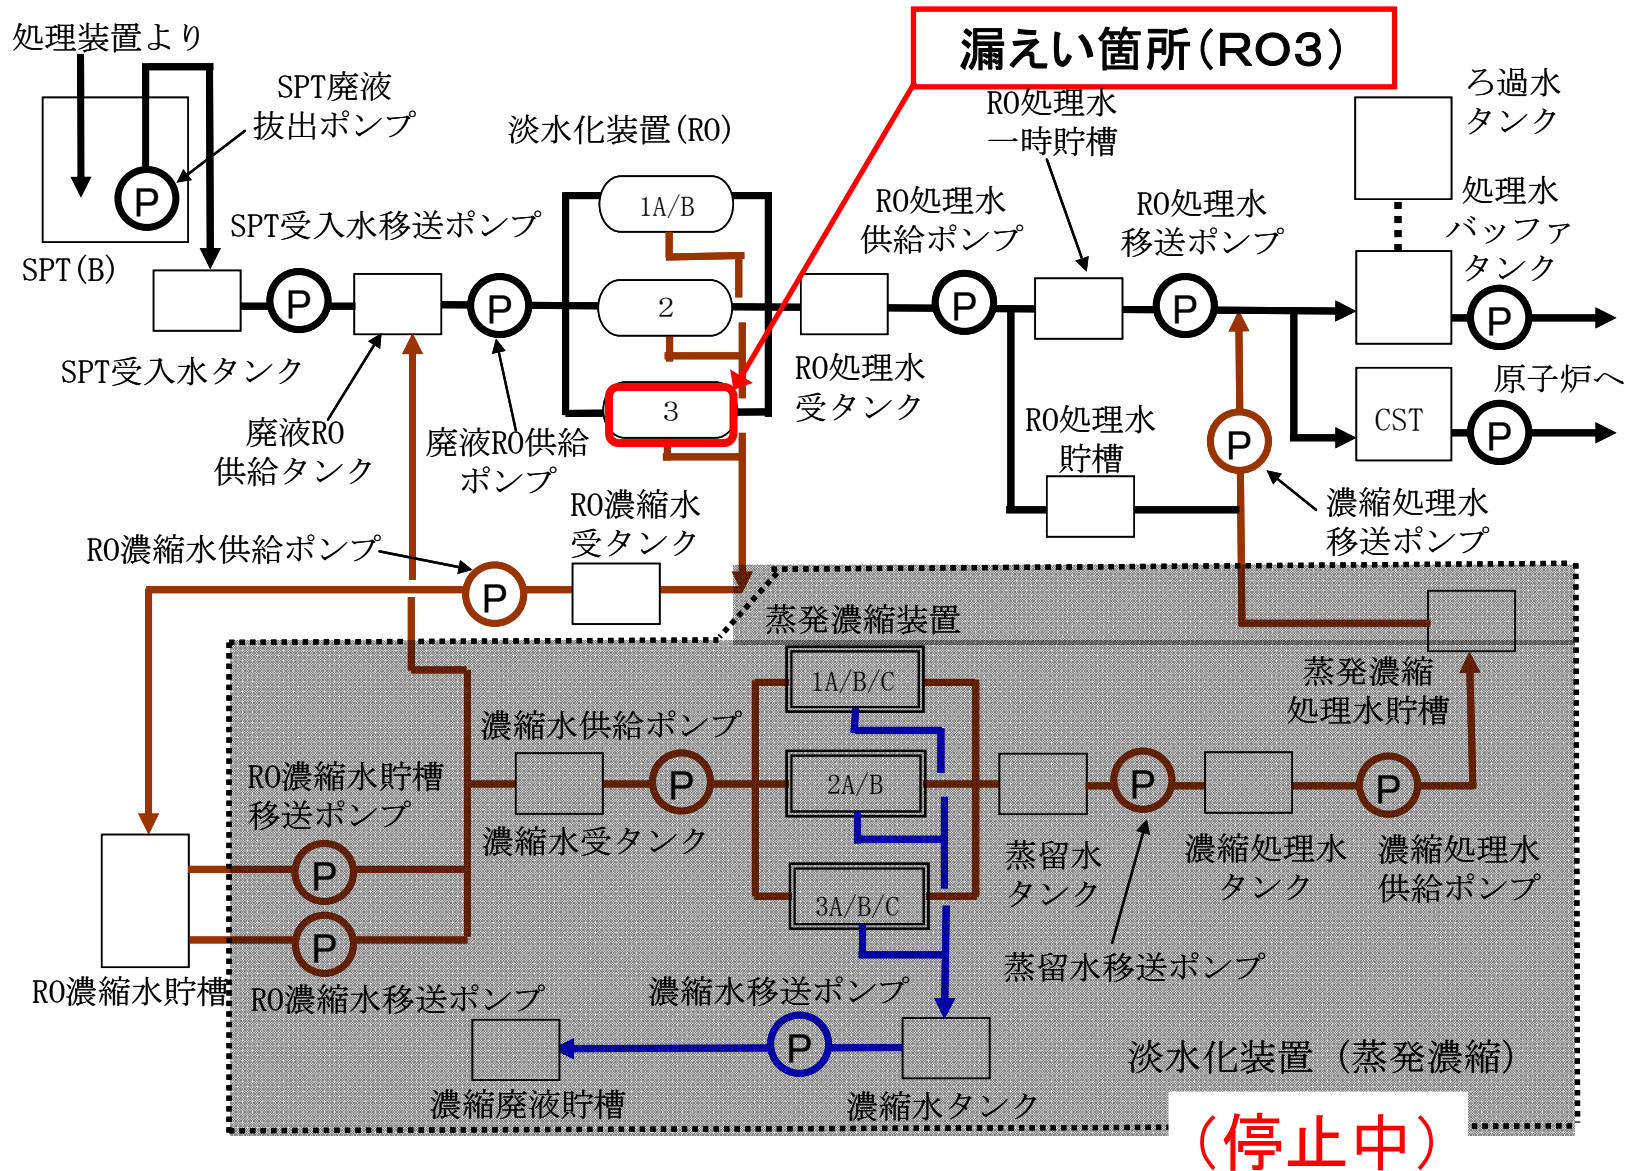
淡水化装置概略系統図

- 日時:2015年7月17日3時27分頃
 - 場所:淡水化装置(RO3)ジャバラハウス内
 - 漏えい箇所:RO3高圧ポンプ接続部
 - 状況:
 - 3:27頃 漏えい検知器の動作を確認
 - 3:48頃 RO3からの漏えいを確認
 - 3:50頃 RO3を停止
 - 4:03頃 堰外への漏えいがないことを確認
 - 4:30頃 漏えい停止を確認
 - 10:20~14:20 漏えい水回収
 - 15:33 除染完了
 - 漏えい量:2.5m³
 - 雰囲気線量測定結果:水の表面
ジャバラハウス入口
 - 漏えいした水のサンプリング結果:
 - ・セシウム134:8.0×10²Bq/L
 - ・セシウム137:3.1×10³Bq/L
 - ・コバルト60:6.6×10Bq/L
 - ・全β:6.3×10⁴Bq/L
- γ:0.015[mSv/h]、β+γ:0.020[mSv/h]
γ:0.018[mSv/h]、β+γ:0.035[mSv/h]
