ジャバラハウス内における淡水化装置(R03)高圧ポンプ吐出配管溶接部付近からの堰内漏えいについて

< 参考資料 >
2015年8月12日
東京電力株式会社

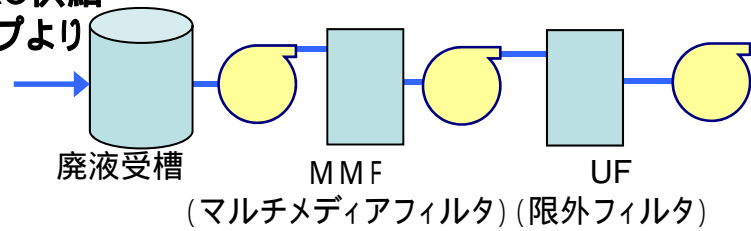
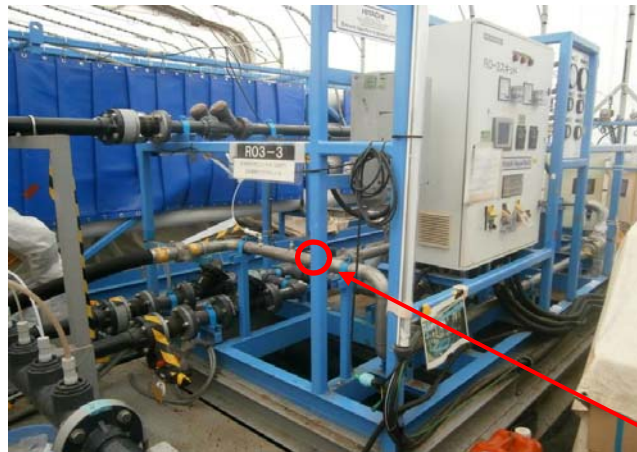
淡水化装置(RO3)の詳細図

- 日時:2015年8月12日10時17分頃
- 場所:淡水化装置(R03)ジャバラハウス内
- 漏えい箇所:RO3高圧ポンプ吐出配管溶接部付近
- 状況:
 - 10:17頃 RO装置(R03-3)の高圧ポンプ吐出配管から霧状の水を確認。
堰外への漏えいはなし。
 - 10:17頃 RO装置(R03-3)を停止
 - 10:20頃 霧状の水の漏えいが止まったことを確認
 - 11:40頃 配管溶接部付近のピンホールからの漏えい(しみ)を確認
 - 12:45頃 漏えい箇所の拭き取り完了し、受けを設置
 - 15:07頃 RO3-1の高圧ポンプ吐出配管の目視点検を行い、異常がないことを確認し、RO3-1を起動。
 - 15:24頃 RO3-1高圧ポンプ吐出配管に漏えいのないことを確認
- 漏えい量:約1リットル
- 線量測定結果:吸収材表面 0.007[mSv/h](1cm線量当量率:線)
0.693[mSv/h](70μm線量当量率:線)
周辺空間 0.01[mSv/h](1cm線量当量率:線)
0.03[mSv/h](70μm線量当量率:線)

RO3-3当該配管の調査および配管の交換を予定。

また、同様の構造を有するRO3の他スキッド(R03-1、2、4)についても類似箇所の点検もしくは交換を行う予定。
