燃料デブリ取り出しに向けた対応状況について

2017年12月26日

東京電力ホールディングス株式会社

3号機原子炉格納容器内部調査の結果

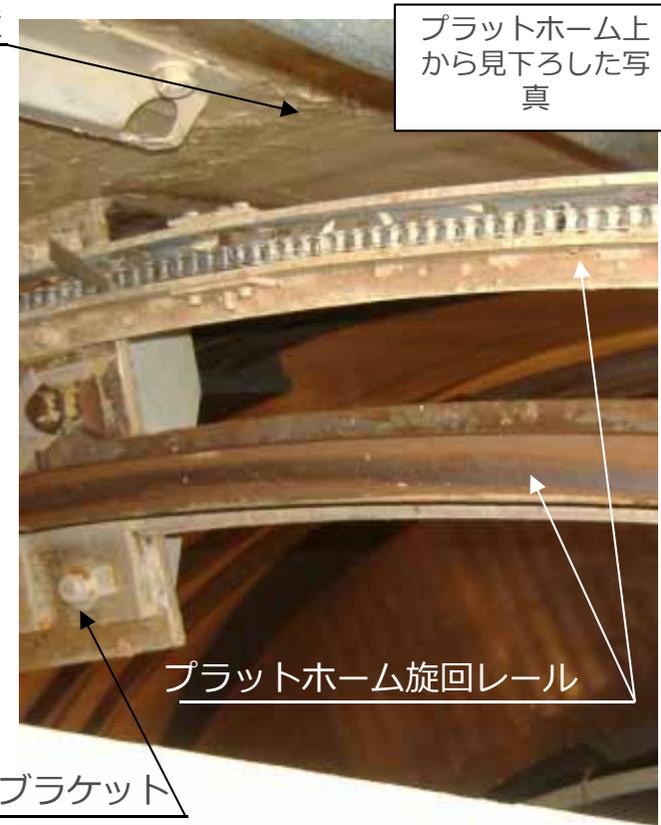
震災前のプラットフォーム旋回レール (3号機)

- プラットホーム旋回レール及び旋回レールブラケットが残存
- 旋回レールブラケット上に堆積物を確認

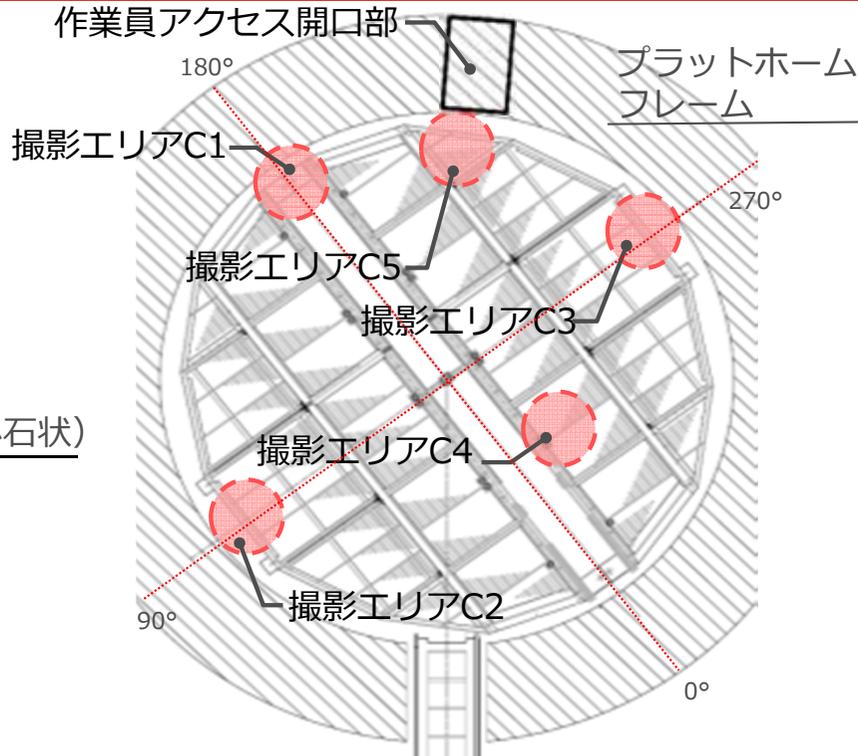
- 砂状，小石状や塊状の堆積物を確認
- 作業員アクセス開口部は視認できなかった（近傍に堆積物を確認）

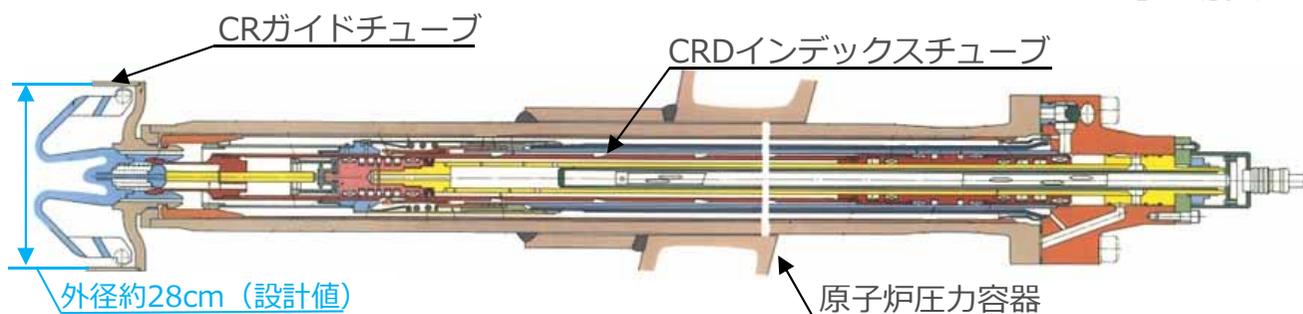
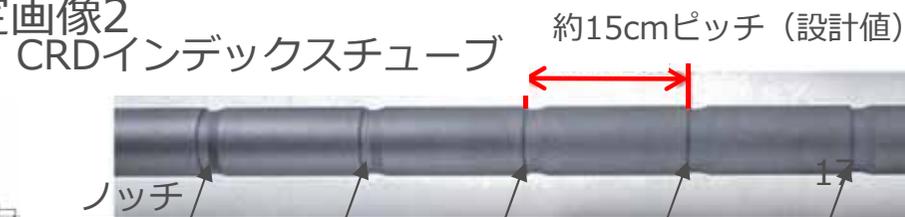
寸法推定画像1

- 円筒状の構造物の内部に、棒状の構造物が存在
- 棒状の構造物には、一定間隔に見えるノッチ加工がある

⇒ 事故時は、CR全挿入でありCRガイドチューブ内にCRDインデックスチューブが格納されていた状況のため、円筒状構造物はCRガイドチューブ、棒状構造物はCRDインデックスチューブと推定

- 画像1においてCRDインデックスチューブ ノッチ間隔 約15cmを基準に、**円筒状構造物の外径**を画像から推定した結果、**CRガイドチューブ外径の設計値 約28cm**に対して**推定値は約28cm**と概ね一致

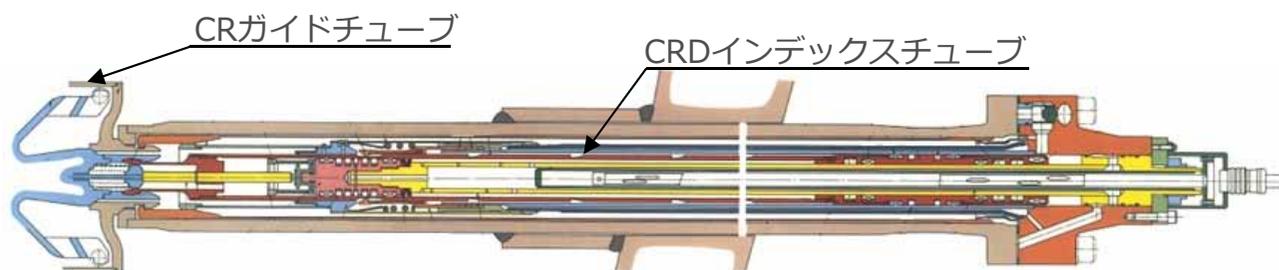
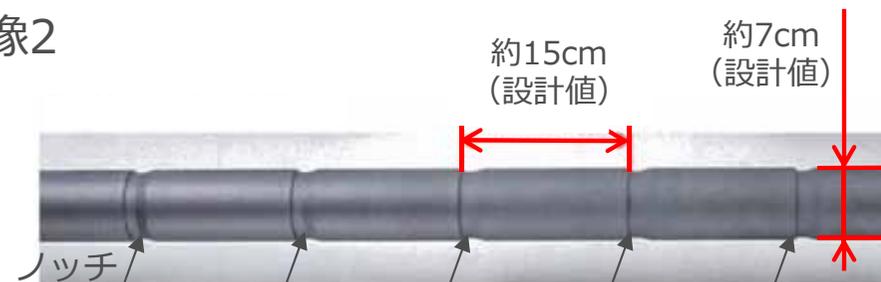
CRDインデックスチューブ

□ 画像1, 2それぞれのノッチ間隔ごとに, CRDインデックスチューブ外径 約7cm (設計値) を基準として, ノッチ間隔を画像から推定した結果, 下表の通り 各ノッチ間隔ごとの推定値がいずれも設計値 約15cmと概ね一致しており, ノッチ間隔は一定であることからCRDインデックスチューブであると推定される

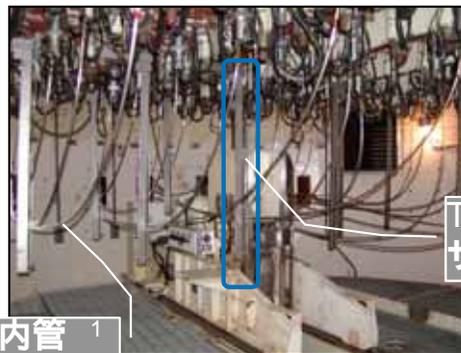
(参考) 2号機のペDESTAL内定検中写真

- 2017年1～2月に実施した原子炉格納容器（PCV）内部調査のうち、ガイドパイプによるペDESTAL内事前調査にて、ペDESTAL内のグレーチングが一部脱落していることを確認
