# 燃料状態把握のための各種アプローチについて

平成23年11月30日

東京電力株式会社

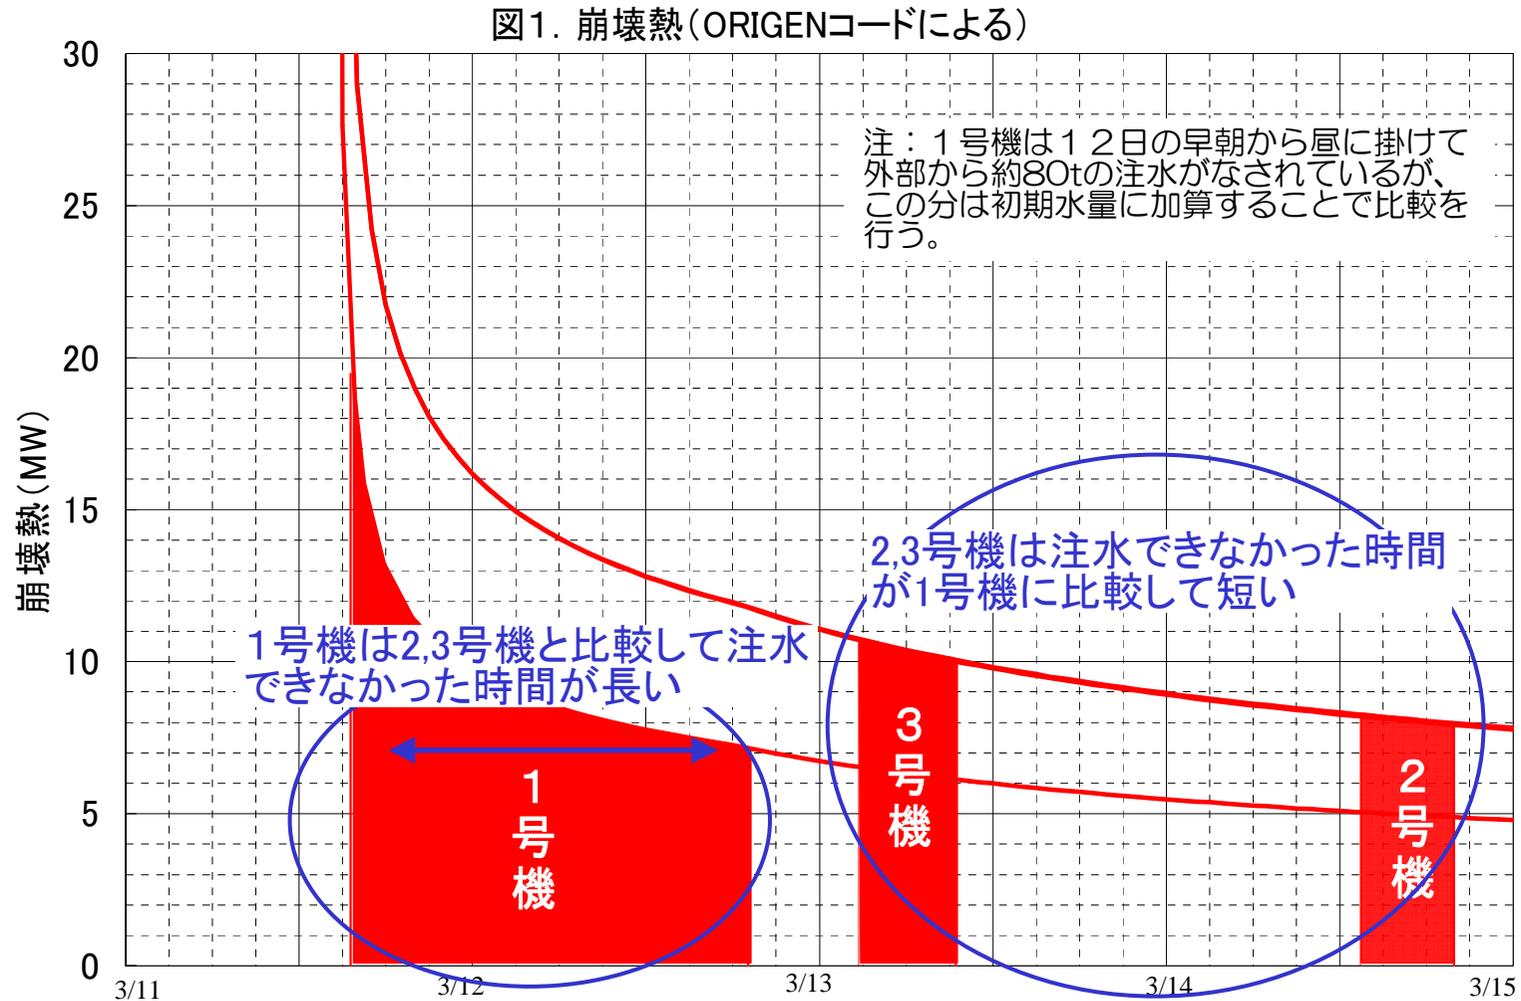
# 1. 事故後の除熱・注水が停止していた期間の崩壊熱量

上記のヒートバランス評価では、1号機が最も厳しい結果となる

- ・1号機: 水が全て蒸発し、燃料・構造材を溶融させても除熱しきれない
- ・2/3号機: 燃料が完全に露出する状態までは進展(炉心損傷の発生)

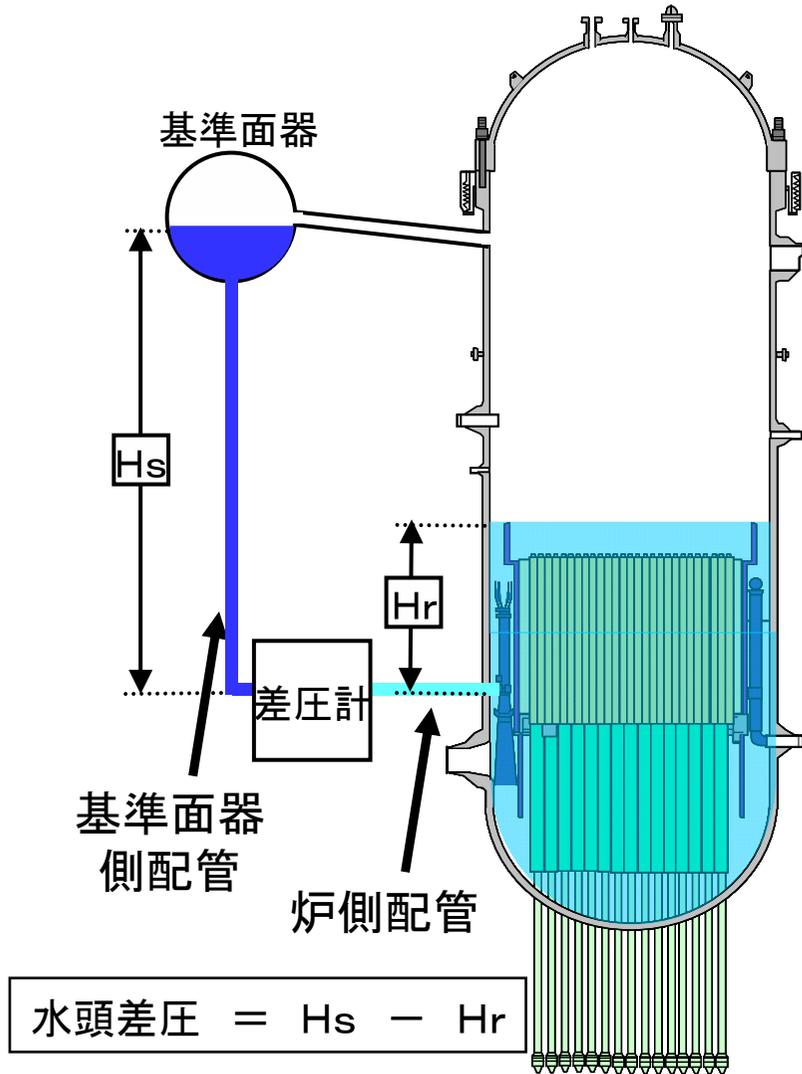
## 2. 水位計の計測原理

- 通常運転時は、基準面器に一定の水位を形成
  - $H_s$ は常に一定
- 炉側配管へは、原子炉圧力容器内の水頭圧がかかる
  - $H_r$ は水位にあわせて変化
- 水位計は両配管の差圧 ( $H_s - H_r$ ) を水位に換算

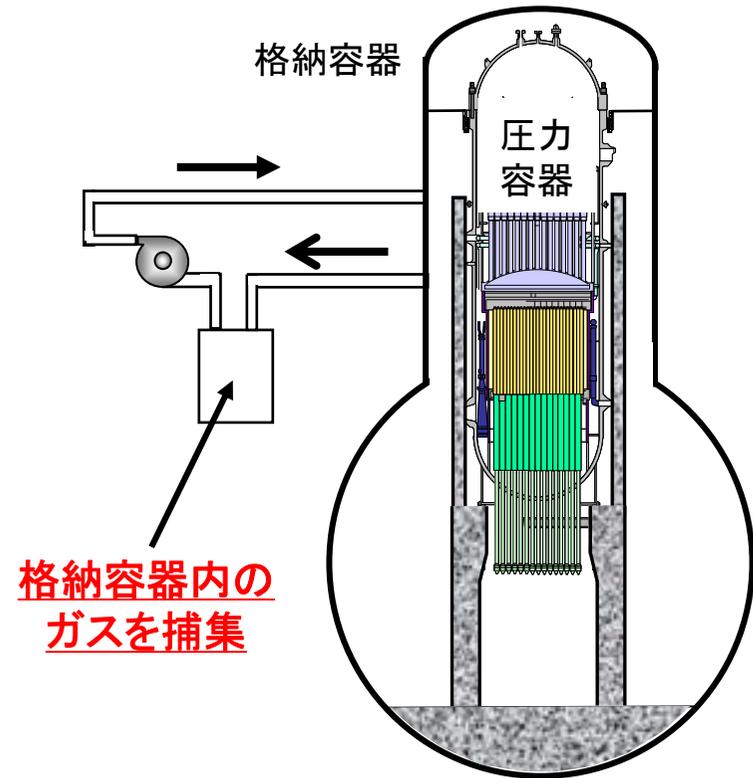
格納容器内のガス採取(イメージ)

- 1号機
  - 9月14日、原子炉格納容器内のガスを採取し、放射能濃度の測定を実施。
  - セシウム134およびセシウム137を検出、ヨウ素131は検出限界未満。
- 2号機
  - 8月9日、原子炉格納容器内のガスを採取し、放射能濃度の測定を実施。
  - セシウム134、セシウム137、クリプトン85、キセノン131mを検出、ヨウ素131は検出限界未満。
- 3号機
  - 適切なサンプリングラインを確保できておらず、放射能濃度測定は未実施。

➡ 1号機 > 2号機

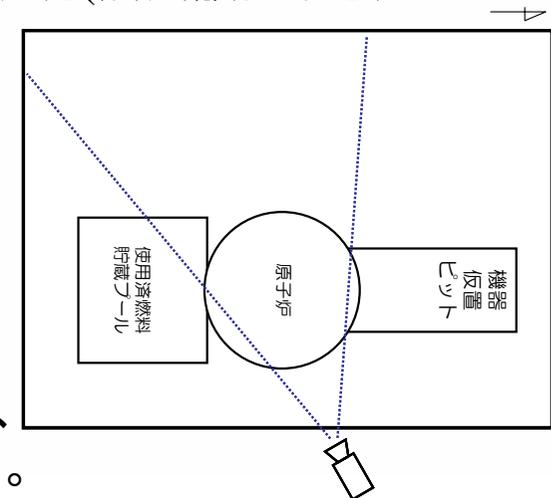
- ・9月17日には確認された蒸気放出が10月20日時点で確認されなかった。
- ・加えて、10月20日には天井クレーンの塗装が急激にはげ落ちており、これは乾燥を示す現象(高い湿度にさらされた塗装の粘着力が落ち、乾燥した際に剥がれ落ちる現象)。

10/20時点で、蒸気発生は止まっているか、発生していても少量で、建屋に漏洩する前に凝縮している(格納容器内は冷却されている)。
