< 参考資料 >
平成24年2月9日
東京電力株式会社

耐圧ホースの破損事象に関する 原因調査について

耐圧ホースの破損事象

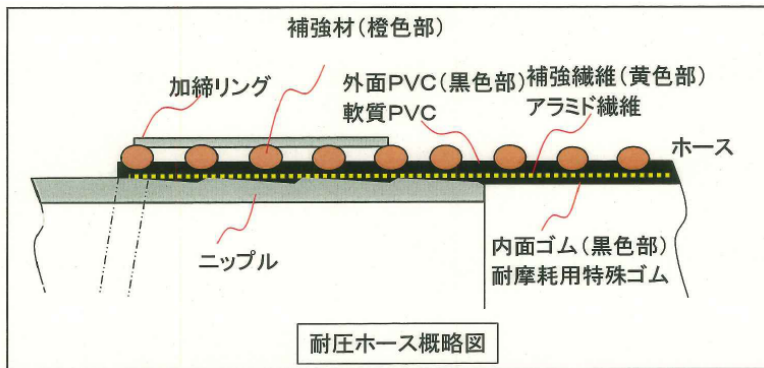
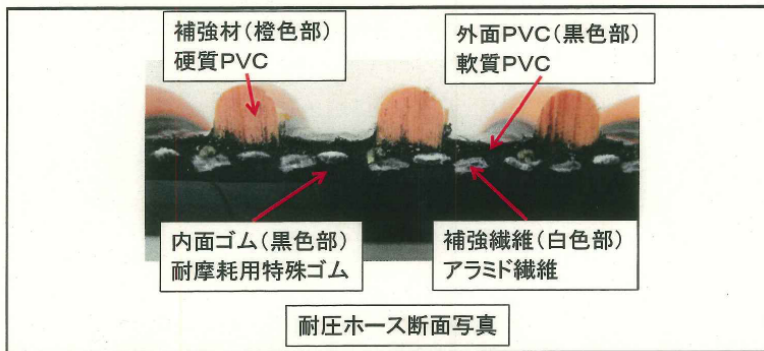
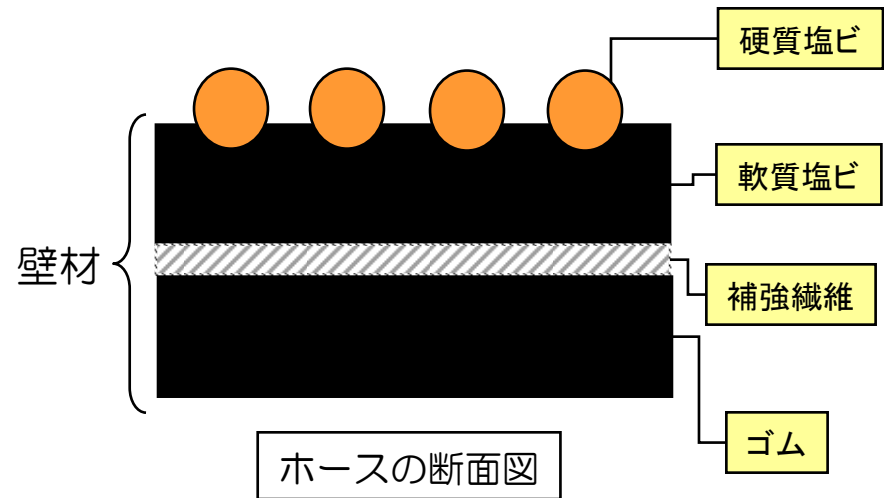
耐圧ホースの構造

- ホースの壁材は、網目状の補強繊維を軟質塩ビとゴムで挟んだ三層構造。その他、ホース周方向にも補強繊維がある。
- ホース壁材の外側に外部補強材として硬質塩ビチューブを螺旋状に融着。

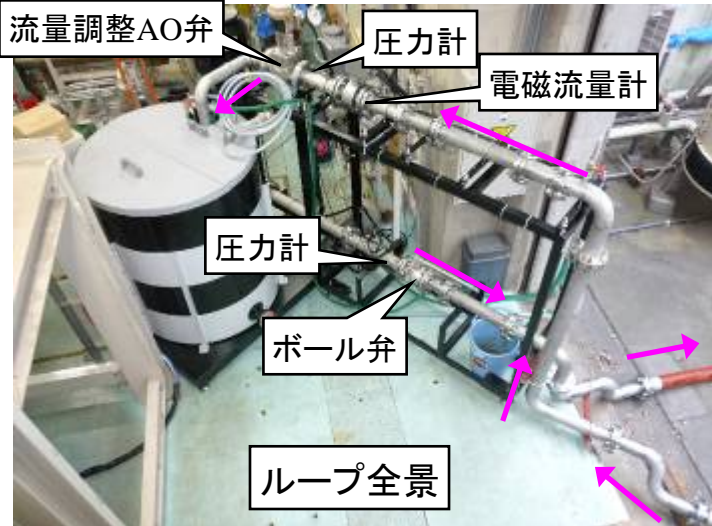
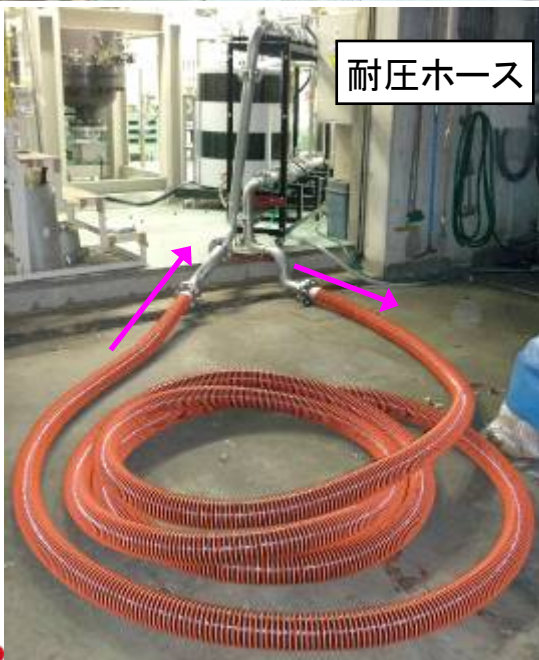
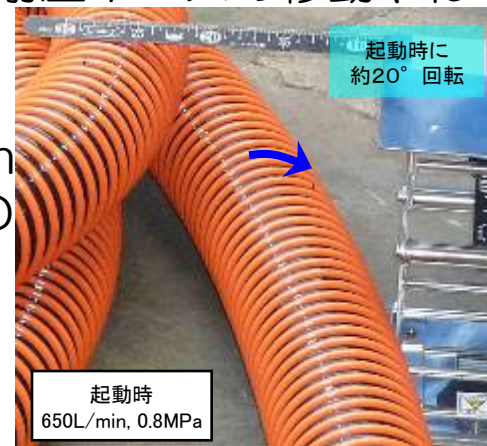
調査① 実機模擬ループ試験 ねじれ具合の評価

ポンプの起動・停止の繰り返し、弁の急開閉を含む、実機を模擬した通水試験を行って、耐圧ホースの移動やねじれ具合を確認した。

実機と同様に、通水開始時に数cmのホースの移動と最大20°程度のねじれが観測された。

→実施した捻回試験は実機よりもかなり厳しい条件といえる

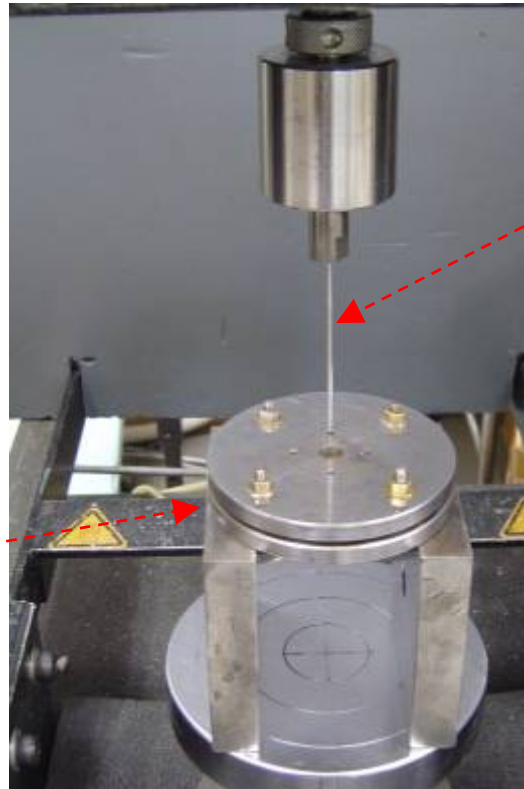
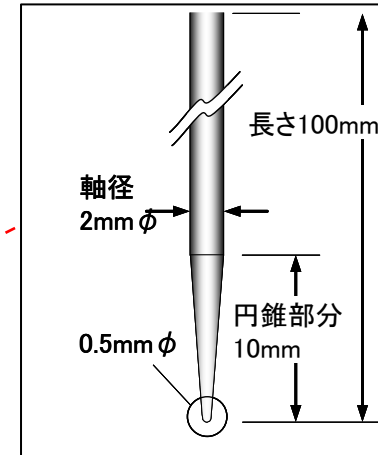
模擬針は、図1に示す形状とする。材質はステンレス鋼（JIS G 4303に規定するSUS440C）製又はこれと同等以上の硬さのステンレス鋼材とする。

なお、円錐部分の研磨表面粗さは0.2～0.3 μ mとする。

なお、試験規格に従って、試験中に荷重が50Nを超えた場合にはそこで試験を中止する。

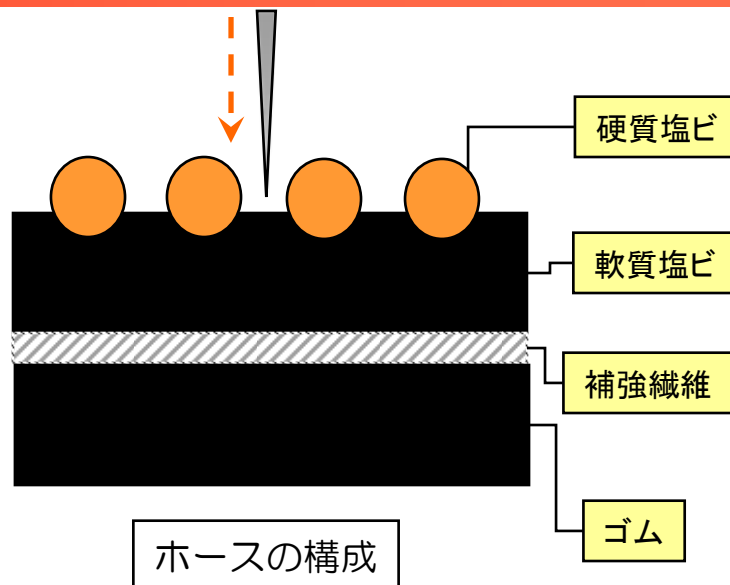
ホースは右図のような構造である。実際の試験では、模擬針が軟質塩ビ層を貫通し、補強繊維に触れたところで、荷重が50Nを超えたため、軟質塩ビを貫通するまでの最大荷重で評価した。

模擬針がホースの塩ビ層を貫通するまでの最大荷重 (N)
20以下
