第二セシウム吸着装置（サリー）B系 ろ過フィルター弁溶接部近傍からの漏えいに関する調査状況（続報）

漏えい箇所断面観察調査結果

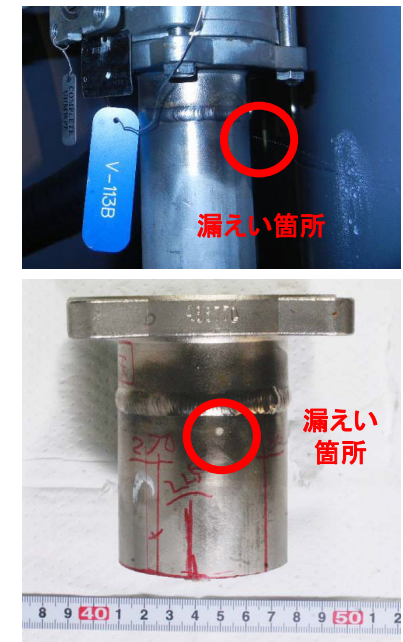
漏えい発生部

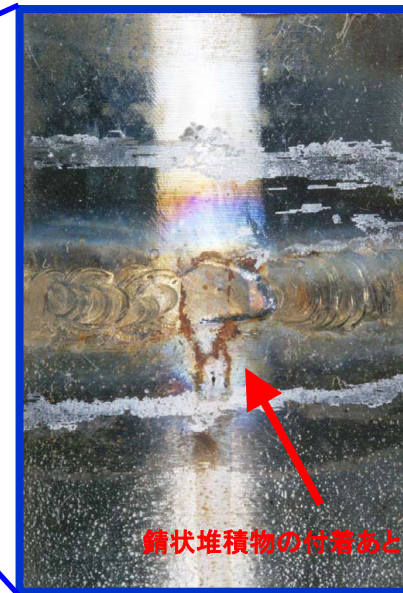
拡大写真

錆状堆積物の付着あり

クラッド等を含む滞留水の通水により、クラッド（水垢）等が堆積し、腐食が発生しやすい環境を形成

クラッド等の堆積部（溶接部近傍の母材部）を起点とし、滞留水に含まれる塩化物イオンにより局部腐食（すきま腐食による腐食孔）が発生・進展し、板厚方向を貫通した結果、配管外面からの漏えいが発生

微生物によるフィルターつまり等の防止のため、系統に注入していた次亜塩素酸ソーダの影響で、より腐食しやすくなった可能性あり

腐食環境の更なる軽減のため、次亜塩素酸ソーダ注入を一時停止
