福島第一原子力発電所4号機原子炉建屋の 健全性確認のための 定期点検結果（第2回目）について

2012年8月30日

東京電力株式会社

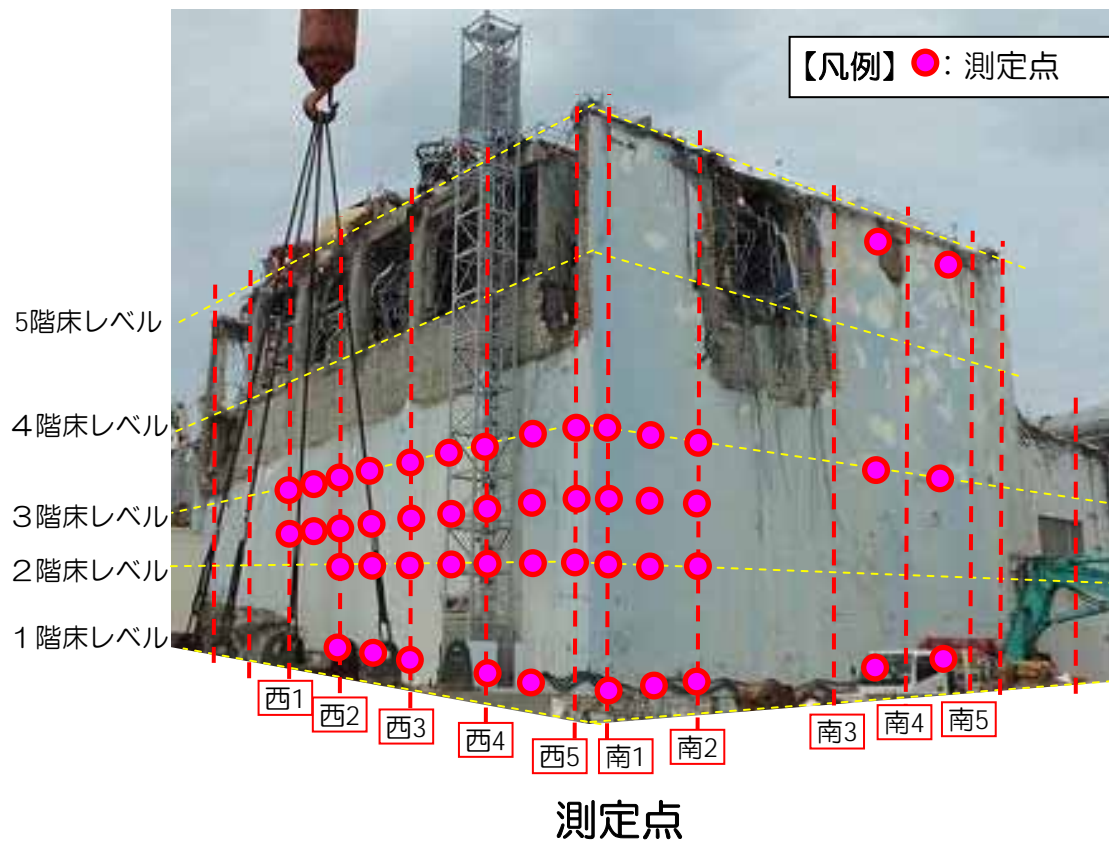
➤外壁面の上下に定点を設置し、光学機器により計測することで、外壁面の水平差※1を確認し、変形の性状確認を行った。

- ・第1回目(H24.5)および外壁面詳細点検(H24.6)において、外壁面に局所的な膨らみが見られたものの建屋全体としては傾いていないことを確認済み。
