1/2号機・3/4号機排気筒東側の臨時点検について

東京電力ホールディングス株式会社

1. 1/2号機排気筒 東側の臨時点検について

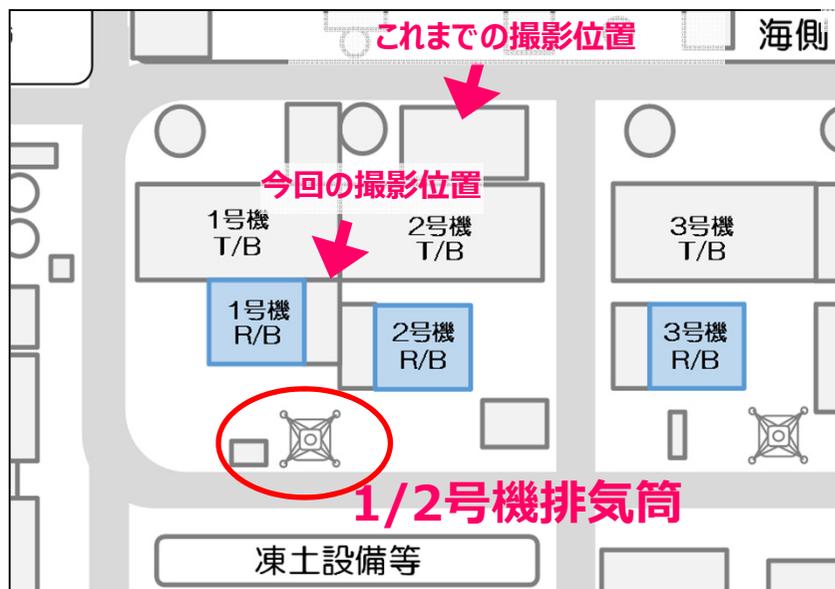
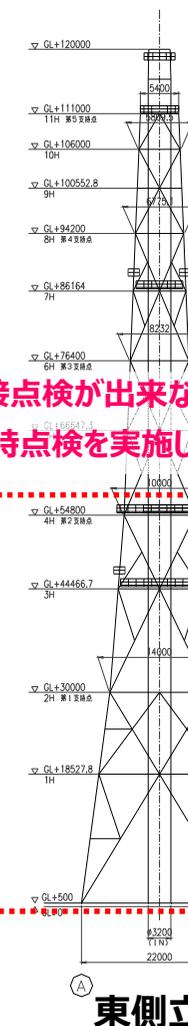
1/2号機排気筒のこれまでの点検は、線量が低いエリアからの写真撮影及び画像分析により実施しており、東側の約50m以下の部材については、タービン建屋との干渉により詳細な点検が出来ていなかった。作業環境の改善によりタービン建屋屋上からの点検が可能となったため、東面の約50m以下の臨時点検を実施した。

これまで直接点検が出来なかった範囲
(今回臨時点検を実施した範囲)

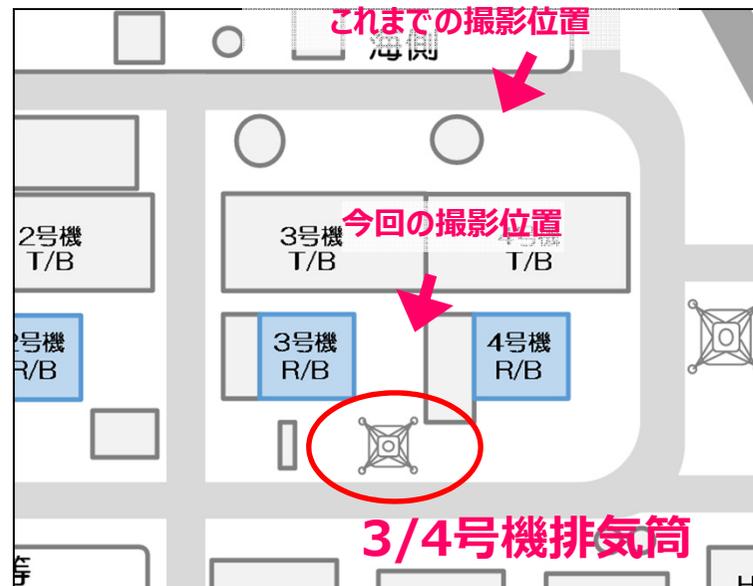
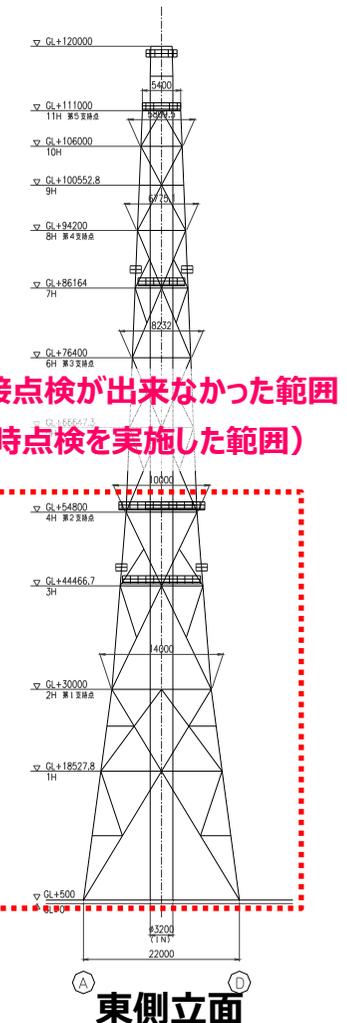
3/4号機排気筒のこれまでの点検では、1/2号機同様に東側の約50m以下の部材について、タービン建屋との干渉により詳細な点検が出来ていなかった。今回、1/2号機で新たに破断箇所が確認されたことに伴い、3/4号機でも臨時点検を実施した。

3/4号機排気筒については、震災後4回の点検を実施しているが、1/2号機排気筒に見られる破断・変形等の損傷は確認されていない

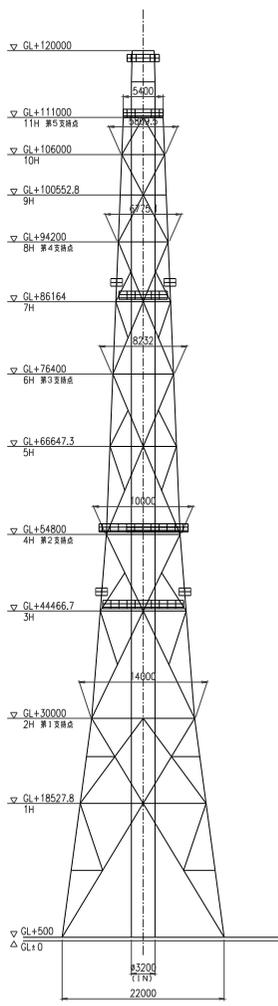
写真撮影位置(東側立面)

- 東面約50m以下を正面付近から写真撮影した範囲では、破断・変形箇所は確認されなかった。（写真は点検結果抜粋）
