# 福島第一原子力発電所の敷地境界外に影響を与えるリスク総点検に関わる対応状況

2017年1月17日

東京電力ホールディングス株式会社

## 1 / 2号機排気筒ドレンサンプピットへの対策（全体概要）

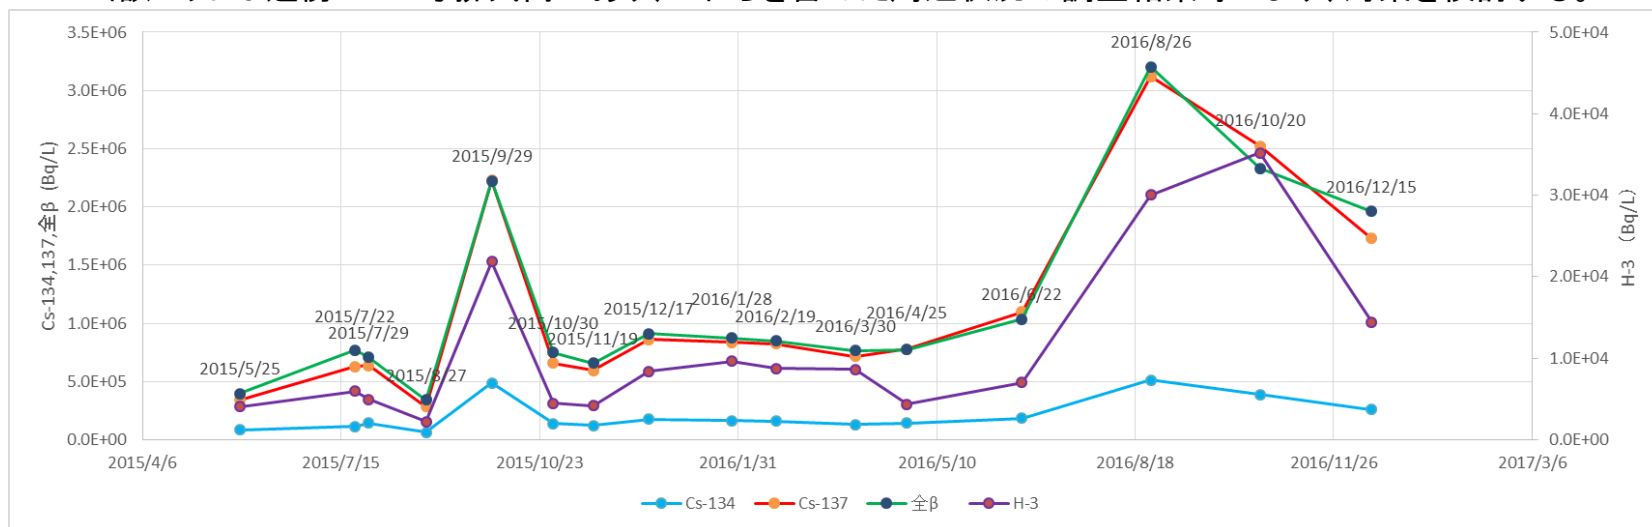
- 2015年10月以降、No.16ピットの放射能濃度は安定しているため、今後は1回／2ヶ月程度たまり水の汲上、放射能濃度の測定を行う。2016年8月の汲上では、直前の降雨の影響により一時的な汚染物の持ち込みによって放射能濃度の上昇が認められた(2015年9月も同様)。
- 当該ピットは近傍に1/2号排気筒があり、これらを含めた周辺状況の調査結果等により、対策を検討する。
