# 福島第一原子力発電所の敷地境界外に影響を与えるリスク総点検に関わる対応状況

2017年5月16日

東京電力ホールディングス株式会社

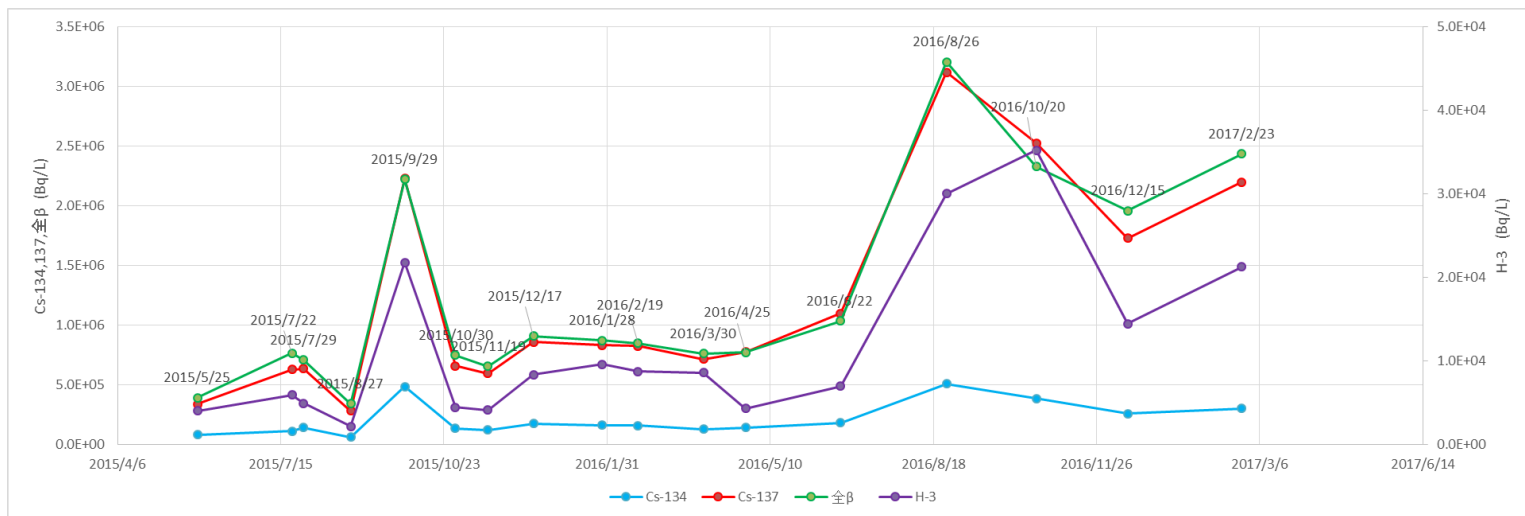
- 2015年10月以降、No.16ピットの放射能濃度は安定しているため、今後は1回／2ヶ月程度たまり水の汲上、放射能濃度の測定を行う。2016年8月の汲上では、直前の降雨の影響により一時的な汚染物の持ち込みによって放射能濃度の上昇が認められた（2015年9月も同様）。
- 当該ピットは近傍に1/2号排気筒があり、これらを含めた周辺状況の調査結果等により、対策を検討する。
