福島第一原子力発電所の敷地境界外に影響を与えるリスク総点検に関わる対応状況

2017年7月18日

東京電力ホールディングス株式会社

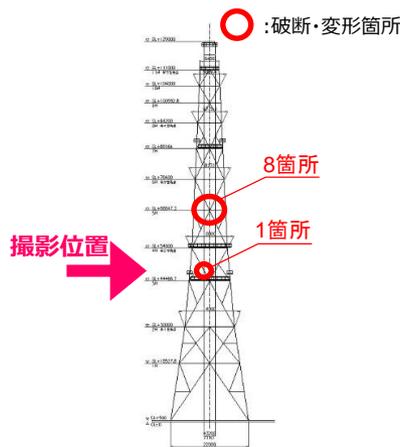
写真撮影位置(東側立面)

リスク源	リスクの存在箇所	リスク内容	対応状況（概要）
1/2号排気筒	1～4号機周辺	地震に伴い排気筒が倒壊。敷地境界外にダストが飛散する。	点検結果を踏まえた解析モデルを用い、耐震安全性評価を実施。 排気筒解体に向け、解体工法等を検討中。
ガスボンベ	1～4号機周辺	経年劣化や損傷等によりガスが漏えい。火災が発生し、ダストが飛散する。	順次処理を実施中。

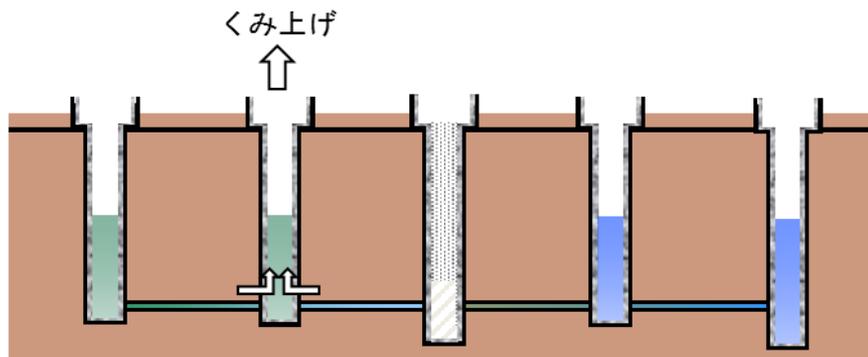
(リスク総点検番号110) サブドレンNo.16ピットの対応状況について **TEPCO**

No. 15 No. 16 No. 17* No. 18 No. 19

※ No.17ピットはコンクリートで閉塞済。内包水無し。

- 2015年10月以降、No.16ピットの放射能濃度は安定しているため、今後は1回/2ヶ月程度たまり水の汲上、放射能濃度の測定を行う。2016年8月の汲上では、直前の降雨の影響により一時的な汚染物の持ち込みによって放射能濃度の上昇が認められた(2015年9月も同様)。
- 当該ピットは近傍に1/2号排気筒があり、これらを含めた周辺状況の調査結果等により、対策を検討する。

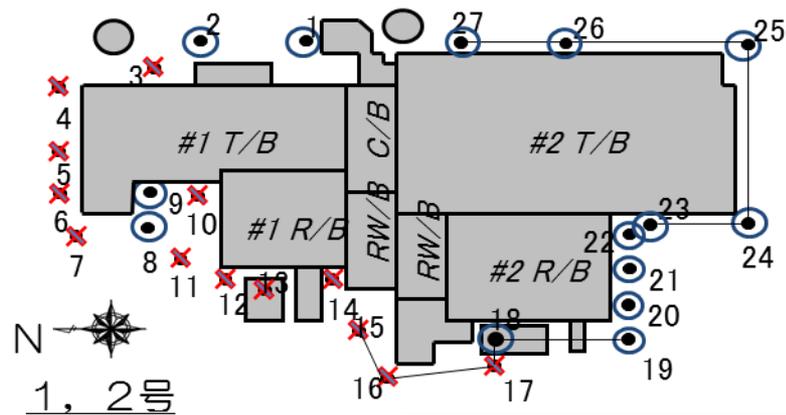
○ : 復旧する既設ピット
 × : 復旧不可の既設ピット

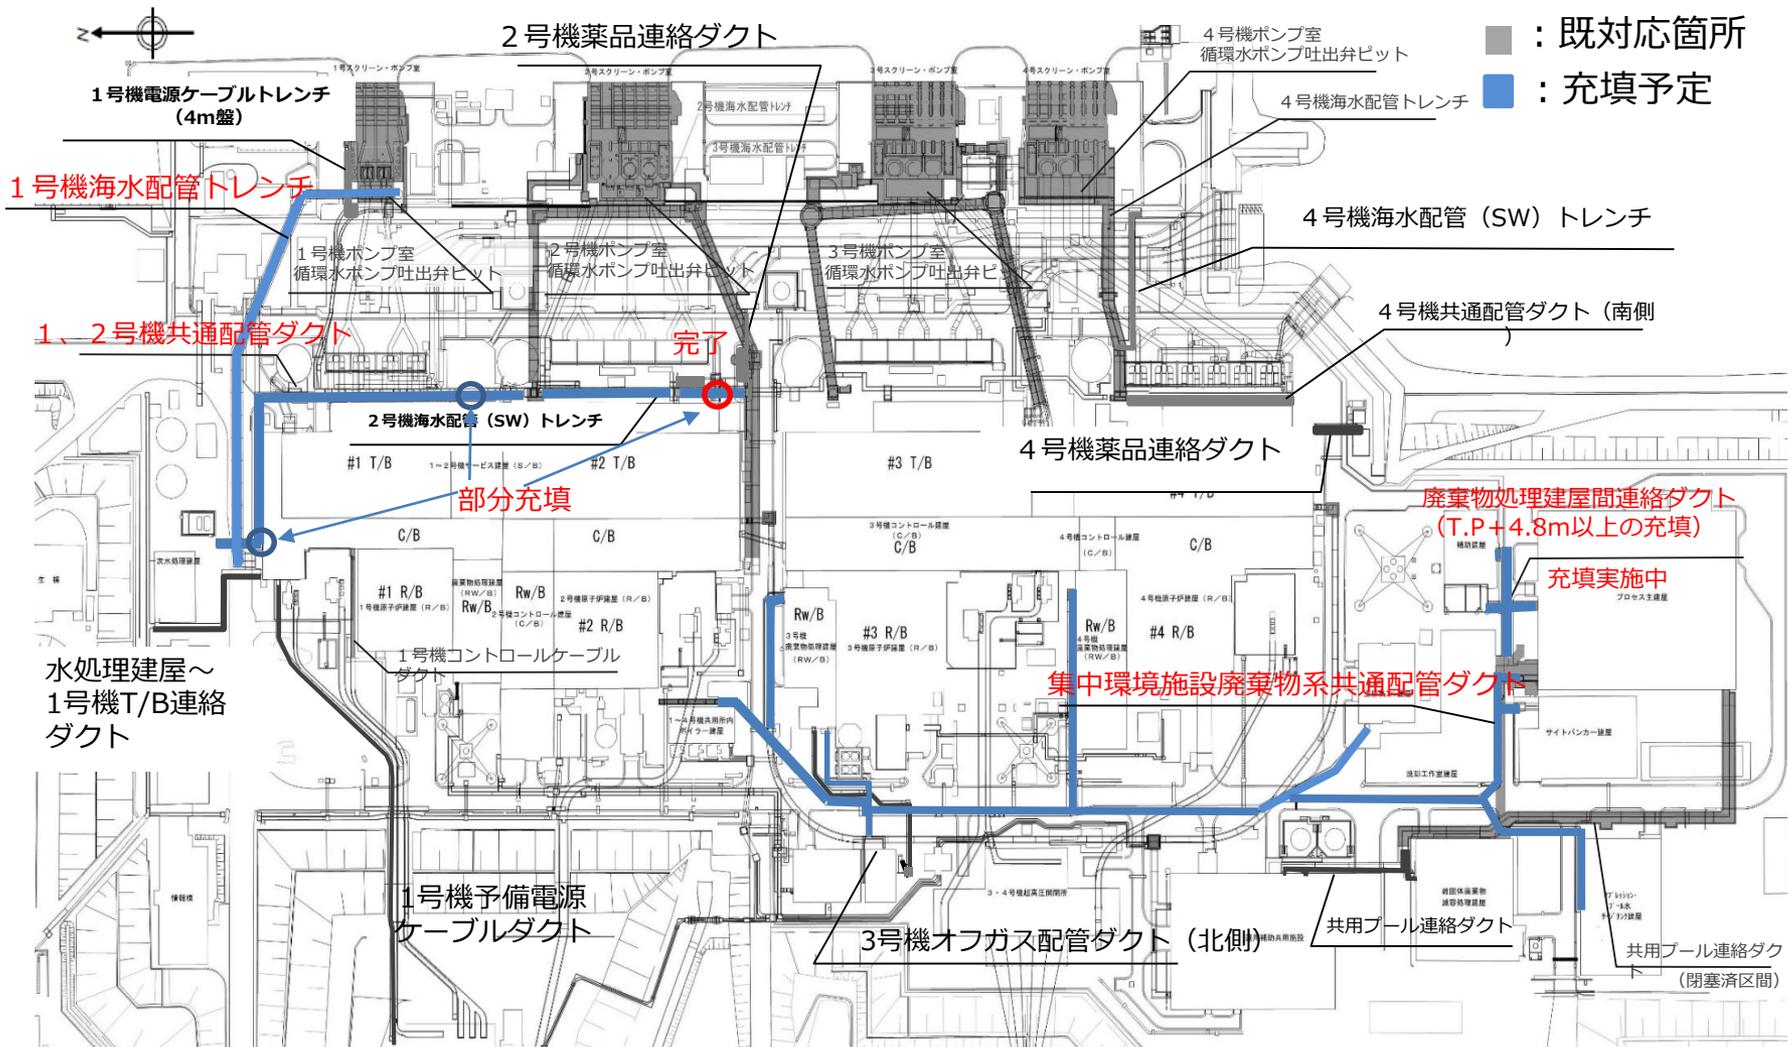
(リスク総点検番号 : 93~102) トレンチの対応について

■ 未対応のトレンチについては、2017年度も引き続き、滞留水がある建屋に接続しているトレンチ等を中心に、溜まり水の放射性濃度、水量、現場状況を勘案し、下表のトレンチの溜まり水の除去や充填等の対応を実施していく予定である。

構造物名称	充填実施状況	建屋接続状況、滞留水
1、2号機共通配管ダクト（部分充填）	3箇所中の1箇所の部分充填完了	滞留水がある建屋に接続しているトレンチ等のうち10 ³ Bq/Lレベルの設備
廃棄物処理建屋間連絡ダクト（T.P+4.8m以上）	2017年7月完了	滞留水がある建屋に接続しているトレンチ等のうち10 ⁴ Bq/Lレベルの設備
1号機海水配管トレンチ	計画中	滞留水がある建屋に接続しているトレンチ等のうち10 ² Bq/Lレベルの設備
集中環境施設廃棄物系共通配管ダクト	計画中	滞留水がある建屋に接続しているトレンチ等のうち10 ² Bq/Lレベルの設備
