建屋への地下水・雨水等流入量の増加について

2018年3月1日

東京電力ホールディングス株式会社

S A R R Y 低圧変圧器 異常について

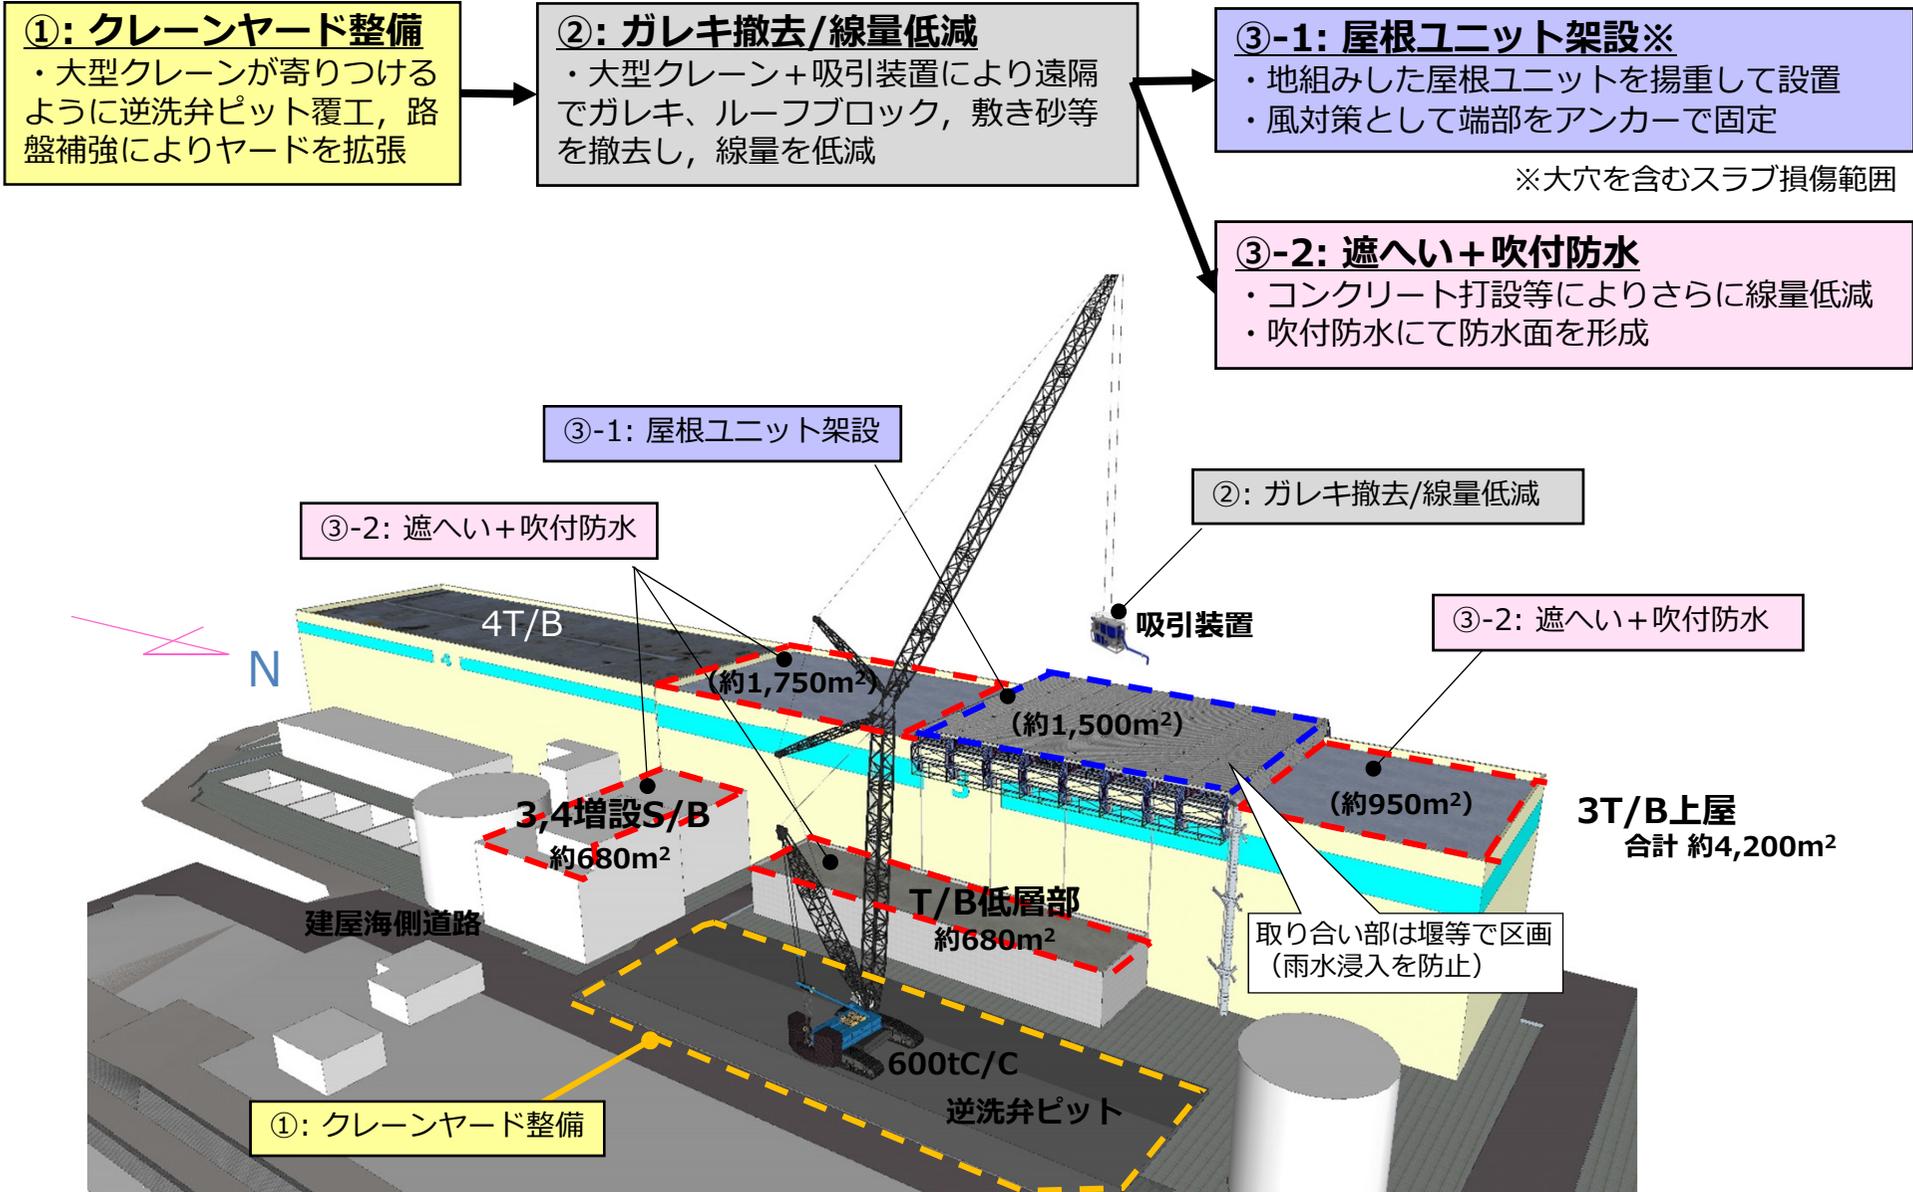
3号機T/B屋根の状況

屋根雨水流入対策（3号機T/B）

- 屋根に大小2箇所の穴が空いている。（推定雨水流入面積：約1,000m²）
- ガレキ堆積により全体的に高線量，中央部はスラブ陥没により積載・立入が困難。
- 大型クレーン無人化施工によるガレキ等撤去（線量低減）後，開口部への屋根掛け等により2020年度上期までに雨水流入対策を行う予定。
- 大型クレーン寄付きのため，先行してT/B海側ヤード整備に2018年度上期着手予定。

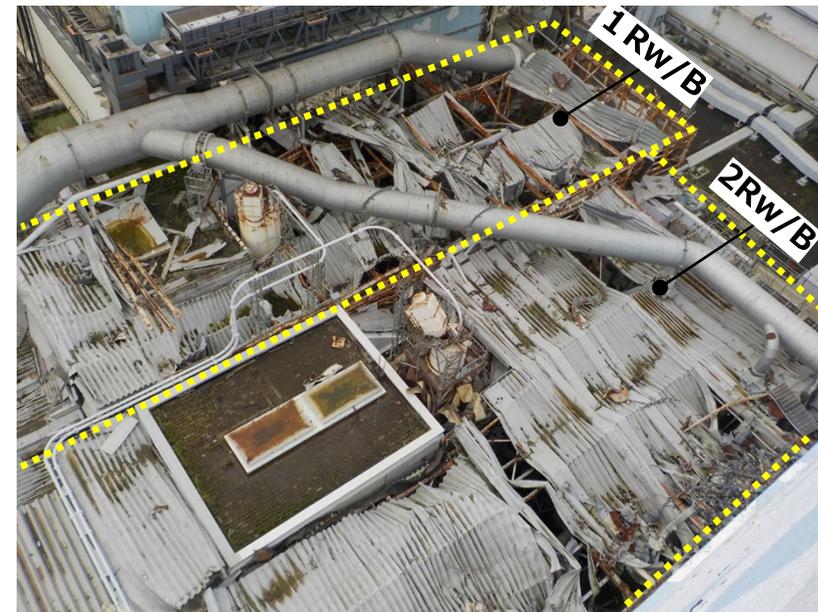
1,2号機Rw/B屋根の状況

- 鉄骨屋根が大きく損傷し、雨水が流入している。（屋根面積：約2,100m²）
- 大型クレーン無人化施工による鉄骨ガレキ撤去後、均しコンクリート+吹付け防水等により雨水流入対策を行う。
- 1,2号機排気筒解体を優先して進め、その際に整備するヤード・大型クレーンを活用して2020年上期までに対策を実施する予定。

2F(屋根下): 約1~8mSv/h※

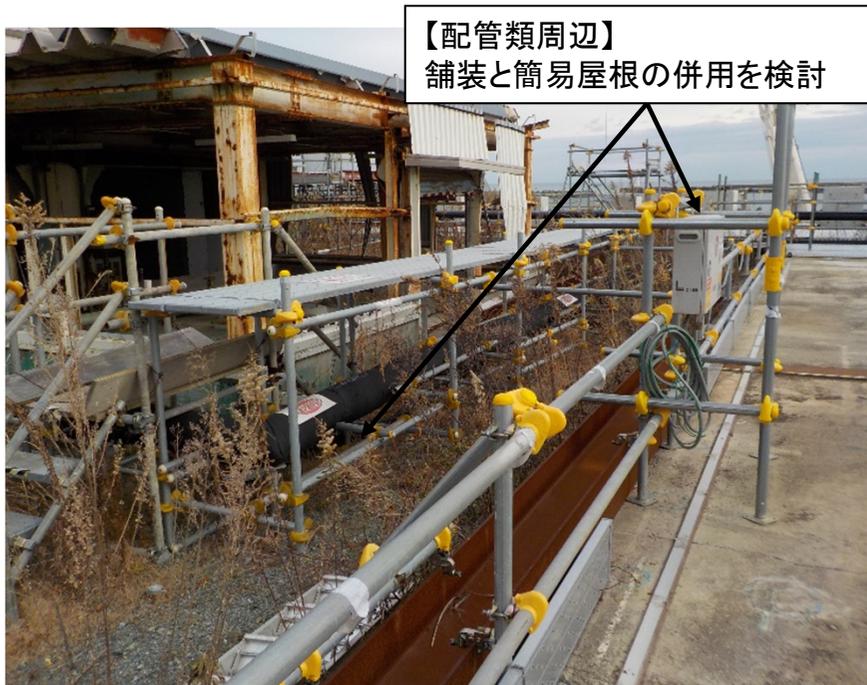
Cエリア

■ 既存構造物，電源盤，配管類が密集するエリアの状況

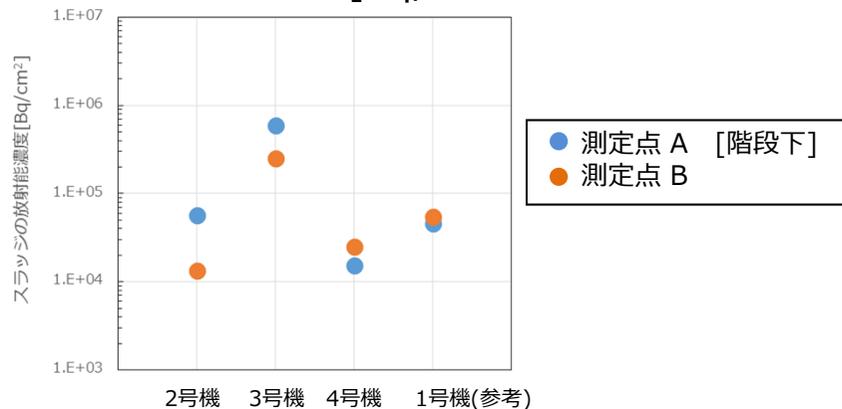
■ スラッジの放射能濃度[Bq/cm²] の測定結果

- 2~4号機T/B最下階中間部のスラッジの放射能濃度を確認。
- 空間線量の主な線源がスラッジであると仮定した場合、2号機は1号機と同程度のスラッジの放射能濃度であるため、空間線量も1号機と同程度になることが予想される。しかしながら、空間線量は1号機と比べて高かったことから、2号機の最下階中間部の主な線源はスラッジではなく、「機器・配管等」(次頁参照)の可能性が高い。
- 3号機は、スラッジの放射能濃度が1号機に比べて1桁程度高いため、最下階中間部の主な線源としてスラッジの寄与を否定できない。一方、2号機と同様に「機器・配管等」の寄与も否定出来ないため、3号機の最下階中間部の主な線源は、「スラッジ」、「機器・配管等」(次頁参照)の可能性が高い。
- 4号機は、スラッジの放射能濃度および空間線量がともに同程度のため、最下階中間部の放射線環境は1号機と同様と考えている。

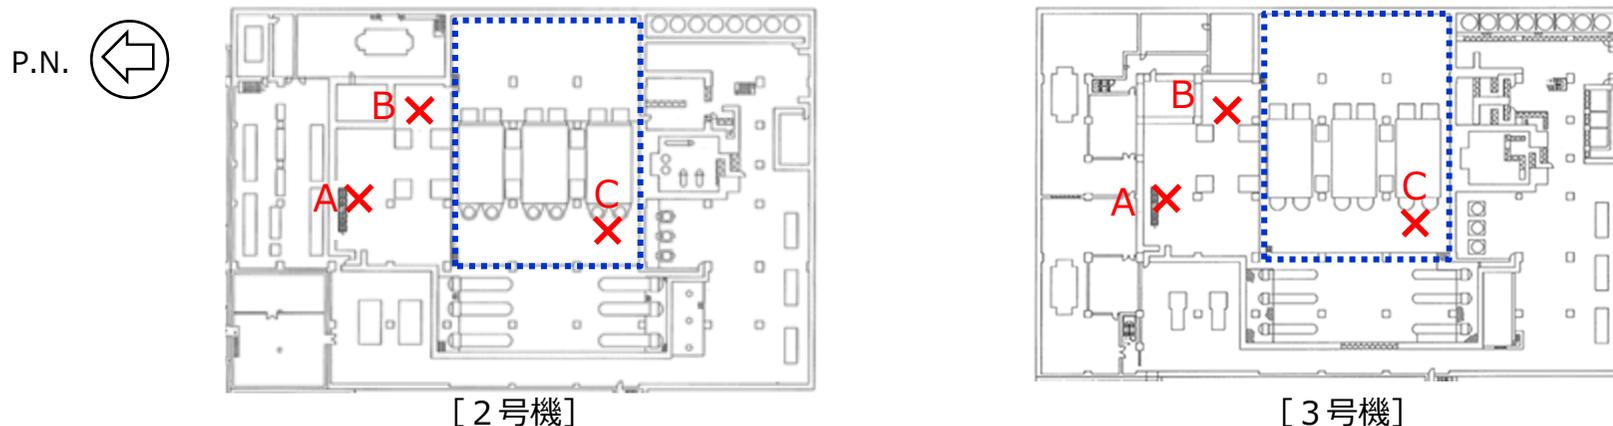
タービン建屋最下階中間部の線量測定点 平面図 (X: 測定点、

- 2、3号機T/B最下階中間部の空間線量の主な線源として、「機器・配管等」が考えられ、当該エリアには給復水系統、ヒータードレン系統等の配管が布設されており、これらの内包水、または滞留水を吸水した配管保温材等による影響が大きいと推測^{※1}。
- 2、3号機の特徴として、復水器内へ震災初期の高濃度滞留水を貯留した実績があり、これらが配管内に残存している可能性がある。なお、復水器内貯留水処理前の復水器内の線量は最大で200mSv/h程度であったことを確認している。
- 配管保温材については、建屋滞留水に水没した際に吸水し、滞留水水位の低下に伴い露出した後、水分がなくなり、汚染物質が残存することによって、線源になっている可能性がある。4号機も配管保温はあるものの、2、3号機に比べて建屋滞留水の放射能濃度が低かったことの影響があると推測。
- T/B最下階中間部の線源について、空間的な線量情報を分析しながら、引き続き、原因調査を進める。

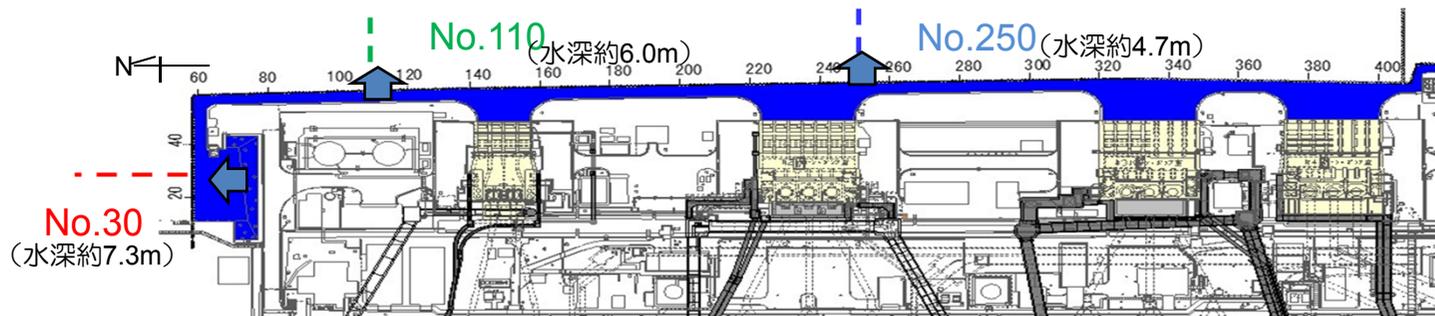
[杭頭変位の経時変化]

- たわみに伴い生じた鋼管矢板杭頭変位については、至近において顕著な変位増加は確認されておらず鋼管矢板の健全性に問題はないが、引き続き傾向を確認していく。

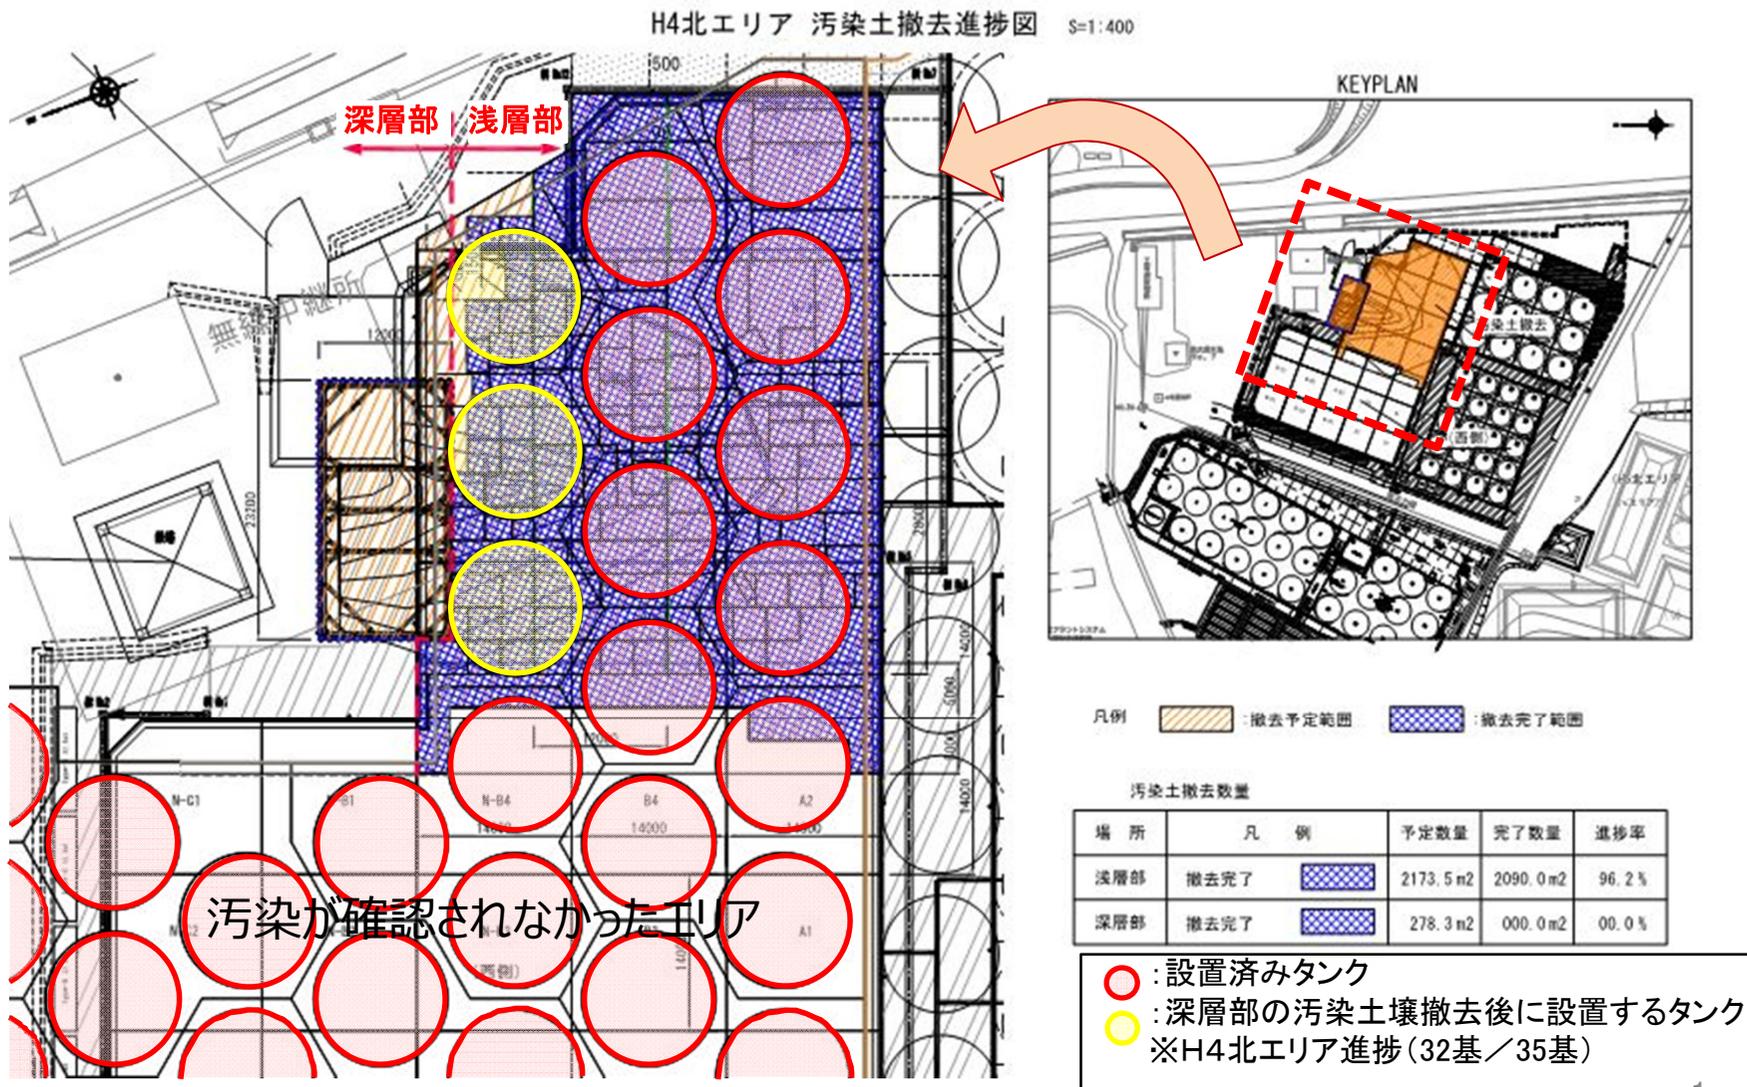
- 2013年に漏えいのあったH4タンクエリア北側の土壌回収作業を、2017年3月6日より実施中。
- 土壌回収並びにタンクリプレースの進捗状況については下記の通り。
- 2018年2月5日、深層部の土壌回収作業を開始した。

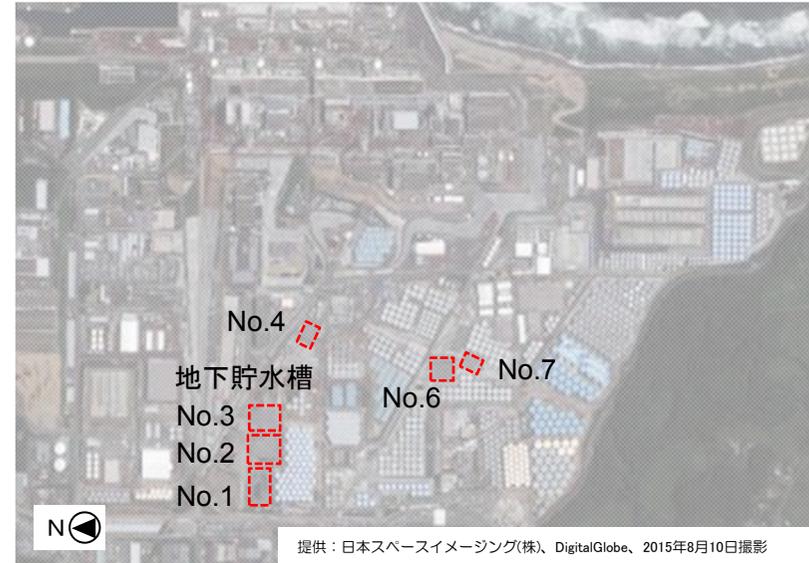
図 地下貯水槽の位置

- 地下貯水槽No.1～3は、2013年4月に漏洩が確認されて以降、地下水汚染の拡大状況を確認するためにモニタリングを継続中。
- 2016年3月以降、周辺観測孔でそれまで見られなかった全β濃度の検出が見られるようになったが、濃度の上昇は一時的で、短期間に低下し、継続して濃度の高い状況は見られなかった（約1年間採水頻度を増やして監視を強化）。
- 2017年3月16日までに、水中ポンプで汲み上げ可能なレベルまで水の回収を実施済みであるが、残水回収用ポンプによる更なる回収を計画中。

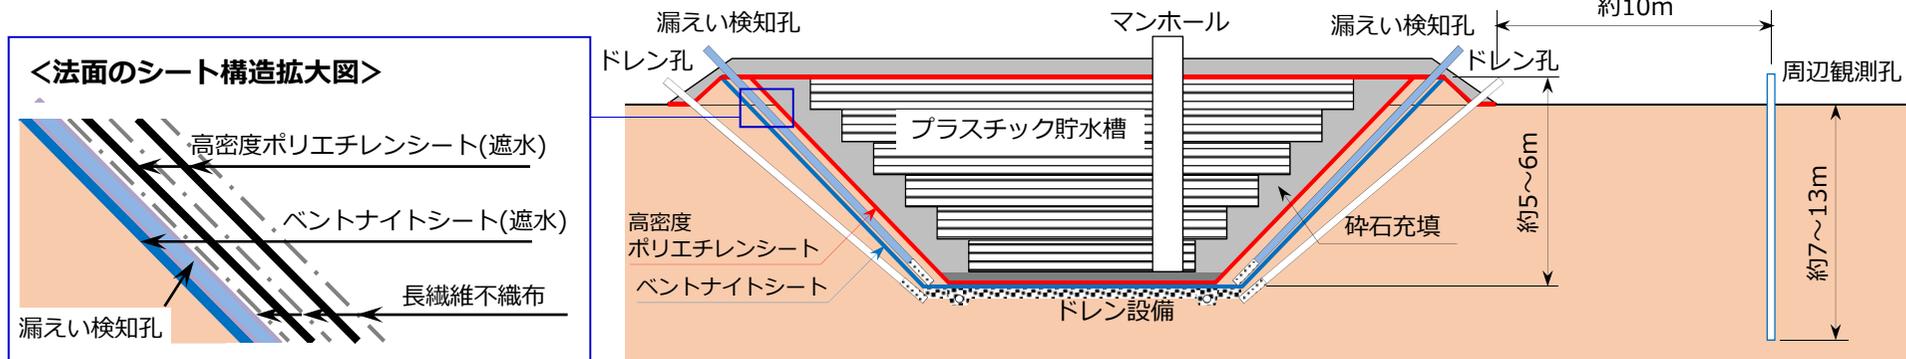
図 地下貯水槽の構造

貯水槽現況：地下貯水槽には、水中ポンプで可能な限り回収したものの残水が存在している。

目的・概要：新たな汚染水漏えいのリスクを低減するため、残水回収用ポンプを使用し、全6基を対象に残水を可能な限り回収する。

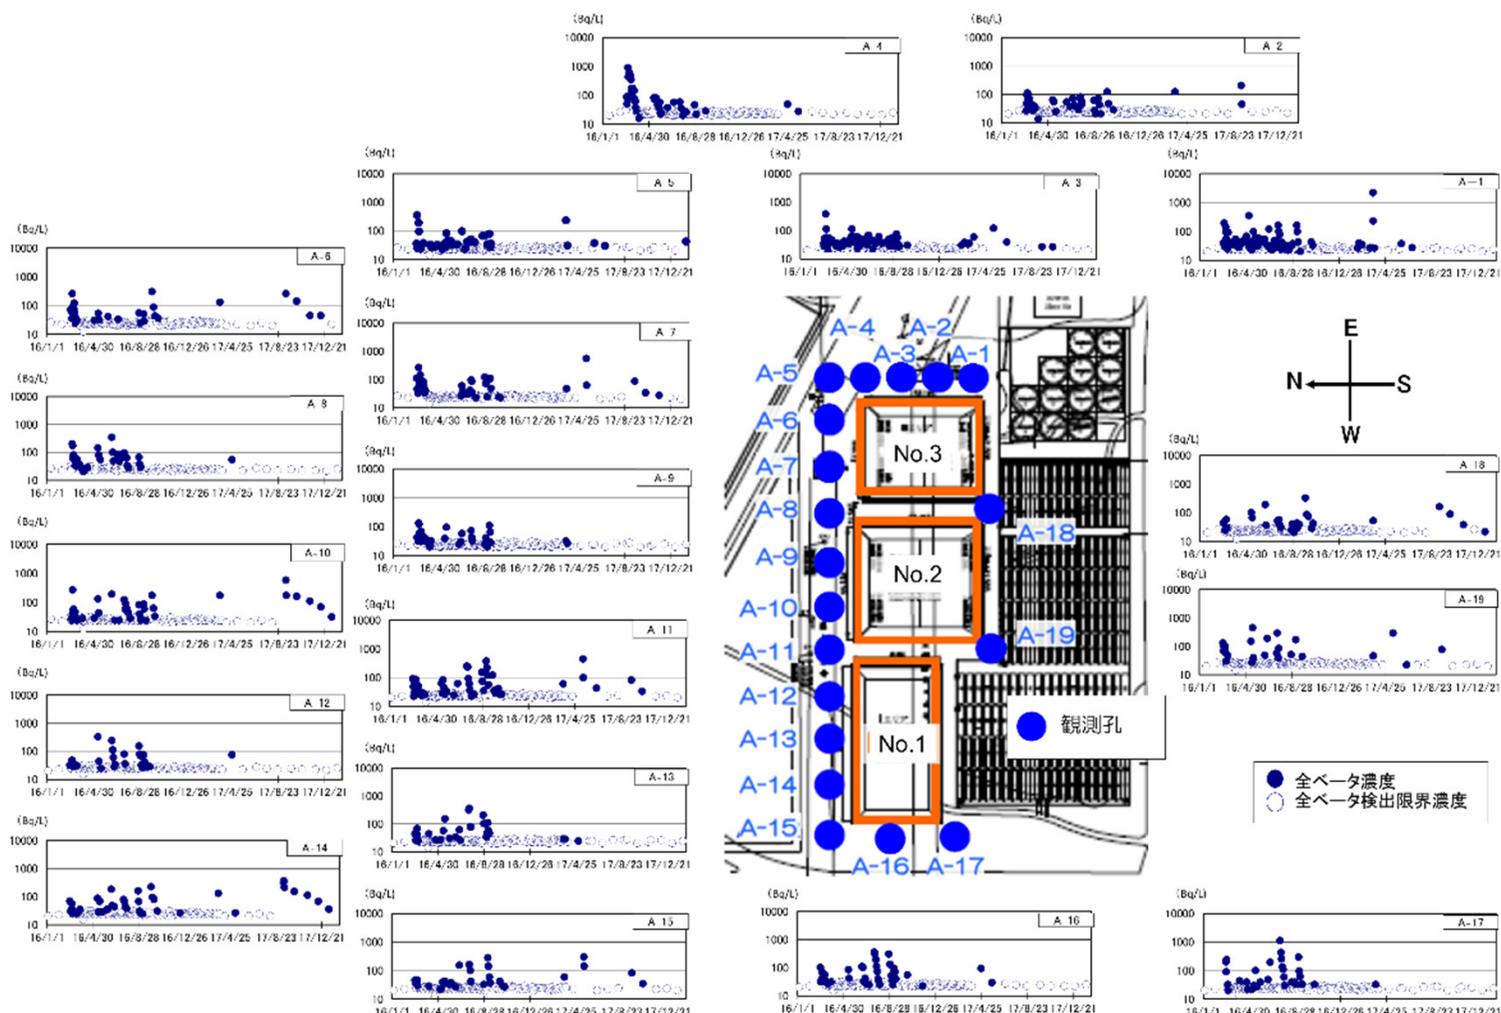
図 地下貯水槽No.1～3周辺観測孔の全ベータ濃度（2016年1月～）

- 地下貯水槽No.1～3の周辺観測孔については、2017年4月より観測頻度を月1回に戻して監視を継続。4グループに分け、毎週4～5孔を採水、分析する。
- 全β濃度の検出は見られるが、連続して濃度が上昇するような傾向は見られない。

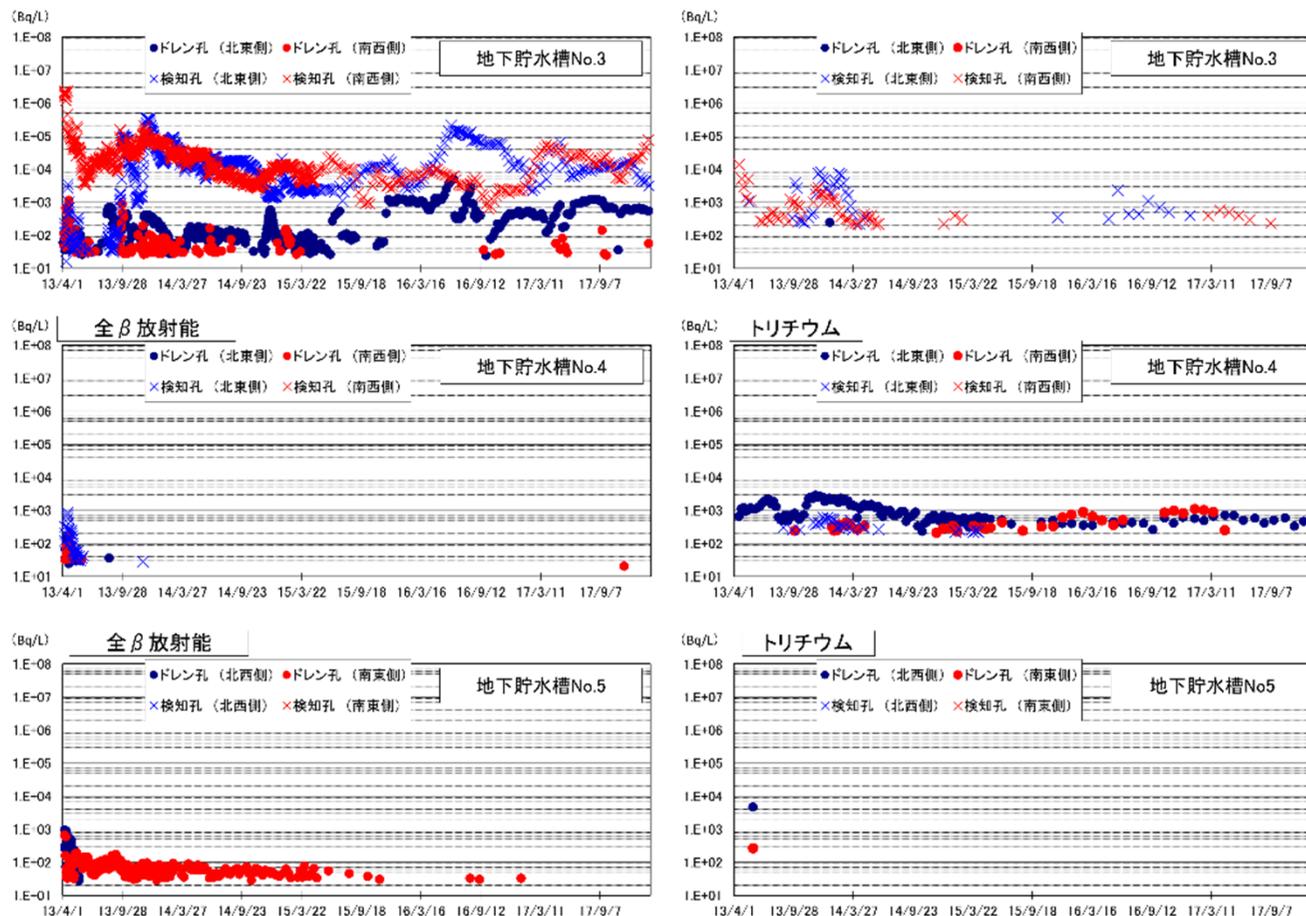
図 地下貯水槽No.1～3のドレン孔、検知孔の放射性物質濃度（2013年4月～）

- 2016年4月6日に、地下貯水槽No. 1の南西側検知孔において全ベータ、トリチウム濃度が上昇したものの、その後もドレン孔の濃度に大きな変化は見られていない。
- 地下貯水槽No. 2では、北東側検知孔のみ変動がみられるが、ドレン孔に変化は見られない。
- 地下貯水槽No. 3でも、検知孔の全ベータ濃度に変動が見られたが、ドレン孔の濃度には大きな変化は見られない。

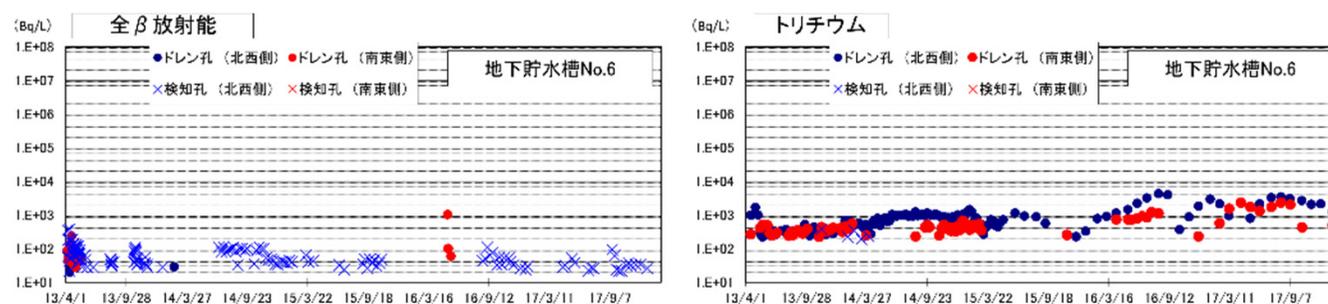
図 地下貯水槽No.6ドレン孔、検知孔の放射性物質濃度（2013年4月～） 注 検出された場合のみプロット

- 地下貯水槽No.6は、これまでに漏えいは確認されていないが、2013年の地下貯水槽No.1～3の漏えい時に一時的に汚染水を貯蔵したことから、周辺観測孔3箇所においてモニタリングを継続中。
- 2017年4月に全β濃度の上昇が見られたが、翌日以降低下を確認。その後は検出は見られるものの大きな上昇は見られていない。

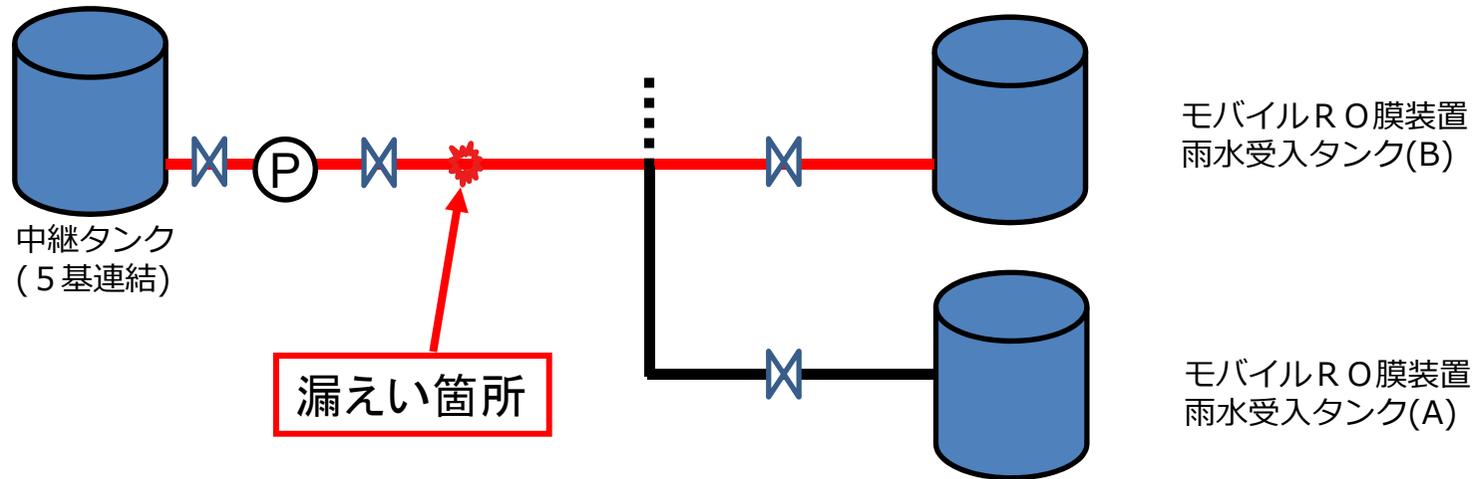
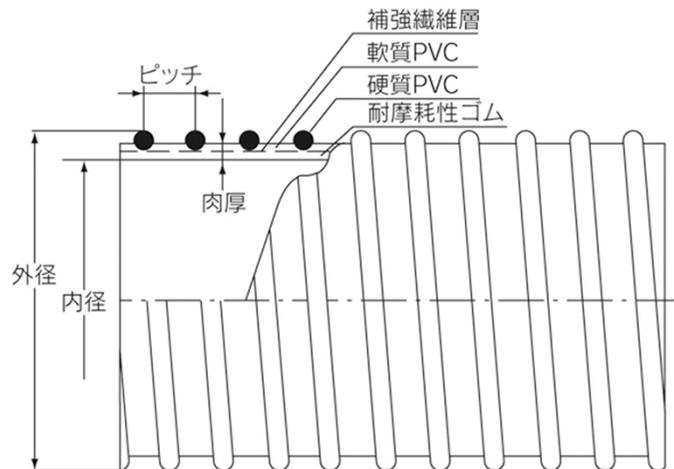
【参考】 耐圧ホースの概要

- 2018年2月8日、雨水処理のため中継タンク(A)→モバイルRO膜装置受入タンク(B)に移送を行った際に、現場で異常音を確認したため移送を停止。
- 現場確認を行った結果、移送用耐圧ホース（以下ホースという）の連結部が外れ、移送水が堰外へ漏えいしていることを作業員が発見。
- 漏えいした水は、漏えい箇所付近の側溝に流れて土のうによりせき止められ、側溝内に溜まっており排水路には流れ込んでいない。
- 移送ポンプ停止及びホース隔離により漏えいは停止。
- 側溝内に溜まった漏えいした水については回収済み。
- 漏えい部近傍のサーベイ結果 3.0 $\mu\text{Sv/h}$ (B. G相当)
- 漏えい量・漏えい水の分析結果
 - ✓ 漏えい量 : 4.8 m^3
 - ✓ Cs-134 : ND (4.4 Bq/L)
 - ✓ Cs-137 : ND (4.4 Bq/L)
 - ✓ 全ベータ : 1.1×10^3 Bq/L

- ◆ 当該耐圧ホースの交換
 - 加締め部が外れた耐圧ホースについて新品と交換を実施する。（約1 km）
- ◆ 雨水移送設備耐圧ホースの総点検
 - 既設耐圧ホースの外観目視点検を実施する。
- ◆ 原因調査について
 - 何らかの原因で耐圧ホース加締め部が外れ漏えいに至った事から、引き続き原因調査を行っていく。
