# 福島第一原子力発電所 2号機原子炉格納容器内部調査結果について

2018年6月6日

福島第一原子力発電所

3号機原子炉格納容器内部調査 映像からの3次元復元結果

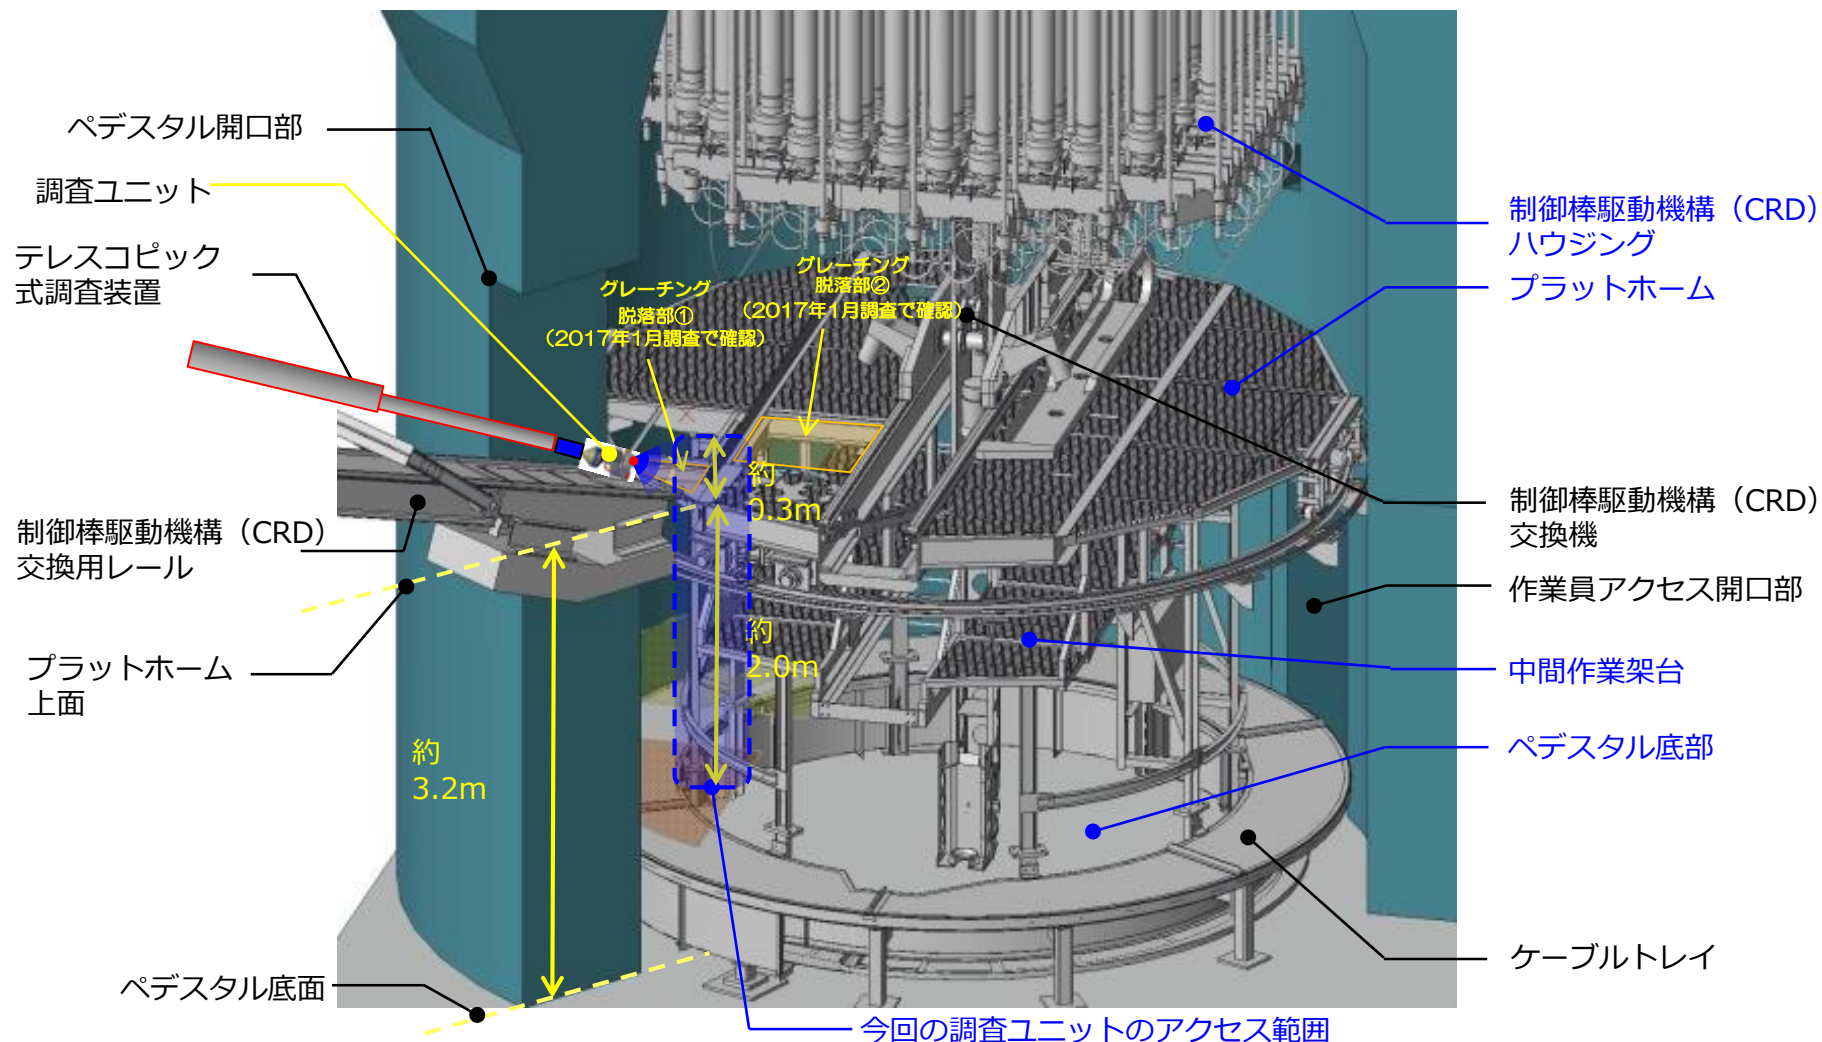
- 2018年1月に燃料デブリが存在する可能性のあるプラットフォーム下の状況を中心に調査

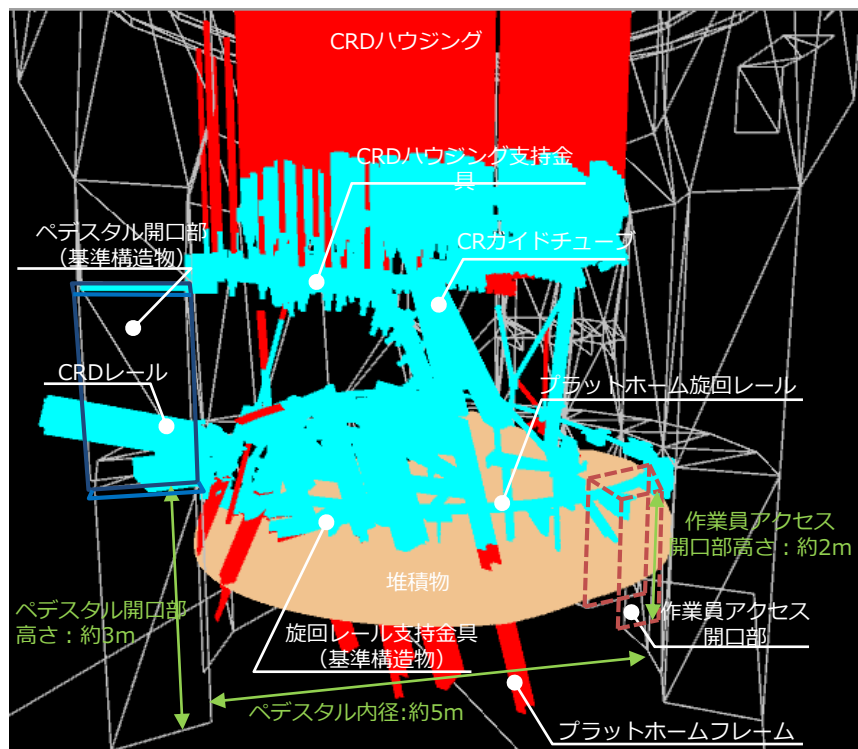
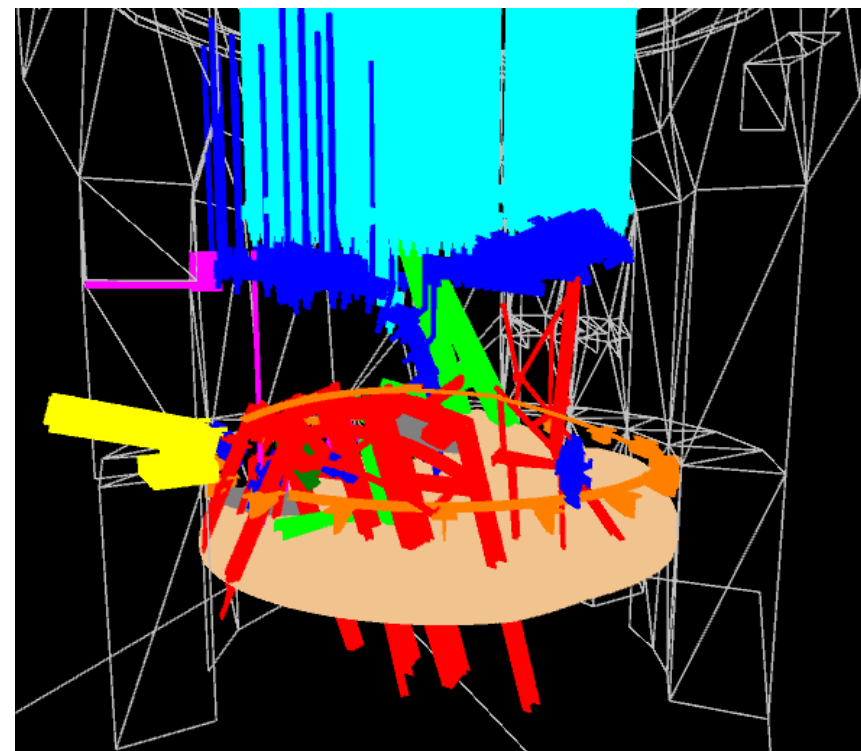
- 映像を確認して復元した構造物と、映像では確認できないため設計情報に基づき推定して復元した構造物がある
- ペDESTAL開口部および一部の旋回レール支持金具には大きな損傷が見られなかったため、これらの構造物は事故前と同じ位置にあったと考え、3次元復元時における位置の基準とした
- なお、ペDESTAL内の状況を全体的に把握するために復元しており、構造物の配置はおおよそその位置である
