福島第一原子力発電所の敷地境界外に影響を 与えるリスク総点検に関わる対応状況

2018年6月6日

東京電力ホールディングス株式会社

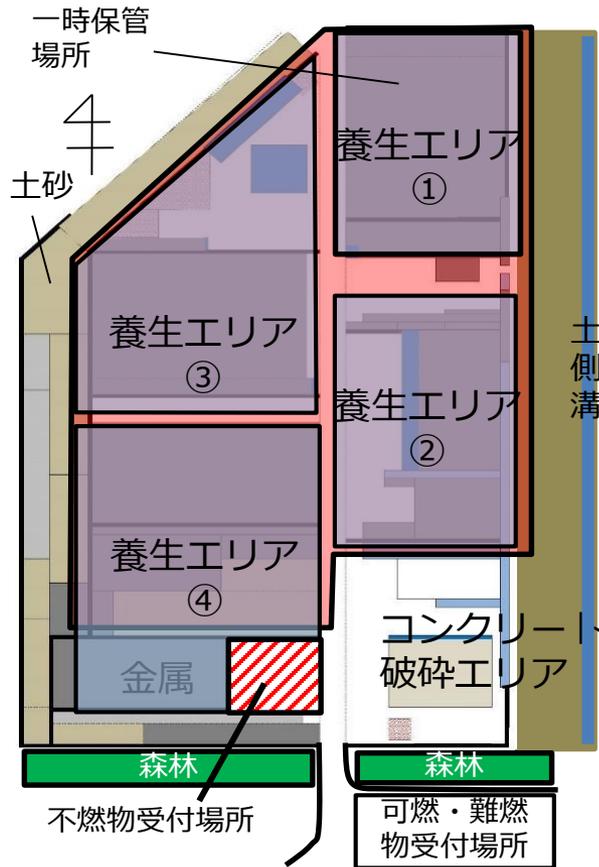
- エリアCの保管状況（2018年3月末現在）約90%
- 2016年6月以降、瓦礫類の受け入れ作業と並行して、シート養生に向けた準備（瓦礫類の整理）を実施。
- 2018年3月よりエリア①のシート養生に着手。エリア②以降の工程短縮を検討中。
- 養生方法は以下の通り
 - ①保管物高さの均一化および上部の平坦化
 - ②土のうを準備し、保管物上に設置（シート保護用）
 - ③シート設置
- シート養生後は、雨水が地表に触れずに排水されるよう、排水経路の整備も計画
 - ①エリア内の側溝整備
 - ②土側溝の清掃、舗装
 - ③土側溝周辺のフェーシング 等
- 5月より、降雨時のモニタリングを実施中

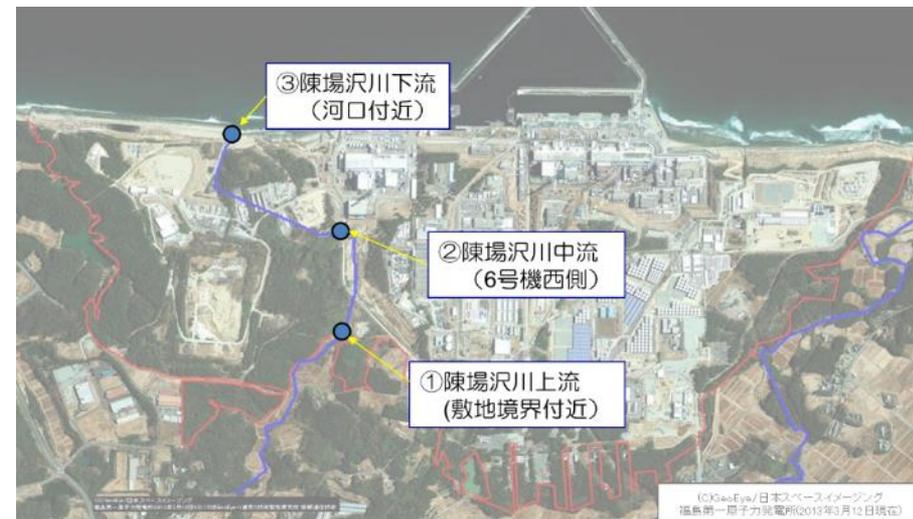
調査位置図

- 流域に瓦礫類の一時保管施設等が点在する陳場沢川にて、年1回程度水質調査を実施。
- 2017年3月時点の結果では、河口付近の放射性物質濃度は低く、外部への影響は見られていない。
- 2015年2月19日は、前日から当日朝にかけて約40mm、2017年3月22日は前日に14mmの降雨が見られたが、特に水質に大きな変化は見られていない。

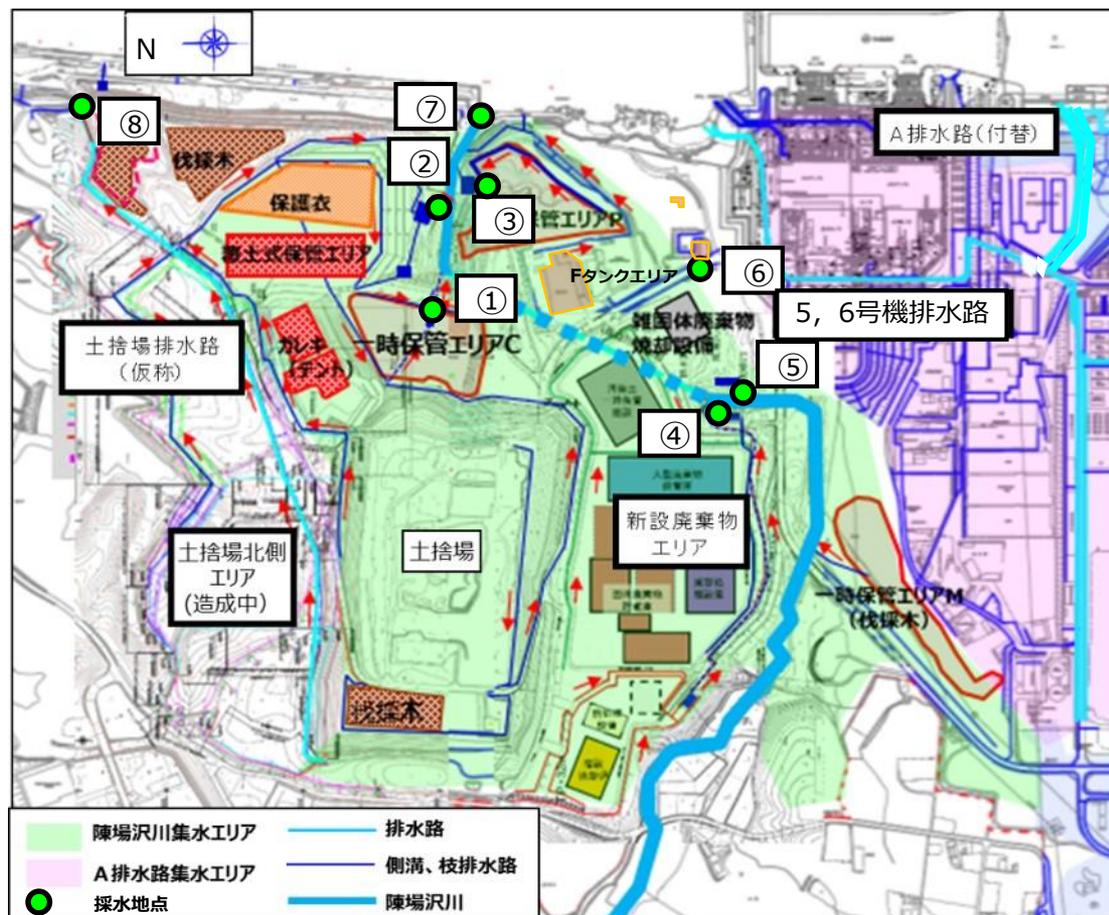
敷地北側の状況と採水位置図

- 敷地北側エリアの利用が進んでいることを踏まえ、定期的なモニタリングを開始した。
- 採水場所、頻度は、設備の配置や排水の濃度を踏まえて設定。今後の施設の新設やモニタリング結果を踏まえ、必要な見直しを行っていく。
- 一時保管エリアCの対策の効果の確認も、モニタリングの中で行う。
