# 福島第一原子力発電所における 最近のトラブルと対応

2014年4月28日

東京電力株式会社

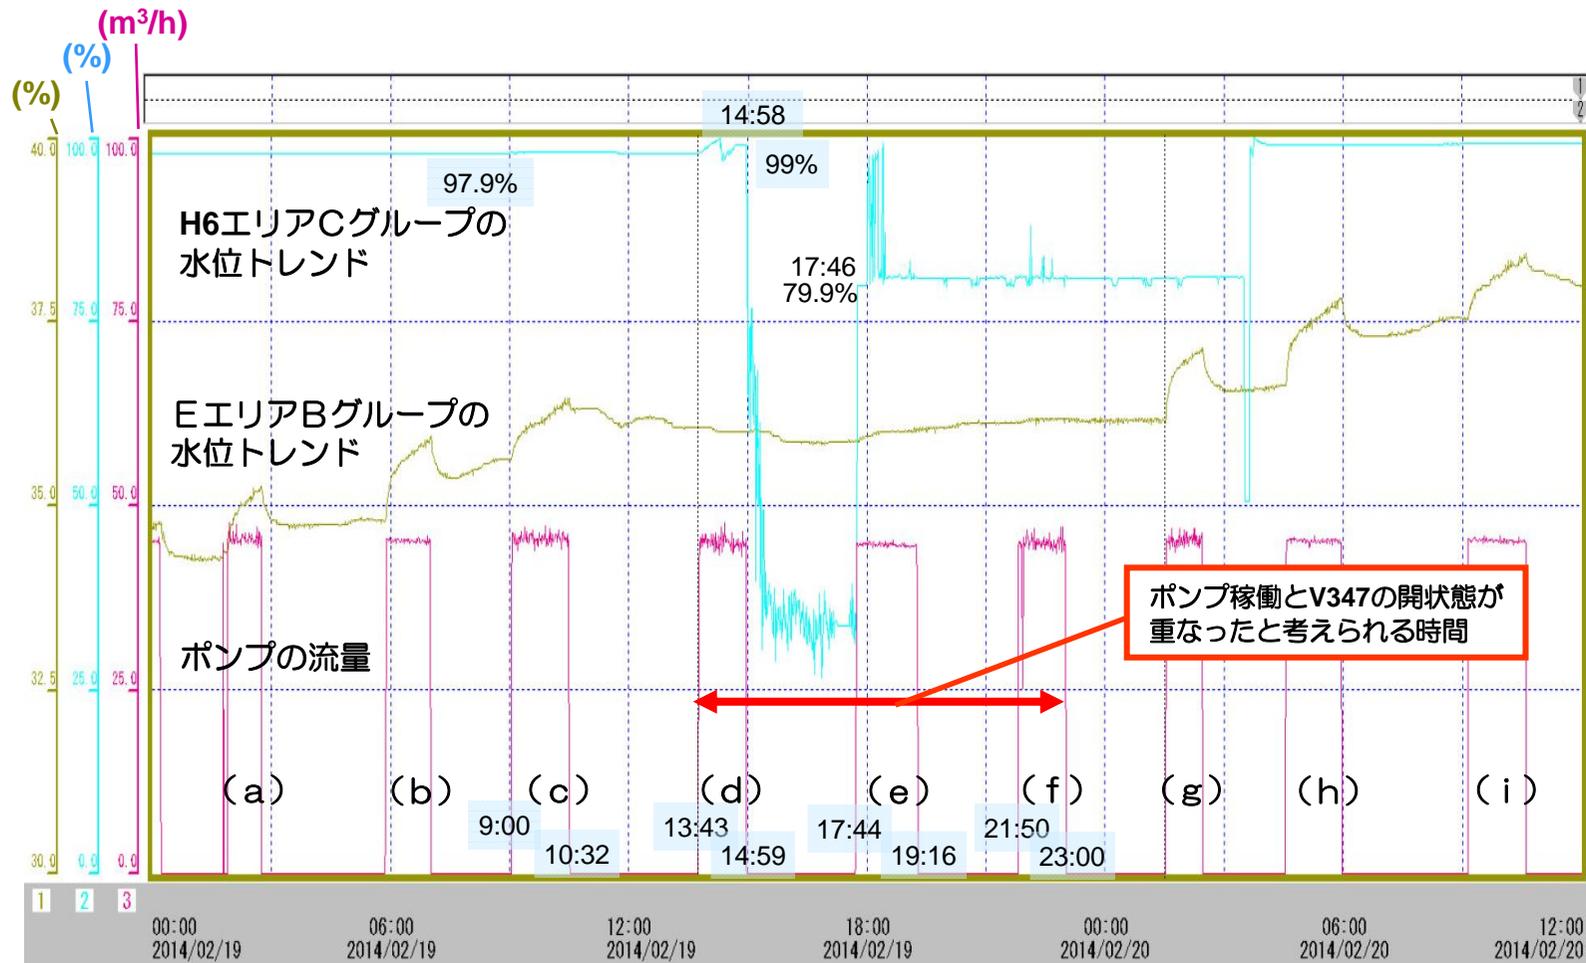
Eエリア、H6エリアタンク水位とRO濃縮水供給ポンプの起動状況

◆汚染水はEエリアのタンクに送られることとなっていたが、漏えい発生時、Eエリアではなく、H6エリアの受払タンク（当該漏えいタンク）へ汚染水が移送される系統構成となっていた。すなわち、Eエリアへの弁（V346）は「閉」、H6エリアへの分岐上の弁（V347）は「開」となっていた。

- 設備の異常を示す以下の2つの兆候をいずれも見逃してしまい、適切に対応しなかった結果、汚染水の漏えいを防ぐことが出来なかったこと。
  - 汚染水をEエリアタンクに送水しているにも関わらず、当該タンクの水位が上昇していなかったこと。
  - H6エリアタンク「液位高高」の警報が発生したにも関わらず、確認が不十分であったこと。
- 弁の開閉管理が出来ていなかったこと。
  - 弁が容易に開閉操作可能な環境であったこと。
  - 弁の開閉操作の指示、および開閉管理が不十分であったこと。

- ◆ 汚染水の供給ポンプの起動状態と移送先のタンク水位が連動していることを定期的（1時間毎）に適切なレンジのトレンドで監視。異常の兆候があれば所管箇所に連絡。
- ◆ 連動に明らかな異常がある場合には、供給ポンプを停止し、現場にて系統構成（弁開閉状態・移送ラインの構成）を確認。
- ◆ タンクの「液位高高」警報が発生した場合、供給ポンプを停止し、現場にて系統構成（弁開閉状態・移送ラインの構成）、天板からのタンク水位を確認。

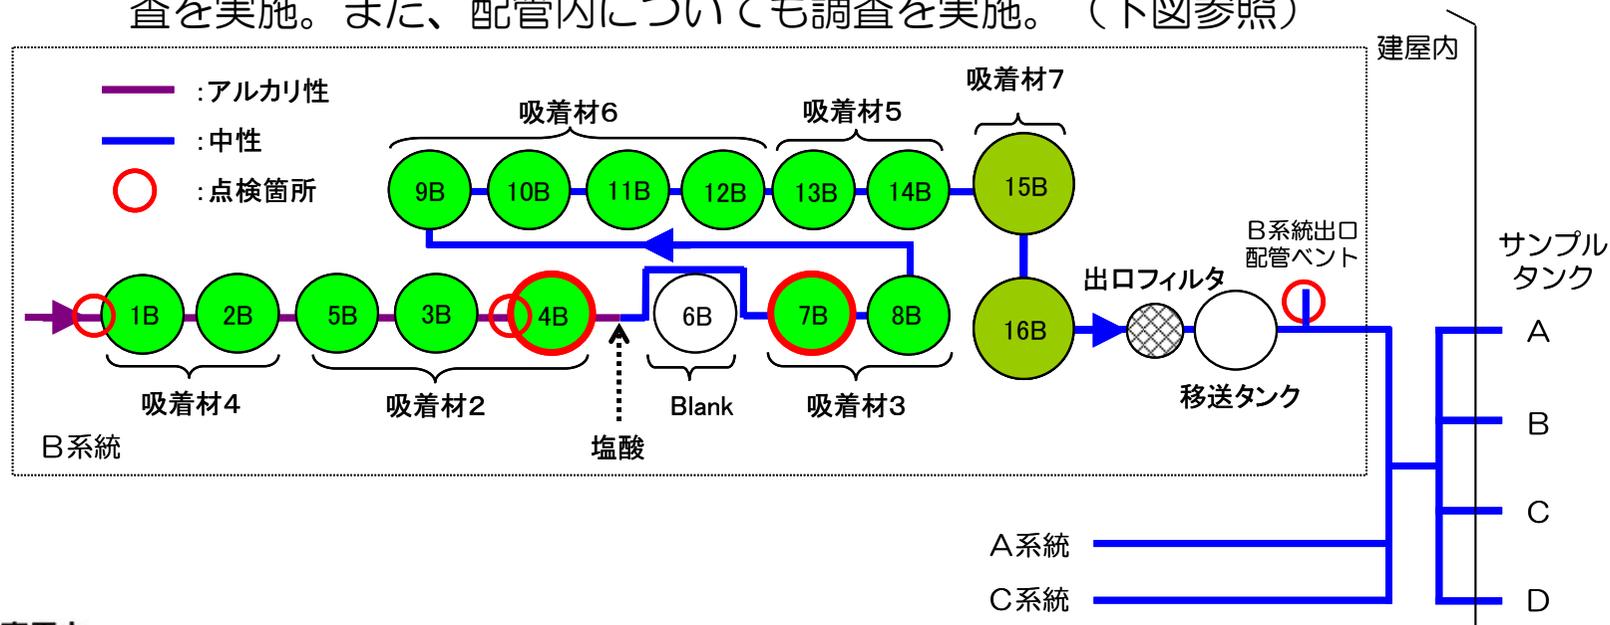
- CFF3Bを透過した炭酸塩スラリー由来の放射性Srが出口まで到達したものと推定。
- 炭酸塩スラリーが吸着塔に蓄積したため、吸着塔の差圧が上昇する傾向が続いていた。このため逆洗を実施したが、この際に、蓄積した炭酸塩スラリーが吸着塔内部水と再度混合され、一部の炭酸塩スラリーが吸着材の間隙を通過して、下流側へ移動したものと推定（逆洗後、下流側の差圧上昇を確認）。
- また吸着塔7B（吸着材3）以降は中性領域となるため、炭酸塩スラリーが溶解し、短時間で出口まで到達したと推定。

- ➡ ・各CFFろ過側出口水のサンプリング調査を実施。
- ・アルカリ液性が中和される前（吸着塔4B）、後（吸着塔7B）の吸着塔内部の調査を実施。また、配管内についても調査を実施。（下図参照）

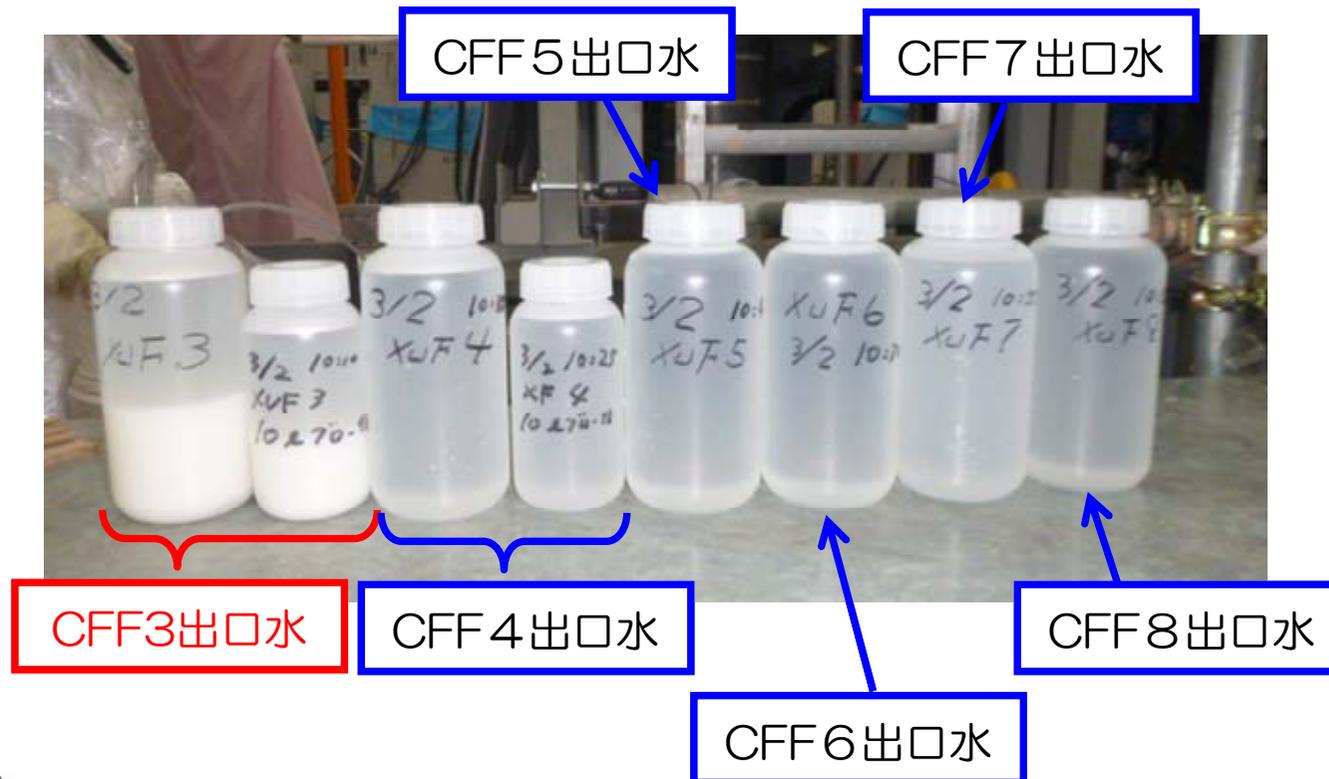
- 3/2に各CFFろ過側の出口水のサンプリングを行ったところ、CFF3Bのろ過側出口水から白濁した水が確認されたことから、CFF3Bからの炭酸塩スラリー透過の可能性が疑われる
- 出口性能に異常がなかった3/14以降、3/17までの出口水全βを $10^4\text{Bq}/\text{cm}^3$ オーダーに到達させる炭酸塩スラリーの量は数十リットル程度と評価。数十リットル程度の炭酸塩スラリーが吸着塔逆洗後に残存していたと推定

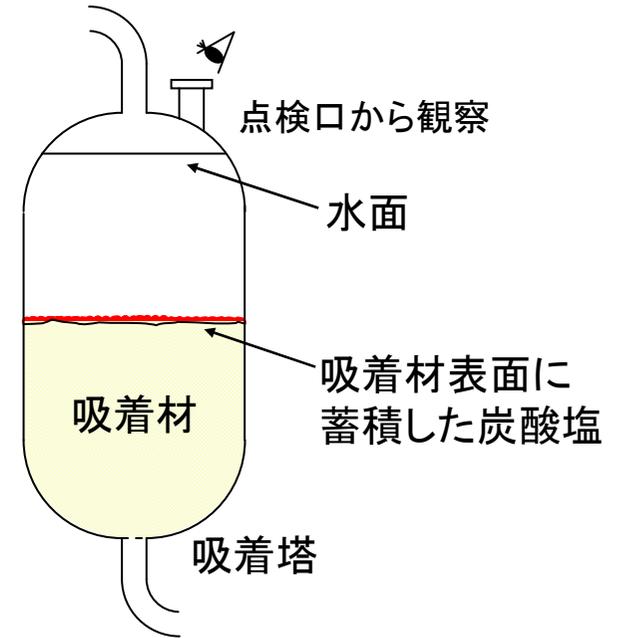
吸着塔7B内部  
黒色の吸着材3の表層部に  
微少な白い堆積物を確認。

酸性薬液注入前*		酸性薬液注入後	
	pH	Ca濃度	pH	Ca濃度
吸着塔4B 吸着材	12.2	0.1ppm以下	6.0	約145ppm
吸着塔7B 吸着材	7.3	約0.2ppm	2.1	約1ppm
