2号機 PCV内監視計器再設置の 作業結果について

平成26年6月27日

東京電力株式会社

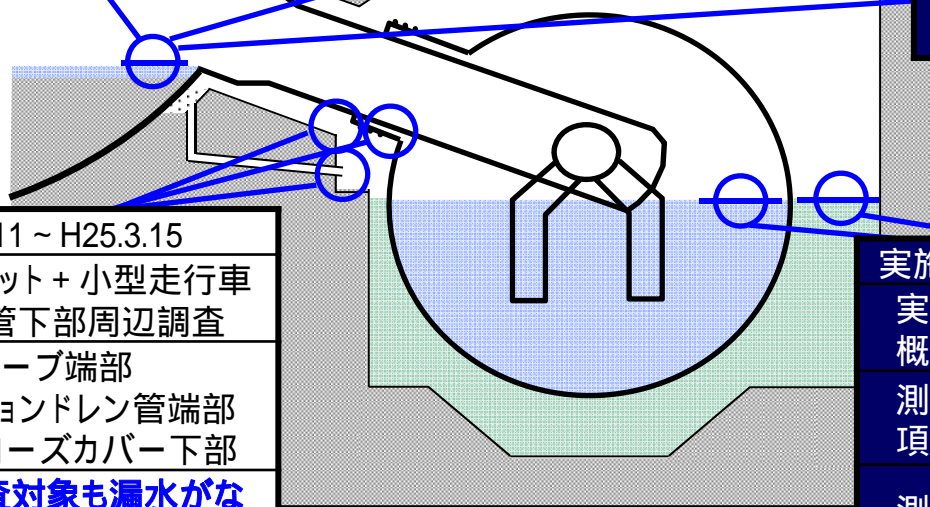
実施日	H24.3.26 ~ H24.3.27
調査概要	PCV(格納容器)貫通部からの工業用内視鏡等の挿入によるPCV滞留水水位等の調査
調査項目	<ul style="list-style-type: none"> ・PCV滞留水の水位確認 ・PCV滞留水の水温測定 ・PCV内雰囲気線量測定
調査結果	PCV水位:PCV底部より約600mm 滞留水水温:48.5 ~ 50.0 雰囲気線量:31.1 ~ 72.9Sv/h
