汚染水に関わる現場進捗状況

平成26年6月16日

東京電力株式会社

4,000トンノッチタンクからの滴下について

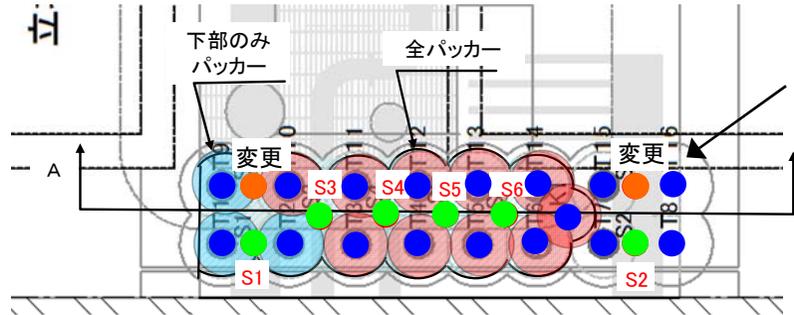
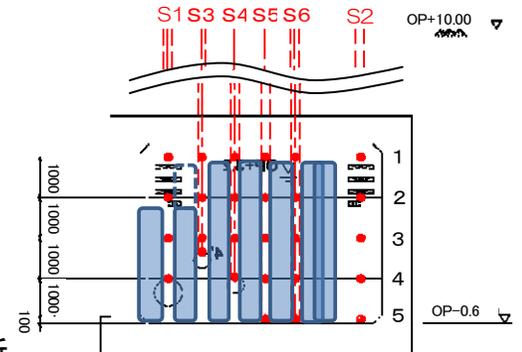
2号機立坑A 温度推移状況

- 現在、最下部(S-2・S-5・S-6)は、ほぼ -5°C 以下となっており、凍結状態と推定。
- 6月15日時点で凍結管追加、水位変動速度制御による効果を判断することが難しいため、今しばらく建屋水位変動と凍結温度変化の推移についてデータを蓄積し、更なる凍結促進策の必要性の要否について判断する。

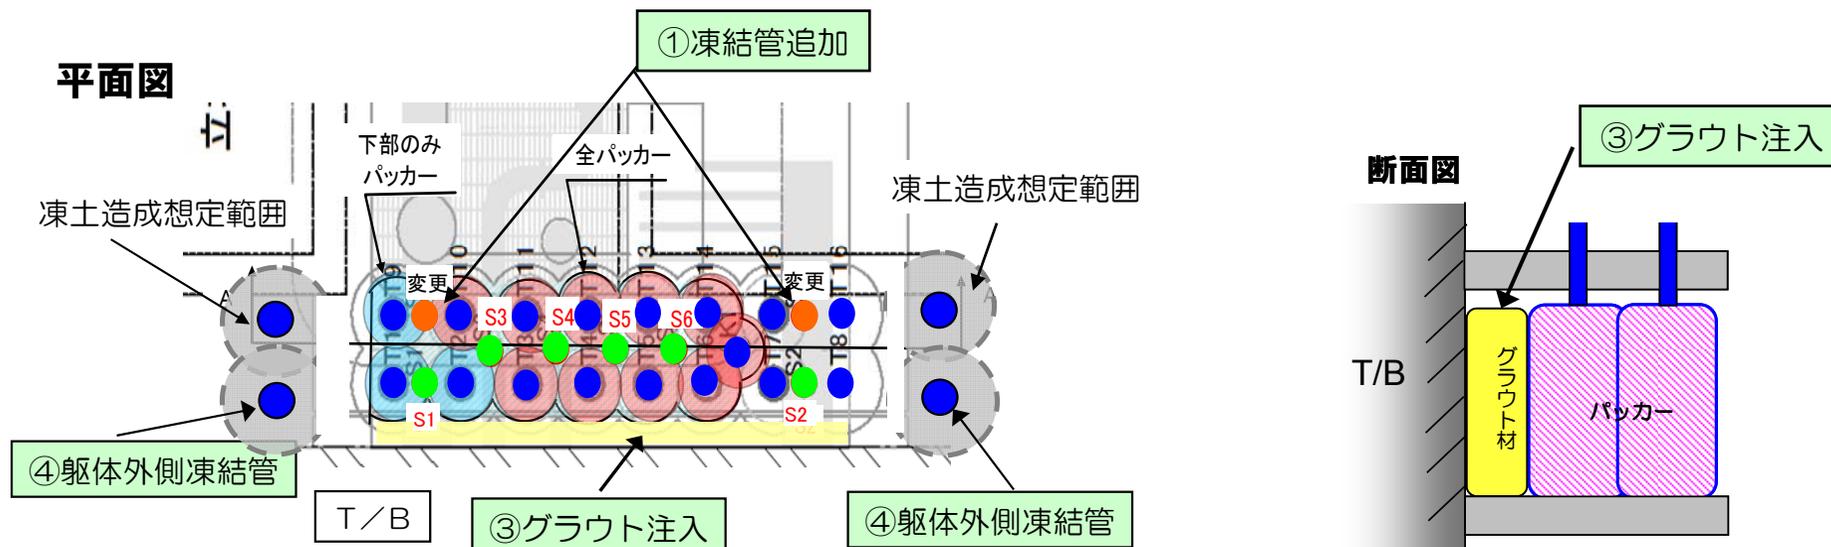
2号機立坑A 凍結促進対策

- 凍結促進対策として下表①、②の対策を実施中。更なる凍結促進策として対策③グラウト注入、対策④トレンチ躯体外側への凍結管の追加を検討中。

項目	目的	実施内容	備考
対策①	凍結管の追加	凍結能力の増強	S7,S8の測温管を凍結管に変更し、凍結運転	実施済
対策②	建屋水位変動速度の制御	水流低減	水移送量の調整により水位変動速度を制御	実施中
対策③	グラウト注入	水流低減	タービン建屋とパッカーの間にグラウト充填を実施。※	
対策④	躯体外側地盤の冷却	凍結能力の増強	トレンチ躯体外側へ凍結管を追加設置

※対策③グラウトについては、モックアップ試験を実施し適用の可否を判断。

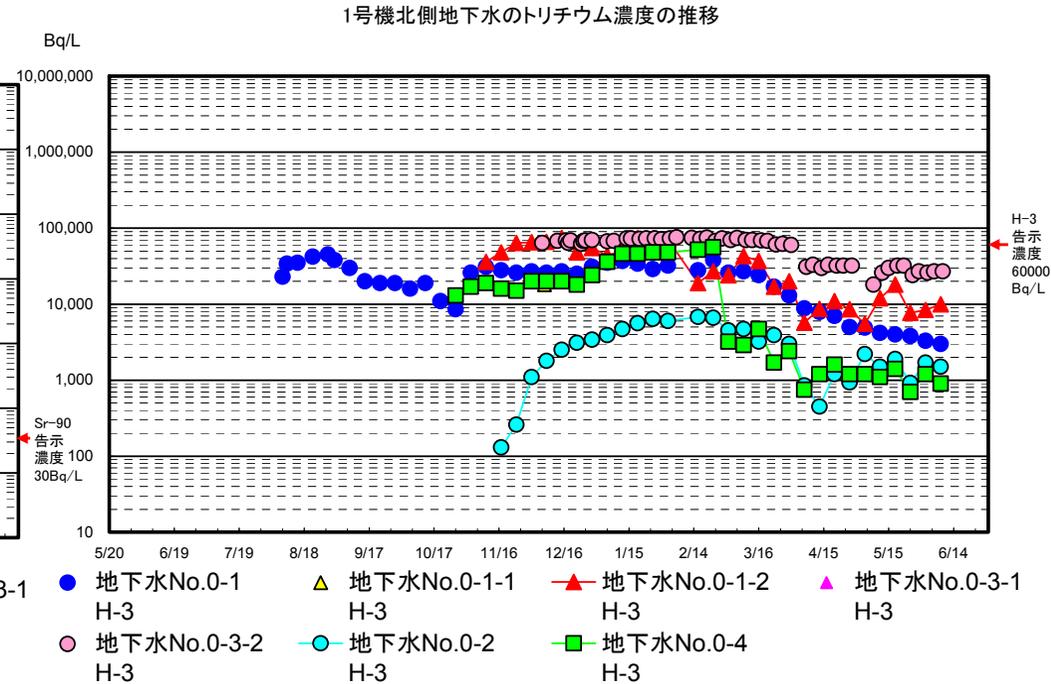
1号機北側地下水のトリチウム濃度の推移

- エリア全体にトリチウム（H-3）濃度が高く、最も高濃度であった海側のNo.0-3-2で地下水の汲み上げを継続中。
- 3月以降、全観測孔でH-3濃度が低下。
- No.0-3-2についても、現在は60,000Bq/Lを下回って来ているが、当面監視を継続する。

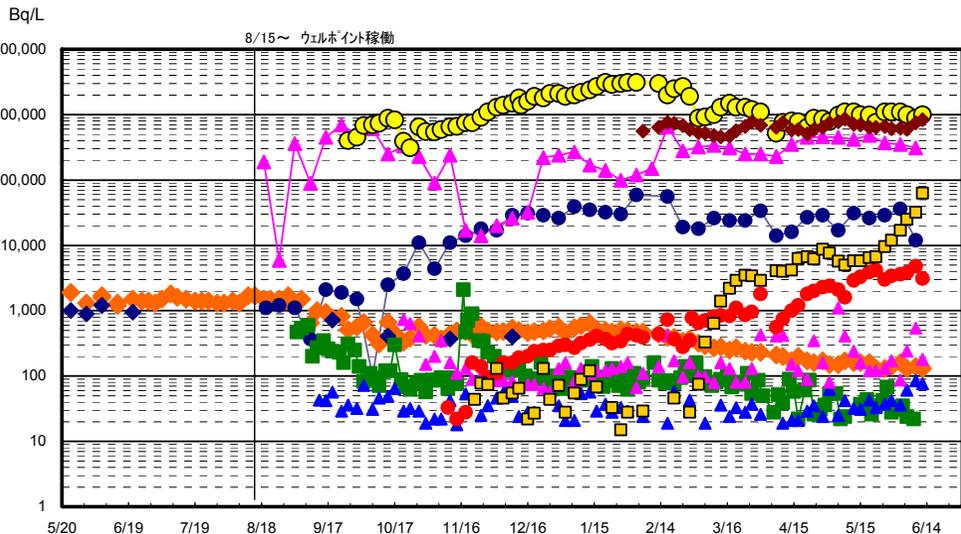
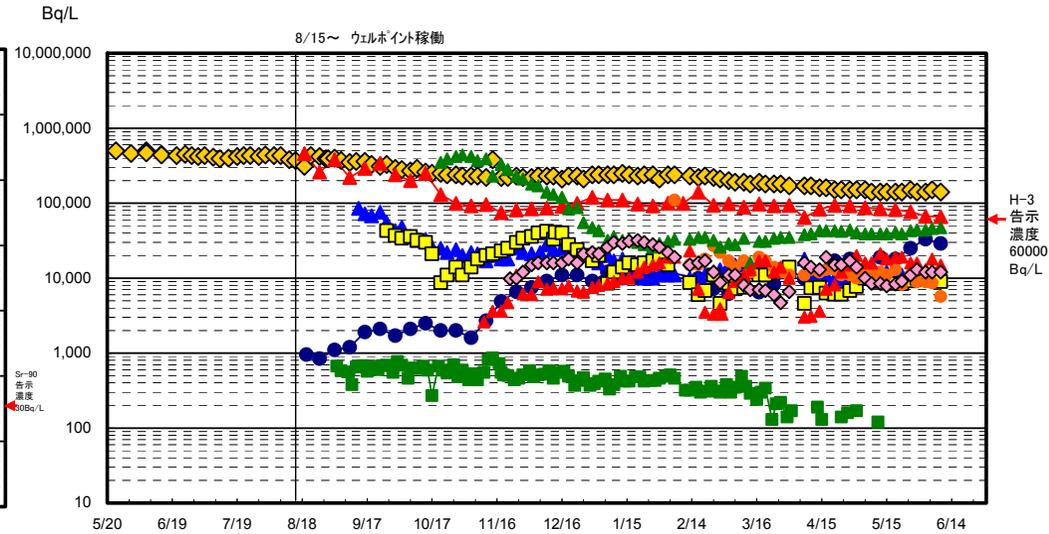
- 1,2号機間ウェルポイントは、H-3、全β濃度が十万Bq/L前後と高い状況。
- No.1-16は、1/30に全β濃度が310万Bq/Lまで上昇したが、2月中旬より低下に転じ、3/3以降は150万Bq/Lを下回るレベル。ウェルポイントに近いNo.1-17でも6万Bq/Lまで上昇。
- 過去の漏えいの際に汚染水が流れたと考えられる電線管に近いNo.1-6は、全β濃度が高濃度で推移。加えてCs-137も高濃度。ボーリングコアの線量率分布測定を実施した結果、電線管下部の採石層の深さで高線量であった。
- 引き続き、ウェルポイント及びNo.1-16(P)での汲み上げを継続し、外部への流出防止に努める。

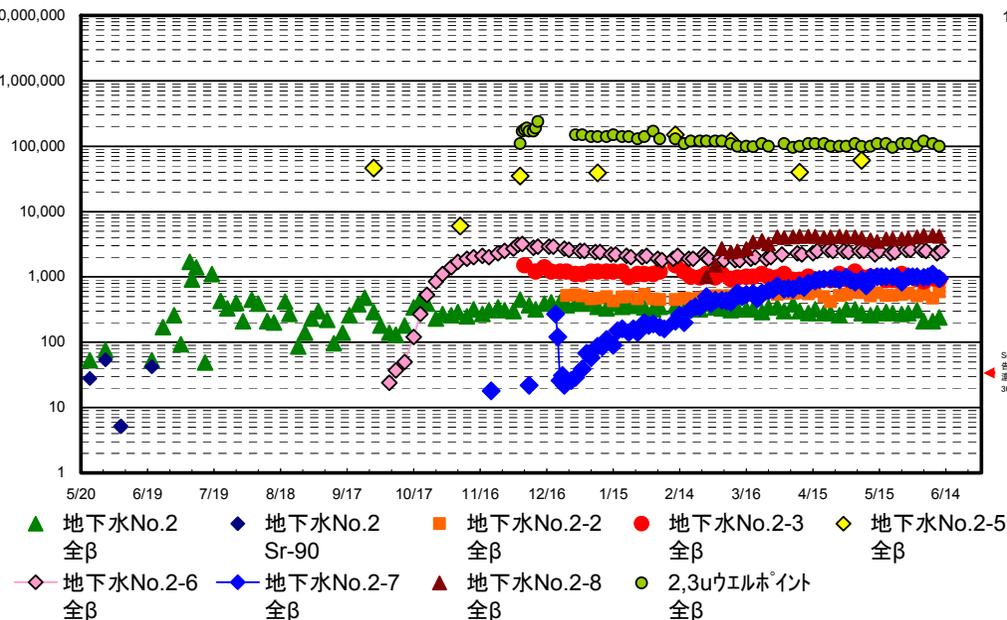
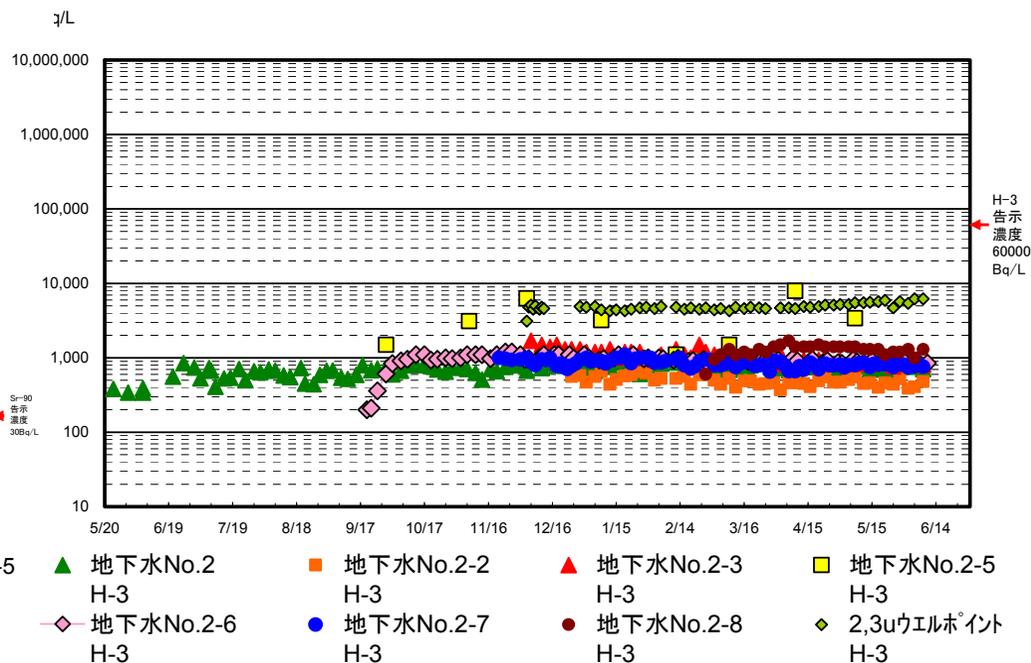
- 2, 3号機取水口間は、北側（2号機側）で全β濃度が高い状況のため、ウェルポイントによる地下水汲み上げを継続中。
- No.2-7、No.2-8で全β濃度が上昇したものの、現在はほぼ横ばい状態。
- 2, 3号機取水口間護岸部海水の全β、H-3濃度が上昇しているが、これは埋め立ての進捗によるものと考えられる。
- 引き続き監視を継続し、異常が見られる場合にはウェルポイントの運用等対応を検討する。

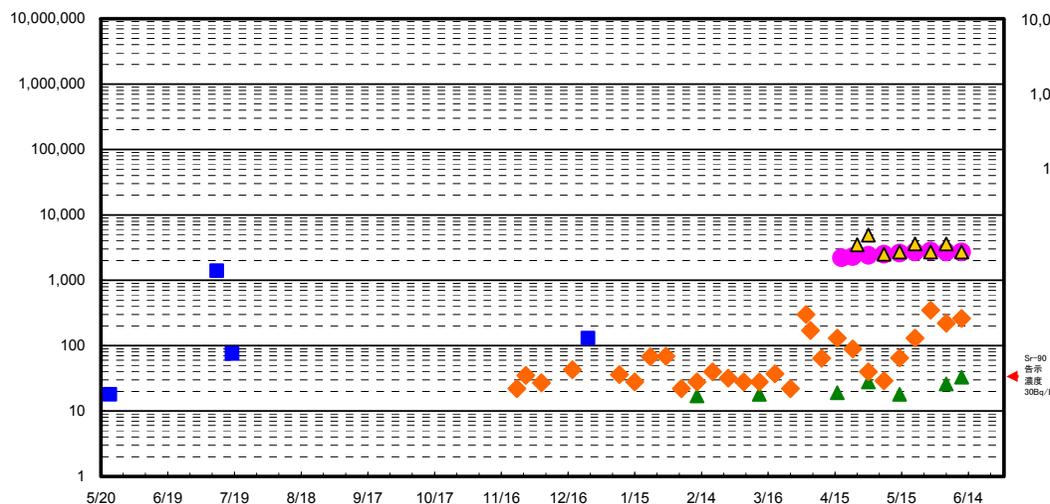
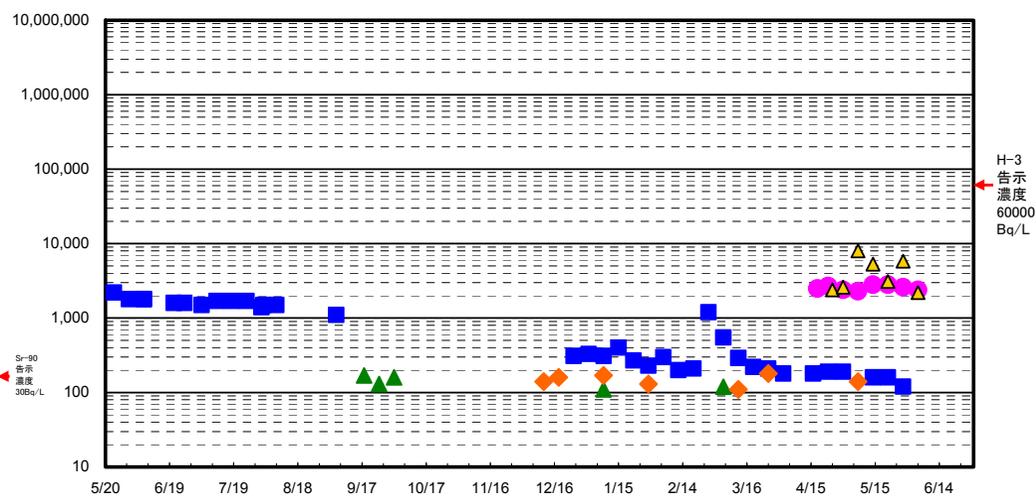
- 3, 4号機取水口間は、全体的に地下水濃度は低濃度。
- 新たに海水トレンチの近傍に設置したNo.3-2、No.3-3は、全β、H-3ともに数千Bq/Lと高め。
- 現時点で、1, 2号機間、2, 3号機間に比べれば低濃度であり、海側の観測孔にも異常な濃度上昇は見られないが、引き続き監視を継続し、異常が見られる場合には対応を検討する。

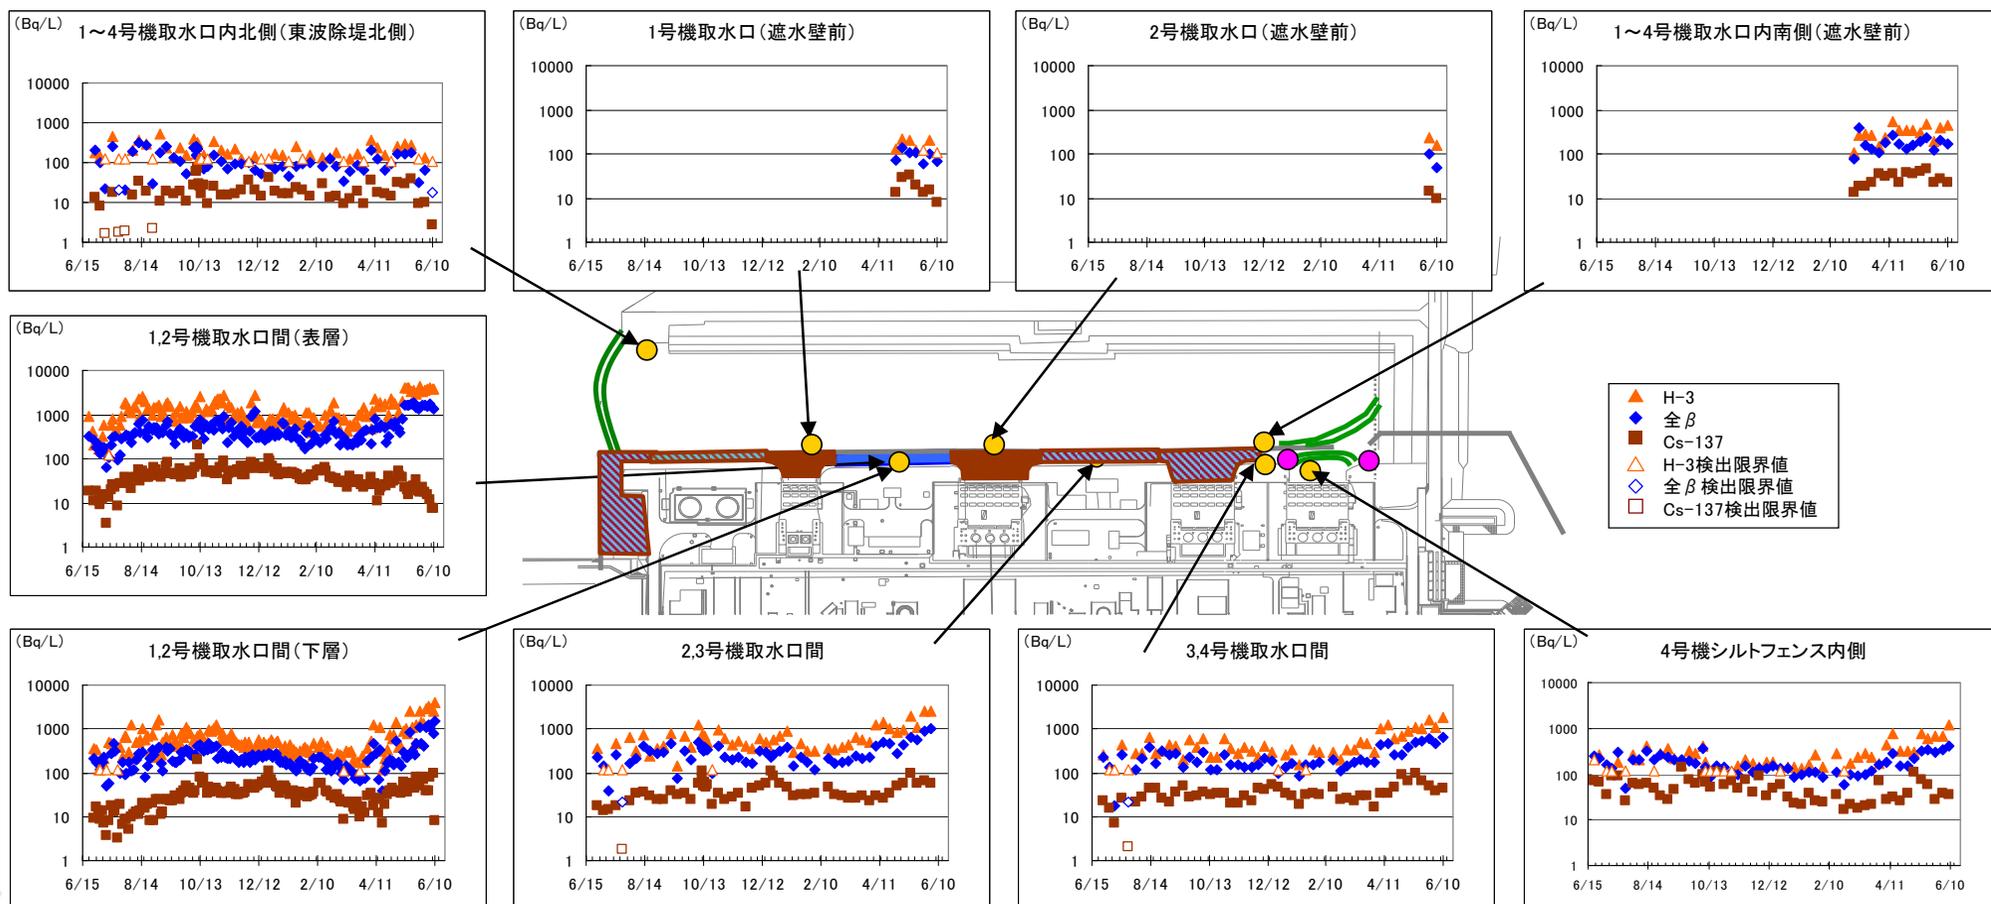
海洋への影響について（1～4号機取水口付近）

- 遮水壁内側は、既に1号機、2号機、3号機の取水口前の埋立がほぼ終了。予定の約半分の砕石が投入済みであり、遮水壁内側の海水量は減少している。
- また、遮水壁内北側（1，2号機側）は、2，3号機取水口前の埋立により海水が入り込みにくい状況。
- 遮水壁外側の海水中濃度に変化はないことから、遮水壁内側の濃度上昇は、埋め立て等で海水により希釈されにくくなったことが原因と考えられる。

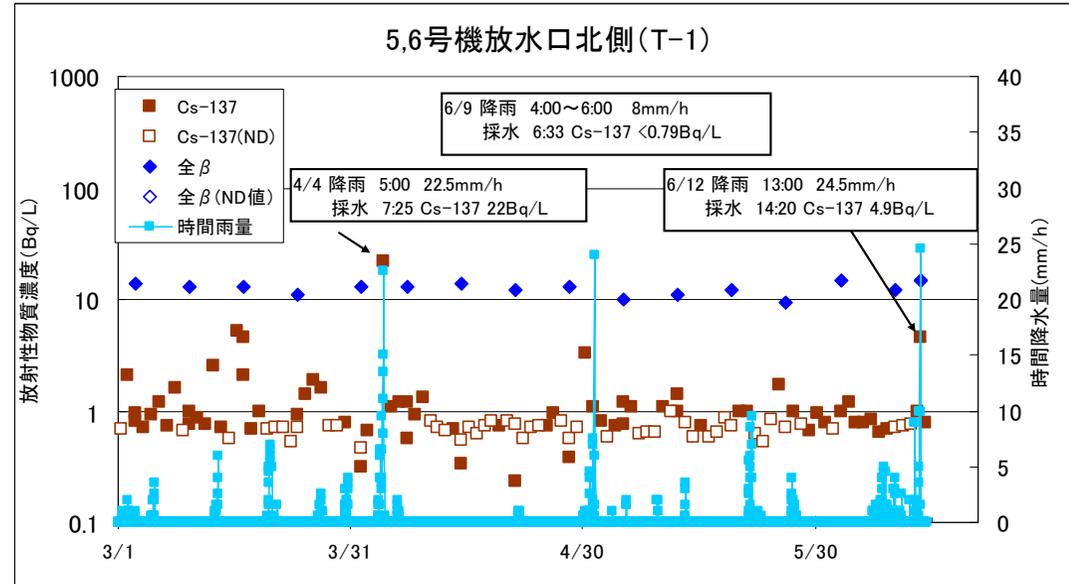
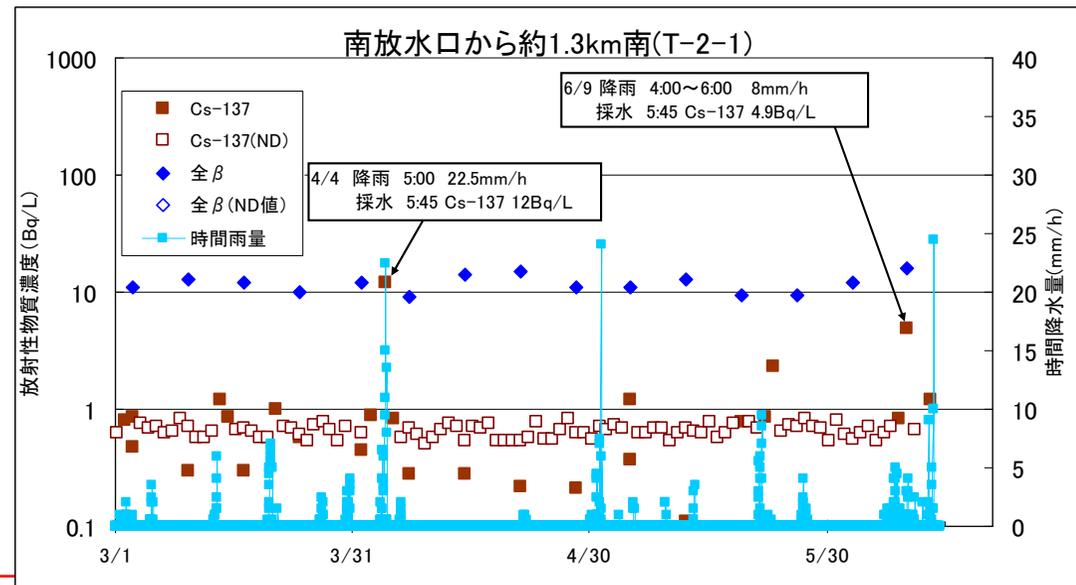
- 4/4の集中豪雨による放水口のセシウム濃度上昇に鑑み、降雨後のデータを収集しているところ。
- 6/9は、早朝6:00までの3時間で8mm程度の降雨があったが、5、6号機放水口北側で6:33に採水した海水からはCs-137が検出されなかった。一方、南放水口から約1.3km南側の敷地境界付近で5:45に採水した海水は、Cs-137が4.9Bq/Lと通常より若干高めであった。
- 南放水口から約1.3km南の採水点付近には河口があり、4 / 4の上昇も含めて、河川水の影響を受けている可能性がある。
- 6/12に、時間雨量24.5mmの豪雨があり、海水の採取を実施した。(次頁)

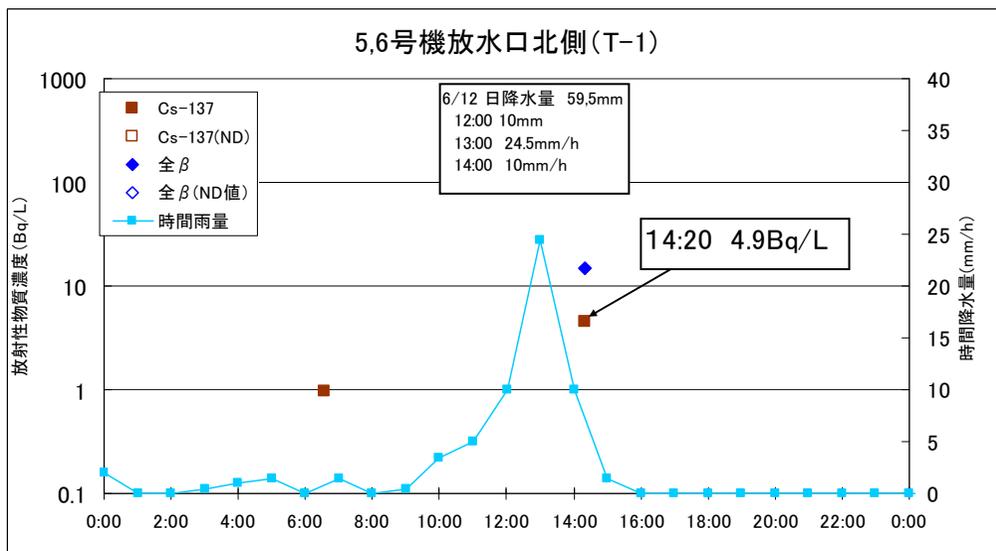
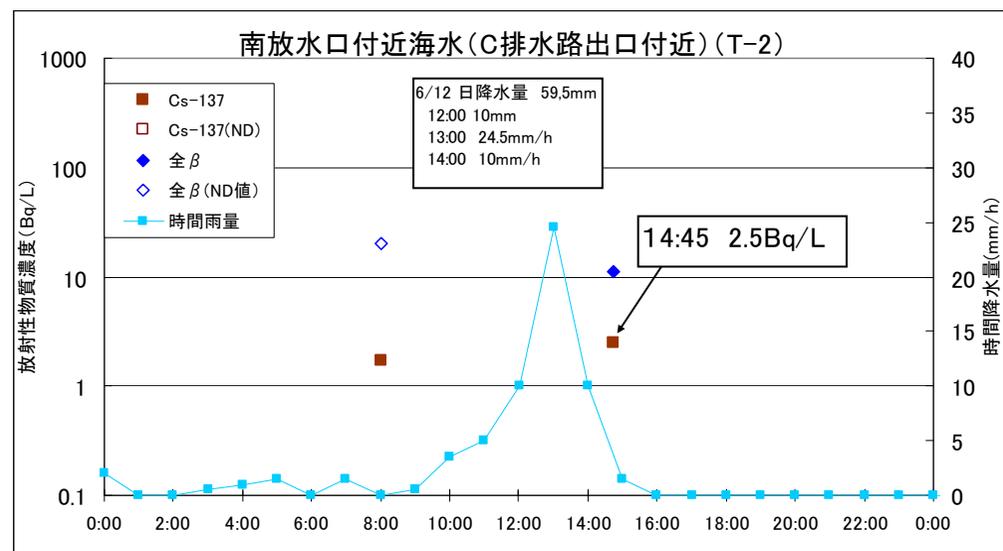
- 6月12日12:00~13:00に、時間降水量24.5mmの集中豪雨があったため、5、6号放水口北側(T-1)及び南放水口付近(C排水路出口付近)(T-2)で海水を採取した。
- 5、6号放水口北側(T-1)では、Cs-137が4.6Bq/L、南放水口付近(C排水路出口付近)では、Cs-137は2.5Bq/Lであった。
- 両地点ともに、セシウム濃度の上昇は見られたものの、4月4日のような10Bq/Lを超えるような上昇ではなかった。
- なお、採水時は波も高く(小名浜有義波高3m~4m)、海底土の巻き上げの影響も考えられる。

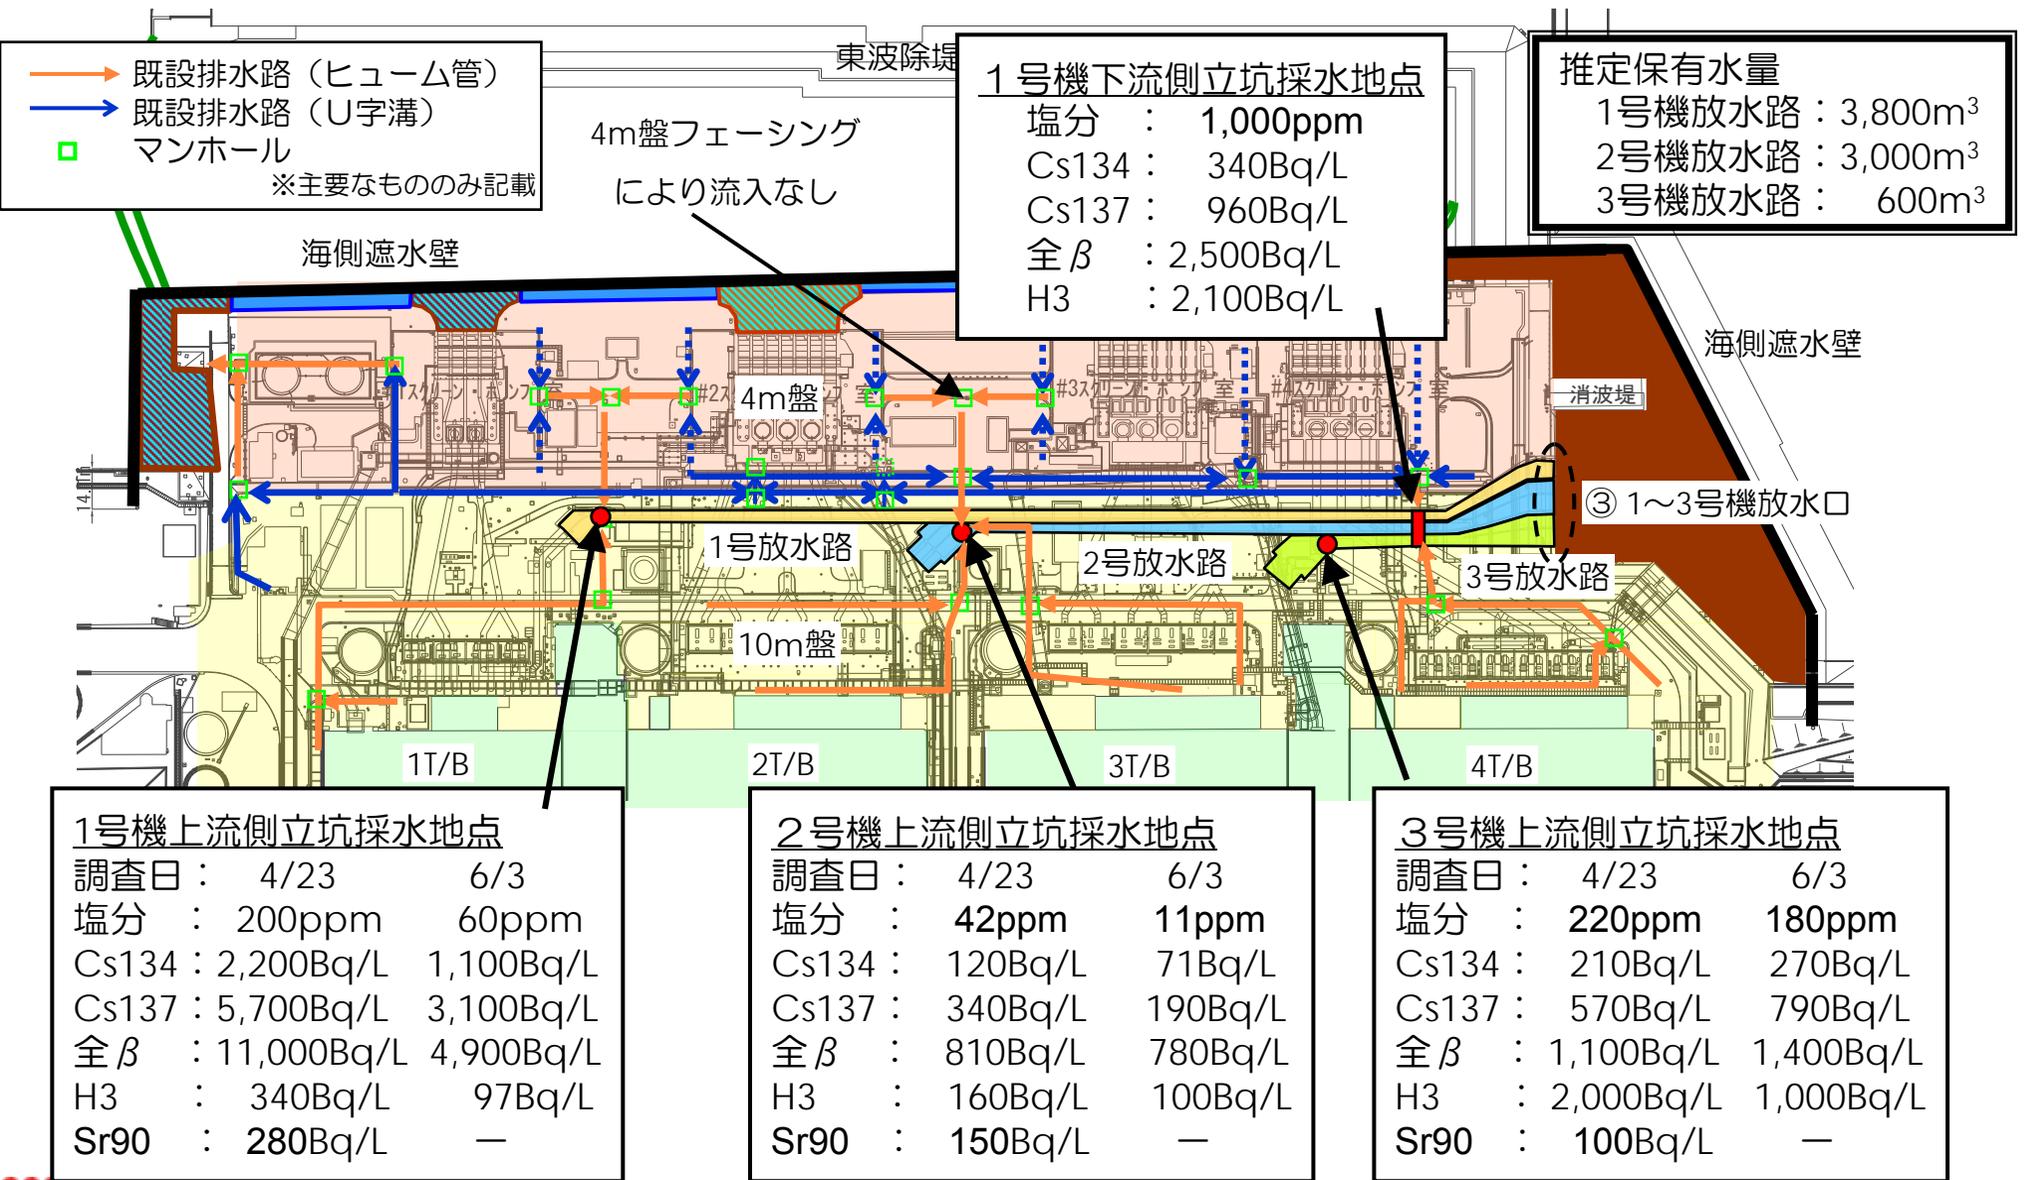
1～3号機放水路の位置図と溜まり水の分析結果（追加調査結果含む）

ストロンチウム90の分析結果は、全 β 放射能濃度の数分の1～数十分の1と低く、全 β 放射能の大部分は放射性セシウムによるものであったと考えられる。

1号機放水路下流側のセシウム、全 β 放射能の濃度は上流側に比べて1/2～1/3と低かった。また、塩分濃度とトリチウム濃度は上流側に比べて高い濃度であり、海水や放水口付近の地下水の影響を受けている可能性がある。

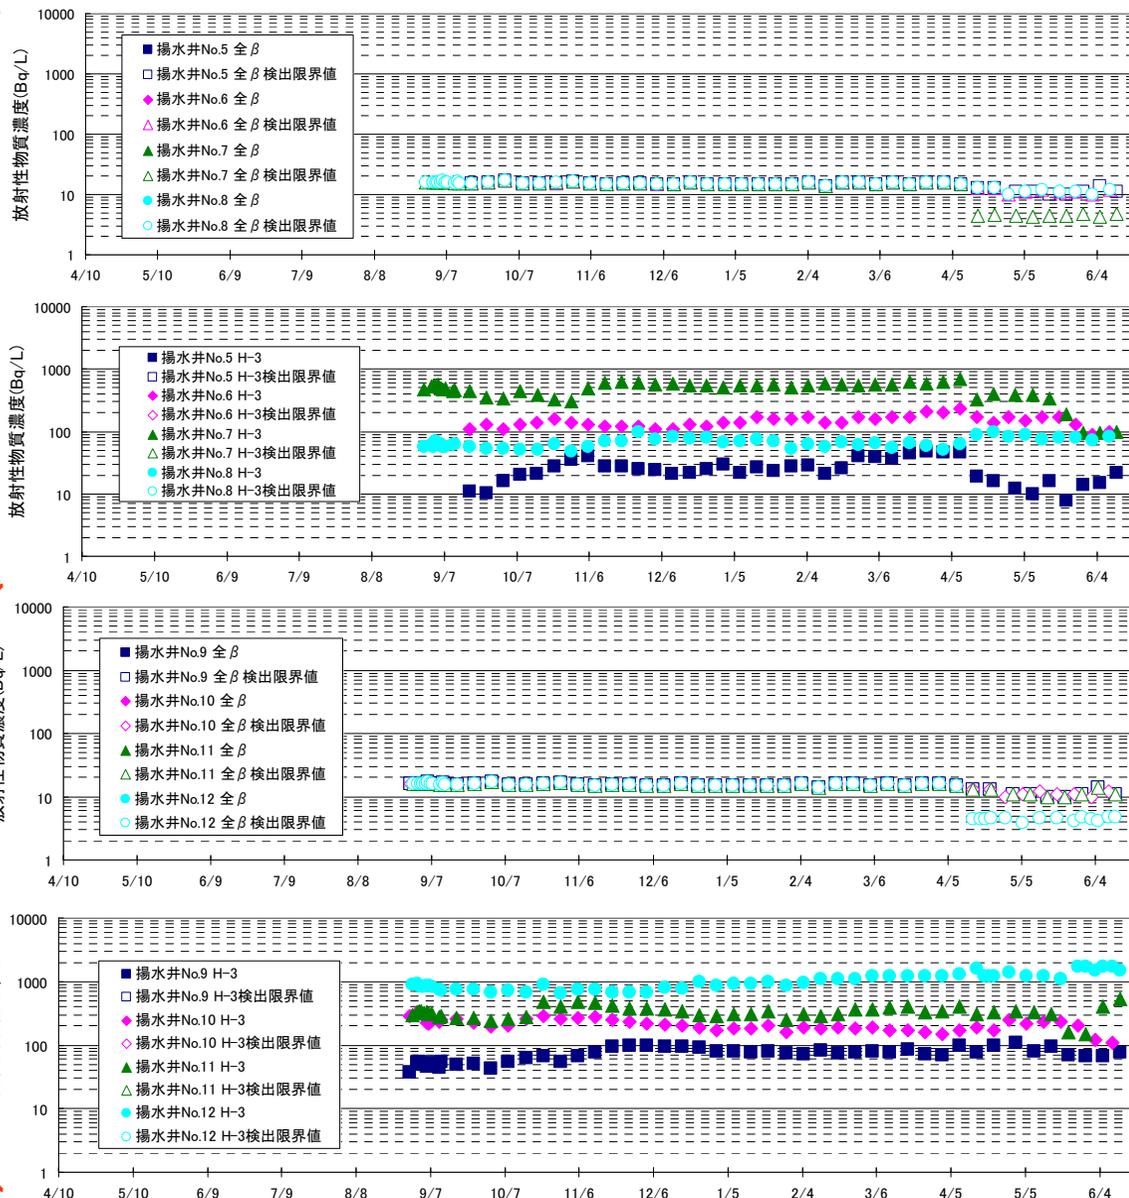
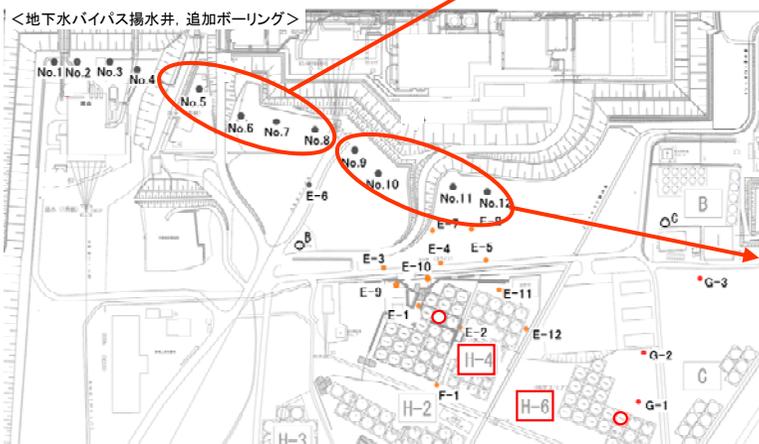
地下水バイパス揚水井の放射能濃度推移

- 地下水バイパス揚水井は、No.12のトリチウムが1500Bq/Lを超える濃度で推移。
- 地下水バイパスの運用開始に伴い、揚水が増えた影響か、全体的にトリチウムの濃度変動が見られる。
- 全βは特に変化はない。

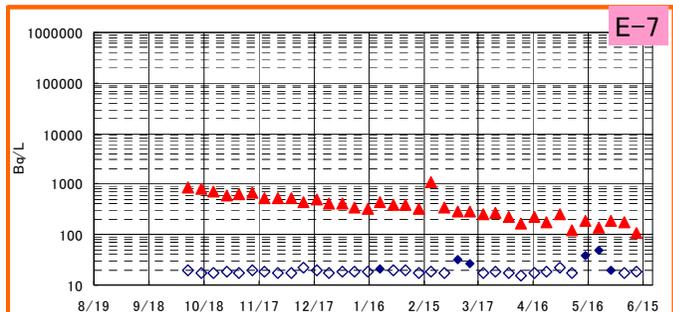
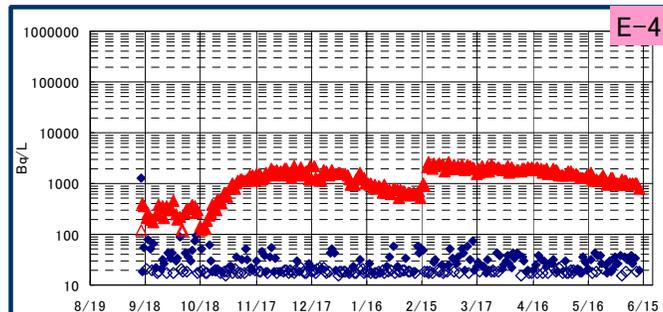
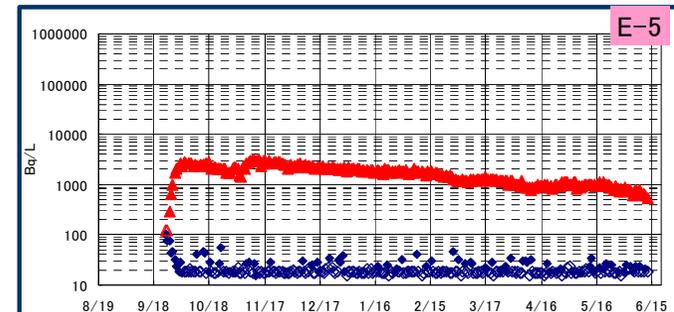
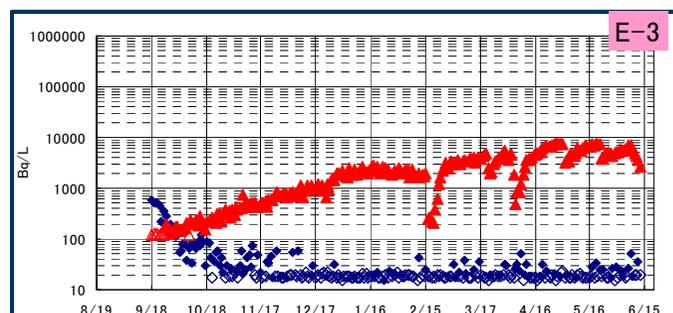
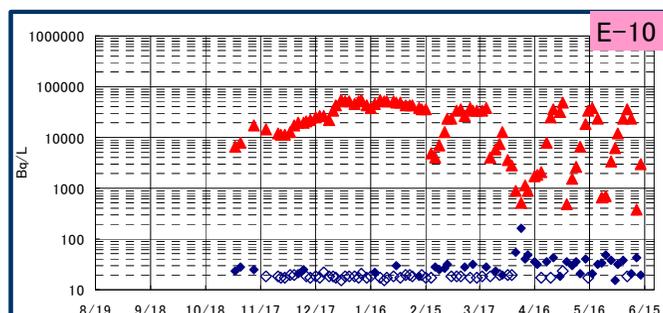
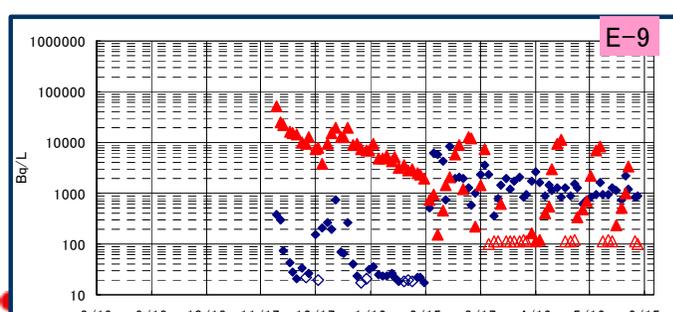
追加ボーリングの放射能濃度推移 (H4タンクエリア周辺)

- H4エリア内で汚染水が地表を流れたとみられるE-1、E-9では、全β、トリチウム共に高濃度であり、降雨時には全βが一時的に上昇。
- E-3、E-10では、トリチウム濃度が高く、E-4、E-5でも若干高めであるが、E-4、E5は低下傾向。
- E-7 (E-6、E-8も同様) ではトリチウム、全βともに低濃度。

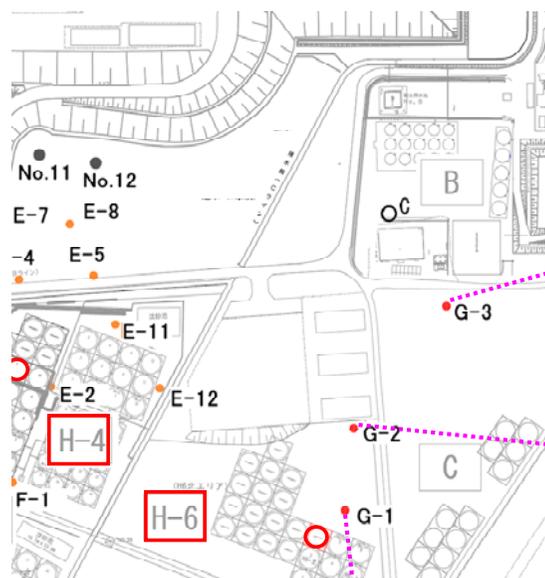
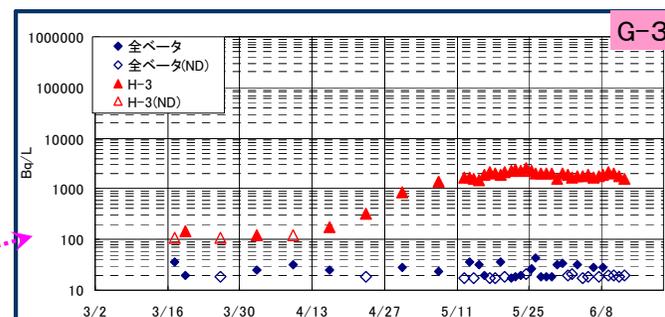
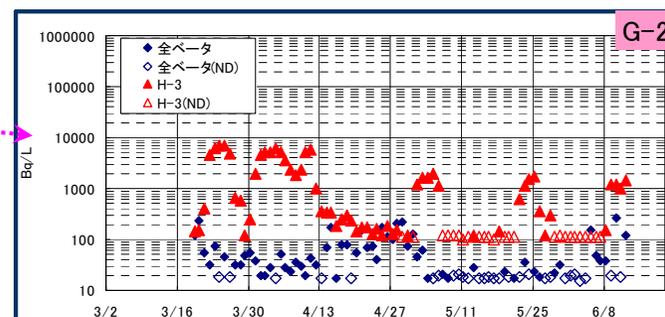
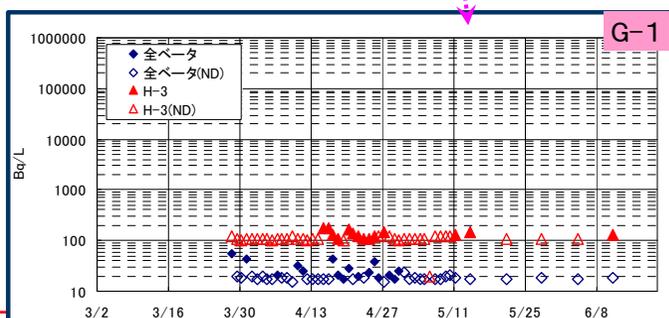
追加ボーリングの放射能濃度推移（H6タンクエリア周辺）

- H-6タンクエリアからの汚染水漏えいの影響を確認するため、観測孔G-1～G-3を設置。
- トリチウム濃度は、当初G-2観測孔で高めであったが、現在は低下。
- 4月下旬より、G-3観測孔でトリチウム濃度が上昇。現在は2000Bq/L前後で横ばい状態。
- G-1観測孔は、タンク周辺の汚染土壌回収が早かったため全β、トリチウムともに低濃度。
- 5/12より、上昇傾向のG-3観測孔の頻度を毎日に増やし、逆にG1観測孔を週1回に変更。

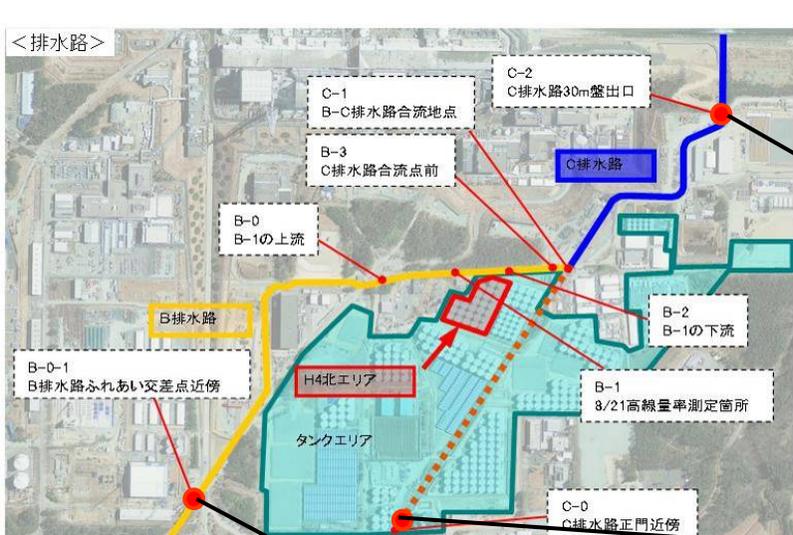
排水路の放射能濃度推移

- B排水路清掃、暗渠化終了。B-0~3、C-1調査点は廃止。3/12よりC排水路への通水開始。
- 現状では、タンクエリアの上流側であるふれあい交差点近傍（B-0-1）、C排水路30m盤出口（C-2）においても、降雨時を中心に放射性物質が検出される場合がある状況。
- 南北放水口付近、港湾周辺の海水中放射能濃度に特に影響は見られていない。
- C排水路については、港湾内に放水口を付け替える予定。

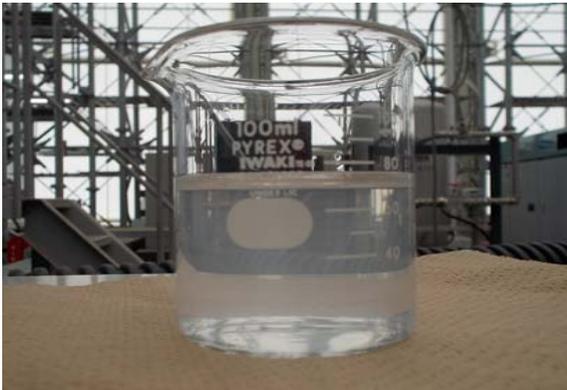
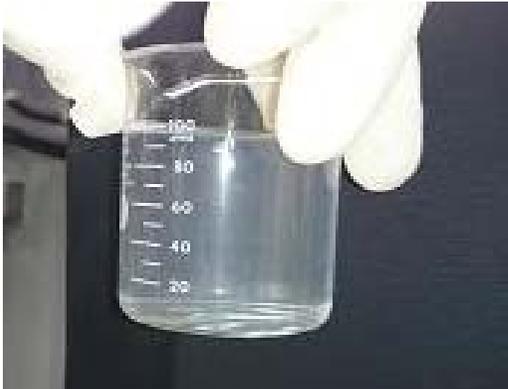
箇所名

- 多核種除去設備（以下、ALPS）は、3/18にB系統のクロスフローフィルタ（以下、CFF）から炭酸塩スラリーが流出して以降、同様の事象が発生した場合に早期検知するため、ブースターポンプ1出口（炭酸塩沈殿処理出口）のCa濃度を毎日測定していた。
- A・C系統は、CFFから炭酸塩スラリーの流出がないことを確認して、処理を継続していたところ、5/17にA系統より、5/20にC系統より、サンプリング水の白濁および通常値より高いCa濃度が確認され、当該系統による処理運転を即日停止した。

A系統ブースターポンプ1 出口水	C系統ブースターポンプ1 出口水
確認日	5/17	5/20
水の色	若干の白濁	若干の白濁
Ca濃度	11ppm	6.2ppm

- A系統およびC系統において確認された炭酸塩沈殿処理出口（ブースターポンプ1 出口）水の白濁およびC a濃度上昇の原因はC F Fパッキンの放射線劣化による炭酸塩スラリー流出と確認

- A系統：C F F 5 Aより炭酸塩スラリーの流出を確認
- C系統：C F F 7 C、8 Cより炭酸塩スラリーの流出を確認

➡ 炭酸塩沈殿処理用C F Fは、全て改良型C F Fへ交換

➡ 炭酸塩スラリーの流出が確認された範囲については、系統内洗浄および吸着材の交換を実施

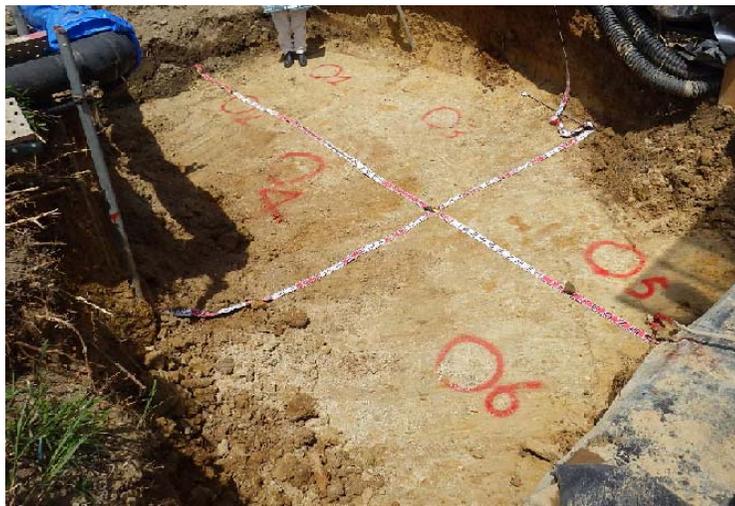
写真① H6周辺土壌回収状況

項目	対策	進捗状況（H26.6.13現在）	結果
残水回収	周辺土壌からの染出し等により、漏えいエリア付近の側溝内に汚染水起因の溜まり水が発生する可能性があるため、定期的に確認し、必要に応じて回収を実施する。	2月20, 21日に42m ³ 回収済み。 その後、降雨時に水たまりが生じた場合も回収済み。今後も必要に応じて回収を実施する。	済み
土壌回収	配管等の干渉物により重機による作業が困難な箇所については、干渉物撤去後に回収作業を進めることとし、現在配管移動・撤去を実施中。	2月22日～6月7日までに581m ³ 回収済み。 H6タンクエリアは完了し、エバポ周辺の狭隘部について引き続き回収を継続する。（回収目標6月下旬）【写真①参照】	進捗中
観測孔設置	地下水の汚染状況を観測するための地下水観測孔の設置作業を開始する。観測孔は、汚染水が漏えいした範囲並びに地下水の下流域に設置予定（計3箇所）	3月17日～28日、地下水観測孔3箇所設置完了し、計測開始済み。	済み
ウェルポイント設置	地下水の汚染が確認された場合に備えて、予めウェルポイントを設置することを計画する。	3月31日、ウェルポイント設置完了。 但し、上記観測孔の全β、トリチウム濃度が周辺地下水と同レベルのため、今のところ汲み上げは行っていない。今後有意な上昇時は汲み上げを行う。	済み
監視強化	汚染水の供給ポンプの起動状態と移送先のタンク水位が連動していることを定期的（1時間毎）に適切なレンジのトレンドで監視。異常の兆候があれば所管箇所に連絡する。	2月24日にマニュアル改訂済、同日運用開始済み。	済み

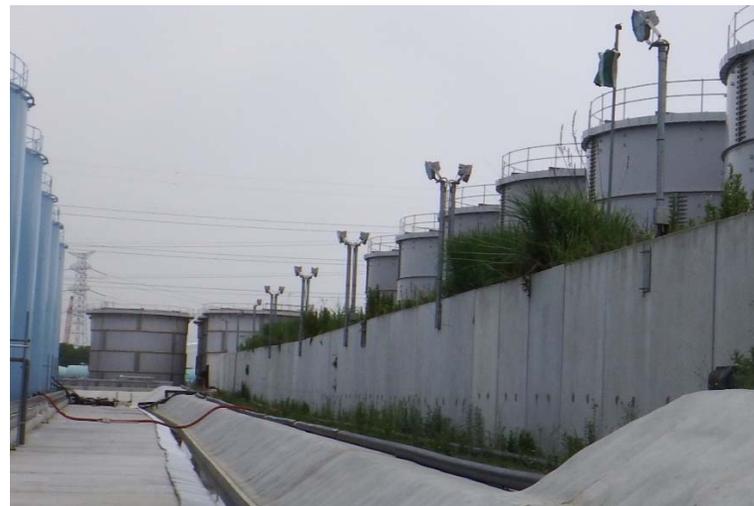
写真③ H8・Eタンクエリア内側照明設置状況

項目	対策	進捗状況（H26.6.13現在）	結果
弁操作の監視強化	タンクエリア全域に対し、通常のタンクパトロールに加え、以下の現場パトロールを強化（当直、復旧班（当社社員）、防護管理（当社社員・委託員）パトロール）する。	2月21日より開始済み。当面継続する。	済み
	現行タンクエリアに設置されている監視カメラに録画機能追加する。	2月26日に完了済み。	済み
	新規に設置予定の監視カメラは当初より録画機能付加とする。	新規エリア運用開始毎に当初より録画機能付加とする。	その都度実施
	タンクエリアへの更なる監視カメラを追加する。	追加設置工事中。（Hエリアは、6月末完了予定。他エリアも順次展開中）	進捗中
	夜間の監視における照明の増強を検討する。	Hタンクエリア外周の照明増強は設置済み。Gタンクエリア他の外周照明及びH、Gタンクエリア他の内側照明（約70%完了）は、工事実施中。（6月下旬完了目途）【写真③参照】	進捗中

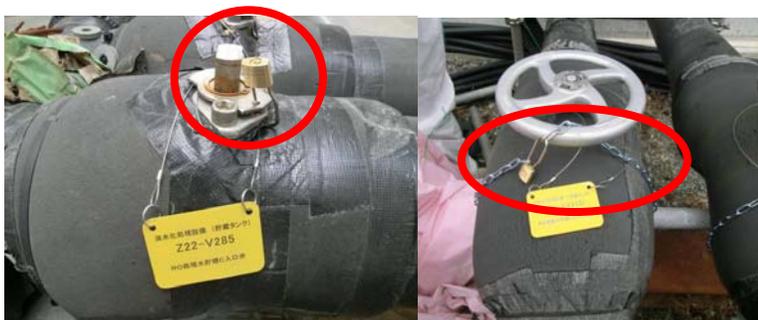
写真② 弁施錠管理

項目	対策	進捗状況（H26.6.13現在）	結果
制御系改善	全タンクに溢水防止・漏えい検知の双方の観点から水位高高および水位低下について警報を出すように改造する。	警報、インターロックを改造し、運用中。	済み
	送水先となっていないグループを含め全ての受払いタンクで高高警報が発生したら、供給ポンプを強制停止するインターロックを追加する。	警報、インターロックを改造し、運用中。	済み
弁開閉操作	弁の施錠管理を実施し、施錠した弁の鍵の扱いは操作に関わる者に限定し管理する。	当該および同様のライン（RO濃縮水受入ライン）の弁について4月18日までに施錠完了。管理対象弁について水平展開中。【写真②参照】	進捗中
弁開閉操作の記録管理	手順書に、移送先の切り替えにあたって、操作・確認が必要な弁を個別の移送先毎に明記。操作実績として記録し、今後の切替操作にあたって、手順書に基づき作業を実施し、操作実績を記録する。	3月から運用開始済み。	済み
	現状の弁開閉状態に関する情報を適切に管理するしくみを構築するまでの当面の間、弁操作記録を保管する。	3月から運用開始済み。	済み

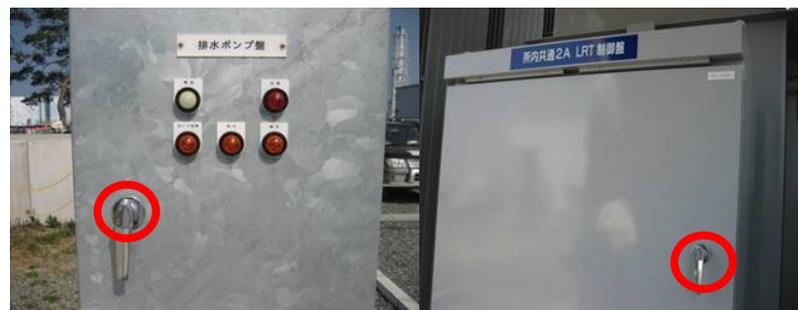
写真④ 電源盤施錠管理

項目	対策	進捗状況（H26.6.13現在）	結果
電源盤内負荷機器の明確化	電源盤内負荷機器の識別標示や電源盤近傍に単線結線図を配置するなど、誤操作が発生しうる環境の改善	<ul style="list-style-type: none"> ・当該電源盤は実施済。 ・重要度の高い設備については、約70%完了。（6月末完了予定） ・その後残りの設備へ順次展開。 	進捗中
使用予定のない仮設設備の処置	当面使用する計画のない建屋滞留水移送に関わる仮設設備については、ポンプの電源を切り離し、ポンプ吐出弁を閉にするなど、誤操作等による意図しない機器の動作を防止	<ul style="list-style-type: none"> ・弁閉処置済。 ・現在使用していない仮設設備の電源切り離しを5月28日に完了。 	済み
水位管理	現在汚染水を貯留している建屋に加え、今後汚染水を移送する可能性のある建屋（焼却・工作建屋）の水位管理の実施	<ul style="list-style-type: none"> ・4月13日より実施。 	済み
電源盤等の施錠管理	作業者が安易に操作を実施できないよう施錠管理の実施	<ul style="list-style-type: none"> ・当該電源盤は実施済。 ・管理対象盤について展開中。（約710箇所完了、6月末完了予定）【写真④参照】 	進捗中
現場監視機能の強化	特に重要な設備を設置している建屋・エリアについて、監視カメラ設置等の実施	<ul style="list-style-type: none"> ・一部の建屋については設置済で監視を開始しており、他のエリアについても順次設置中。（7月末日途） 	進捗中

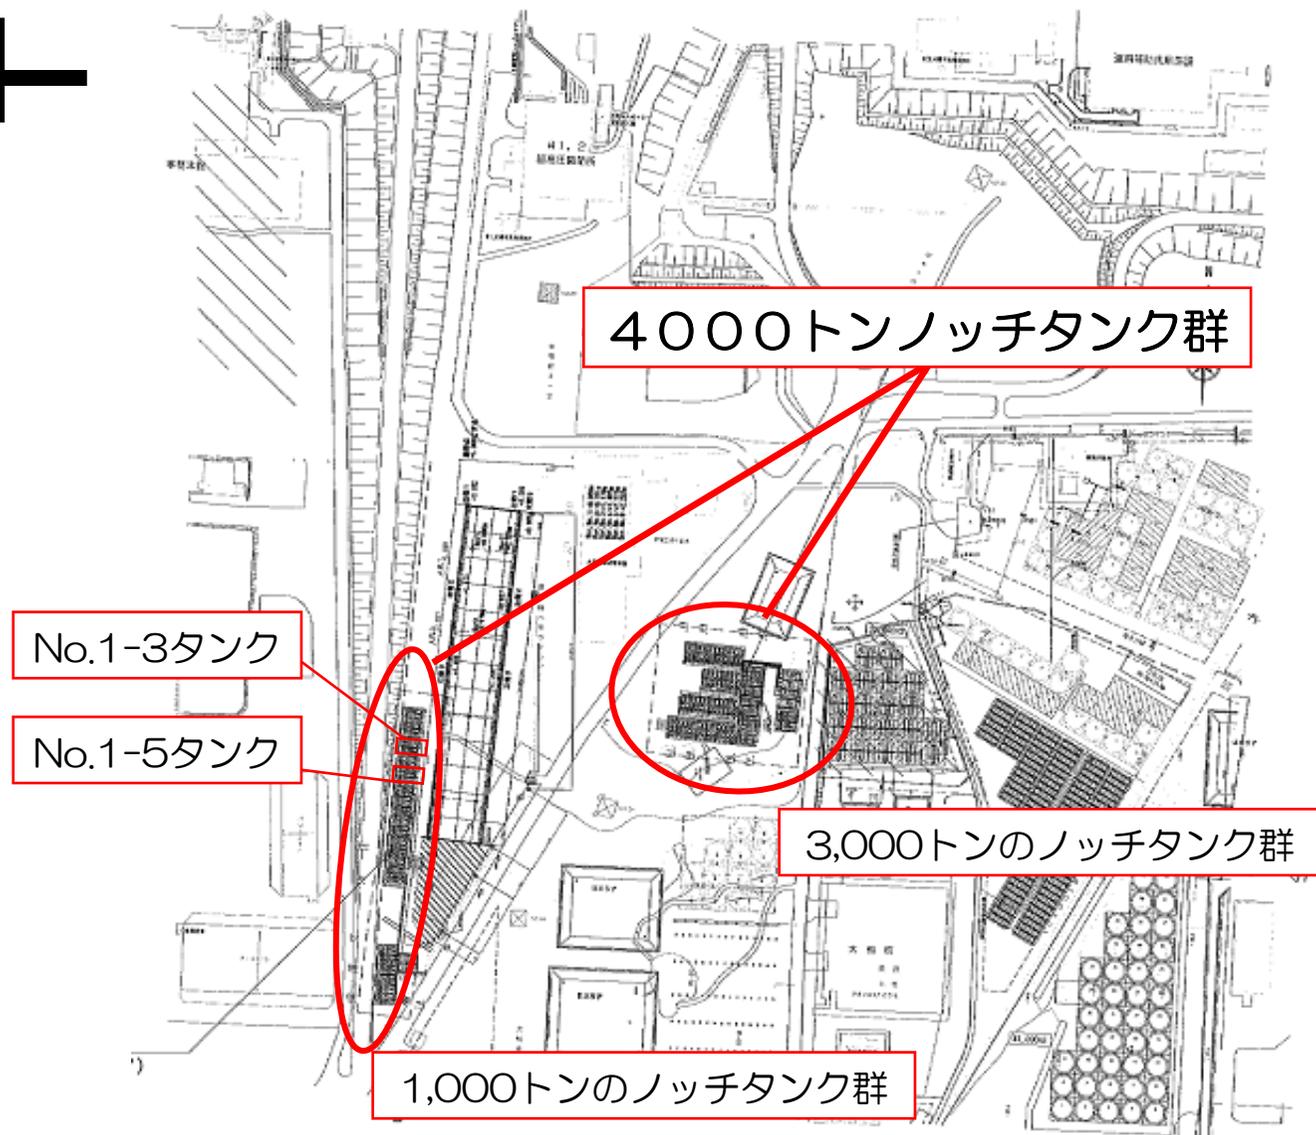
(参考) 発生位置

- 4,000トンノッチタンク群には汚染水タンクエリア堰内に溜まった雨水を仮貯留してきており、1,000トンのノッチタンク群と3,000トンのノッチタンク群に分かれている。
- 4,000トンノッチタンク群のうち、1,000トンのノッチタンク群に含まれる、No1-3およびNo1-5タンクの側面上部のボルト付近から、貯留していた汚染水タンクエリア堰内雨水の漏えいが発生した。

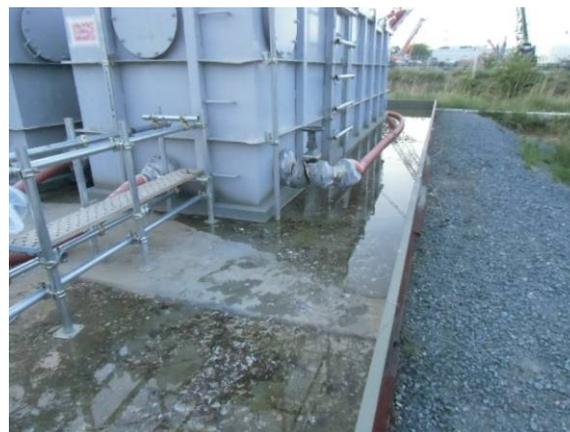
ノッチタンク堰内の状況

➤漏えい量 : 4.0m³ (堰外に流出したのは3.4m³)

➤漏えい範囲 : ドレン弁から約5m×約40m

- 平成25年10月頃、1,000トンのノッチタンク群に汚染水タンクエリア堰内雨水の移送を実施。その際、ノッチタンク天板からの水位が20～30cmで移送を終了したことを確認。
- その後、1,000トンのノッチタンク群への汚染水タンクエリア堰内雨水の移送は実施していない。
- しかし、タンク天板の開口部から雨水が浸入し、タンク水位が徐々に上昇。タンク天板上部から11cmにあるボルト穴から滴下に至ったものと推定。
- また当該タンクは、パトロールを実施する対象としていなかったため、漏えいを早期に発見することができなかった。

- 漏えいがあったノッチタンク周辺堰内に溜まった水（約4m³）について回収を実施（6月3日実施済）
- 堰外に漏えいした範囲（約5m×約40m）に対して土壌回収（約31m³）を実施（土壌回収後の線量測定の結果、10μSV/h以下であることを確認）（6月7日実施済）
- 堰内雨水を貯留している4,000トンノッチタンク群について、毎日パトロールを実施（6月4日～）
- 4,000トンノッチタンク群の堰に設置しているドレン弁について閉とした（6月5日実施済）
- 4,000トンノッチタンク群全てについて、上部からの雨水侵入箇所について、雨水の侵入防止対策を実施（6月5日実施済）
- 今後、1,000トンのノッチタンク群に貯留している汚染水タンクエリア堰内雨水について、速やかに移送していく。
- なお堰の排水弁閉に伴う堰内雨水量増加対策として、堰に対してカバーを設置も実施（6月5日～）
