発電所内のモニタリング状況等について

平成26年10月27日
東京電力株式会社

資料目次

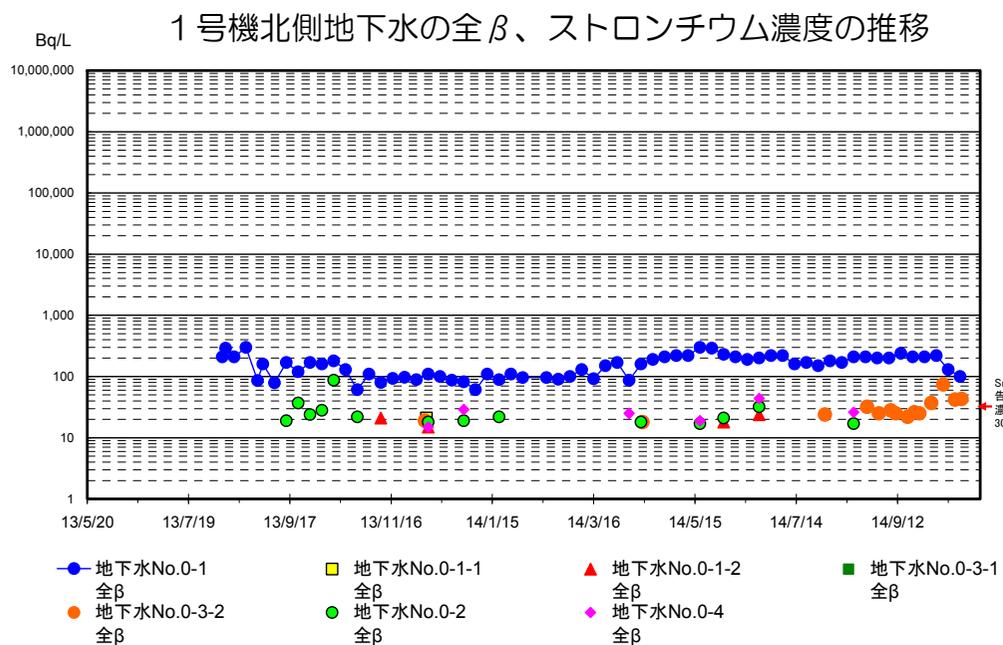
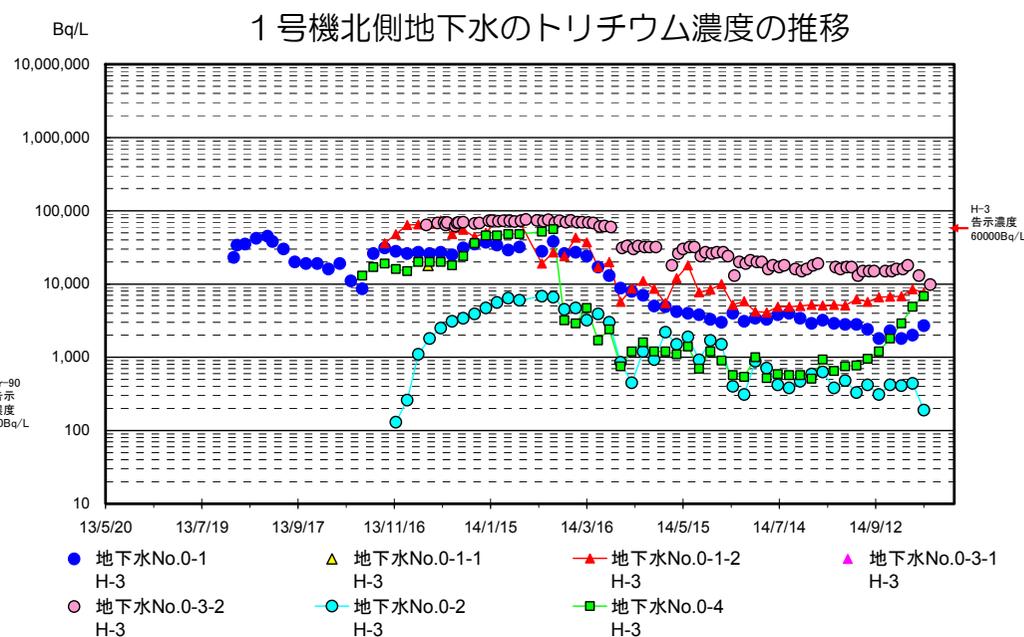
タービン建屋東側の地下水濃度の状況<1号機取水口北側エリア>

- エリア全体にトリチウム（H-3）濃度が高く、最も高濃度であった海側のNo.0-3-2で地下水の汲み上げを継続中（1m³/日）。
- 3月以降、全観測孔でトリチウム濃度が低下。
- No.0-4のトリチウム濃度が上昇傾向。
- No.0-3-2は、台風後にトリチウム濃度が低下。当面監視を継続する。

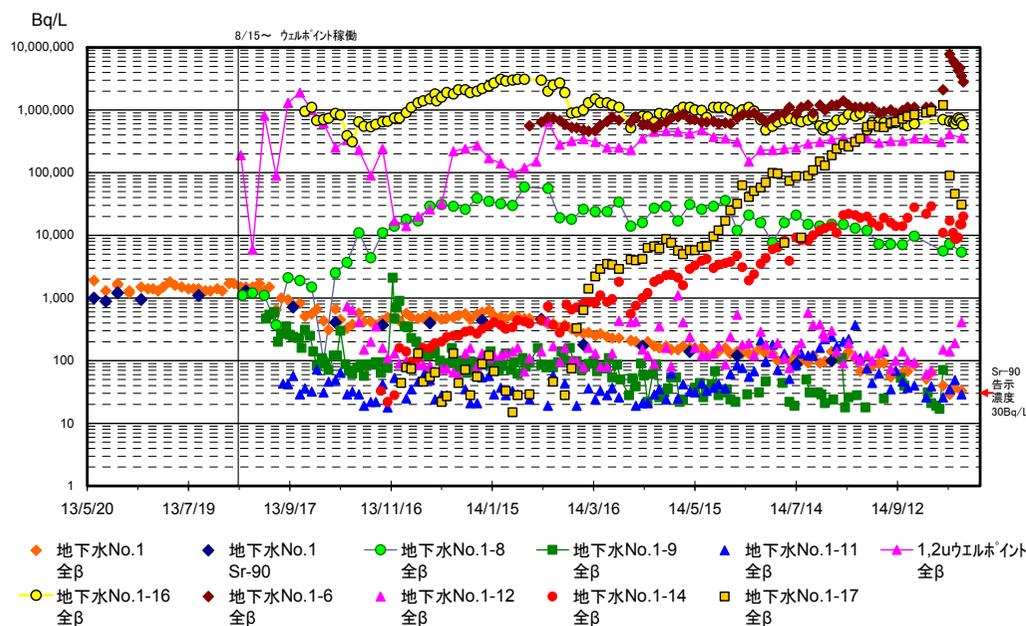
1,2号機取水口間地下水の全β、ストロンチウム濃度の推移

- 一時期300万Bq/Lまで上昇したNo.1-16の全βは、現在は100万Bq/Lを下回るレベルまで低下。
- No.1-17の全β濃度がNo.1-16とほぼ同じ濃度まで上昇したが、台風後に低下。
- トリチウム濃度は、No.1が最も高い濃度であるが、低下傾向が継続。
- 台風18号通過後に、No.1-6のセシウム、全β濃度が急上昇し、過去最高を更新。（次頁参照）
- 引き続き、ウェルポイント及びNo.1-16(P)での汲み上げを継続し、外部への流出防止に努める。

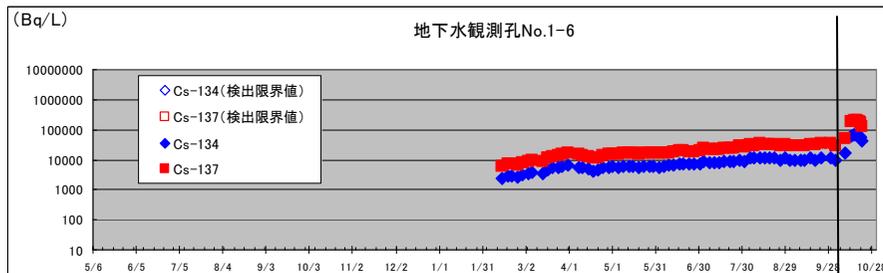
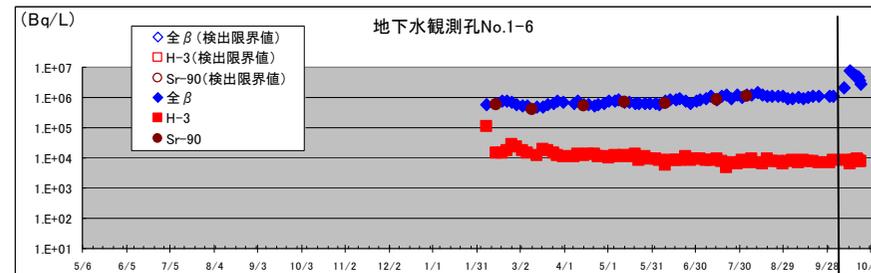
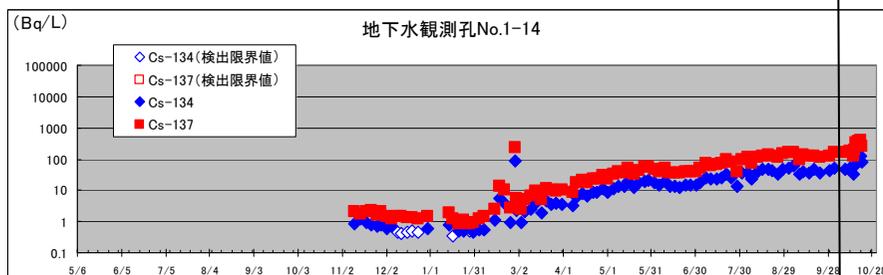
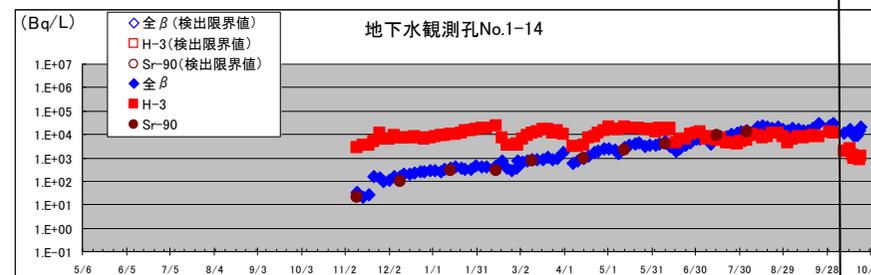
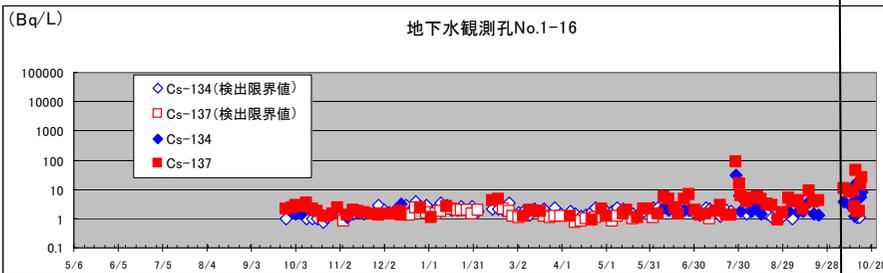
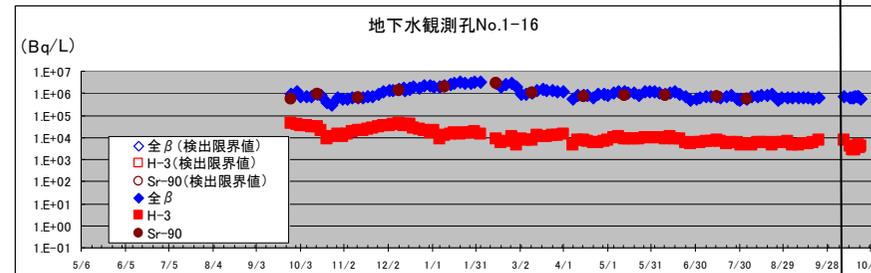
No.1-6及び周辺の地下水観測孔の濃度変化（トレンド）

- 台風18号通過後の、10/9及び10/13に採水した4m盤地下水観測孔No.1-6の地下水のCs-137濃度が、それぞれ5万1千Bq/L、19万Bq/Lと2回続けて過去最大（3万6千Bq/L（9/29））を更新した。
- 同時に、全β濃度も210万Bq/L、780万Bq/Lと2回続けて過去最大（140万Bq/L（8/11））を更新。
- なお、トリチウム濃度はほとんど上昇していない。
- No.1-6は、過去の大量漏えいの際に流出経路となったと考えられる分岐トレンチや電源ケーブル管路の近くに位置し、それらの下部の砕石部や周囲の土壌には、現在も汚染が残っていると考えられる。
- 台風時の降雨により地下水水位が急上昇し、これらの汚染箇所へ到達し、放射性物質をNo.1-6観測孔付近に押し流した可能性が高いと考えられる。
- 10/15より、No.1-6、No.1-14、No.1-16のサンプリング頻度を、従来の週2回から毎日に増やし、監視を強化。低下傾向となったことから、10/22より頻度を基に戻して監視を継続。
- NO.1-6は、護岸付近の地盤改良及びウェルポイントの上流側にあり、海側のNo.1-9の濃度にも上昇は見られないことから、海洋への影響は無いものと考えられる。

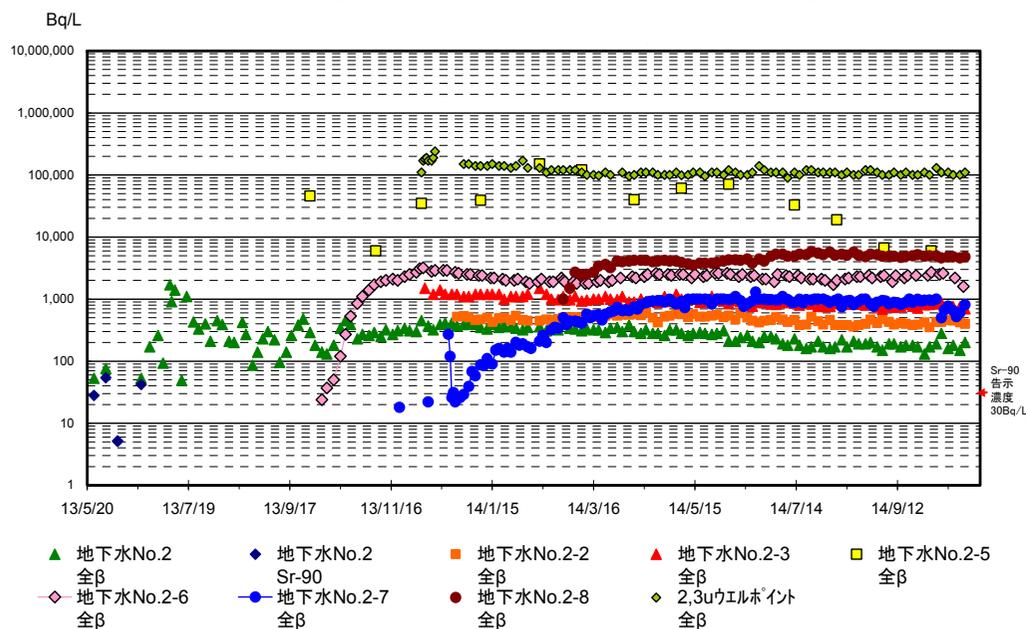
2,3号機取水口間地下水の全β、ストロンチウム濃度の推移

- 2, 3号機取水口間は、北側（2号機側）で全β濃度が高い状況のため、ウェルポイントによる地下水汲み上げを継続中。
- ウェルポイントの汲み上げ水の全β濃度は高いものの、地盤改良内側（No.2-6）は2,000Bq/L程度、地盤改良外側（No.2-7）では1,000Bq/L程度で横ばい状態であり十分低い状況。
- 台風による影響は、見られていない。
- 引き続き監視を継続し、異常が見られる場合にはウェルポイントの運用等対応を検討する。

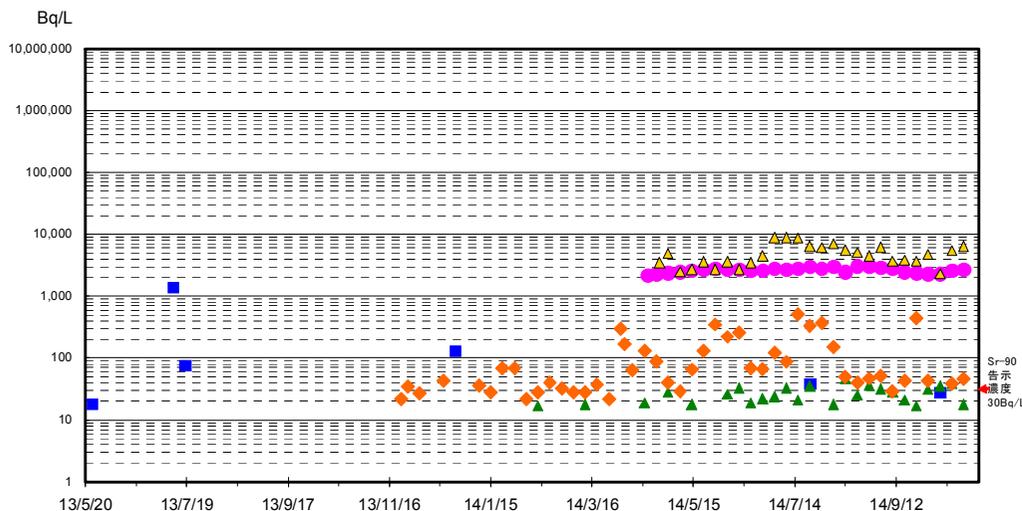
3,4号機取水口間地下水の全β、ストロンチウム濃度の推移

- 3, 4号機取水口間は、全体的に地下水濃度は低濃度。
- 海水トレンチの近傍に設置したNo.3-2、No.3-3は、全β、H-3ともに数千Bq/Lと高め。
- 海側のNo.3-5は、一時全β濃度が高めであったが、8月以降低下。
- 台風による影響は、見られていない。
- 現時点で、1, 2号機間、2, 3号機間に比べれば低濃度であり、異常な濃度上昇は見られないが、引き続き監視を継続する。

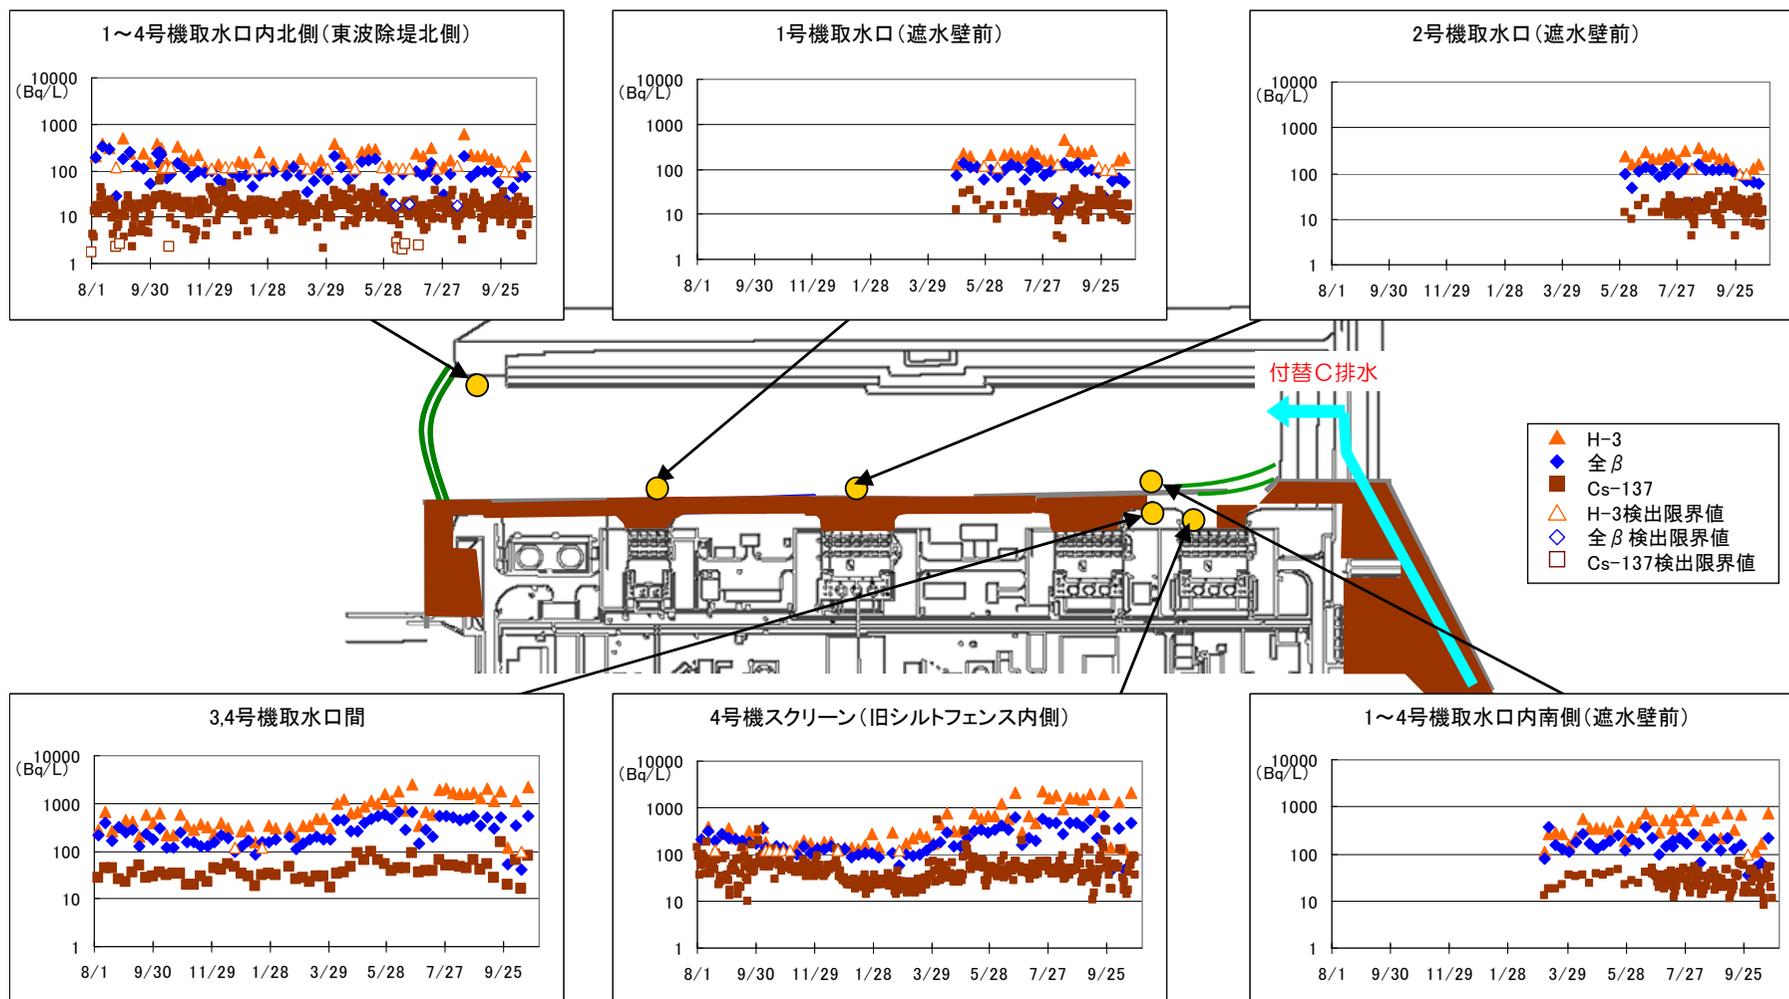
1～4号機取水口付近の海水サンプリング結果

- 1～4号機取水口付近の海水のセシウム濃度は、最も高濃度である4号機スクリーンでも100Bq/Lを下回ってきている。また、C排水路付替や台風による濃度上昇も見られていない。

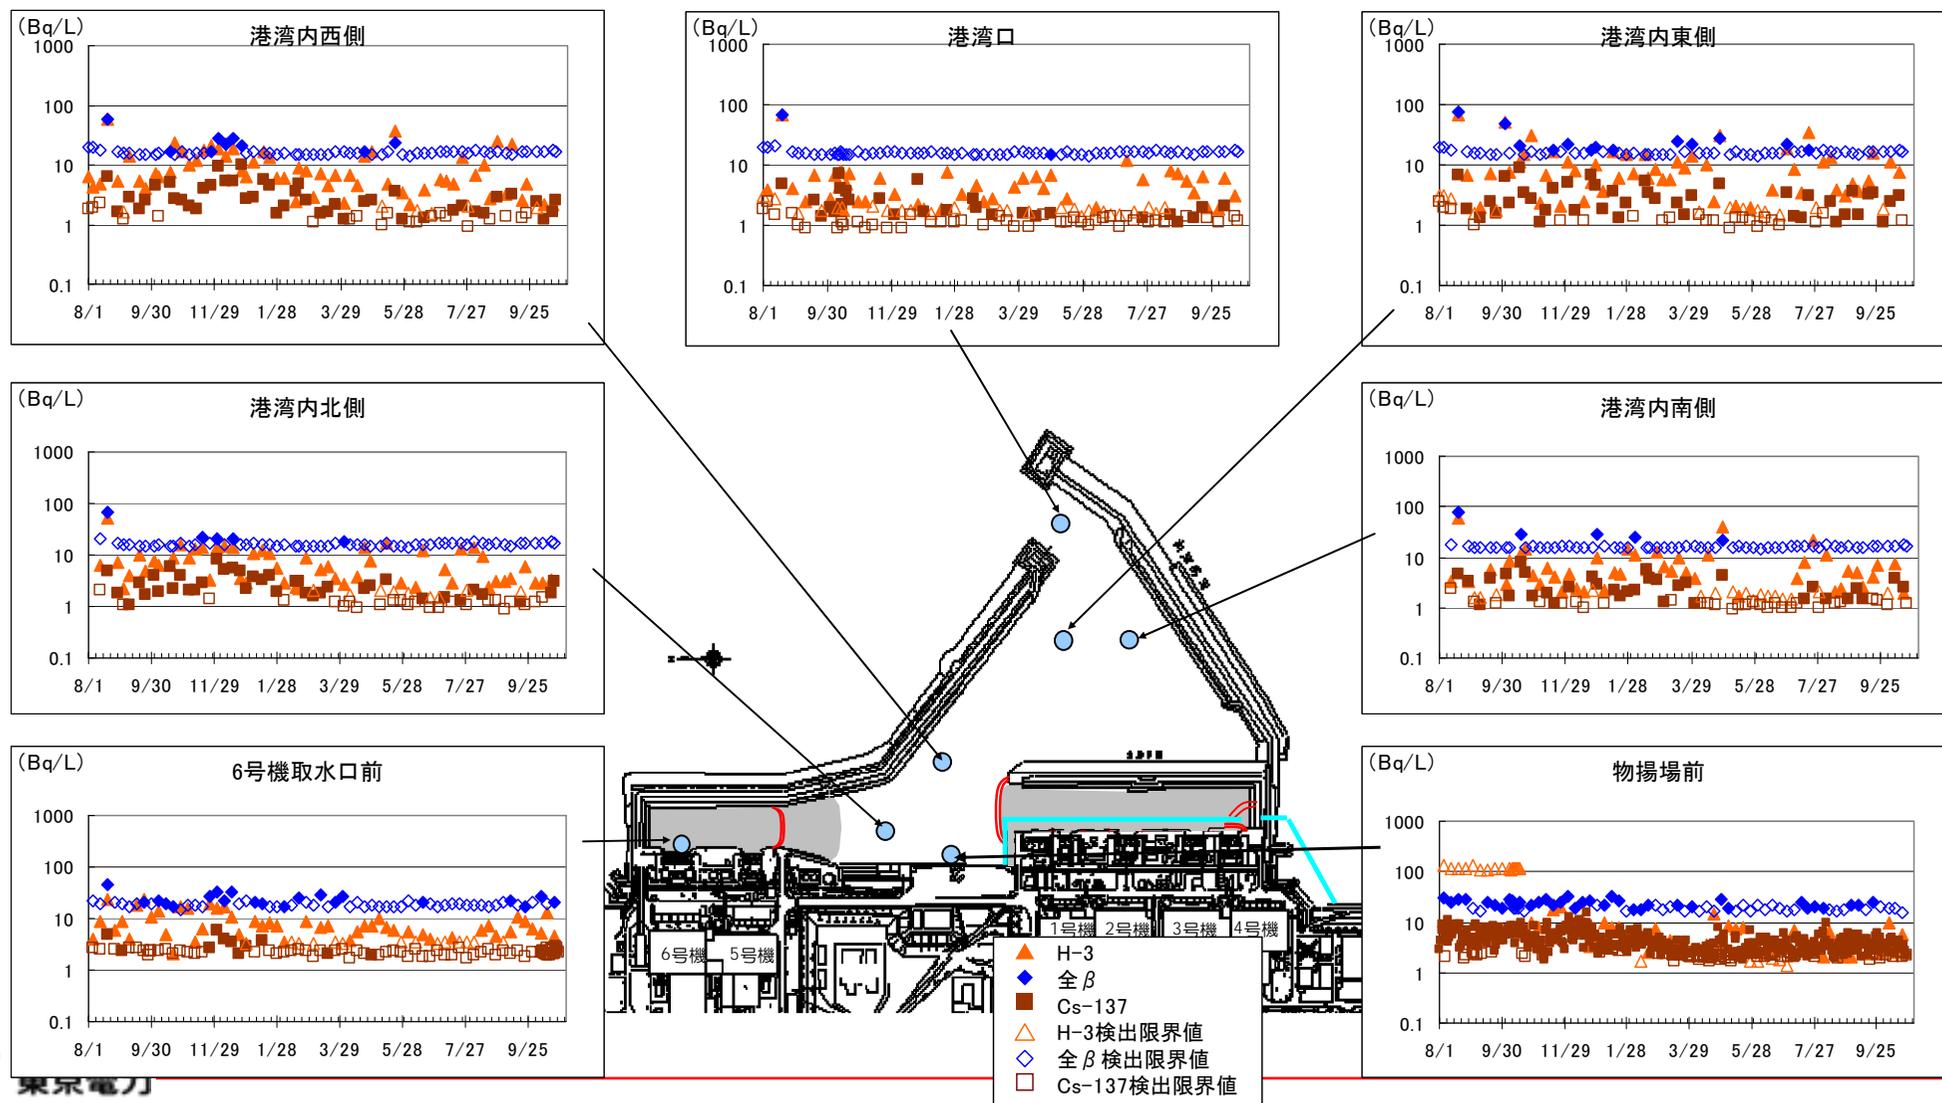
港湾内の海水サンプリング結果

■ 台風通過後の10/8、17に採水した結果では特別な濃度上昇は見られていない。

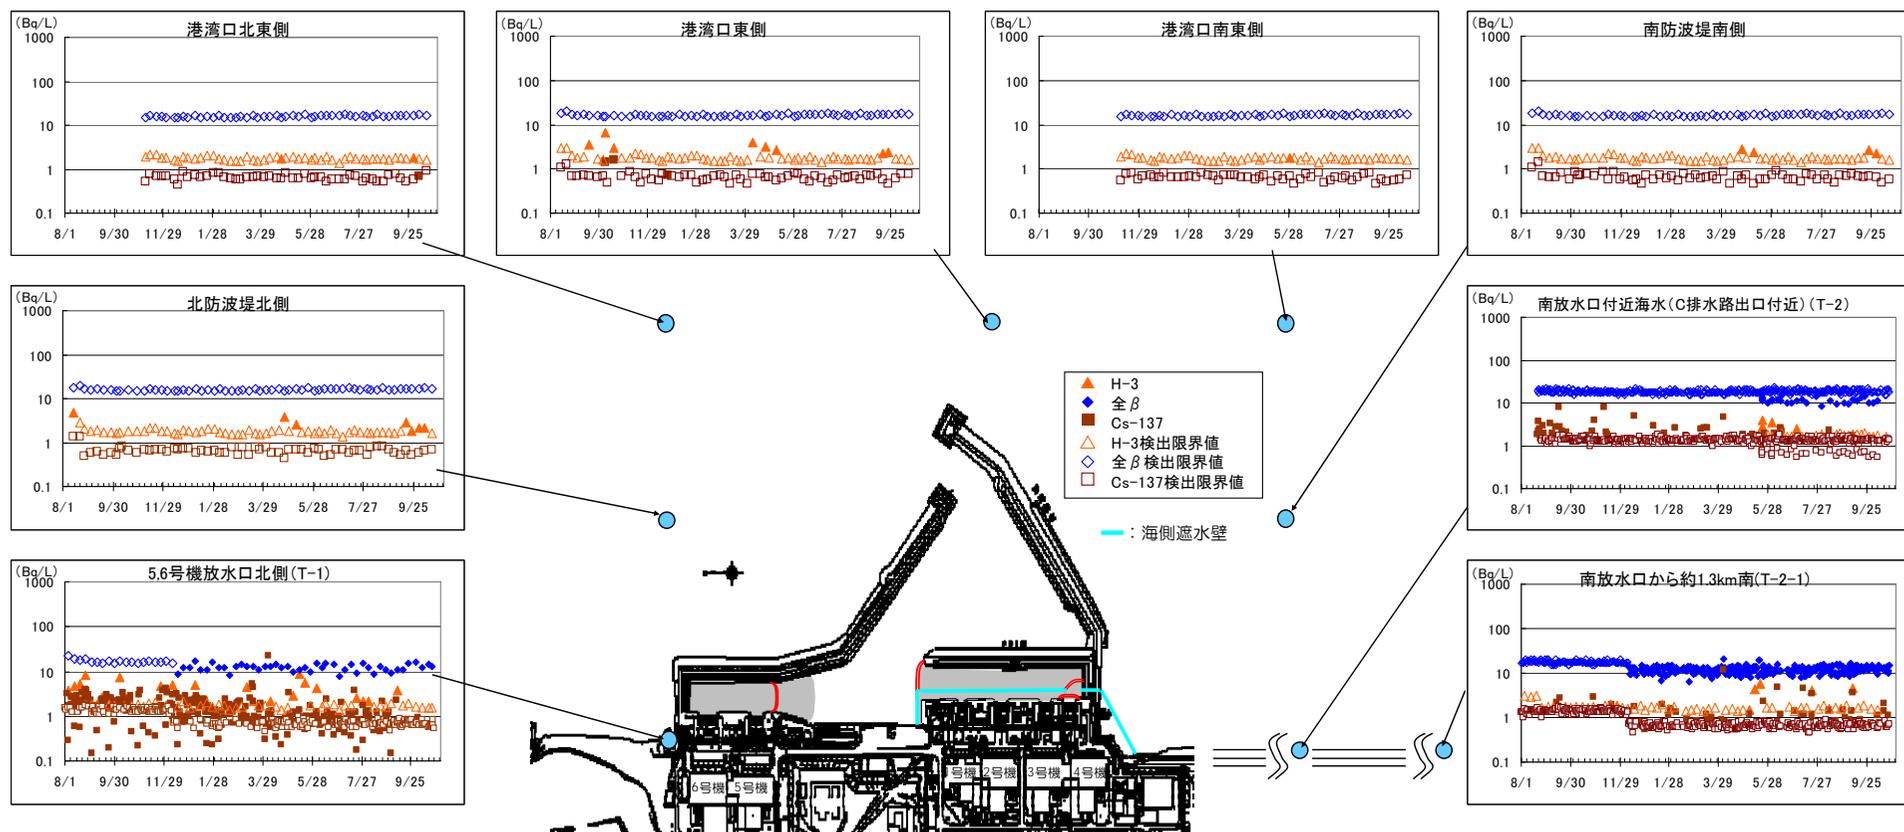
港湾外（周辺）の海水サンプリング結果

- 港湾外の各採取点も、台風通過後の10/8、17に採水しているが、特に濃度上昇は見られていない。

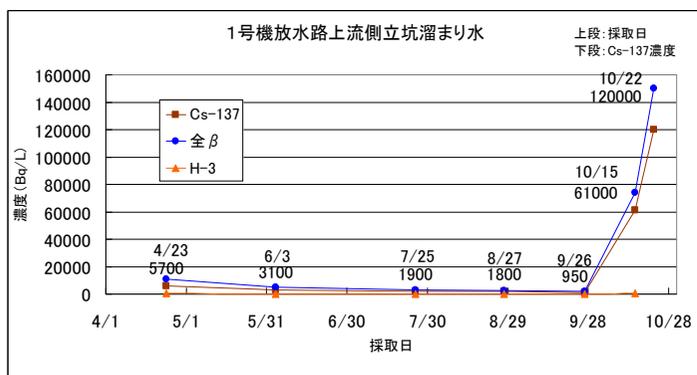
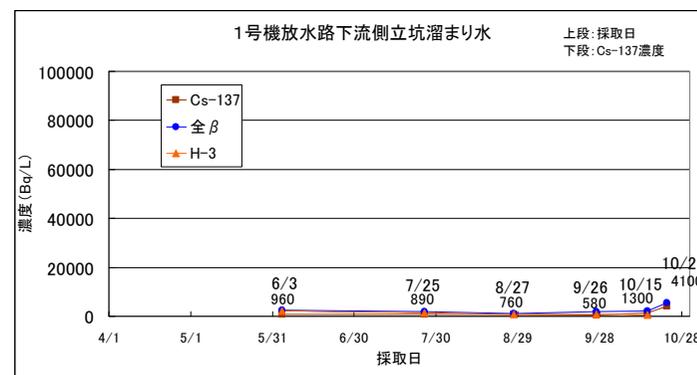
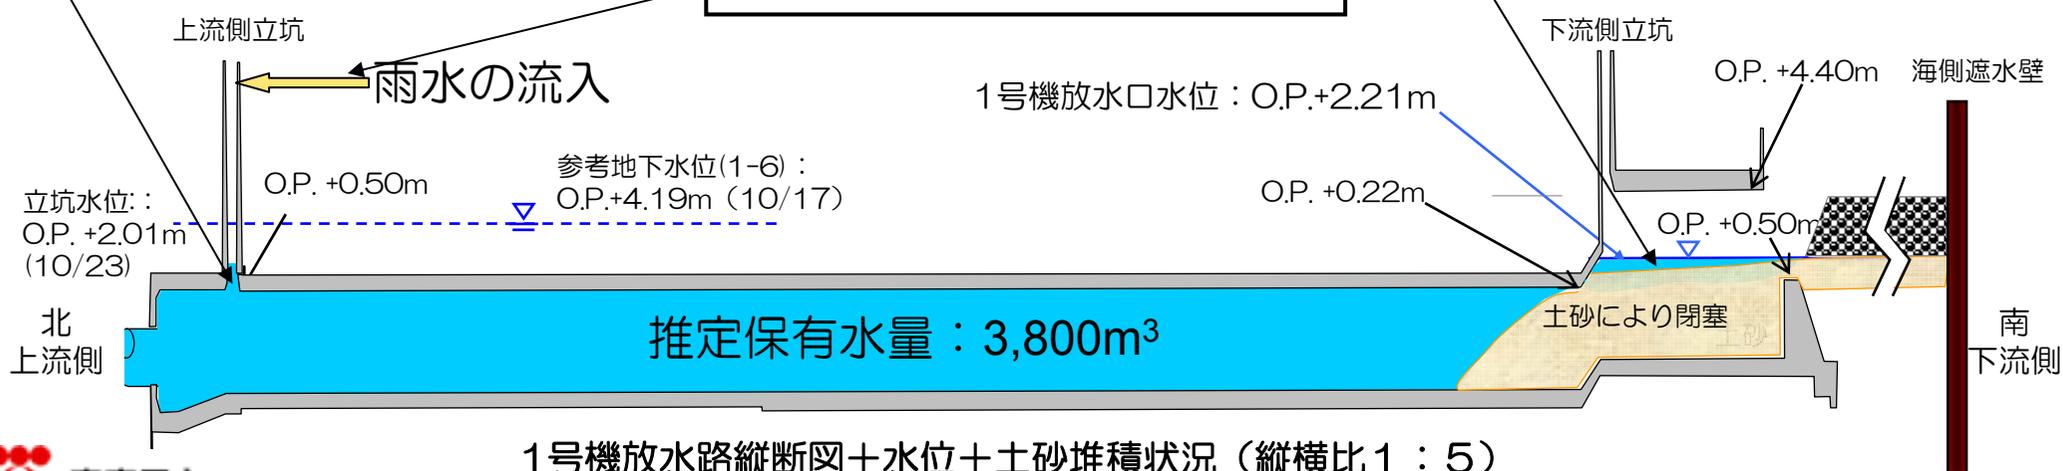
1号機放水路縦断面図+水位+土砂堆積状況(縦横比1:5)

- 1号機放水路上流側は、4月にはセシウム137濃度が5,700Bq/Lと高かったが、その後、9月末には950Bq/Lまで低下。下流側の濃度も5月の960Bq/Lから580Bq/Lまで低下。
- 降雨時に1号機タービン建屋周辺の雨水が流入するものの、10/6の台風18号による降雨時に採取した流入水のセシウム濃度も1,500Bq/Lと溜まり水濃度と大きく変わらない濃度であった。
- 2度の台風通過後の10/15に採取した上流側の溜まり水の濃度が、61,000Bq/Lに急上昇。1週間後の10/22には、更に120,000Bq/Lに上昇していた。
- 全β濃度も上昇しているが、セシウム濃度と同程度の濃度であることから、検出された全β放射能はほとんどがセシウムによるものと考えられる。また、トリチウム濃度は上昇していない。
- 台風に伴う豪雨による何らかの汚染の流入と考えられるが、これまでの降雨時にはこのような上昇は見られておらず、具体的な流入経路は不明。

- 放水路にタービン側から接続する放水管は、逆洗弁ピット付近でタービン滞留水や周辺の地下水水位より高いO.P.約6m高さに立ち上がっており、復水器内の水位も低いことから、タービン側からの流入は無いものと考えられる。
- また、上昇後の溜まり水の全ベータ放射能は、セシウムの放射能濃度と変わらず、ほとんどがセシウムによるものと考えられる。トリチウムの濃度上昇もセシウム、全ベータの上昇に比べればわずかであり、タービンや海水配管トレンチの汚染水が流入していることは無いものと考えられる。
- 海側4m盤はフェーシングが進んでおり、台風18号通過時の10/6の降雨時に、立坑への流入がほとんど無いことを目視で確認。
- 一方、1号タービン周辺から接続する排水路からは10/6の降雨時に流入を確認。
- 1号放水上流側立坑には、立坑の外の排水管横に地面が陥没した窪みがあり、窪み下部に設置された水抜き管からも雨水が流入している。（次頁参照）
- ただし、10/6に採取した排水管及び水抜き管の流入水の濃度は、Cs-137濃度がそれぞれ約400Bq/L、1,500Bq/Lと今回検出された溜まり水濃度に比べて低い濃度であった。
- また、10/15、22に採水した上流側立坑の水をろ過して再測定したが、セシウム濃度、全 β 濃度の変化はほとんど無かった。
- 現時点で具体的な流入経路は不明であるが、フォールアウトによる汚染土壌等が、台風18号、19号の豪雨により、排水管又は排水管脇の水抜き管から流入した可能性が考えられる。

- 放水路の溜まり水については、1回/月のモニタリングを継続するが、1号放水路の溜まり水については当面2回/週に頻度を増やして監視を強化する。

- モバイル処理装置による浄化について、出来るだけ早く開始できるよう、準備を進める。
- モバイル処理装置が稼働するまでの間、セシウム吸着材の投入など、短期に開始できる対策を検討、実施する。

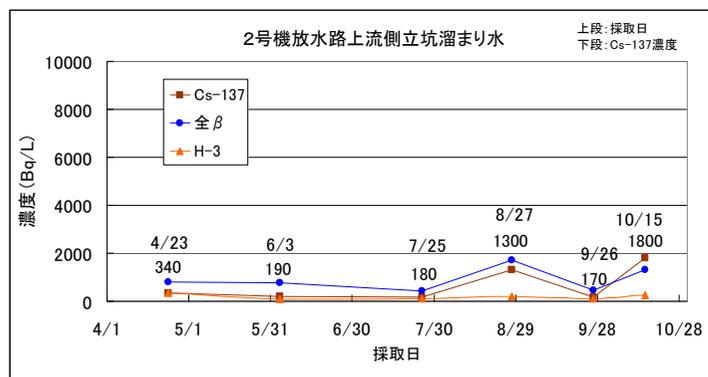
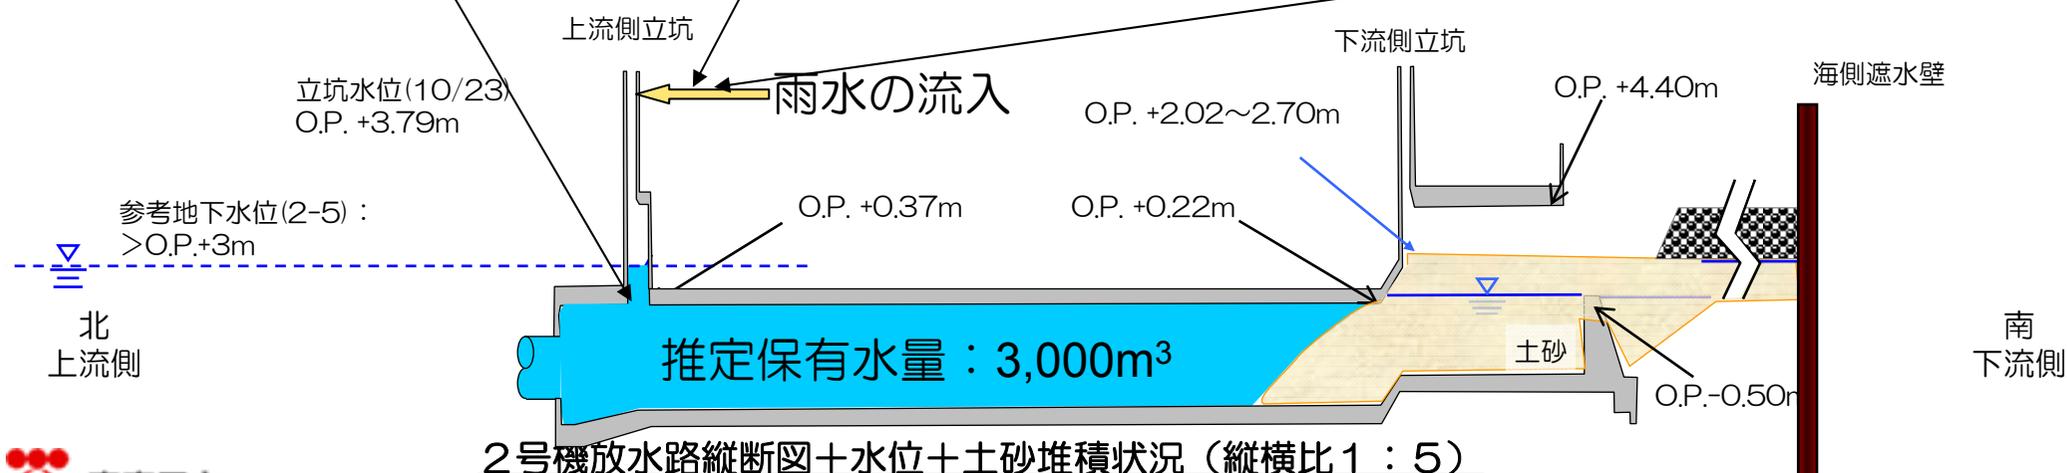
2号機放水路縦断面図+水位+土砂堆積状況 (縦横比1:5)

- 2号機放水路上流側は、当初よりセシウム137濃度が340Bq/Lと低かったが、8/26の降雨翌日の採水で、1,300Bq/Lに上昇し、9月末には170Bq/Lに低下。台風後の10/15の採水では再度1,800Bq/Lに上昇。
- 3号機タービン建屋周辺からの流入水のセシウム濃度が高く、一時的に濃度が上昇するものの、土砂による吸着や沈降等により濃度が低下しているものと考えられる。

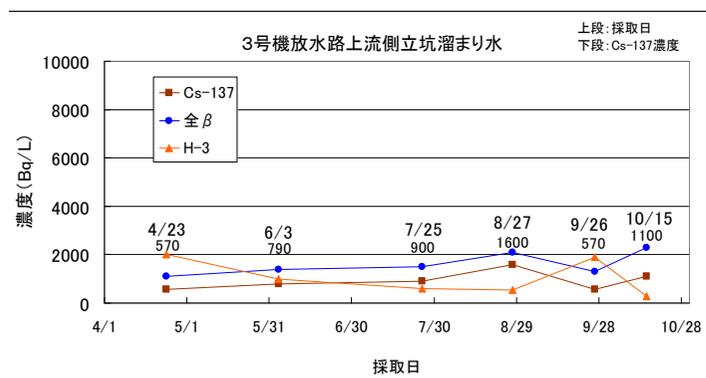
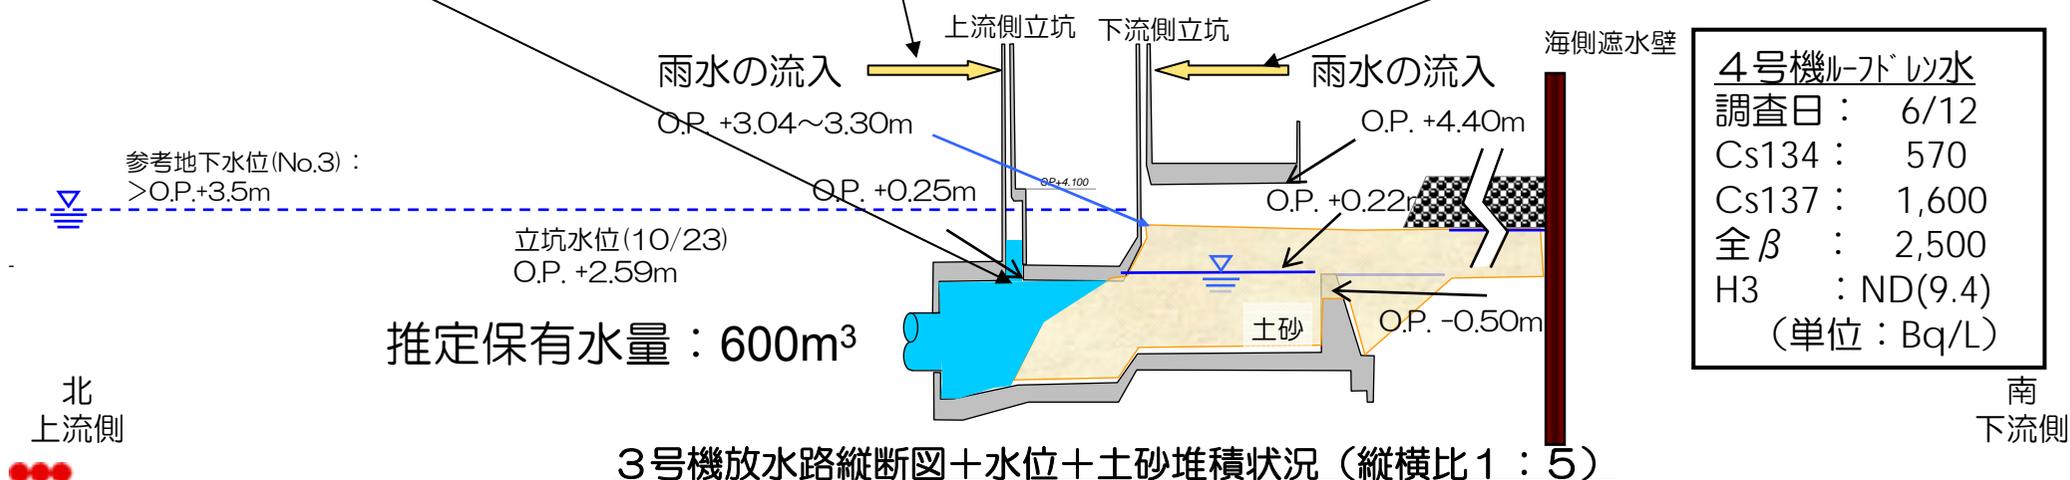
3号機放水路縦断面図+水位+土砂堆積状況 (縦横比1:5)

- 3号機放水路上流側は、2号機放水路と同様、当初よりセシウム137濃度が570Bq/Lと低かったが、8/26の降雨翌日の採水で1,600Bq/Lに上昇し、9月末には570Bq/Lに低下、台風後の10/15の採水で再度1,100Bq/Lまで上昇。
- 2号機同様、放水路への流入水濃度は溜まり水より高く、降雨時の流入により一時的にセシウム濃度が上昇するものの、吸着や沈降等により濃度が低下しているものと考えられる。

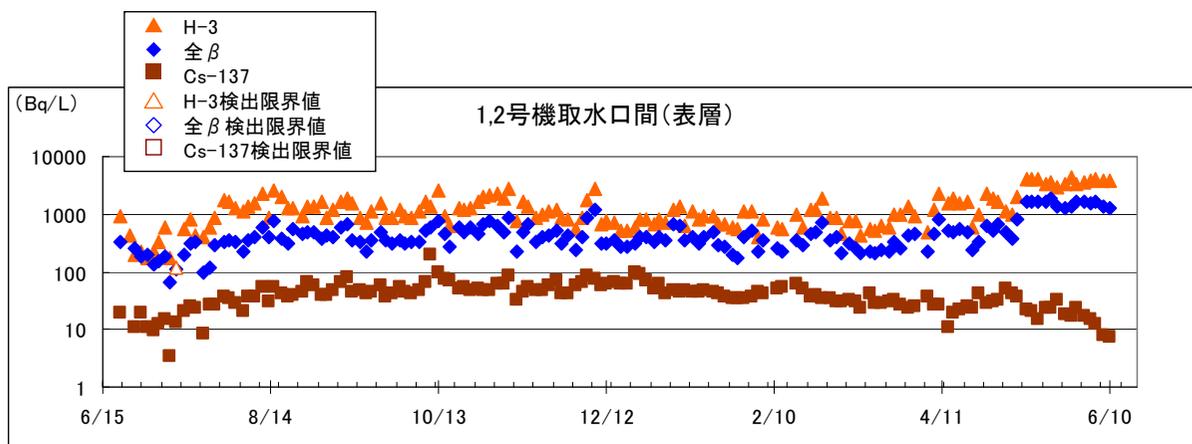
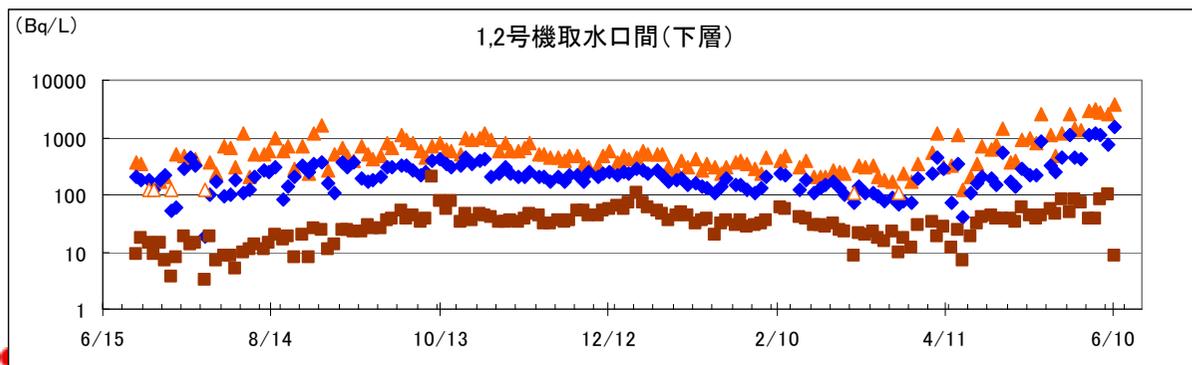
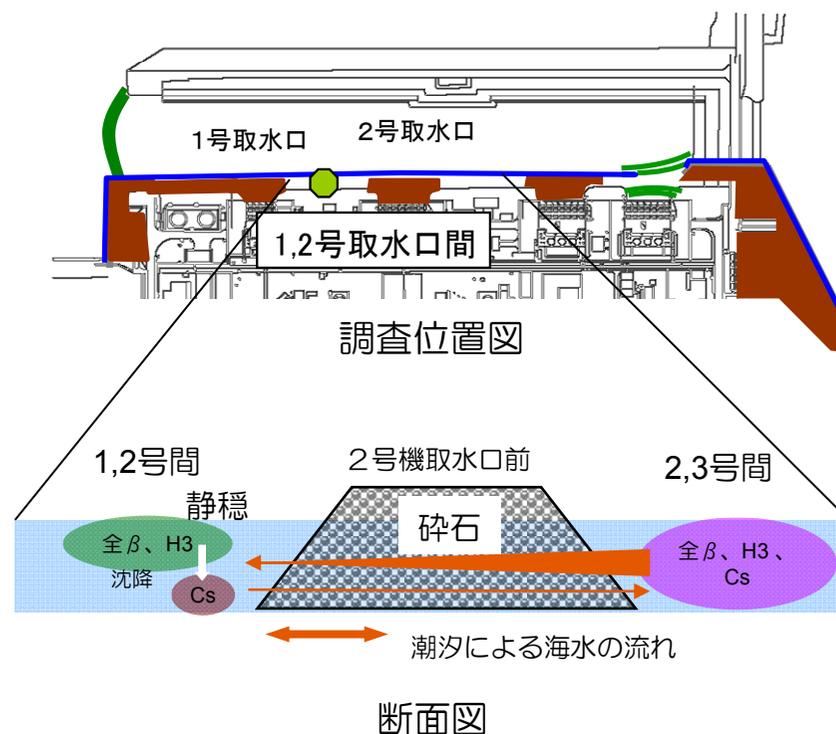
1, 2号取水口間の海水モニタリング結果

- 全期間を通じて、表層の方が高濃度の傾向。汚染した陸水（雨水、地下水）は淡水のため、表層側の濃度が高くなっていたものと考えられる。
- ただし、今年4月以降の遮水壁内側の濃度上昇時には、セシウムのみ表層が低下。
- 2号機取水口の埋立により、1, 2号取水口間の採水ポイント付近が静穏となり、粒子等に付着しやすいCsのみ下層に沈降した可能性が考えられる。

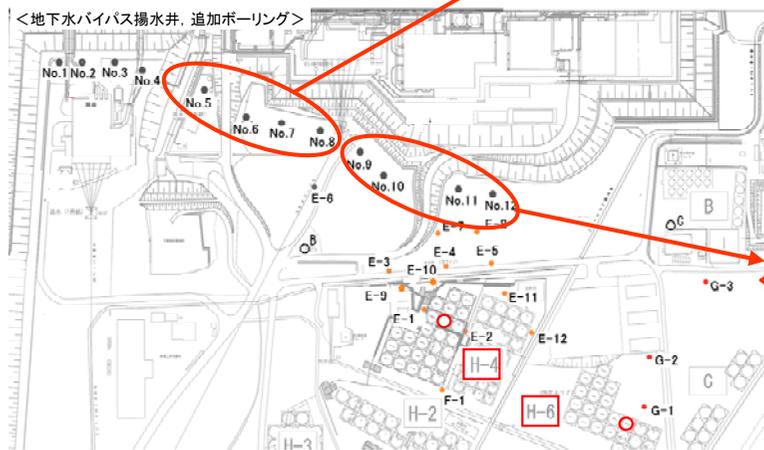
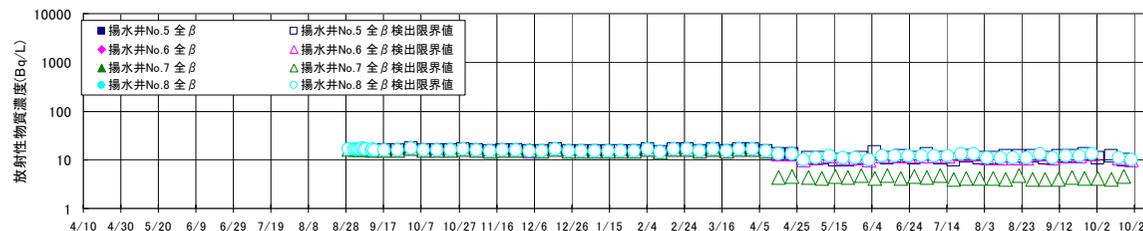
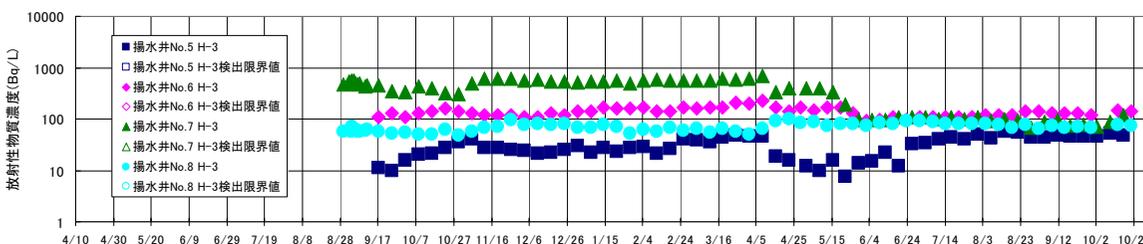
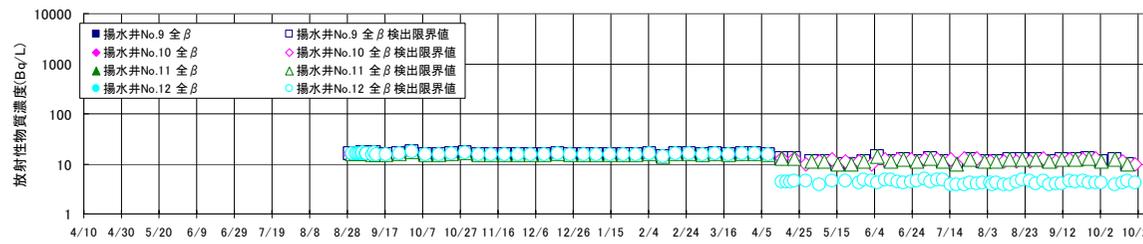
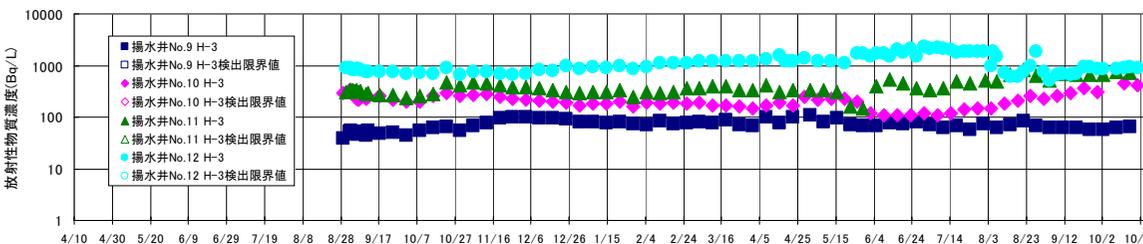
地下水バイパス揚水井の放射能濃度推移

- 地下水バイパス揚水井No.12のトリチウム濃度は、当初1,500Bq/Lを超過して汲み上げ停止を繰り返したが、現在は、1,000Bq/Lを下回る濃度で推移。
- 地下水バイパスの運用開始に伴い、全体的にトリチウムの濃度変動が見られるが、他の揚水井では1,000Bq/Lを越えるものは無い。
- 全βは特に変化はない。

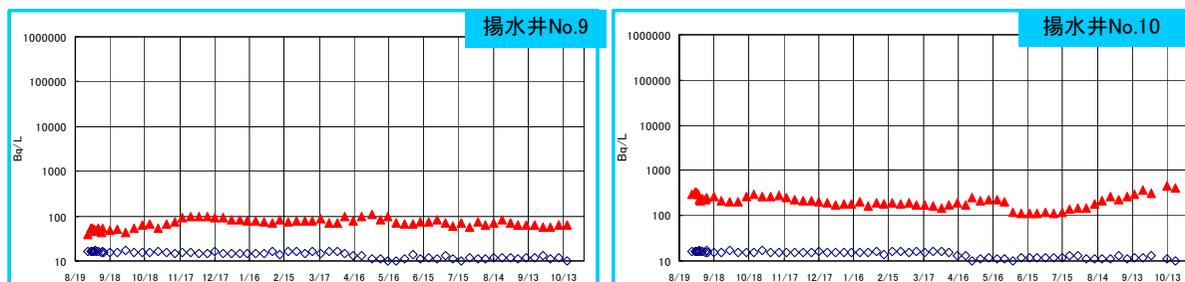
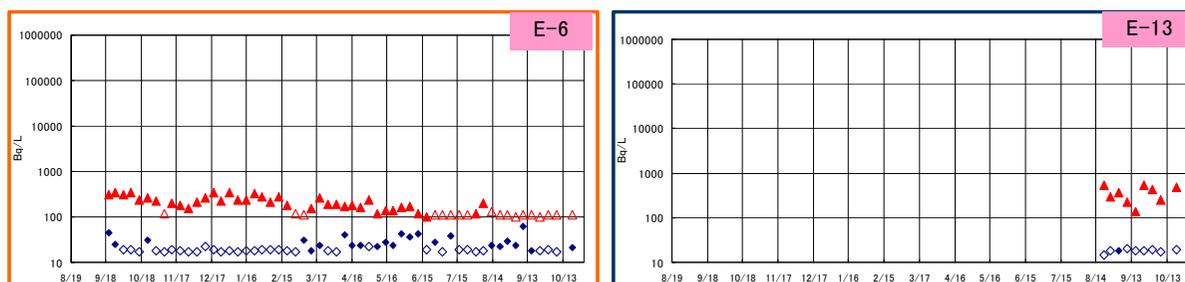
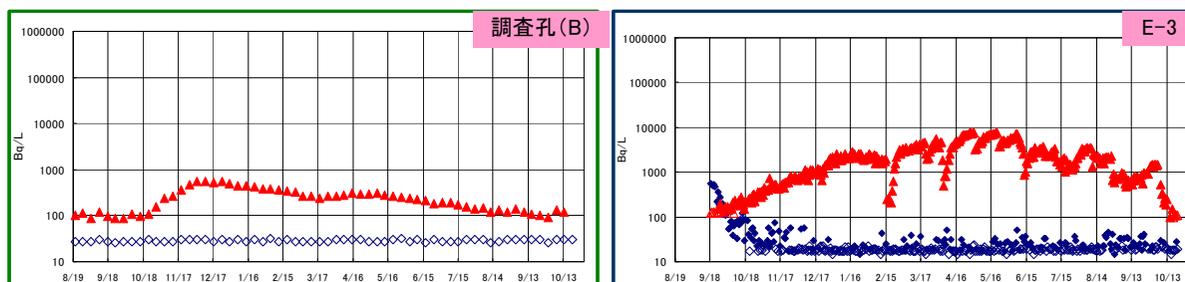
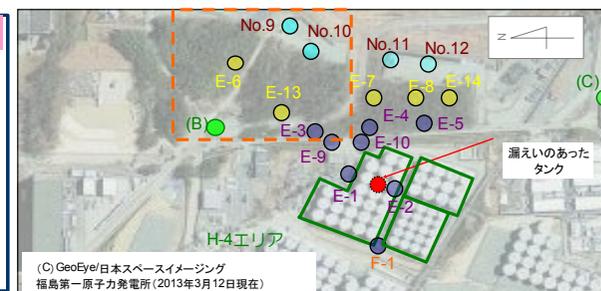
観測孔の放射能濃度推移 (H4タンクエリア北東側)

- 全β濃度は、E-3が当初若干高かったものの、既に低下。他の観測孔もほとんどが不検出。
- トリチウム濃度は、H-4タンクエリアに近いE-3で一時数千Bq/Lまで上昇したが、5月以降低下。その他の観測孔、揚水井も1,000Bq/Lを超えるようなトリチウム濃度は検出されていない。
- E-3周辺のトリチウムの拡散状況を確認するために設置した観測孔E-13は、300~500Bq/L程度と低いレベル。引き続き観測を継続する。

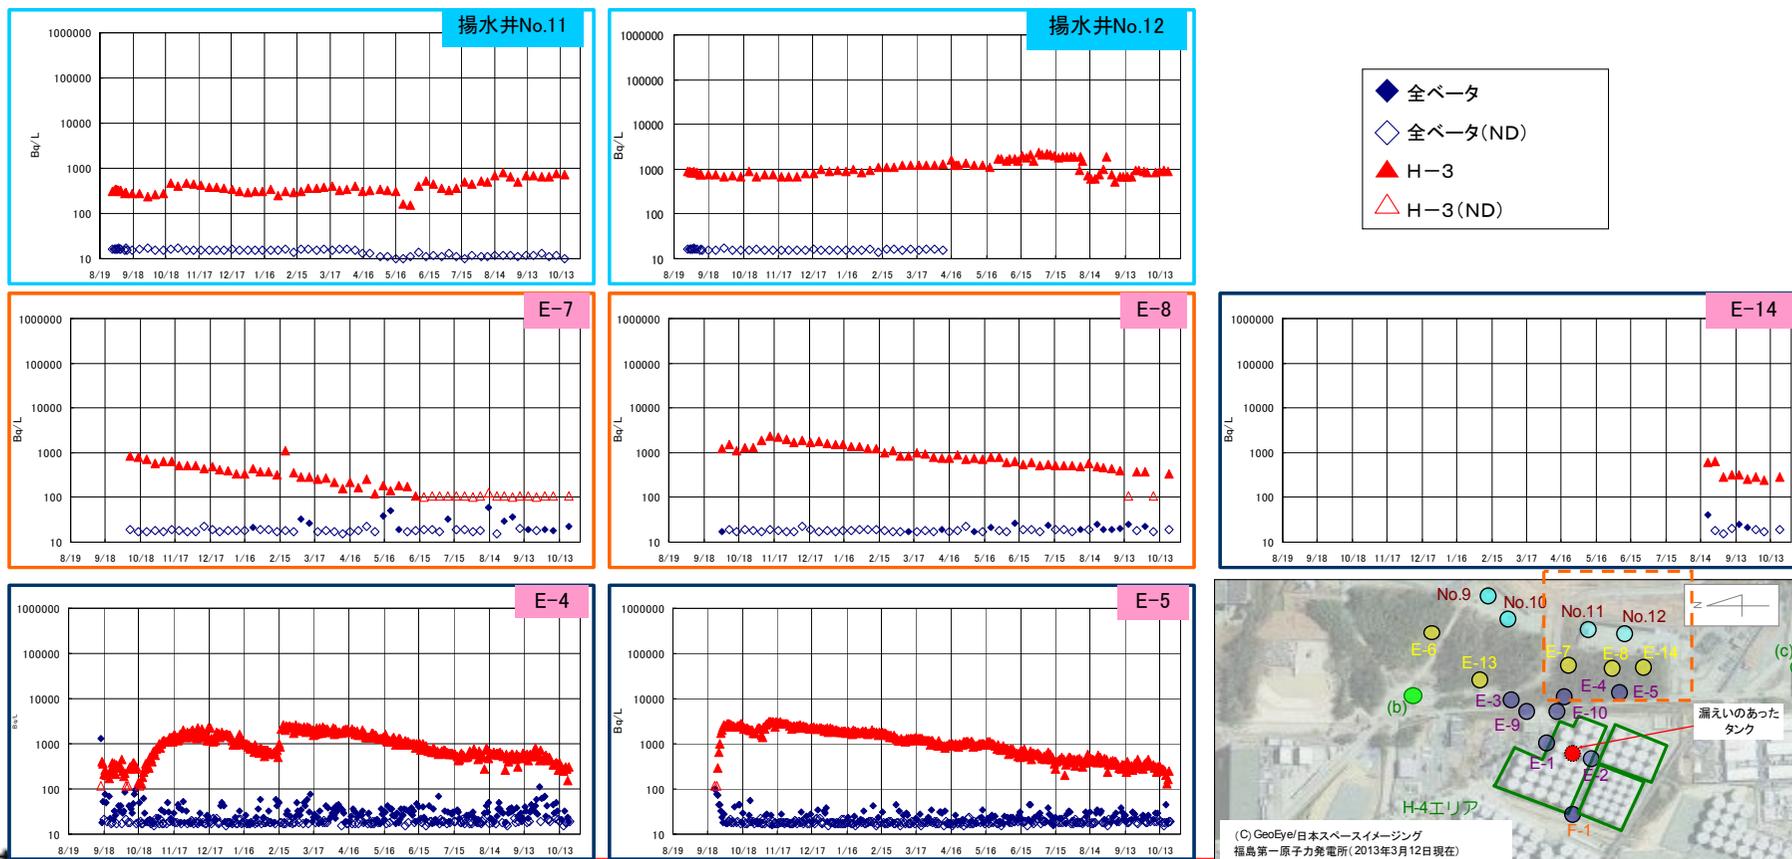
観測孔の放射能濃度推移 (H4タンクエリア南東側)

- 全β濃度は、H-4エリアに近いE-4、E-5で検出はされるものの、横ばい状態で特に上昇傾向はみられない。その他の観測孔、揚水井では検出されていない。
- トリチウム濃度は、一時1,000Bq/L を超えていたE-4、E-5、E-7、E-8で低下又は横ばい状況。揚水井No.12も、9月以降は1,000Bq/L未満で推移。No.11は若干の上昇後、横ばい状態。
- 南側に追加設置した観測孔E-14のトリチウム濃度は、これまでのところ北側のE-5、8と同程度。
- 引き続き観測を継続する。

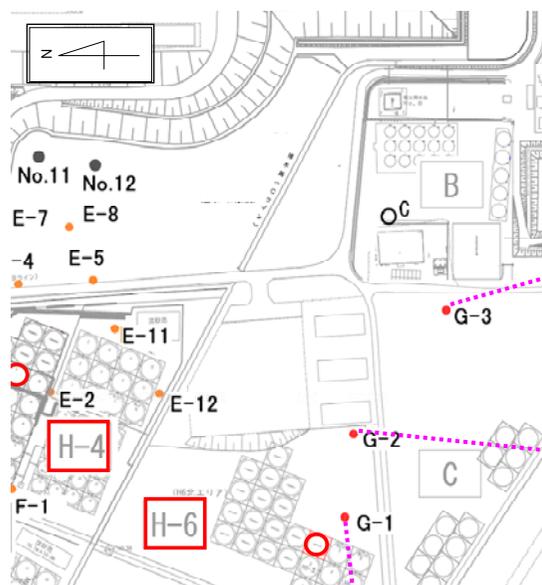
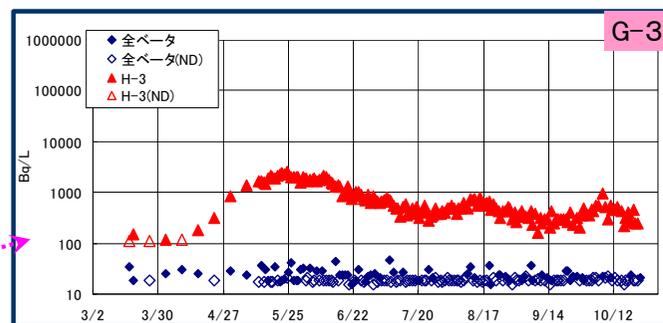
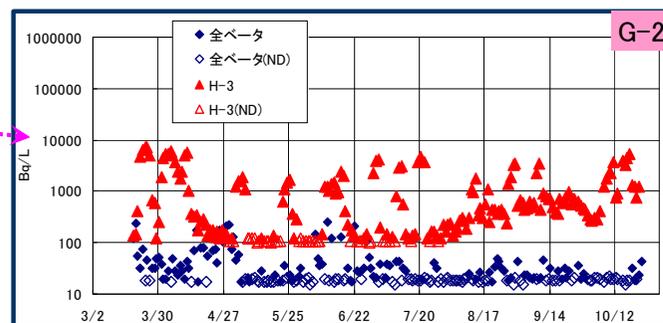
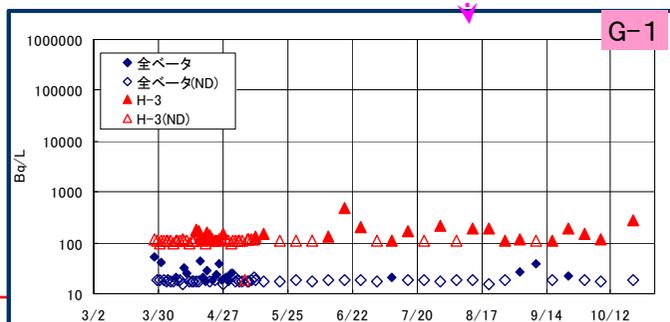
観測孔の放射能濃度推移（H6タンクエリア周辺）

- 漏えいタンクに近いG-1観測孔は、周辺の汚染土壌回収が早かったため、全β、トリチウムともに低濃度。特に変動はみられない。
- G-2観測孔では、当初トリチウム濃度が高めで、全β放射能も100Bq/L程度で検出されたが、その後、両方とも低下。トリチウム濃度は変動が大きく、台風後も一時的に濃度が上昇。
- G-3観測孔では、4月下旬よりトリチウム濃度が上昇。5月下旬以降低下したが、その後上下に緩やかに変動。
- 引き続き監視を継続する。
