発電所内のモニタリング状況等について

平成26年10月27日
東京電力株式会社

資料目次

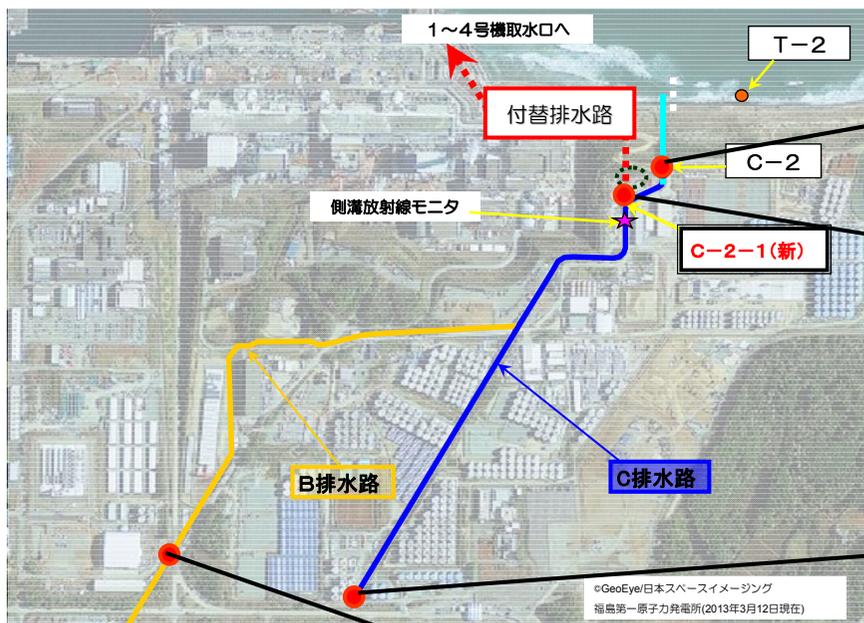
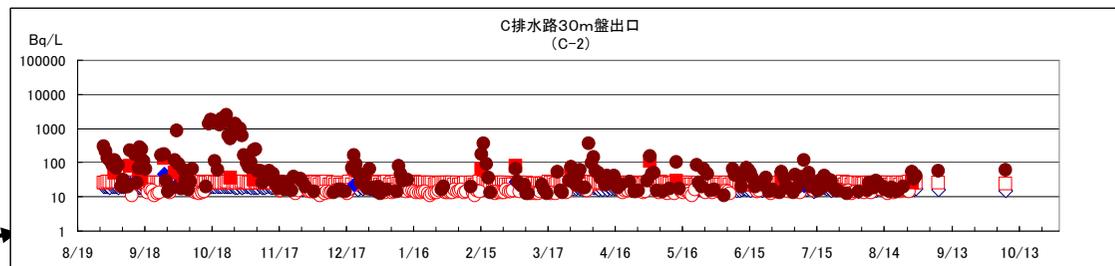
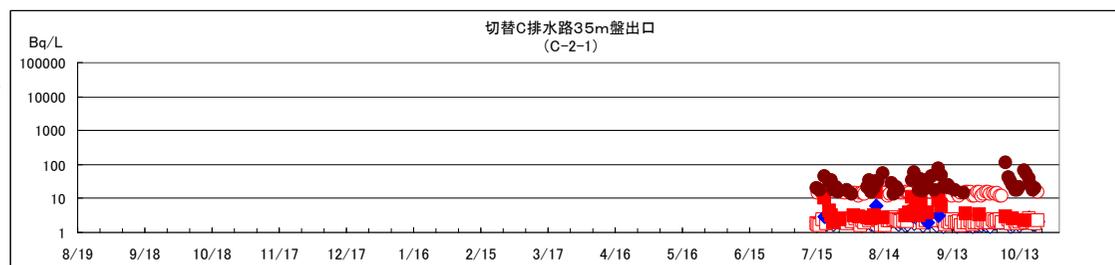
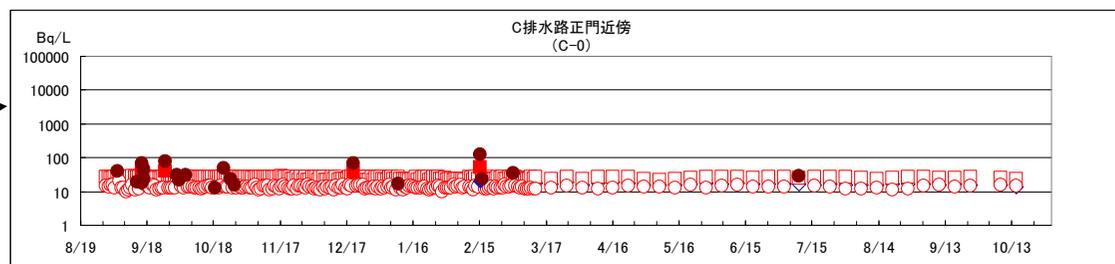
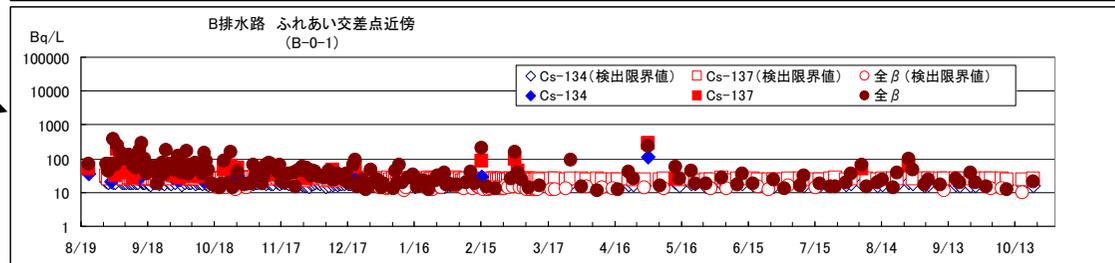
排水路の放射能濃度推移

- タンクエリア上流側のふれあい交差点近傍 (B-0-1)では、現在も降雨時を中心に放射性物質が検出。
- C排水路切替作業開始に伴い、7/14よりC-2-1のモニタリングを開始。降雨時には放射性物質を検出。
- 10/6の降雨時に付替排水路側の通水量を増加 ($0.1\text{m}^3/\text{s} \rightarrow 0.3\text{m}^3/\text{s}$)。

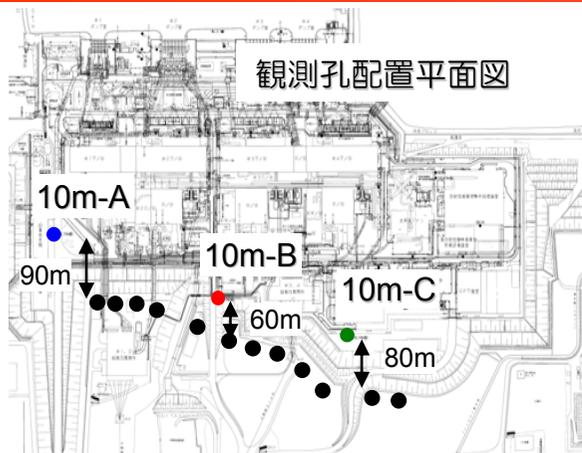
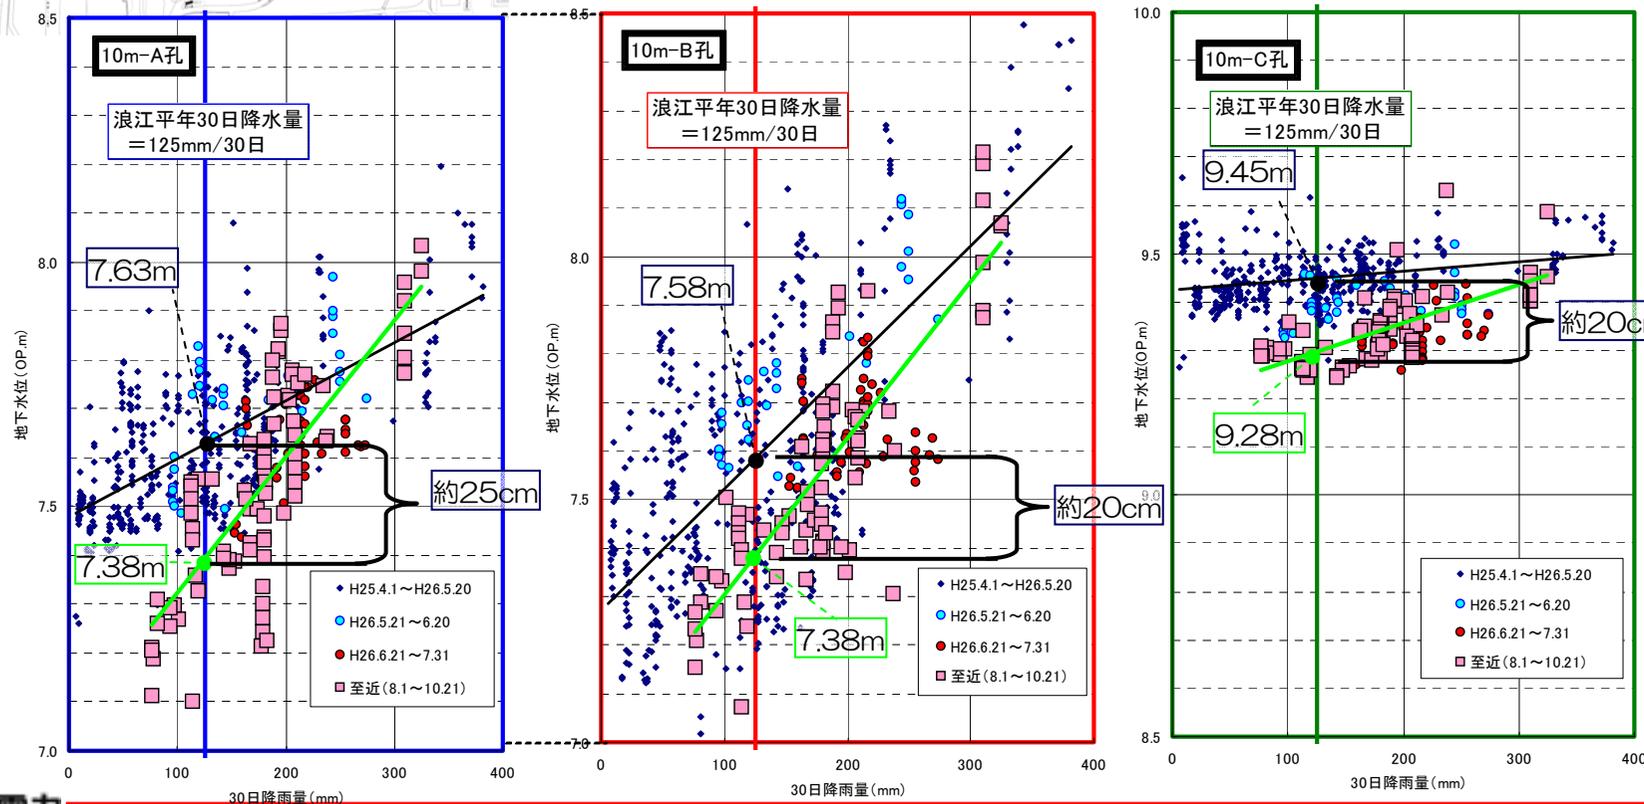
地下水バイパス稼働後における10m盤観測孔単回帰分析結果（累計雨量30日）

10m盤観測孔は1～2ヶ月累計雨量との相関が高いことから、30日累計雨量で地下水バイパス稼働の影響を評価した。

地下水バイパス稼働後のA～C孔全ての観測孔の地下水位において平均して20～25cm程度の地下水位の低下が認められる。

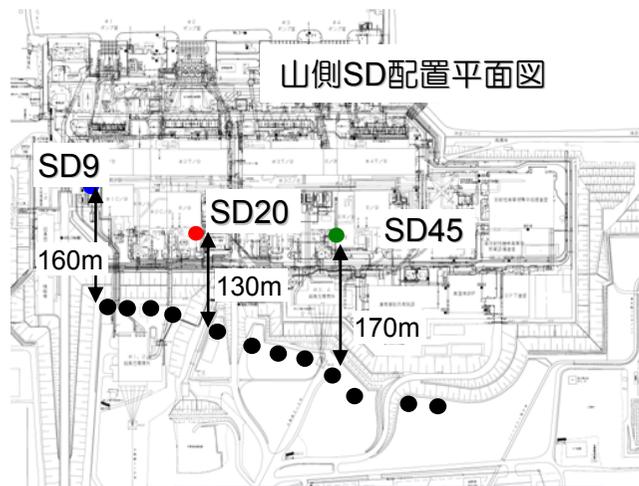
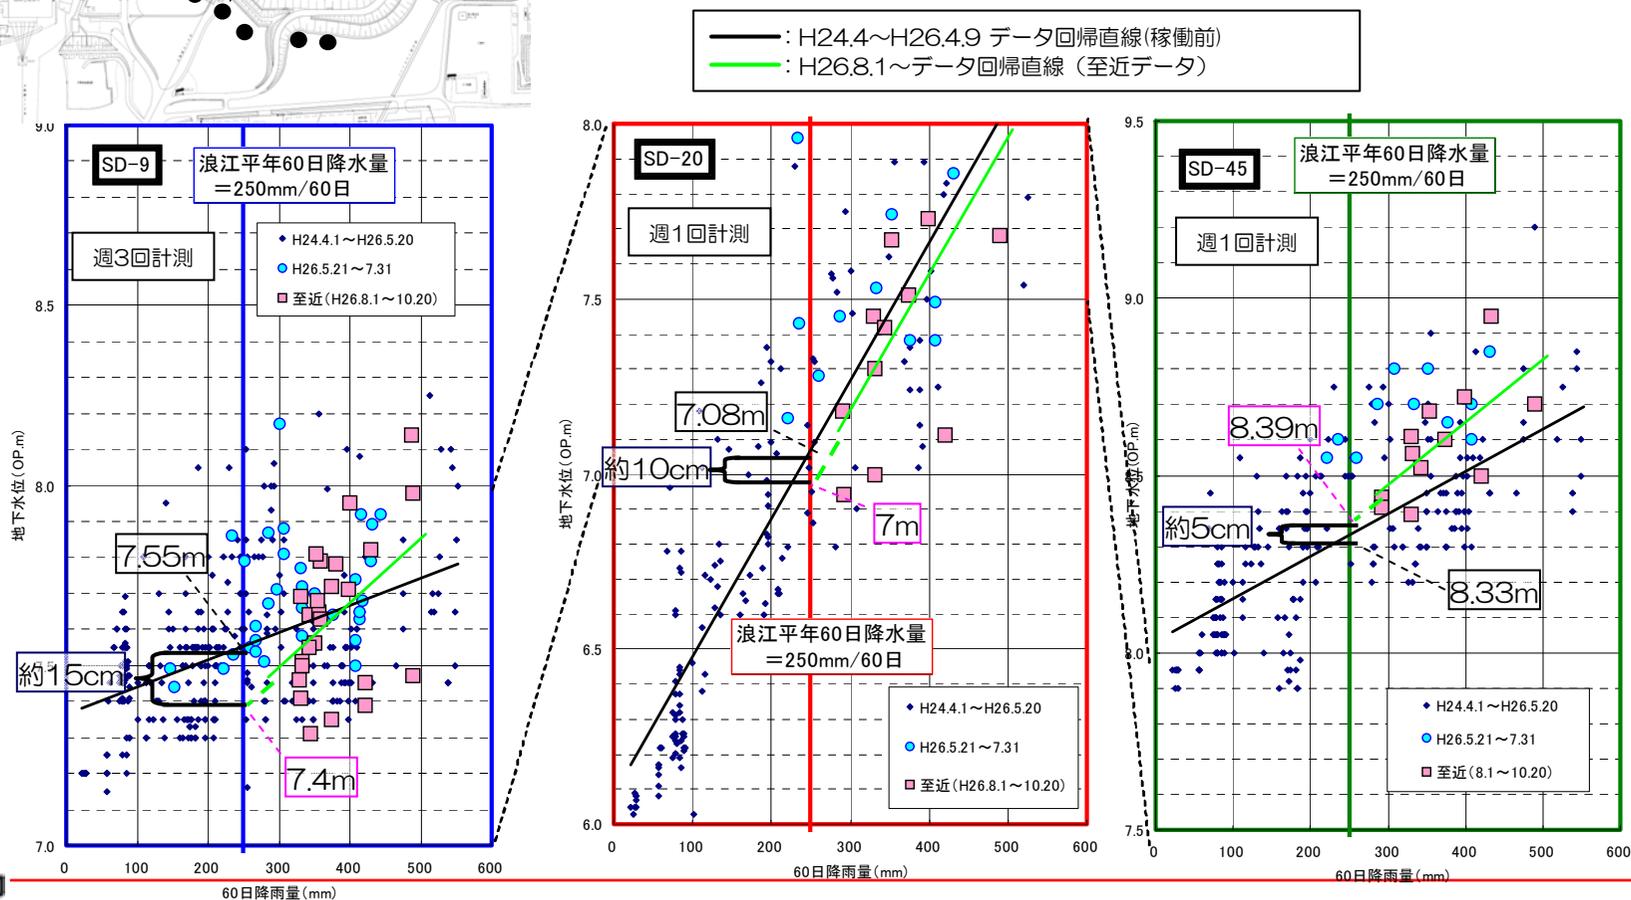
地下水バイパス稼働後における山側SD地下水位評価結果（累計雨量60日）

SDの地下水位は2ヶ月累計雨量との相関が高いことから、60日累計雨量で地下水バイパス稼働の影響を評価した。

H26.8.1以降のデータが蓄積されてきたことから、回帰直線による比較を行った。

その結果、SD9,20においては約10~15cmの水位低下と評価され、SD45では、約5cm上昇していると評価された。

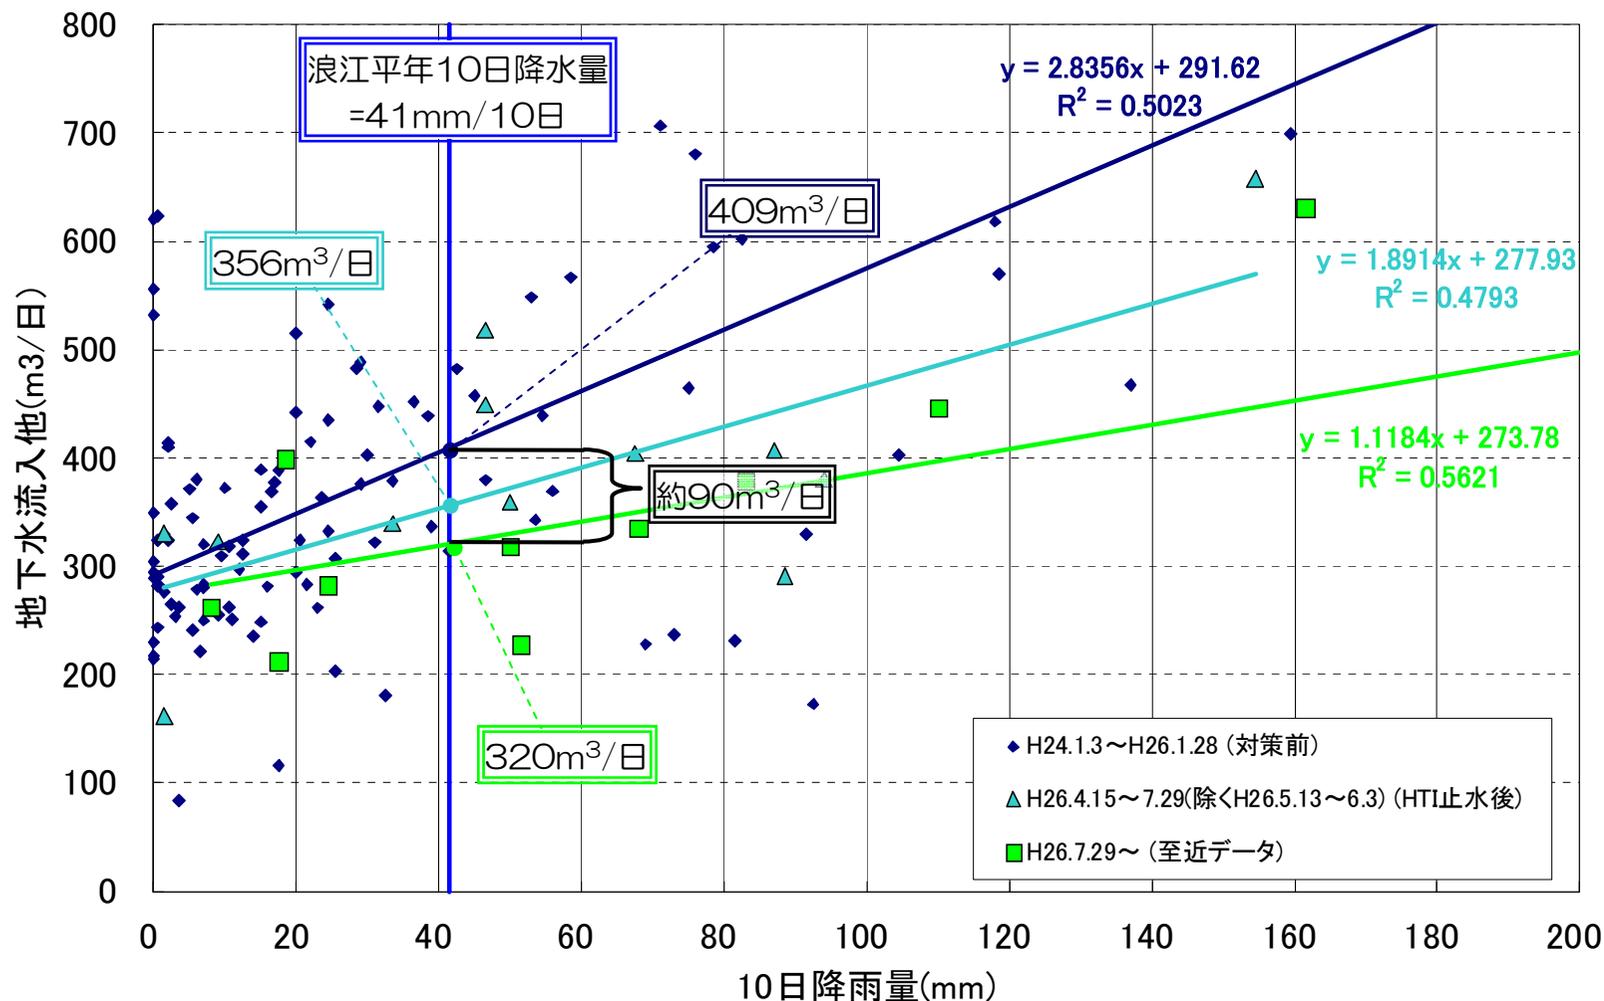
地下水バイパス稼働後における建屋流入量評価結果（累計雨量10日）

建屋への地下水流入量は10日累計雨量との相関が高いことから、10日累計雨量で地下水バイパス稼働の影響を評価した。

高温焼却炉建屋（以下、HTI建屋）止水に加え、地下水バイパスの稼働により合計90m³/日程度の建屋流入量の抑制が認められる。

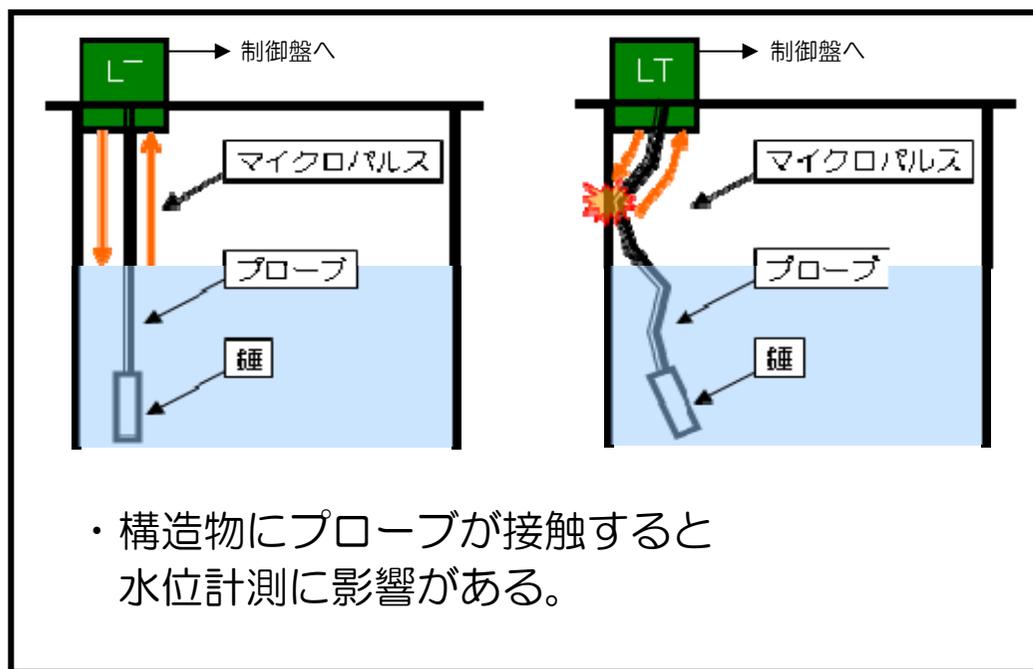
レーダーレベル計

H26年4月の運転開始以降、揚水井の水位設定を段階的に下げて運転しているところ、揚水井の水位監視・汲み上げ制御に使用している水位計の信号が一時的に変動し、ポンプがトリップする事象が発生。

一時的な水位信号変動の原因は、ポンプ運転により水位計プローブが振れて揚水井内部の構造物に接触することによるものと推定。

このため、更なる信頼性向上の観点から、水位検出方式の変更を検討。

- ・ 現地揚水井（No10）で適応性を検証（試験期間9/25～30）。
- ・ 現地試験の結果、正常に水位指示が計測できることを確認。
- ・ 残り揚水井11台についても、圧力式水位計への変更を計画中。

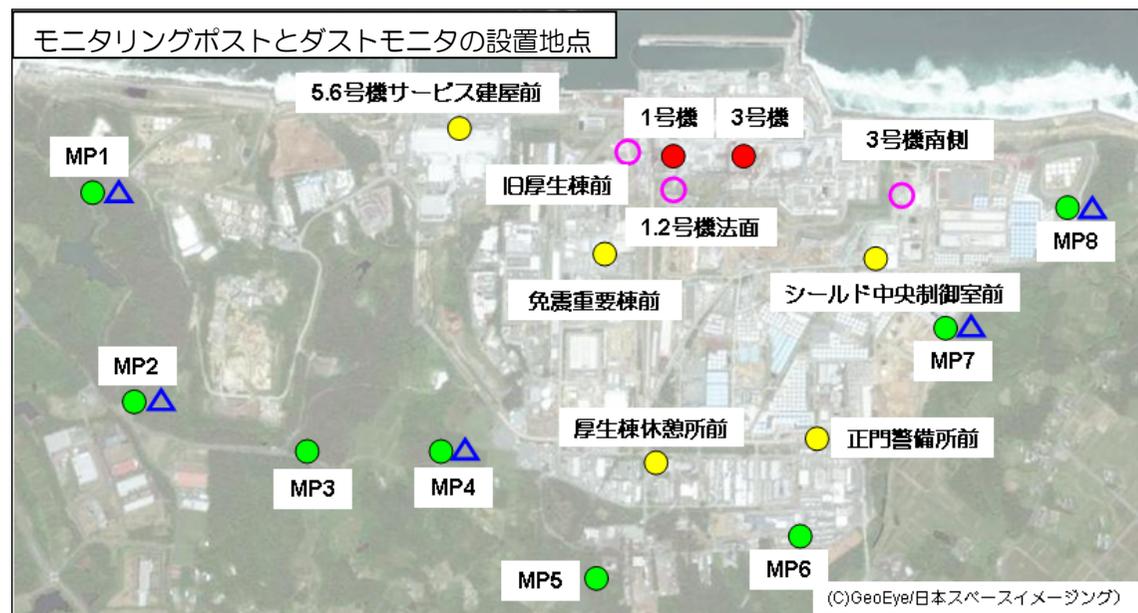
各種モニタの警報監視状況（10月22日～10月25日）

モニタリングポスト、各種ダストモニタにて有意な変動・警報の発報はありませんでした。

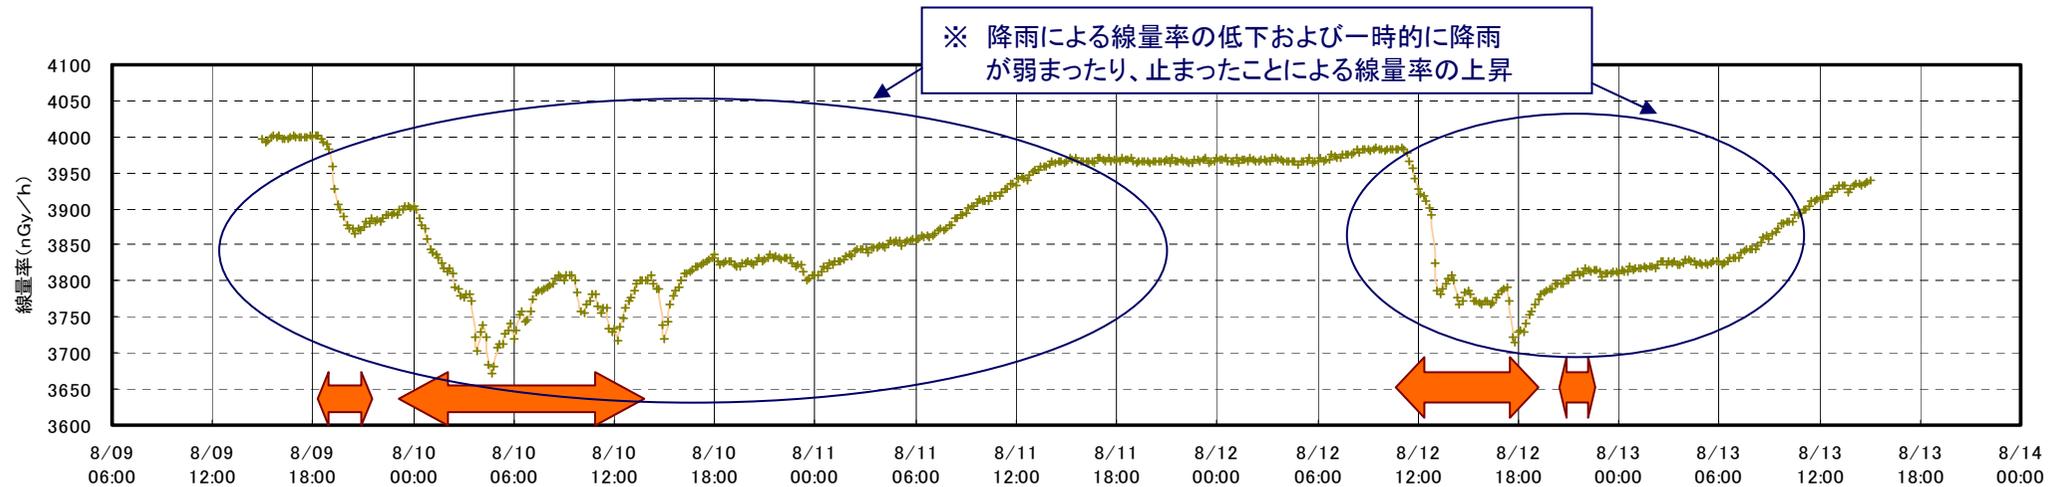
■ 雨天時の変動1（例：MP-2）

林の中にあるMP-2は、雨が降ると地面に水たまりができて遮へいとなり、測定値が下がる傾向がある。
（MP-3, 4, 5も同様）

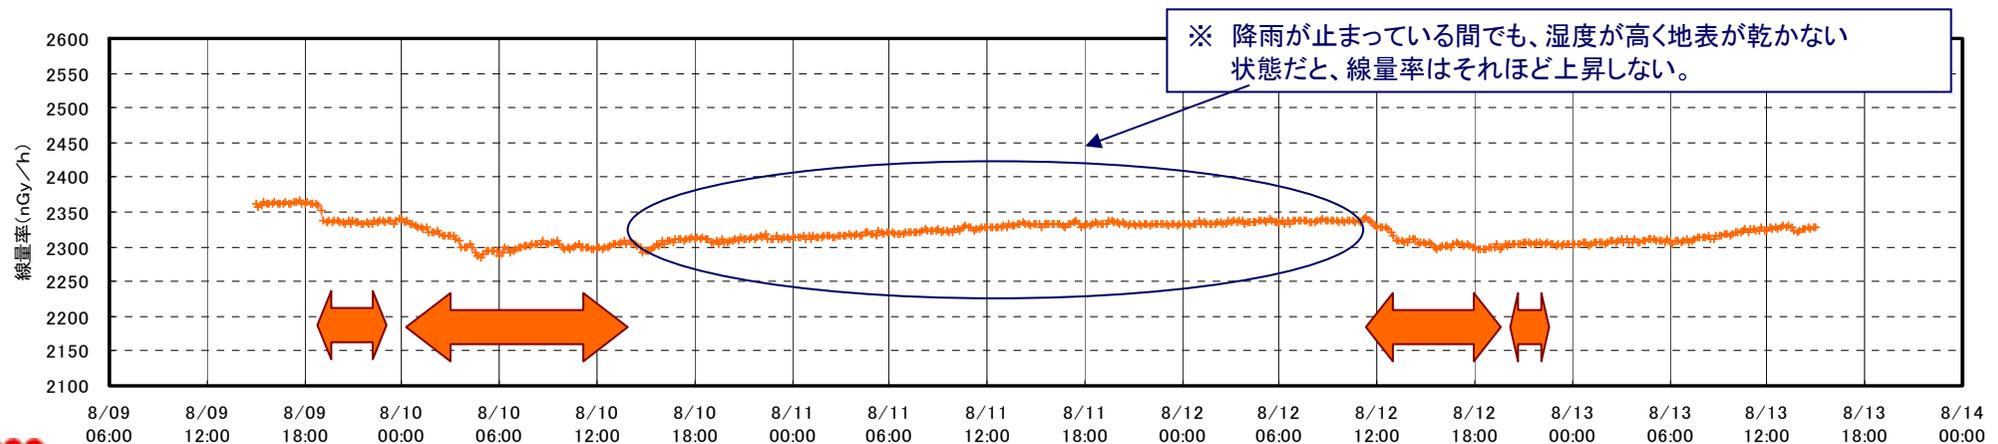
■ 雨天時の変動2（例：MP-8）

⇔ …断続的な降雨

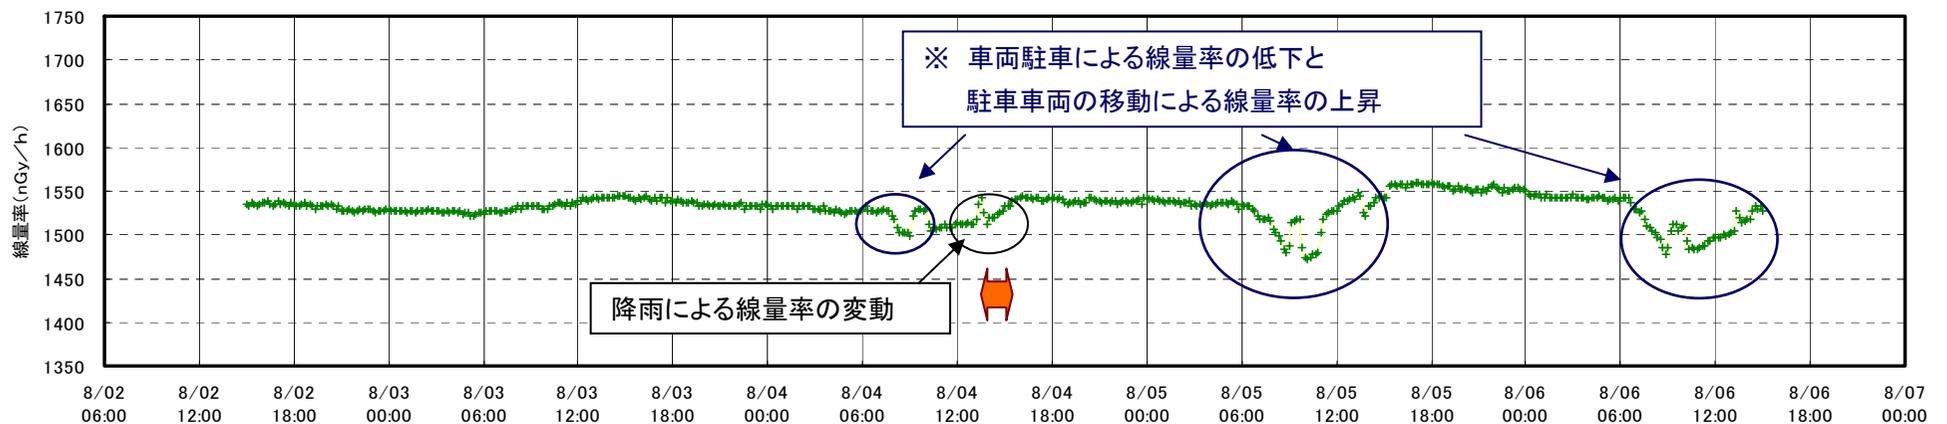
■車両による変動（例：MP-6）

駐車した車両や一時停車の車両が遮へいになって線量率が低下し、駐停車車両が移動すると線量率が上昇する。

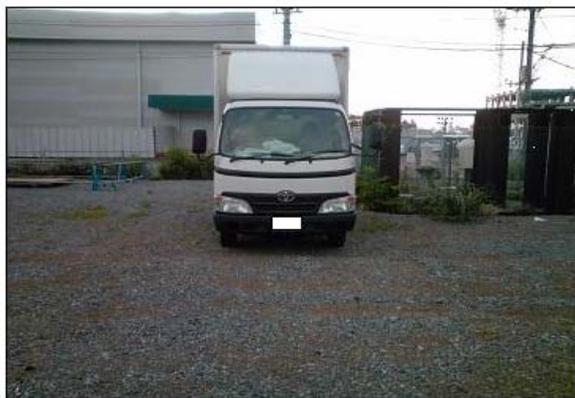
5時45分

- 午前6時頃にモニタリングポスト（写真右奥）前に車両が駐車すると、車両が遮蔽となり線量率の低下が確認されている。
