# 発電所内のモニタリング状況等について

平成26年11月25日  
東京電力株式会社

# J2タンクエリアA4タンク旋回梯子レール落下による 災害発生の原因と対策について

平成26年11月25日

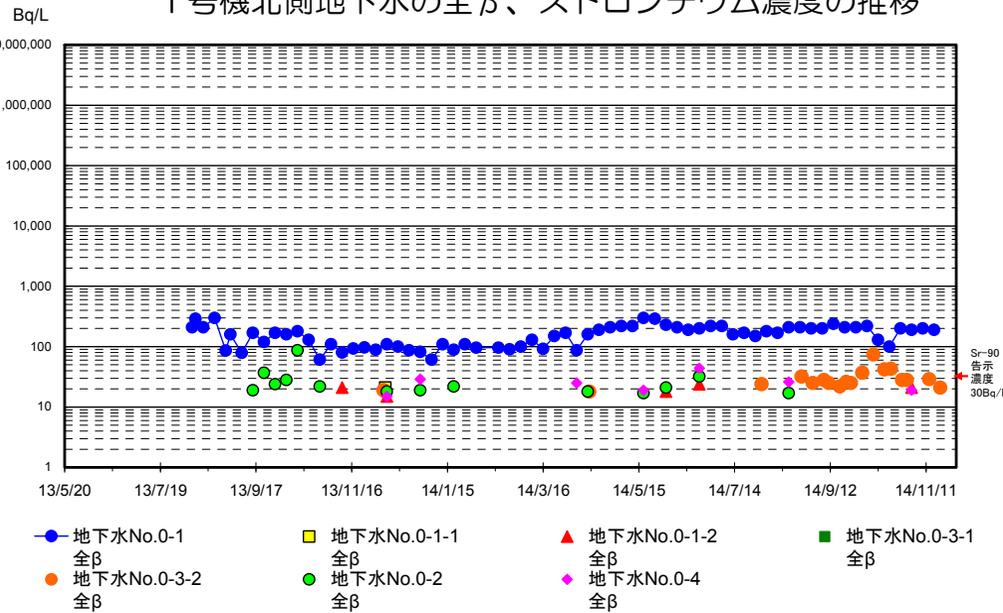
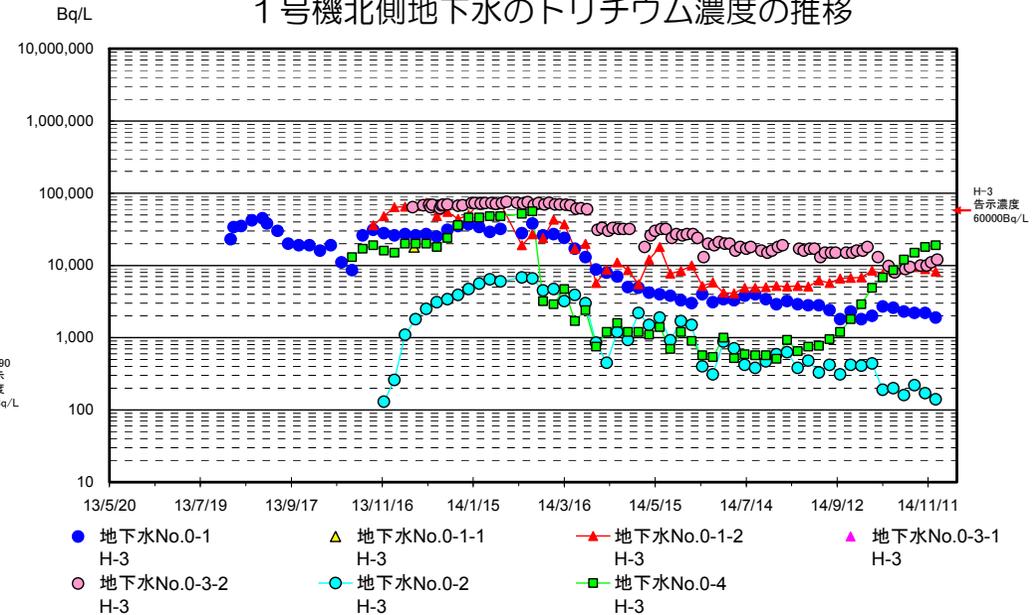
# タービン建屋東側の地下水濃度の状況<1号機取水口北側エリア>

- エリア全体にトリチウム（H-3）濃度が高く、最も高濃度であった海側のNo.0-3-2で地下水の汲み上げを継続中（1m<sup>3</sup>/日）。
- 3月以降、全観測孔でトリチウム濃度が低下。
- 9月以降、No.0-4のトリチウム濃度が再度上昇傾向。年初の濃度までは上昇していないが、当面監視を継続する。
- No.0-3-2は、台風後にトリチウム濃度が低下。当面監視を継続する。

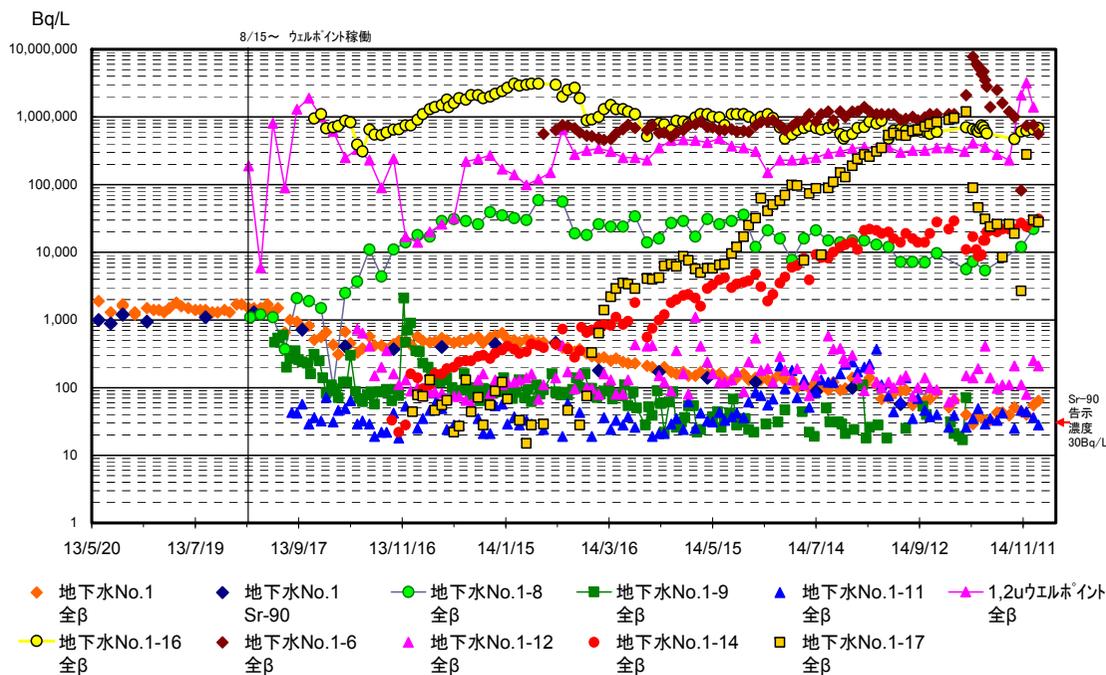
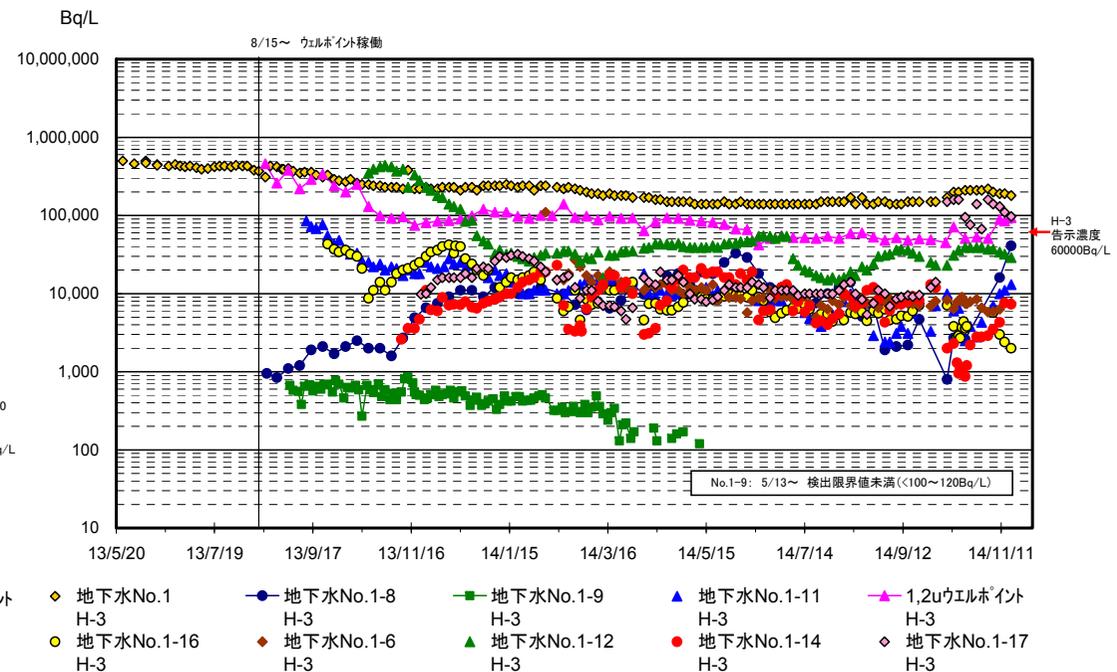
# タービン建屋東側の地下水濃度の状況<1,2号機取水口間エリア>

- 台風18号通過後に急上昇したNo.1-6のCs、全βは、概ね台風前の濃度に戻りつつある。
- No.1-17の全β濃度がNo.1-16とほぼ同じ濃度まで上昇したが、台風後に低下。
- 11/10より、ウェルポイントの全β、セシウムの濃度が上昇。ウェルポイント改良工事に伴い汲み上げ量を減らした影響が考えられる。11/17には低下したが、引き続き監視を継続する。
- トリチウム濃度は、No.1が最も高い濃度であるが、No.1-17が台風後に上昇し、ほぼ同じ濃度となった。
- 引き続き、ウェルポイント及びNo.1-16(P)での汲み上げを継続し、外部への流出防止に努める。

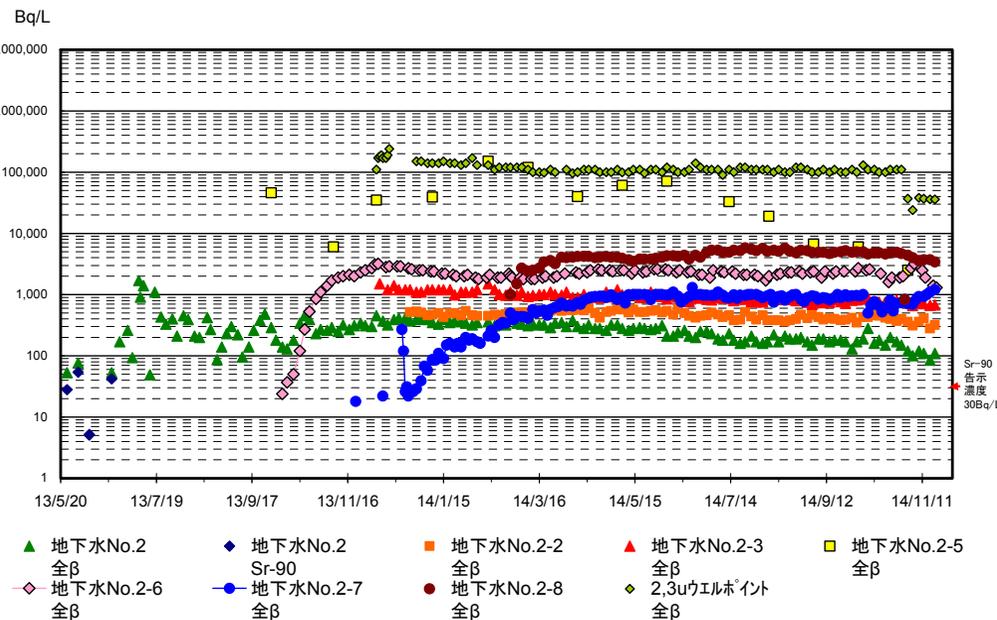
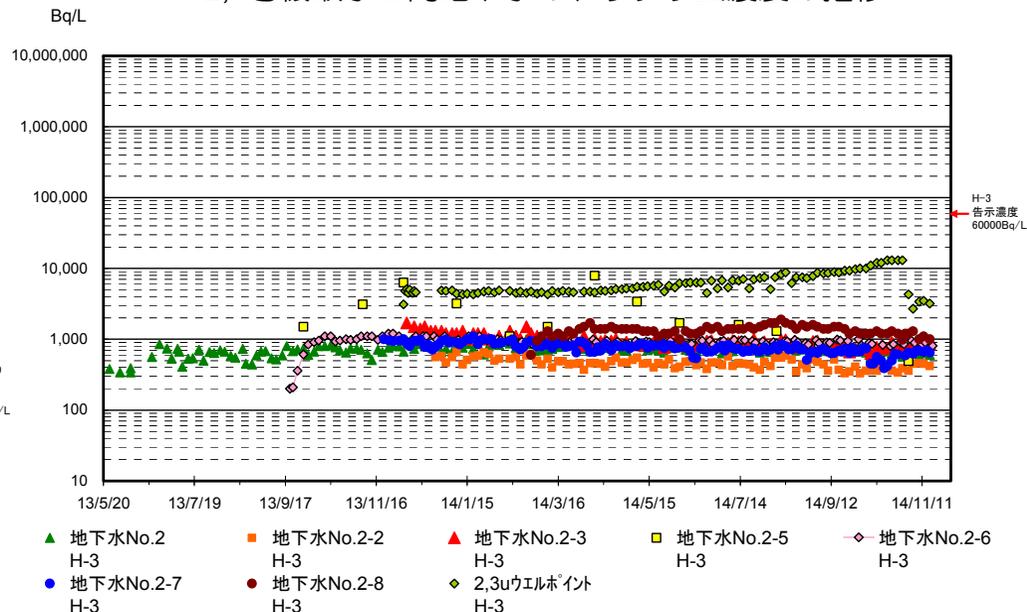
# タービン建屋東側の地下水濃度の状況<2,3号機取水口間エリア>

- 2, 3号機取水口間は、北側（2号機側）で全β濃度が高い状況のため、ウェルポイントによる地下水汲み上げを継続中。11月より工事による汲み上げ量の増加に伴い、全β、トリチウム濃度が低下。
- 地盤改良内側（No.2-6）は2,000Bq/L程度、地盤改良外側（No.2-7）では1,000Bq/L程度で横ばい状態であり十分低い状況。
- その他の井戸では、大きな変化はみられていない。
- 引き続き監視を継続し、異常が見られる場合にはウェルポイントの運用等対応を検討する。

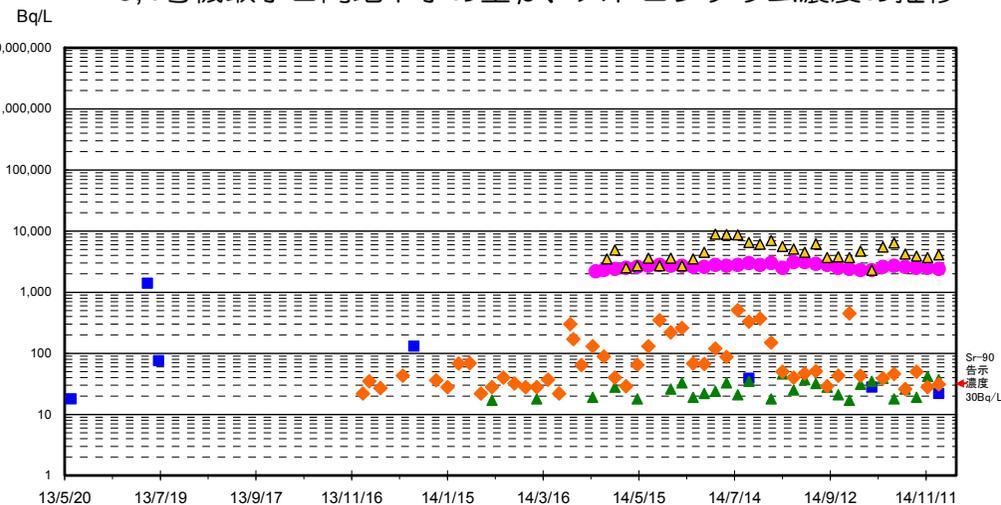
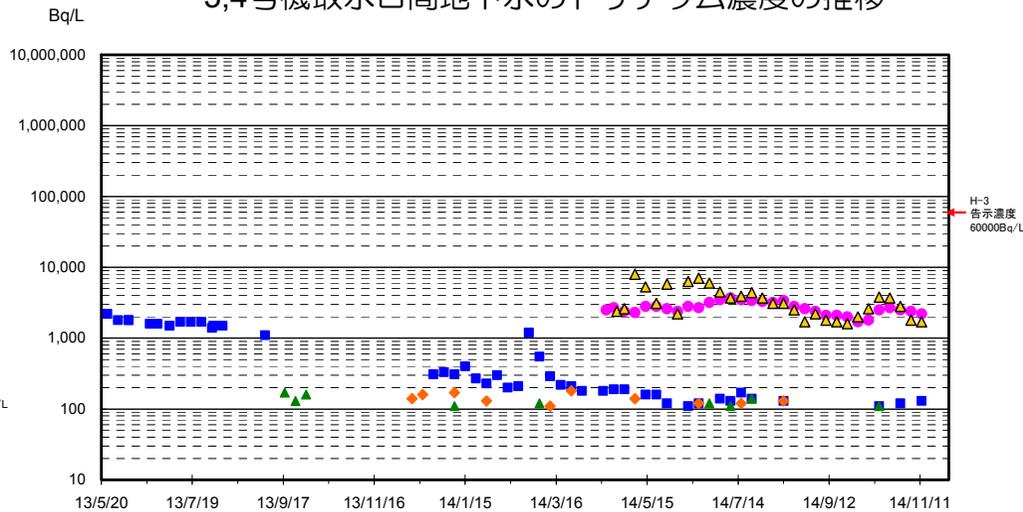
# タービン建屋東側の地下水濃度の状況<3,4号機取水口間エリア>

- 3, 4号機取水口間は、全体的に地下水濃度は低濃度。
- 海水トレンチの近傍に設置したNo.3-2、No.3-3は、全β、トリチウム濃度ともに数千Bq/Lと高め。
- 海側のNo.3-5は、一時全β濃度が高めであったが、8月以降低下。
- 現時点で、1, 2号機間、2, 3号機間に比べれば低濃度であり、異常な濃度上昇は見られないが、引き続き監視を継続する。

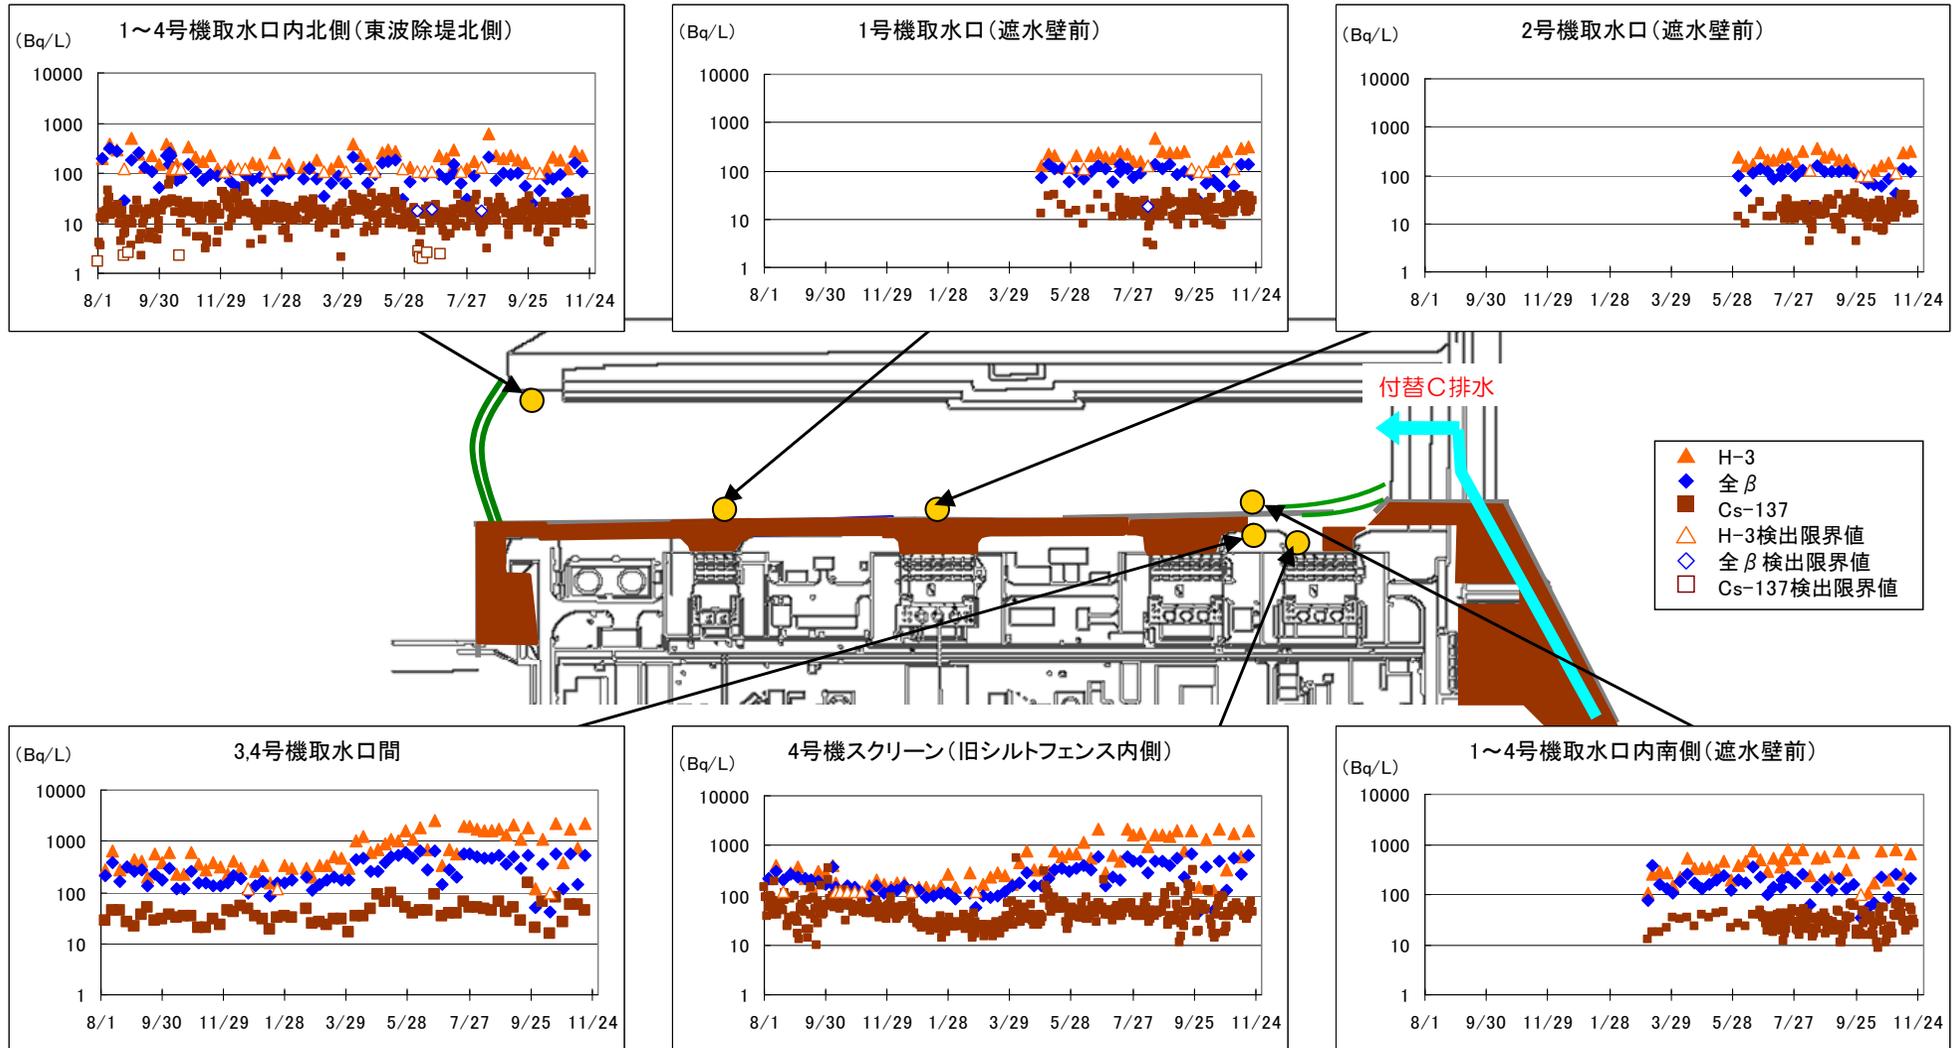
# 1～4号機取水口付近の海水サンプリング結果

- 1～4号機取水口付近の海水のセシウム濃度は、最も高濃度である4号機スクリーンでも100Bq/Lを下回ってきており、概ね横ばい状態。

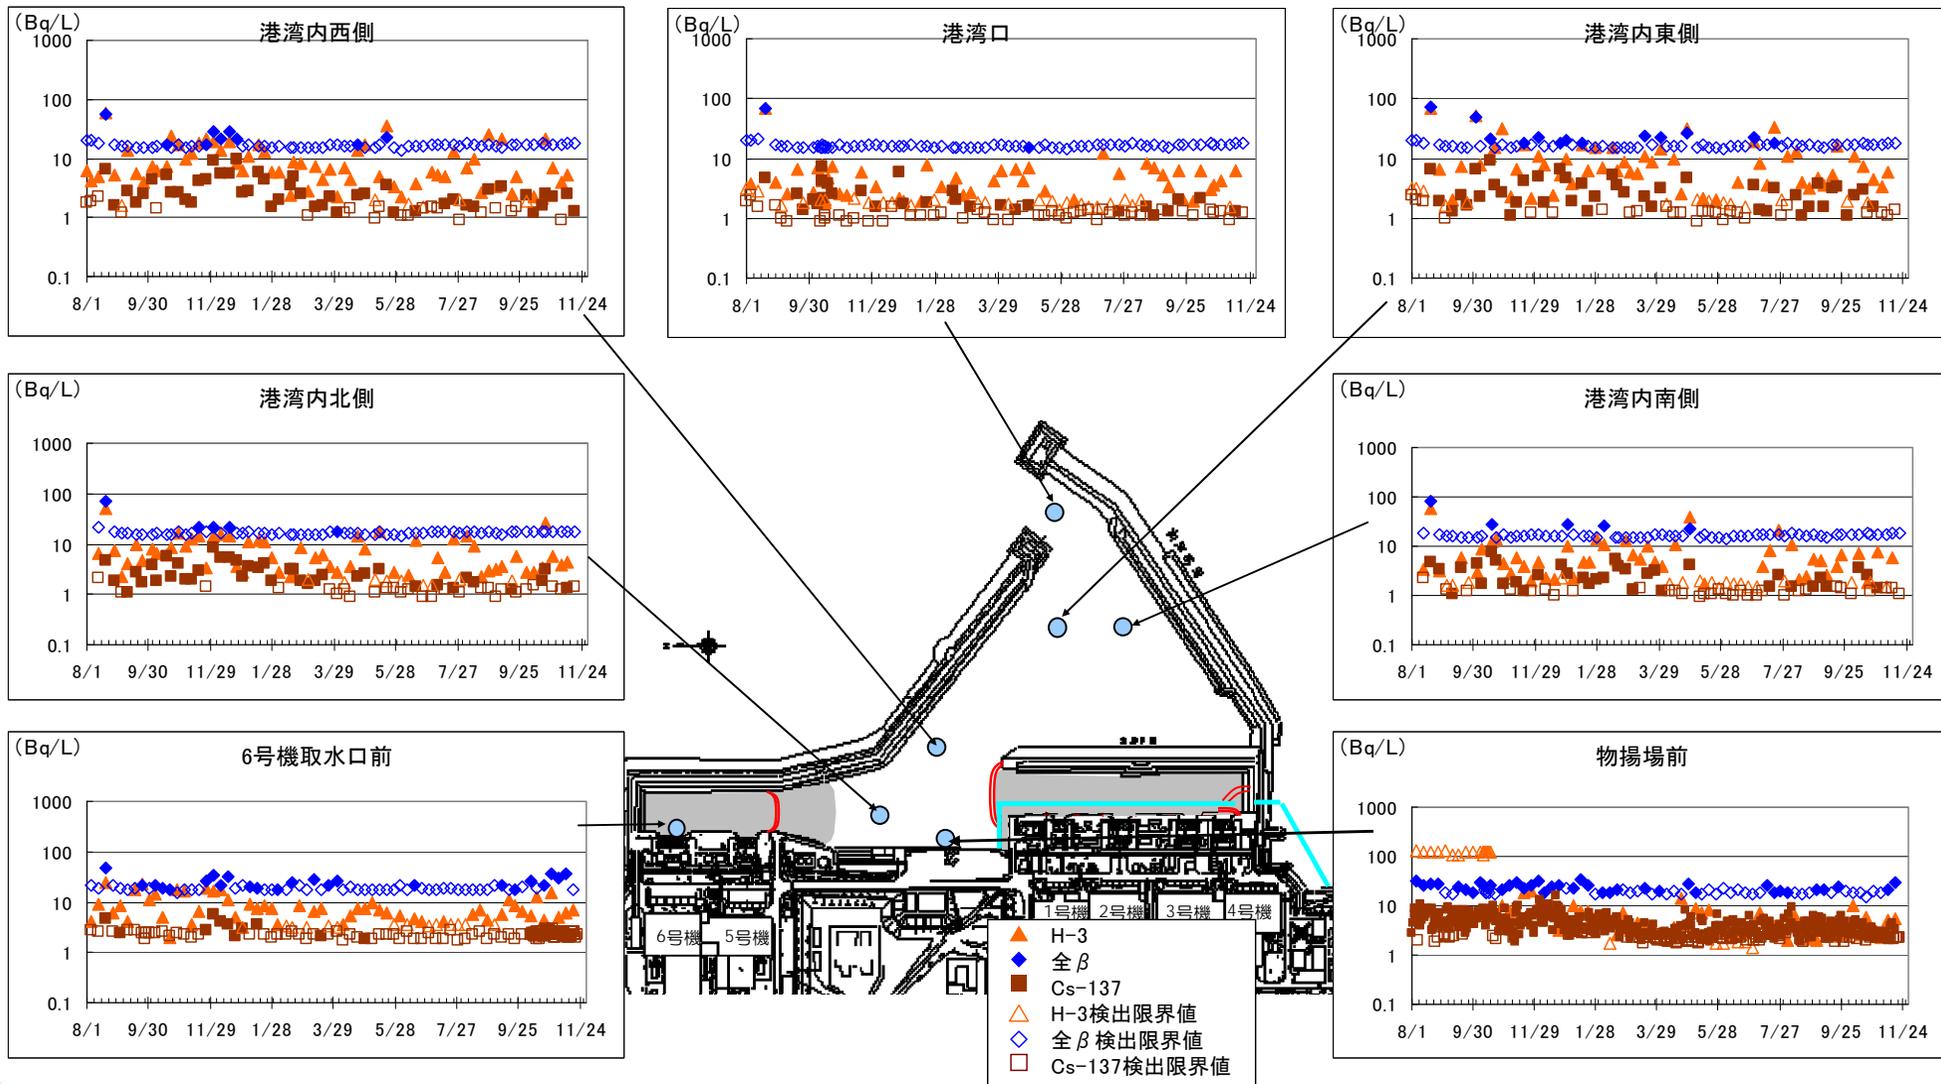
# 港湾内の海水サンプリング結果

概ね横ばいであるが、去年の同時期に比べれば全体に低減傾向。

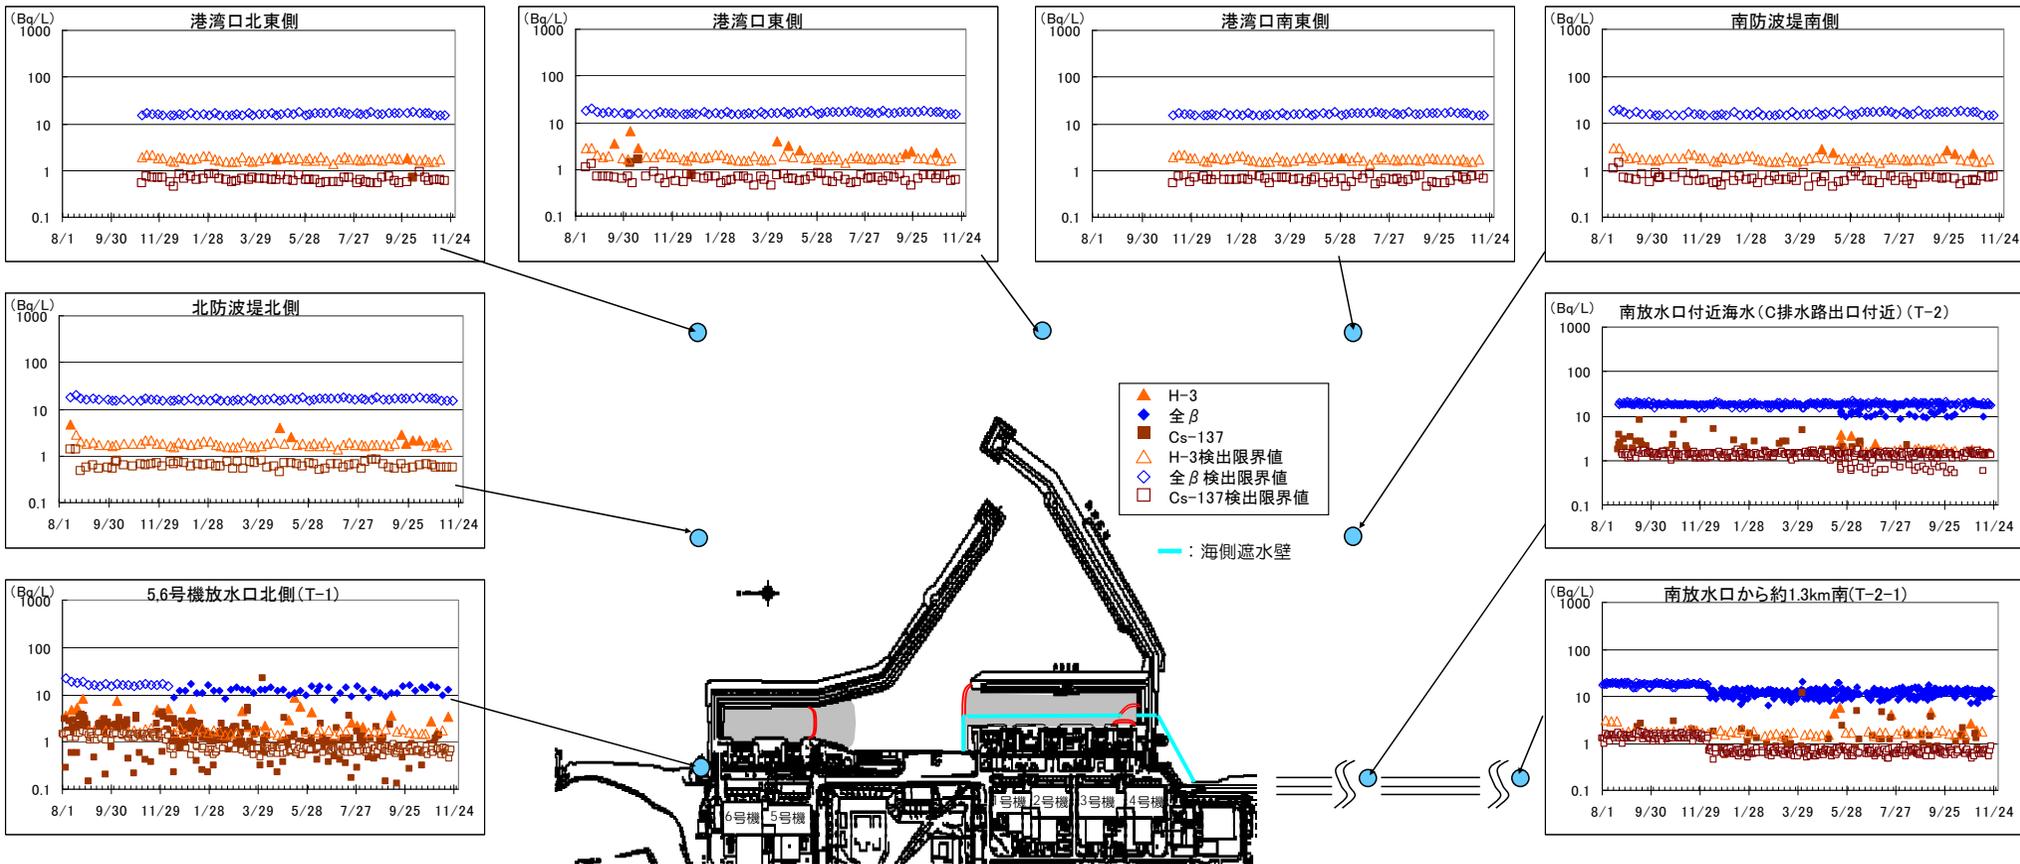
# 港湾外（周辺）の海水サンプリング結果

■ 港湾外（周辺）の各採取点も、全体に低濃度の横ばい状態で、濃度上昇などの特別な傾向は見られない。

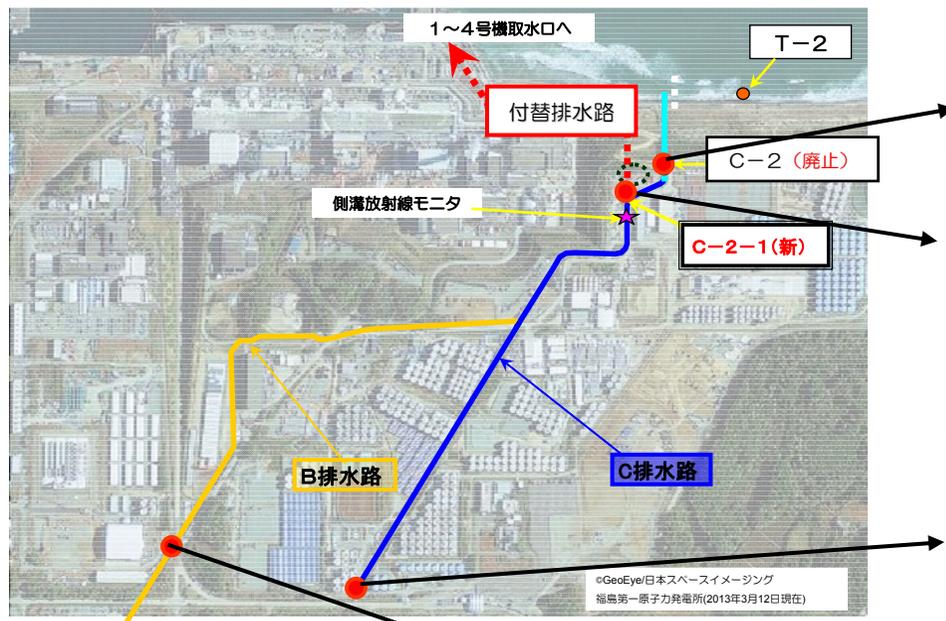
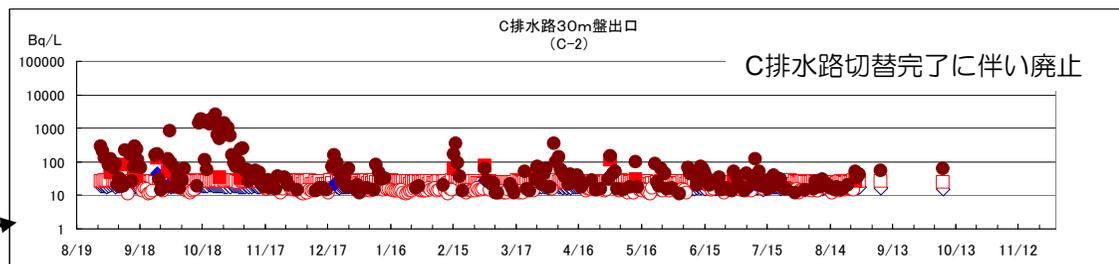
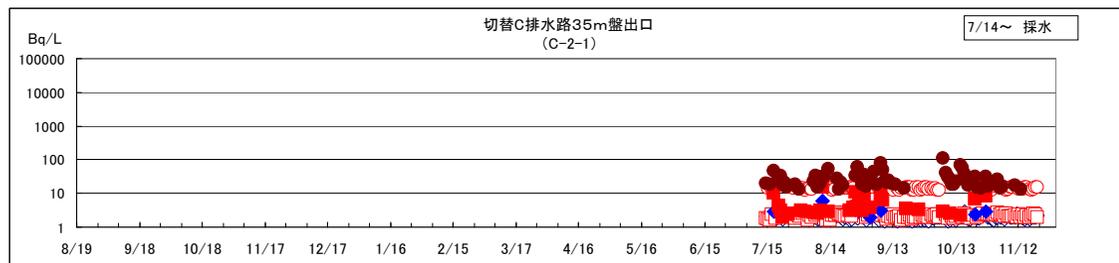
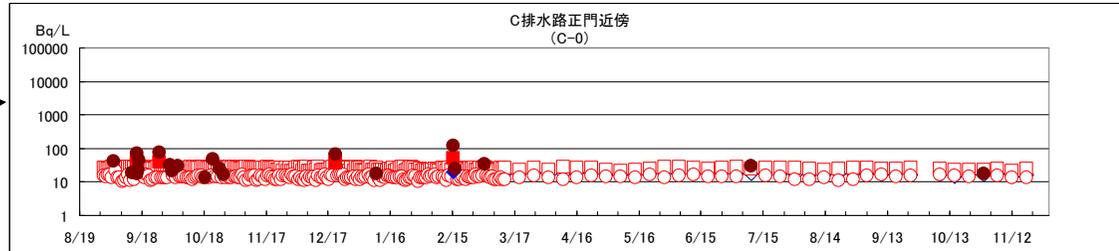
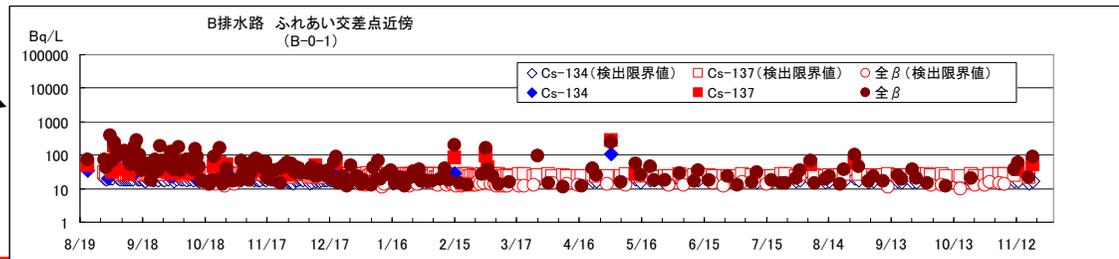
# 排水路の放射能濃度推移

- タンクエリア上流側のふれあい交差点近傍 (B-O-1) では、現在も降雨時を中心に放射性物質が検出されるものの、敷地の除染、フェーシングの進展に伴い頻度は減少傾向。C排水路正門近傍 (C-0) はほとんど検出が無くなった。
- 切替C排水路35m盤出口 (C-2-1) は、台風の際に放射性物質の検出が見られたが、その後は濃度が低下。
- 11/21にC排水路切替終了。11/22よりC-2を廃止。

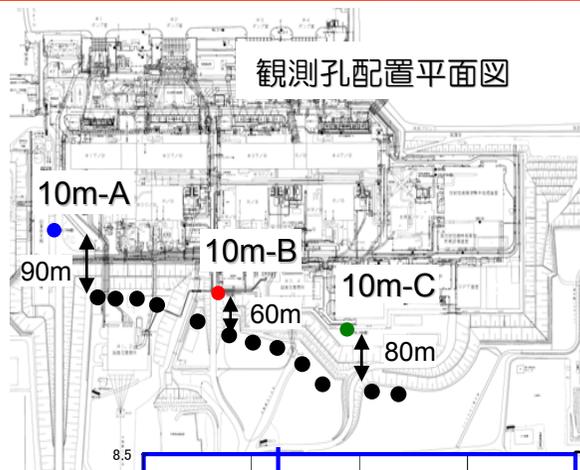
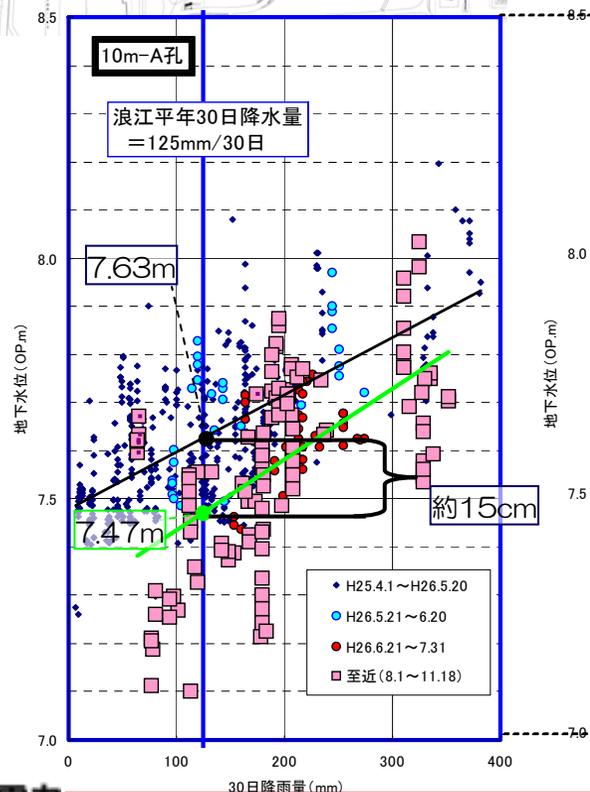
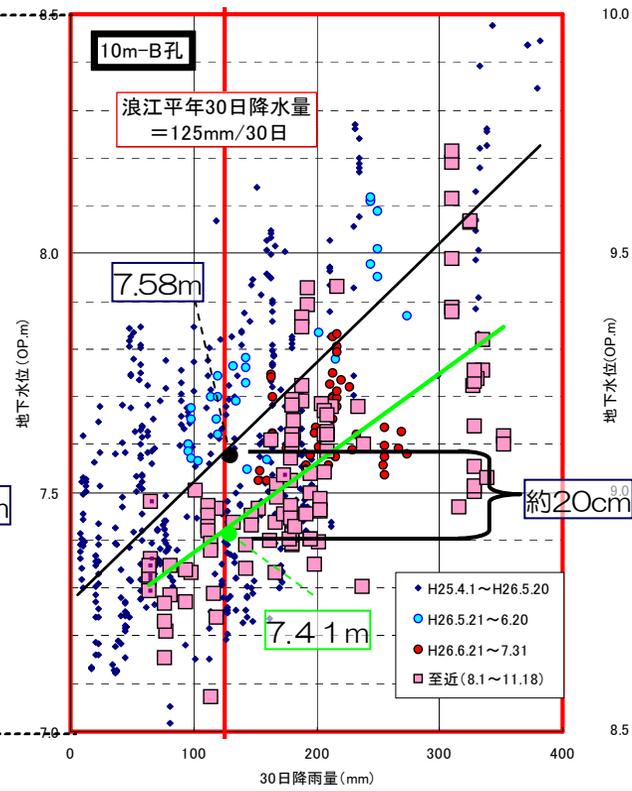
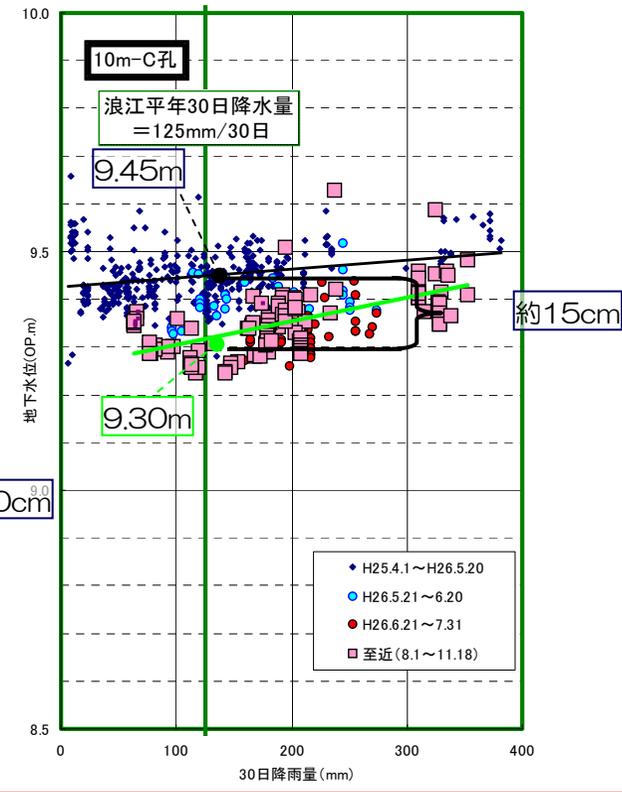
# 地下水バイパス稼働後における10m盤観測孔単回帰分析結果（累計雨量30日）

10m盤観測孔は1～2ヶ月累計雨量との相関が高いことから、30日累計雨量で地下水バイパス稼働の影響を評価した。

地下水バイパス稼働後のA～C孔全ての観測孔の地下水位において平均して15～20cm程度の地下水位の低下が認められる。

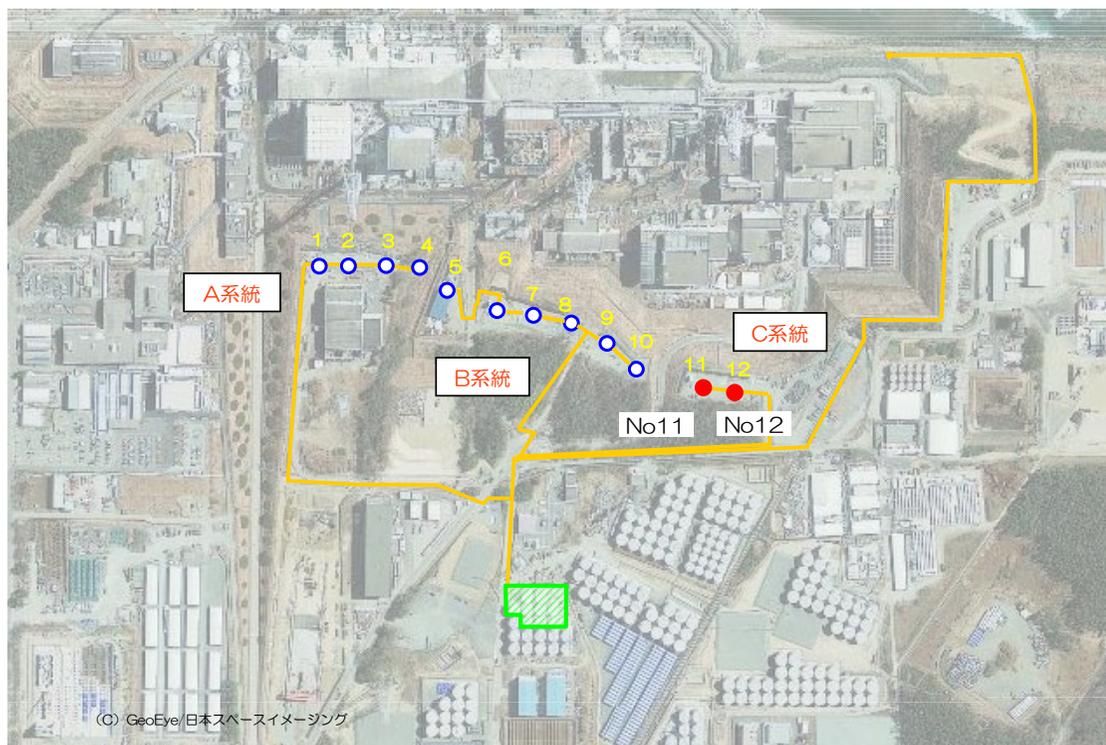
## (2)-3 地下水バイパス揚水井No.11の状況

- ・ H26年9月中旬頃から、地下水バイパスの揚水井No.11系統の流量が低下傾向。
- ・ H26年10月15日、No.11の揚水を停止、揚水ポンプの引き揚げ、状況を確認。
- ・ 地下水観察の結果、揚水井No.11, 12に認められる浮遊物は、トンネル等に一般的に存在する細菌類と判明。一般水路・トンネル等に適用される対策を検討中。
- ・ No.11については、対策を実施した上で12月上旬を目途に一度復旧させる予定。

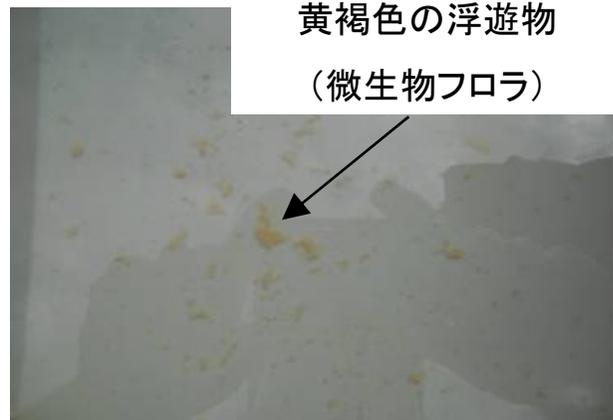
サンプリング地下水 (揚水井No.11)

黄褐色の浮遊物  
(微生物フロア)

顕微鏡で見た微生物フロア(微生物群集)は、鉄酸化細菌の他に、球菌(丸くて小さな細菌)、桿菌(細長くて小さな細菌)、真菌らしきもの(カビの仲間)、原生動物(動きまわりながら細菌や細菌が分泌する物質を食べる)が観察され、鉄酸化細菌一種類ではなく、一種の生態系が形成されている。

黄褐色の浮遊物は鉄沈殿であり、鉄酸化細菌 (レプトスレックス属含む) である可能性が高い。また、揚水後に黒色変色することを踏まえると、硫酸還元菌も存在すると考えられる。

- ・分析の継続微生物等を濾過して水質分析を追加。
- ・微生物フロアを採取し、鉄酸化細菌以外のものを分析。
- ・鉄酸化細菌の繁殖した水路、トンネル等に適用される一般的対策を参考に、揚水ポンプ/井戸内の清掃、薬剤投入等について実施の可否を検討中。
- ・No.11に対策を施した上で、12月上旬を目途に一度復旧させる予定。
- ・No.12についても流量が低下傾向にあることから、揚水井内部の点検・清掃を計画中。
- ・他の井戸の揚水を観察し、早めの水平展開を図る。

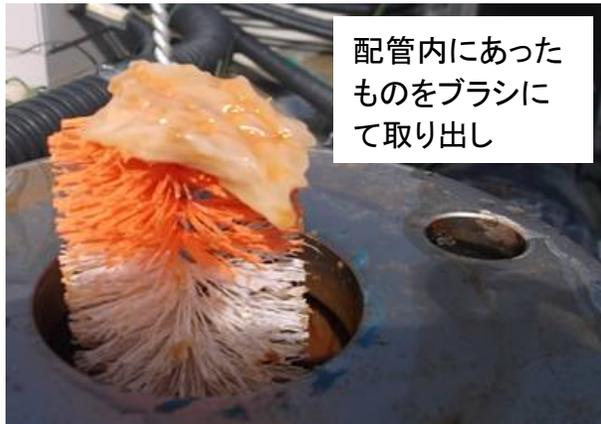
流量計下部の配管 (流量計取り外し)

配管内にあった  
ものをブラシに  
て取り出し

●ポンプ引き揚げ後、揚水井の内側壁面をカメラ観察し、揚水スクリーン部分に黄褐色の付着物が観察された。

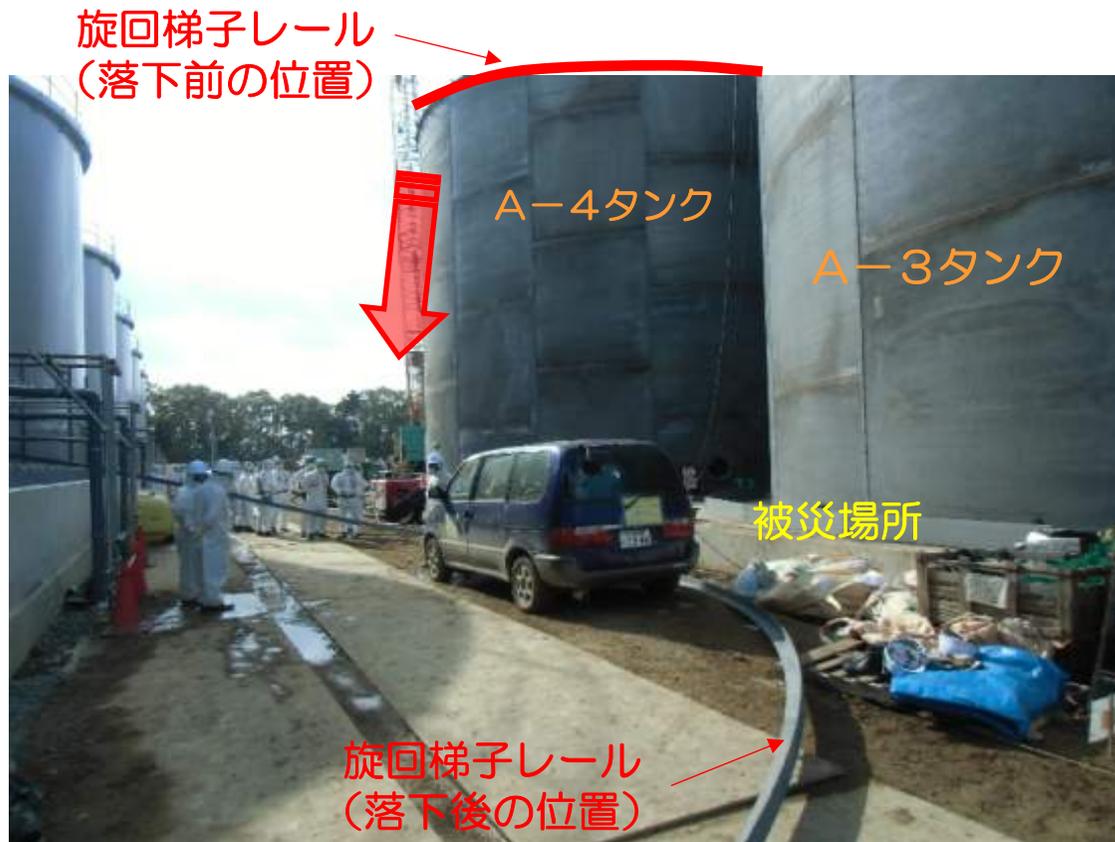
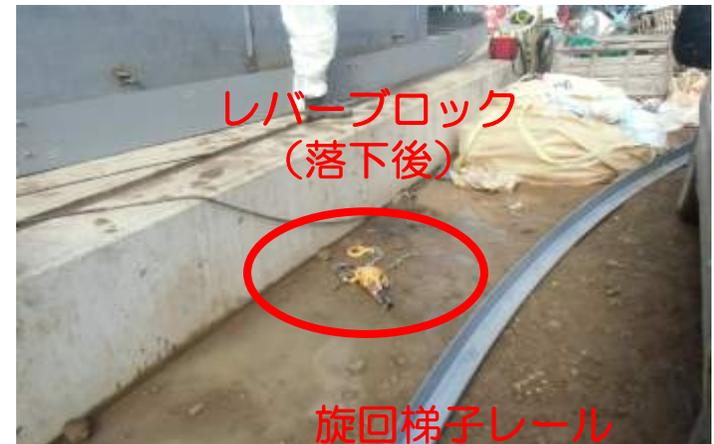
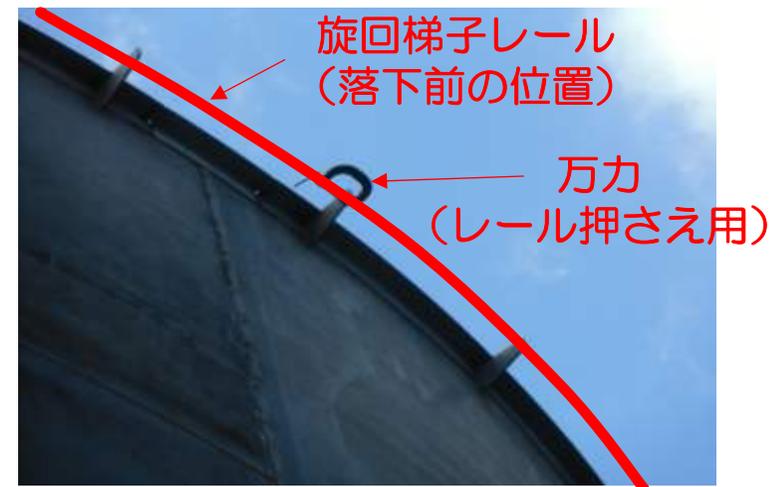
## 2-1. 現場状況

発生状況：J2タンクエリアA-4タンク上部にレバーブロックと万力で仮止めしていた巡回梯子レール（半周）を、もう一方のレール（仮溶接済）と位置を合わせるためにレバーブロックにて、レールを動かしたところ、巡回梯子レールが落下し、一旦地面で落ちて跳ね上がった際に、隣接するA-3タンクにて仮堰設置作業を行っていた被災者3名（別会社）に接触した。

当該レール仕様  
長さ：約25m  
重さ：約390kg

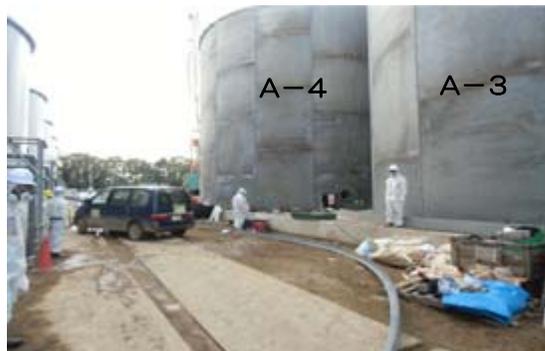
<J2エリアA-3、A-4タンク>

A-3、A-4タンク本体および基礎について  
目視点検を行い異常なし。

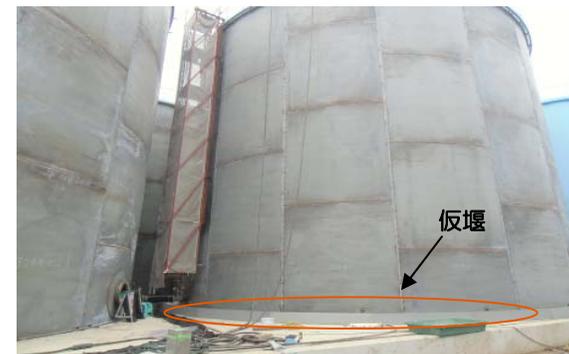
A-3、A-4の仮堰について目視点検を行い異常なし。

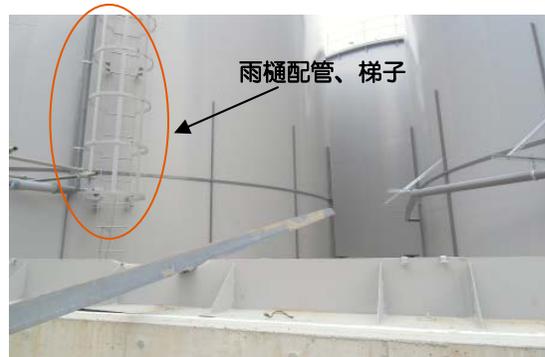
<J1エリアタンクおよび雨樋配管、梯子>

J1エリアタンク、雨樋配管、梯子について目視点検  
を行い異常なし。

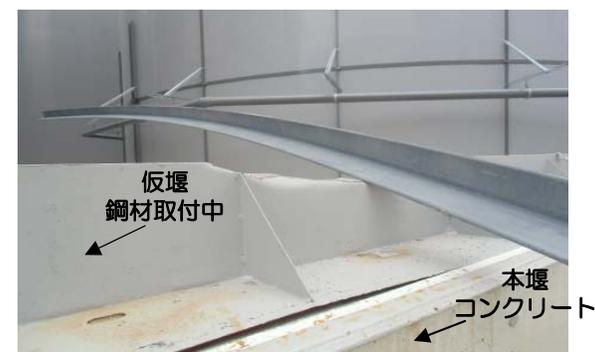
<J1エリアタンク本堰>

J1エリアタンク本堰について目視点検を行い  
異常の無い事を確認。  
※仮堰については一部凹みを確認。  
補修予定

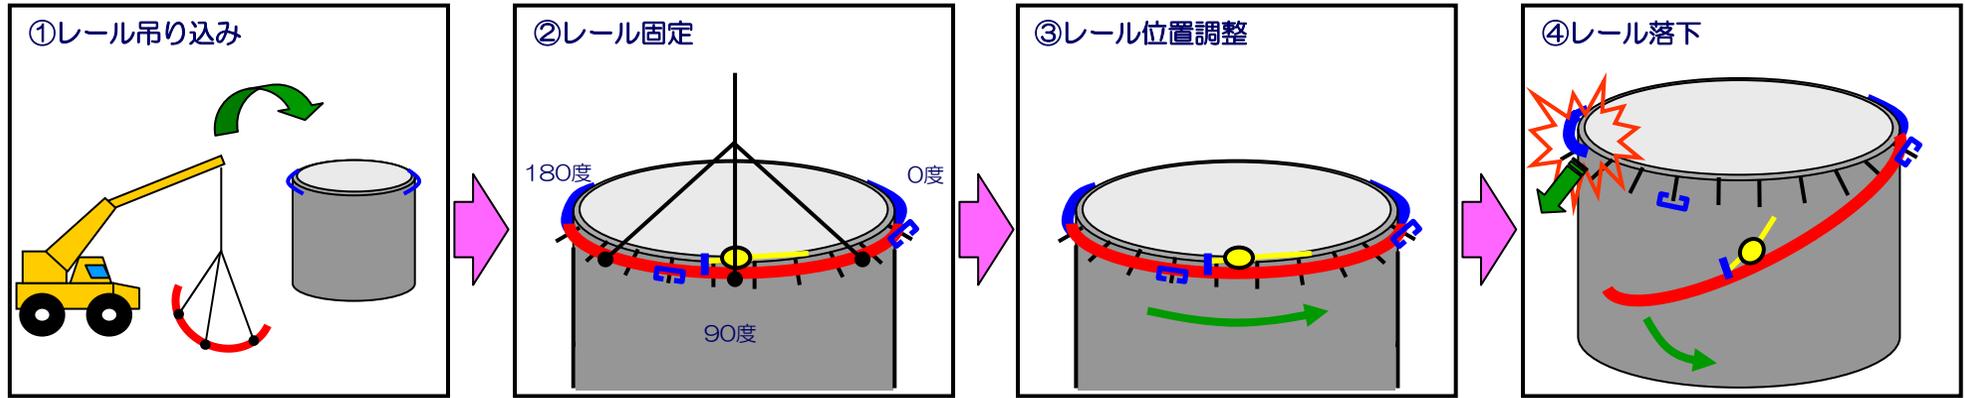
レール落下までの作業の状況

③レールの周方向位置が270度側のレールと約300mm程度重なっていることを確認したため、支持用のレバーブロックの取付先を屋根架台からキーナットに付け替えて、レバーブロックを操作しレールを周方向へスライドさせた。

④反対側のレールとの重なりが解消されると同時に、レールが外側に外れ落下した。

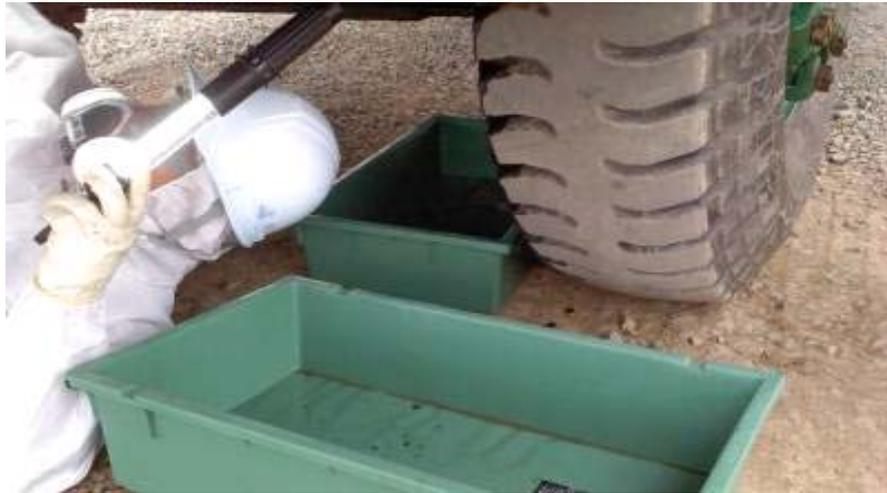
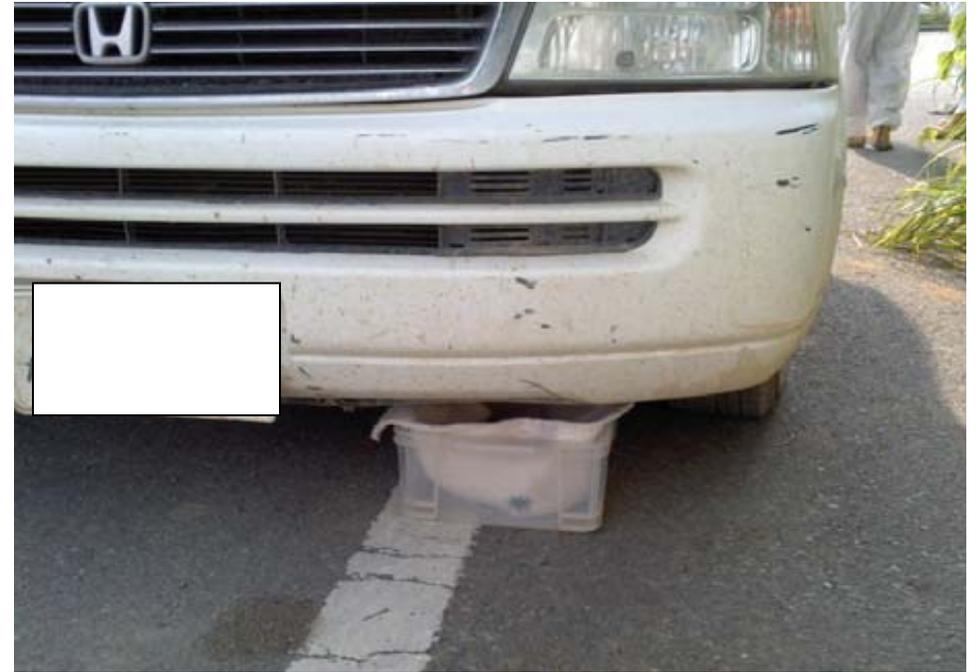
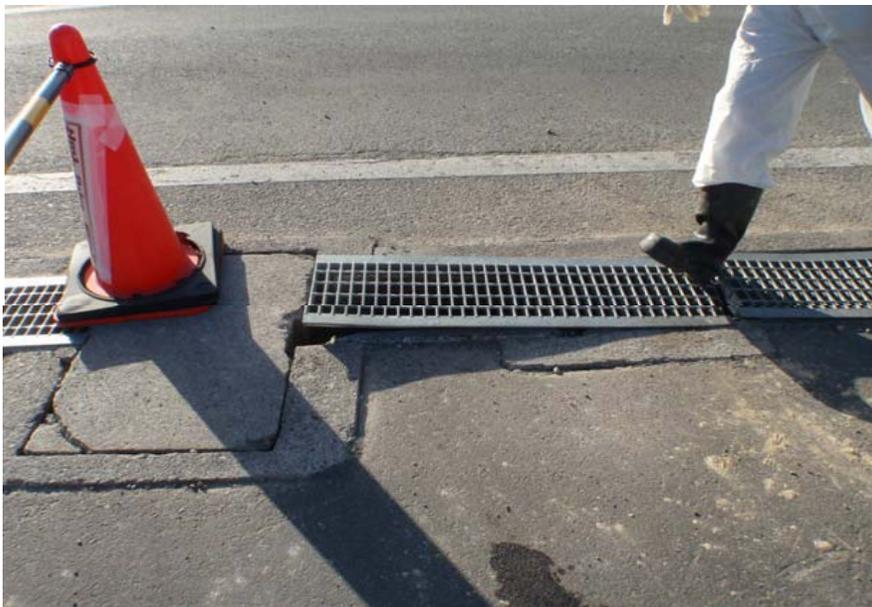
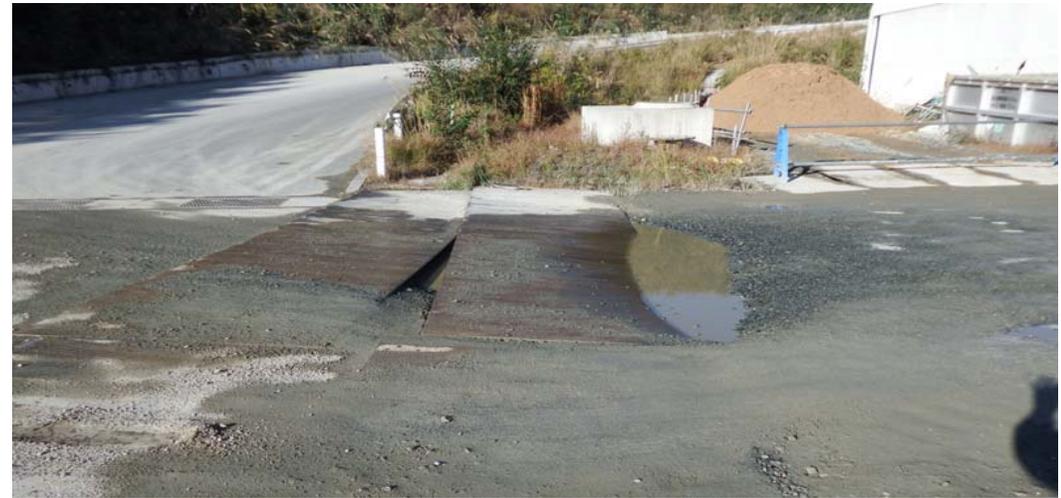
# 【参考】重機・車両からの油漏えいの状況及び道路状況

- 一般車両からの油漏えいについては、H25年度のパンク及び不注意によるものとH26年度の接触による損傷であり、走行場所（路面状況）の悪さや走行時の注意不足等によるものと考えられる。

- 重機（企業持込）からの油漏えいについては、H25年度の2件に比べH26年度は8件と増加。原因について油圧ホース部やシャフトからの機械油や駆動油のにじみなど事後保全箇所の経年劣化が多く見られる。また、重機の持込車両が増加していることが発生件数増加にも起因していると考えられる。

- ・ 構内道路の整備については、今後も計画的に継続してH26年度・H27年度で道路整備を行うとともに、部分的な段差等が生じた場合は、その都度補修を行っていく。

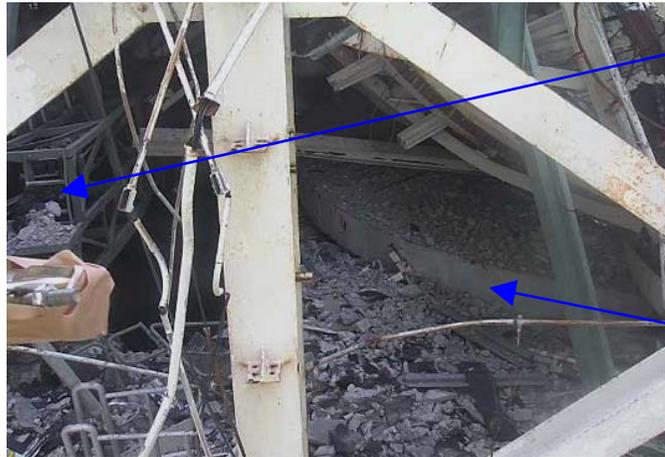
写真⑤(オペフロレベル)

燃料取扱機

天井クレーン

ウェルカバー

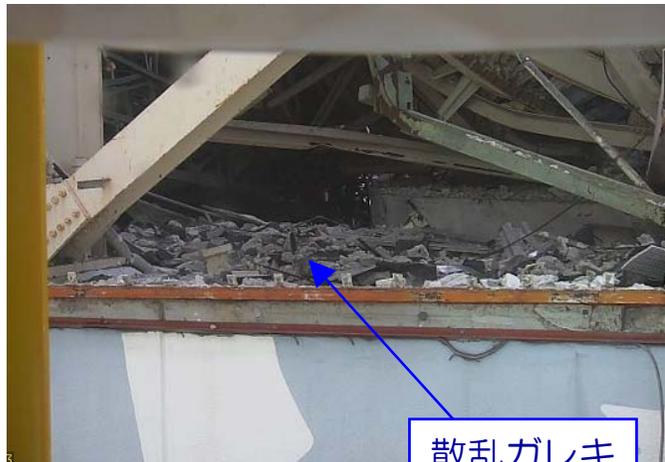
写真⑥(オペフロレベル)

散乱ガレキ

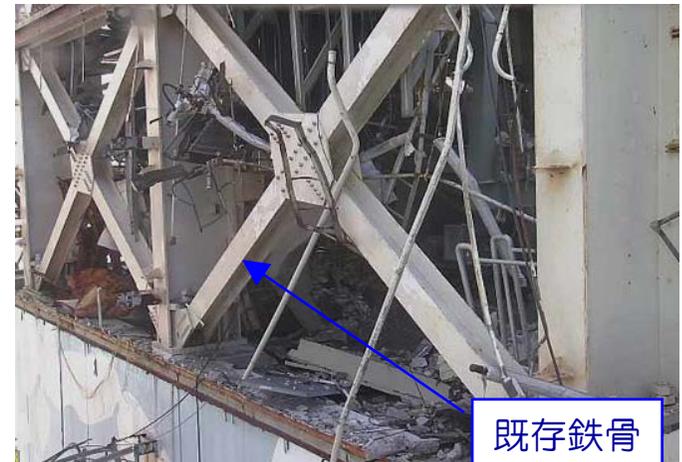
写真⑧(オペフロレベル) (H26/10/31撮影)

→作業環境調査の結果、オペフロ上に調査可能なスペースがあること、クレーン等についても使用済燃料プール周辺に残存したままであることおよび既存鉄骨が崩落していないことを確認した。
