東京電力福島第一原子力発電所汚染水対策の対応
廃炉・汚染水対策現地調整会議 課題に対する管理表

平成26年12月18日

2、3、4号機海水配管トレンチ 止水・閉塞工事の進捗状況について

サブドレン他水処理施設の浄化性能確認試験の 実施状況について

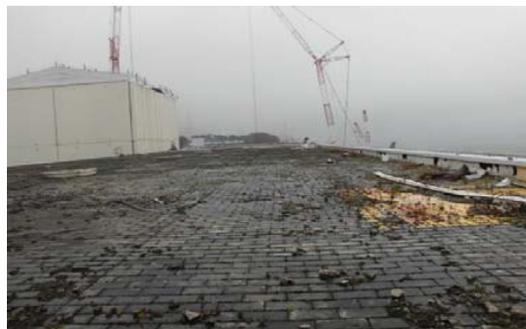
1号機タービン建屋屋上

- 降雨時に、1,2号機タービン建屋屋上の雨水及び1号機ルーフトレン水を採取した。
- 屋上で採取した雨水のCs-137濃度は、1号機が980~2,700Bq/L、2号機が420~10,000Bq/Lの範囲で、これまでに放水路立坑に流入していた雨水と同程度の濃度であった。

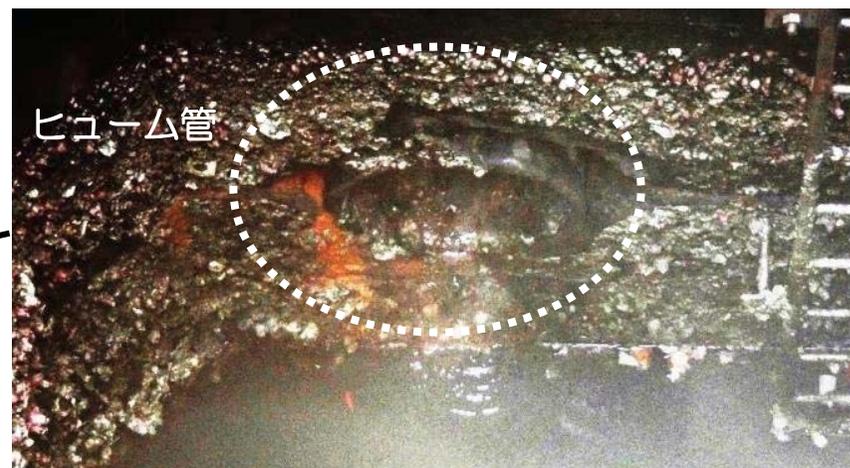
- 4m盤は津波により水没し、U字溝は土砂により埋没、ヒューム管にも土砂が流入したと想定される (立坑観察状況から、通水機能は喪失せず)
- 現在はその上面に碎石盛立、道路山側はフェーシング実施済
→ 放水路立坑への雨水流入は、かなり抑制されている
- 降雨翌日に1号機放水路上流側立坑で4m盤から接続するヒューム管出口を観察。
- フェーシング前の降雨時においては、多量の流入を確認しており、比べものにならないわずかな流入量。

降雨翌日の4m盤からの雨水排水流入状況
ヒューム管 (φ500mm) から僅かな流入を確認
(撮影日: 11/27, 11/26の累計降雨量: 38mm)
※フェーシング前の降雨時においては、多量の
流入を確認している (状況写真無)

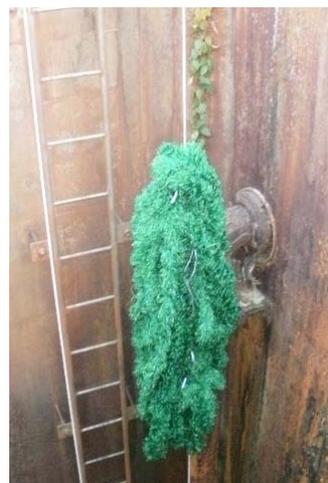
セシウム吸着材

- 1号機放水路上流側立坑のセシウム濃度上昇の対策として、モバイル浄化装置稼働までの当面の対策として、上流側立坑に繊維状セシウム吸着材約10kgを設置した。
- 最初に設置した吸着材の一部を2週間後にサンプリングして分析した結果、Cs-137濃度は $3.6E+07Bq/kg$ であった。昨年海水で試験した際には、設置後13日時点では想定される吸着性能の20%程度の吸着量であり、その後も数ヶ月間吸着量が増えていることから、今回設置した吸着材もさらにセシウムの吸着が継続するものと考えられる。
- 引き続き、毎月1回吸着材の一部を採取し、吸着量の評価を行う。

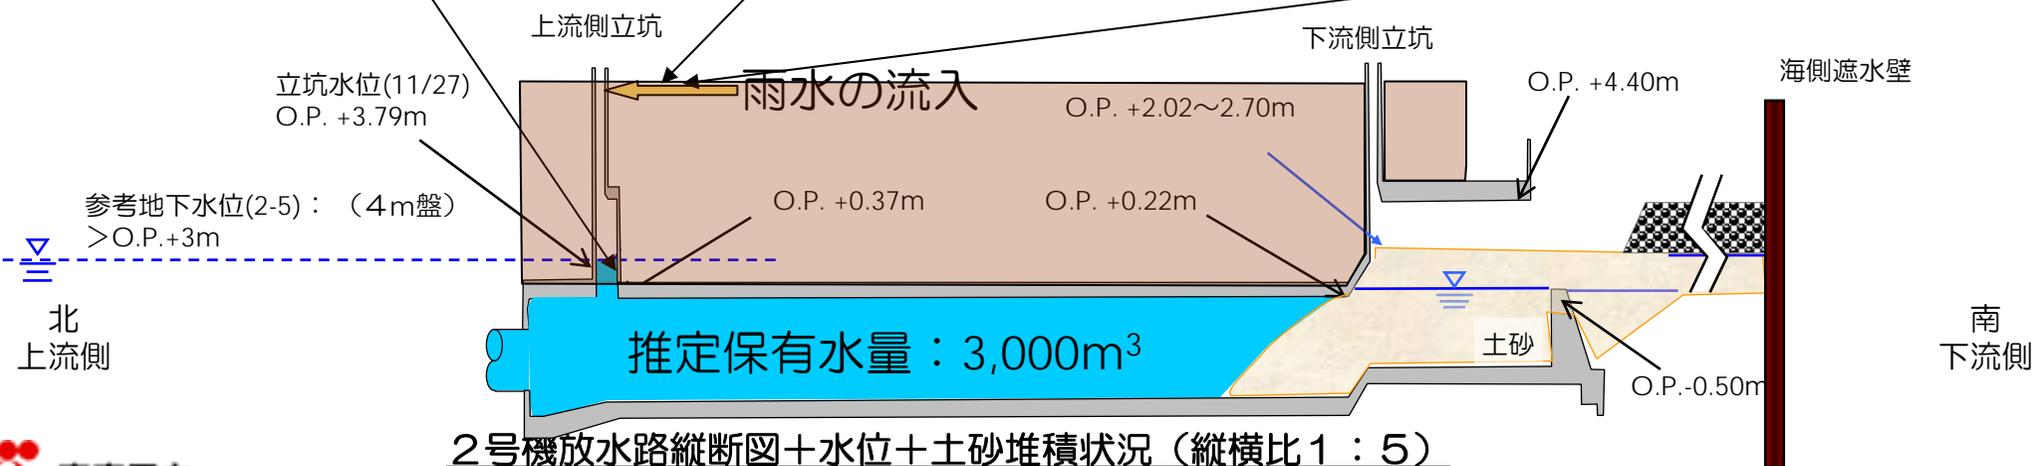
2号機放水路縦断面図+水位+土砂堆積状況 (縦横比 1 : 5)

- 2号機放水路上流側立坑の溜まり水は、当初よりセシウム137濃度が340Bq/Lと低かったが、8/26の降雨後や台風後の10/15には濃度が一時的に上昇。12/11には660Bq/Lに低下。
- 3号機タービン建屋周辺からの流入水のセシウム濃度が高く、降雨時に一時的に濃度が上昇するものの、拡散や希釈、沈降等により濃度が低下しているものと考えられる。

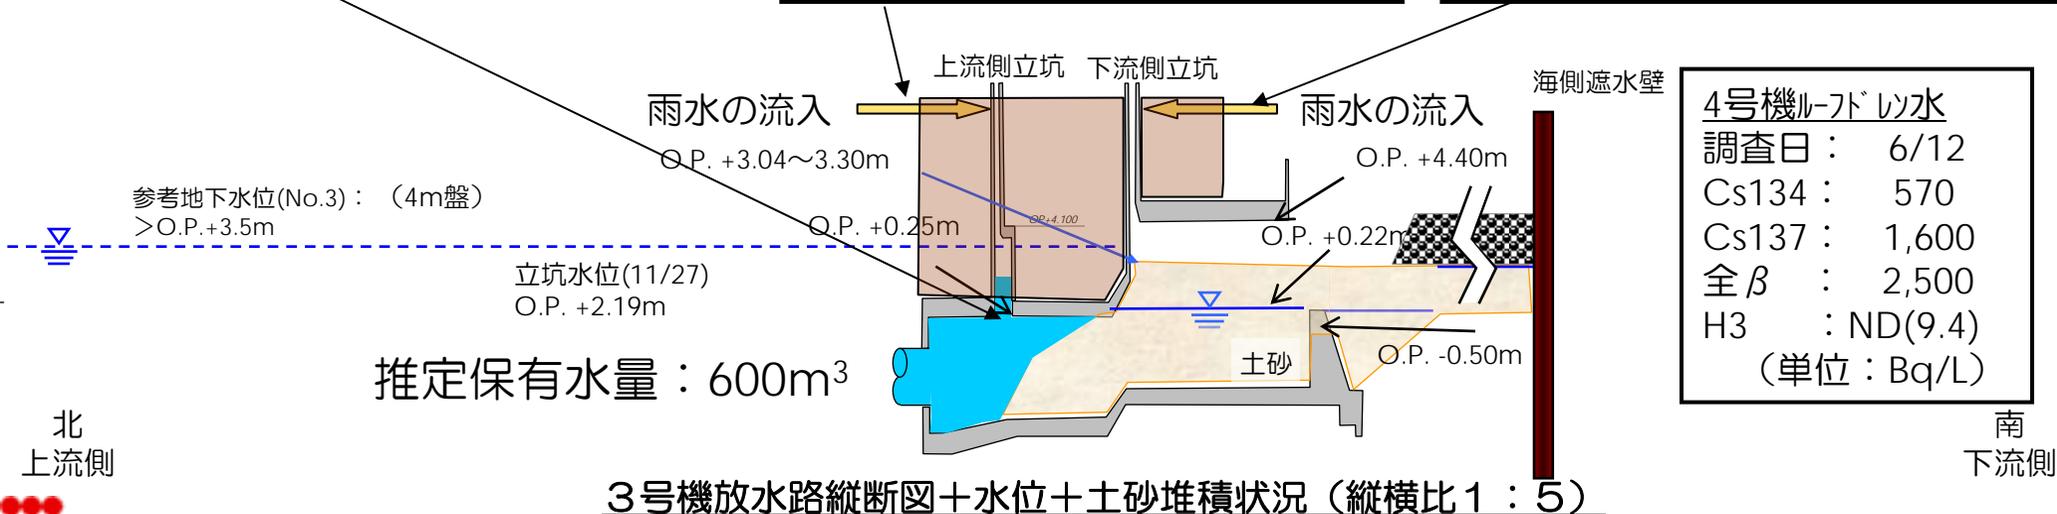
3号機放水路縦断面図+水位+土砂堆積状況(縦横比1:5)

- 3号機放水路上流側は、2号機放水路と同様、当初よりセシウム137濃度が570Bq/Lと低かったが、8/26の降雨後や台風後の10/15には濃度が一時的に上昇。1,000～2,000Bq/L程度で推移。
- 2号機同様、放水路への流入水濃度は溜まり水より高く、降雨時の流入により一時的にセシウム濃度が上昇するものの、拡散や希釈、沈降等により濃度が低下しているものと考えられる。
