発電所内のモニタリング状況等について

平成27年1月30日
東京電力株式会社

資料目次

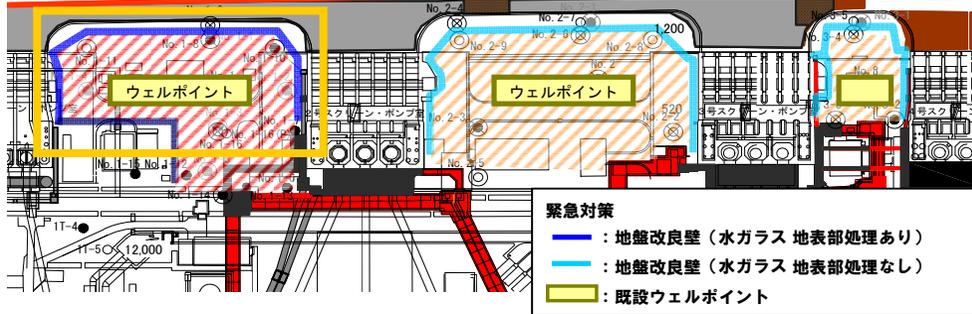
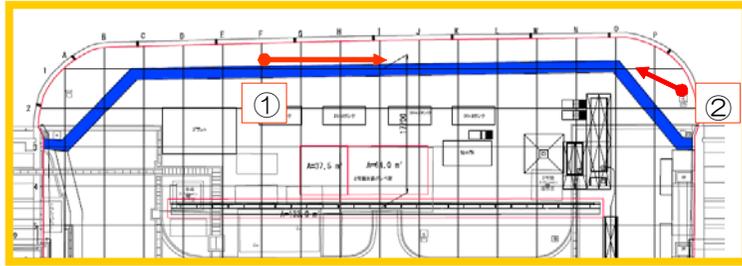
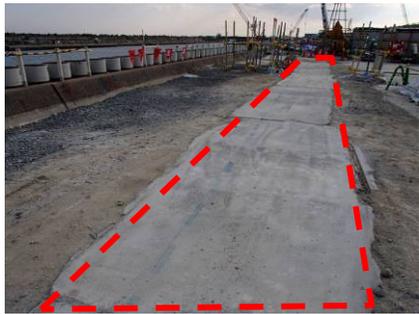
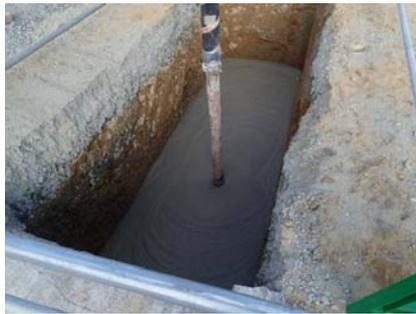
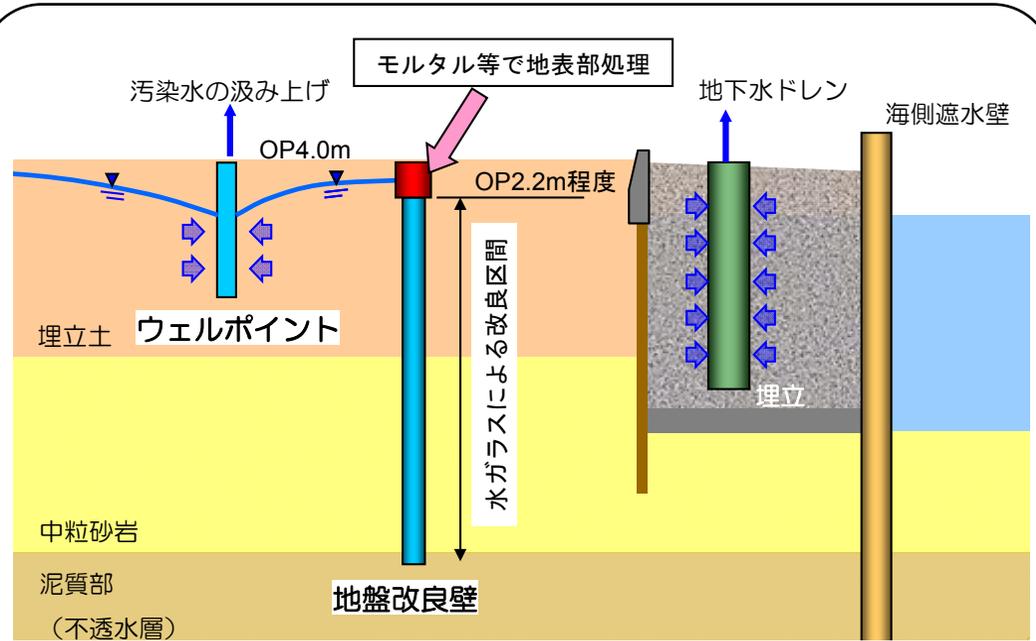
地盤改良壁の地表処理

1-2号機間改良体天端から地表面までのモルタル置換作業はH26/1に完了。

2-3号機間、3-4号機間では、地盤改良壁の天端がOP2.2m程度。地下水の越流を防止するため、1-2号機間と同様に地表部の処理を実施する。

2-3号機間の施工（掘削）にあたっては、当該箇所地下水位を低下させる必要がある。そのため、10月末より1-2号機間の地下水汲み上げ量を抑制し、2-3号機間の汲み上げ量を増加させることで地下水位を低下させている。

3-4号機間については、2-3号機間の施工（地盤改良壁の地表部処理、ウエルポイント改修工事）に引き続き、年度末までを目途に実施する予定。

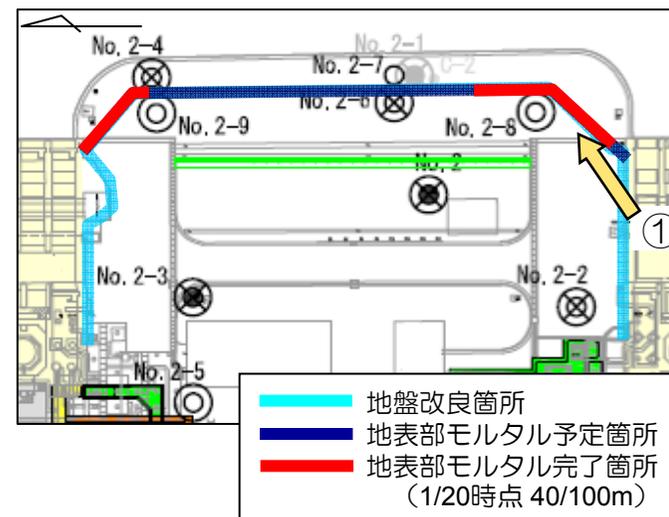
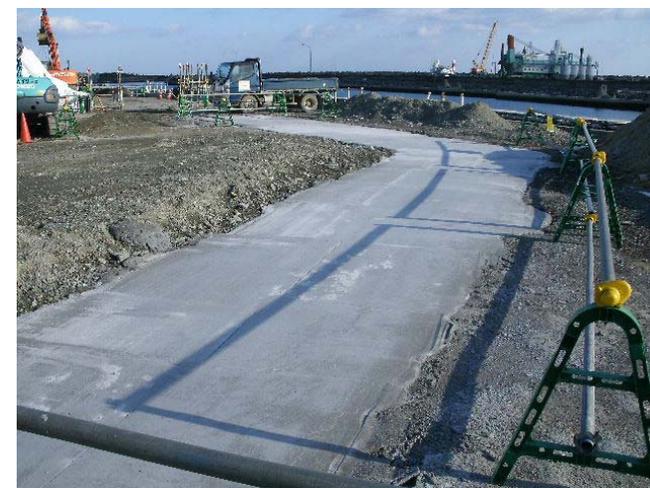
2,3号機間 地盤改良壁の地表処理の状況

2-3号機間の地盤改良壁地表部工事他のため、ウェルポイントを連続汲み上げとして地下水位を低下させている（10月末～）。試掘調査で施工可能性を確認した後、1/8より地表部のモルタル置換を開始し、2月上旬に完了の予定。

① 地表部処理完了箇所 (H27/1/20)

3-4号機間の地表部処理については、2-3号機間の地盤改良壁の地表部処理ほかに引き続き、年度末を目途に実施する予定。

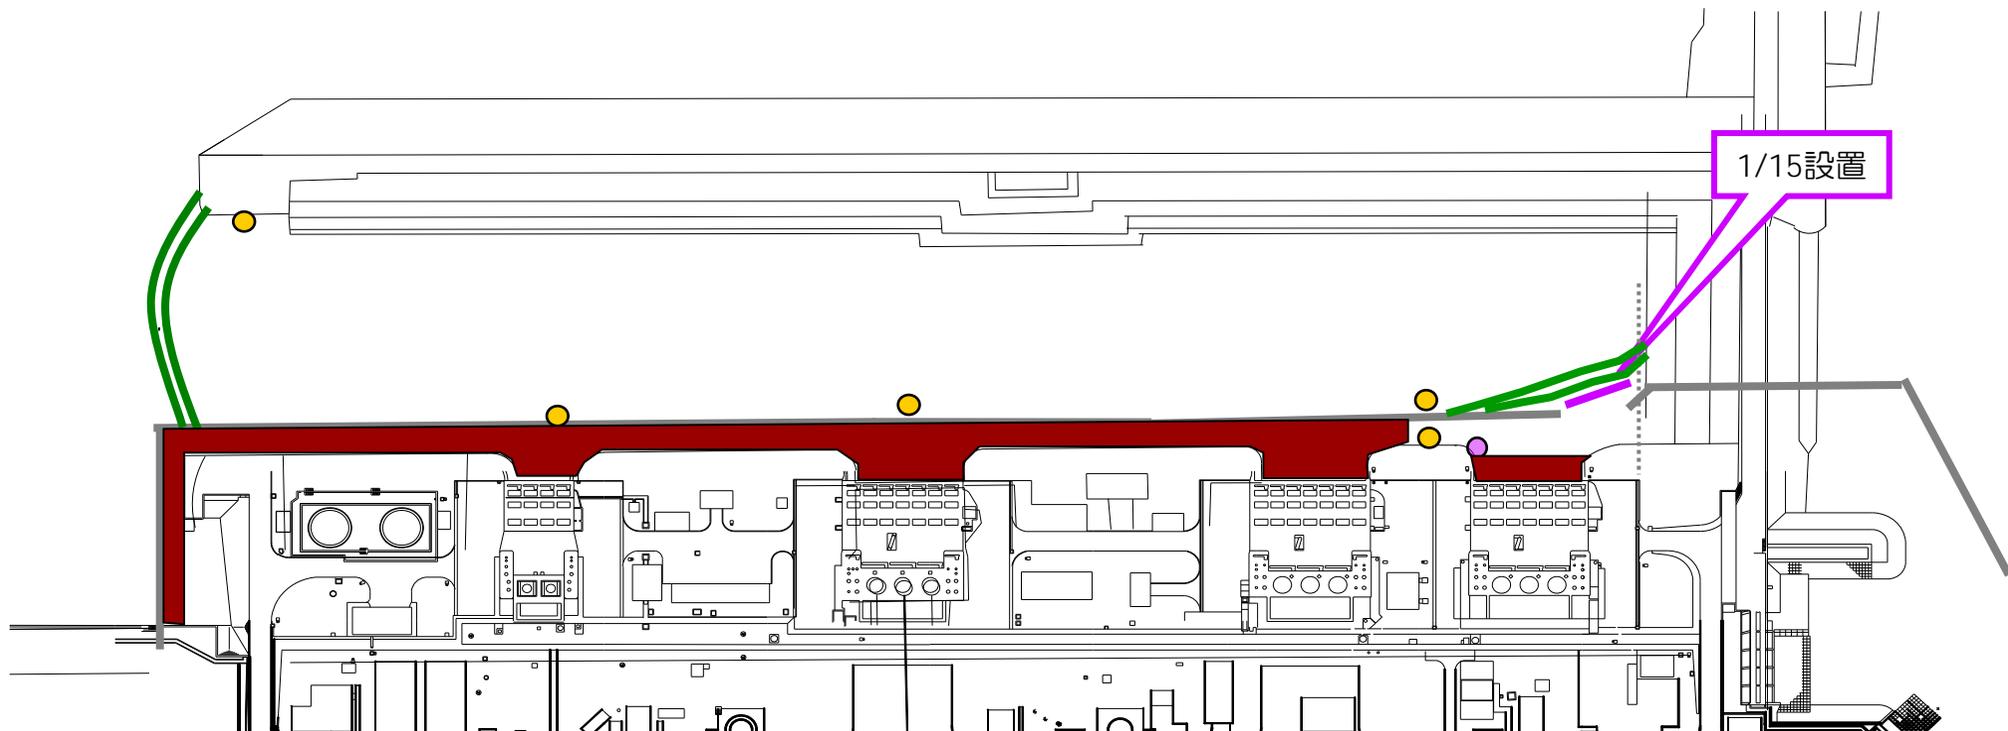
海水のモニタリング地点図（1～4号機取水口付近）

- 前回以降、モニタリング地点の追加、削除は無い。
- 1/15に4号機取水口前の遮水壁開口部近傍にセシウム・ストロンチウム吸着繊維装着カーテン状ネットを設置し、海水浄化を開始。

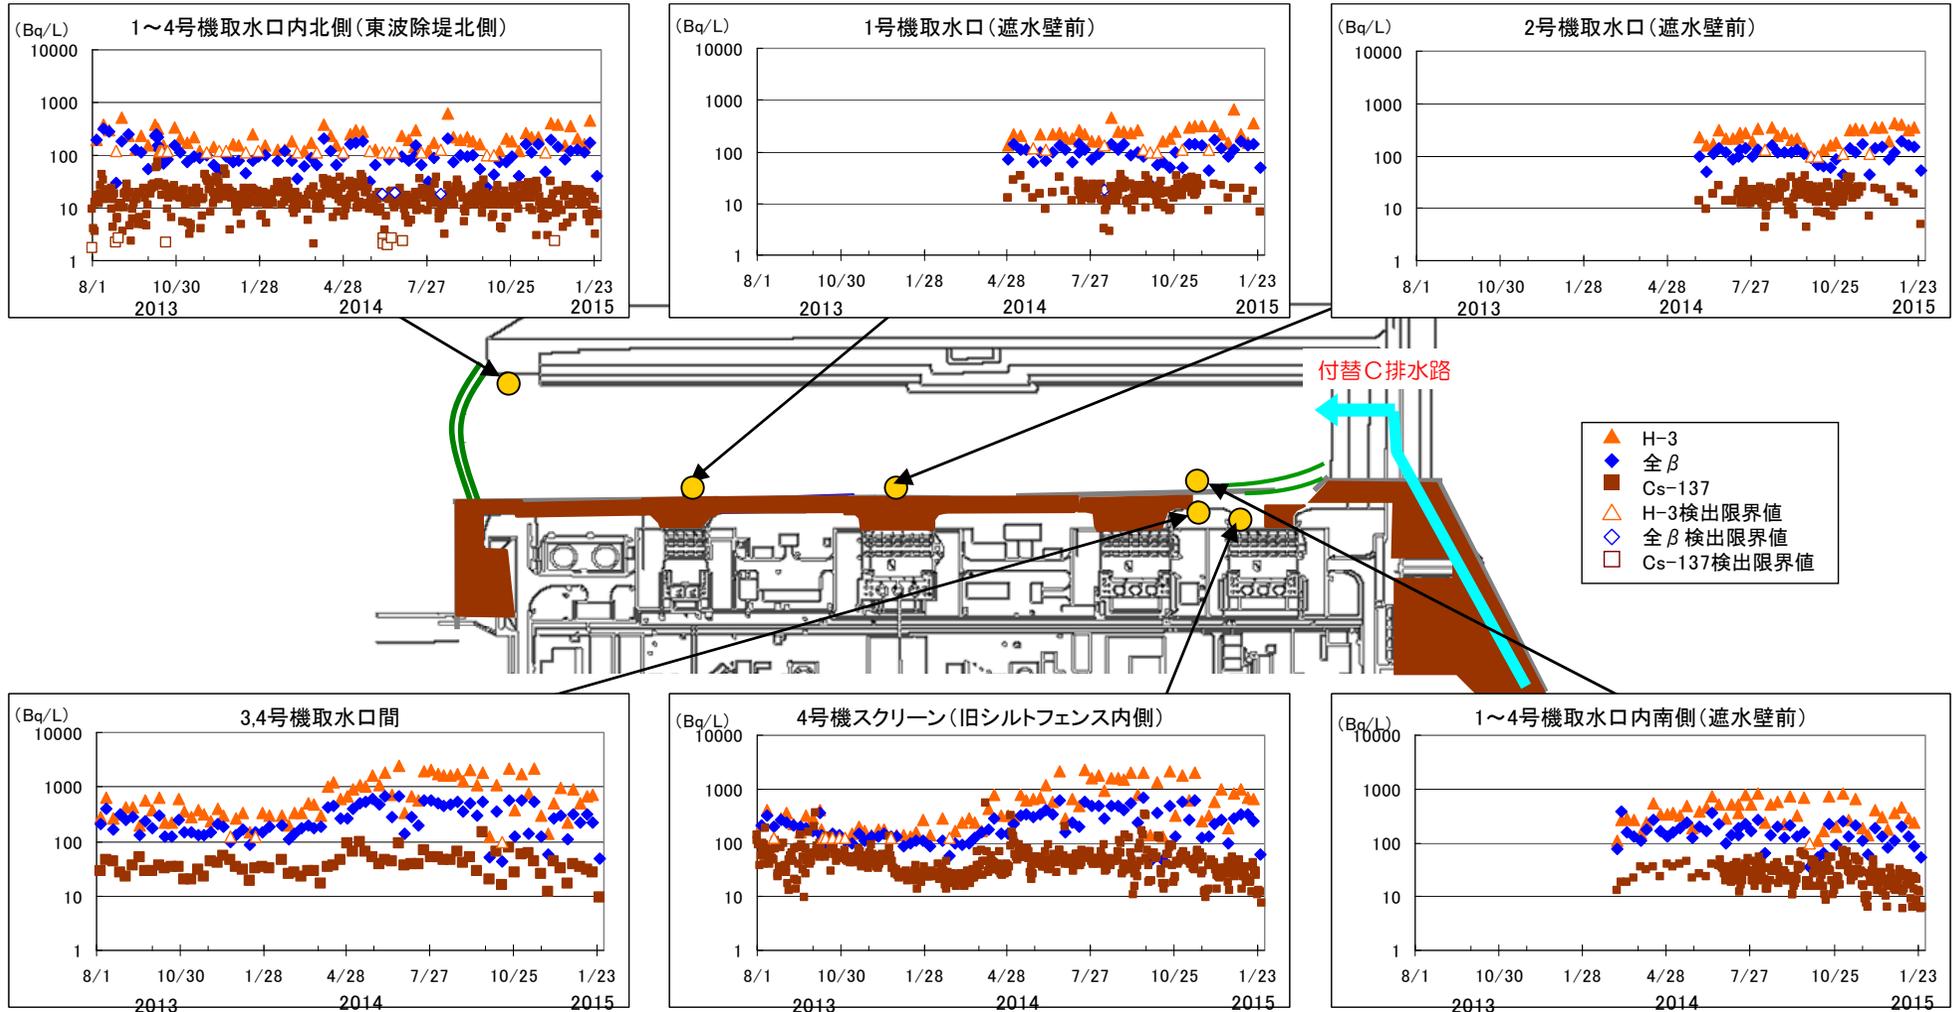
1～4号機取水口付近の海水サンプリング結果

■ 1～4号機取水口付近の海水のセシウム濃度は、最も高濃度である4号機スクリーンでも概ね50Bq/Lを下回ってきており、横ばいから低下傾向。

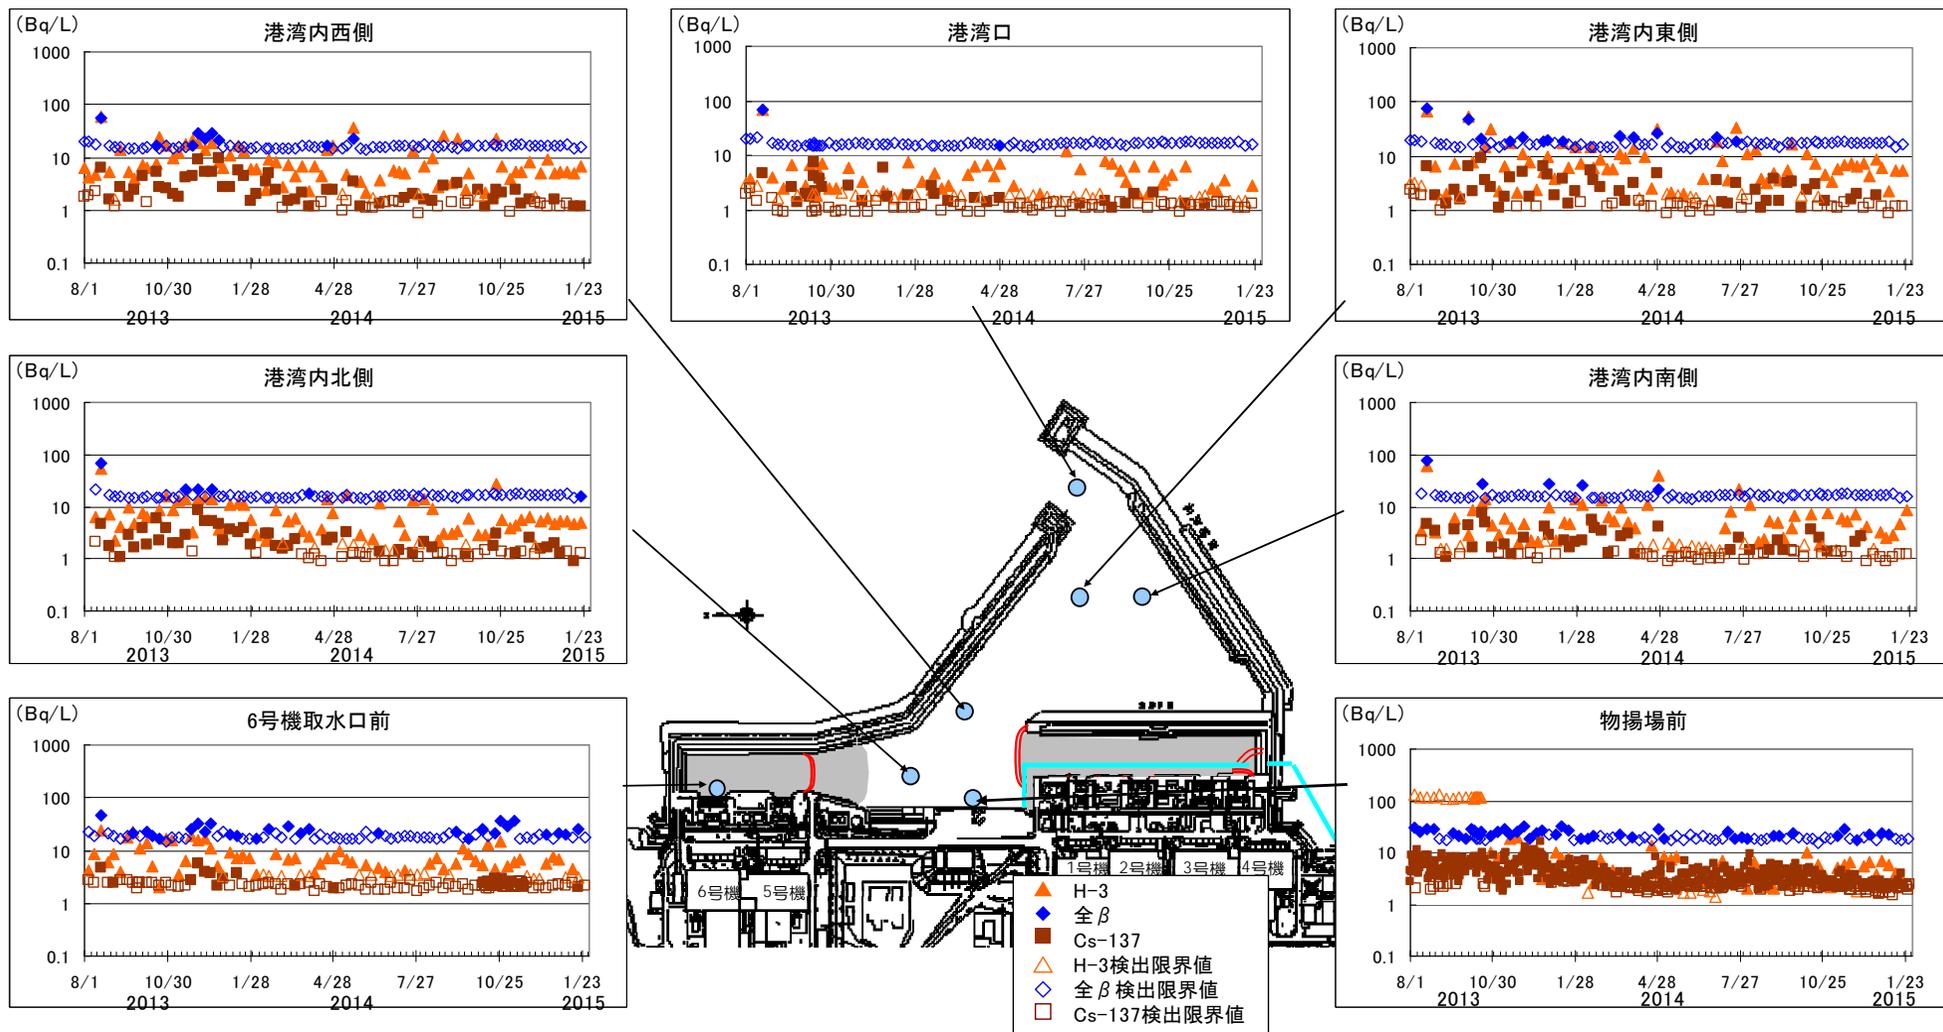
港湾内の海水サンプリング結果

■概ね横ばいであるが、去年の同時期に比べれば全体に低減傾向。

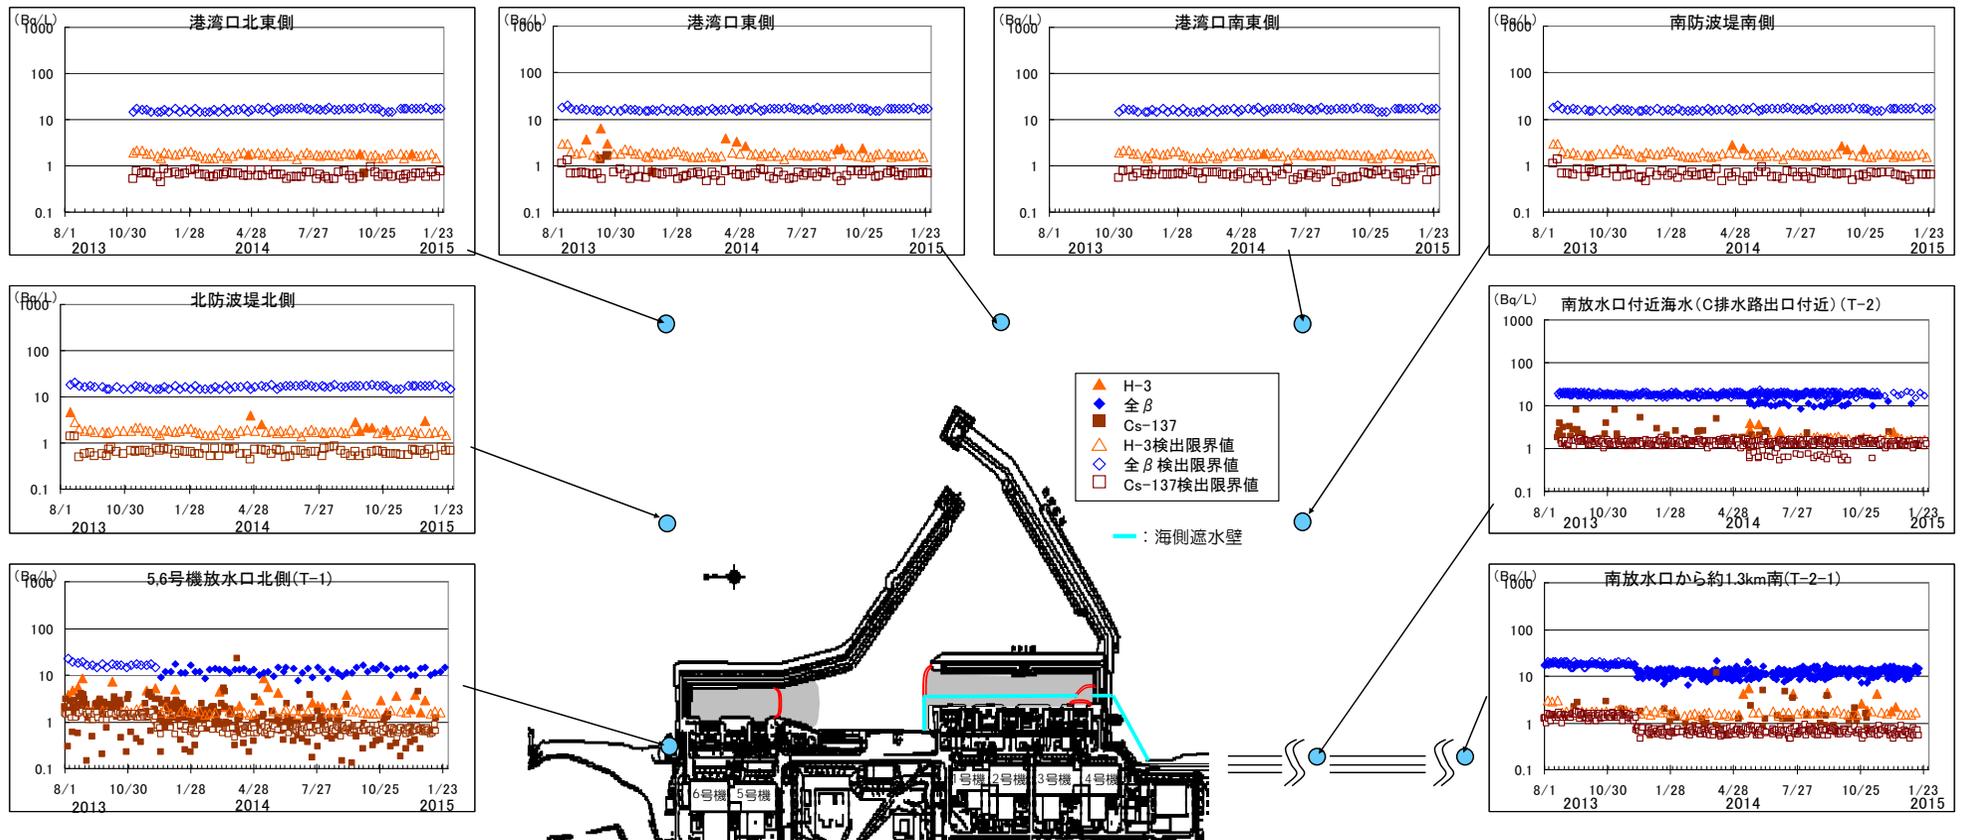
港湾外（周辺）の海水サンプリング結果

■ 港湾外の各採取点も、全体に低濃度の横ばい状態で、濃度上昇などの特別な傾向は見られない。

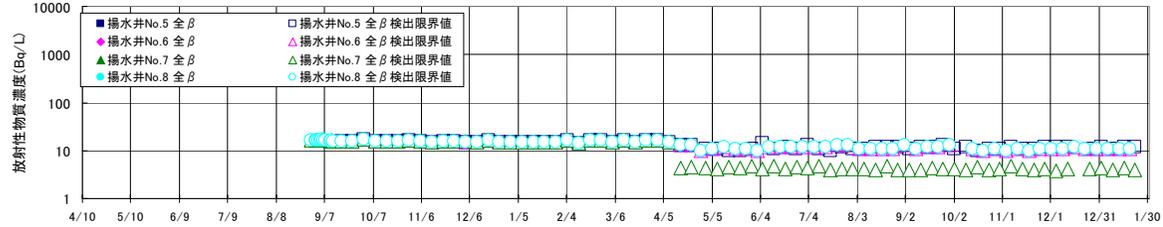
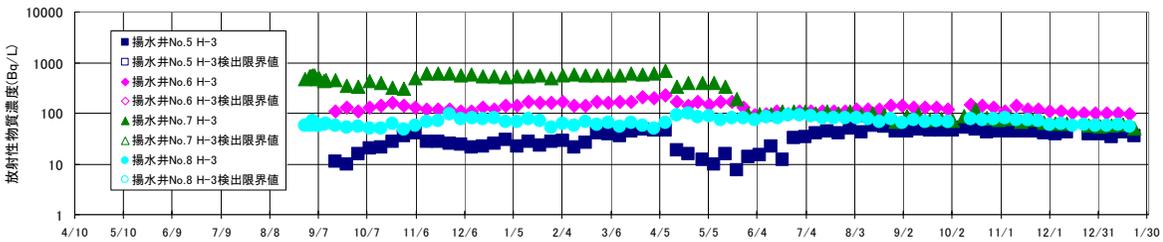
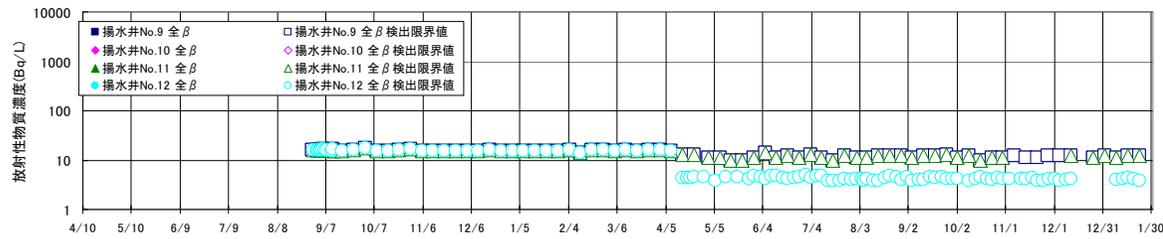
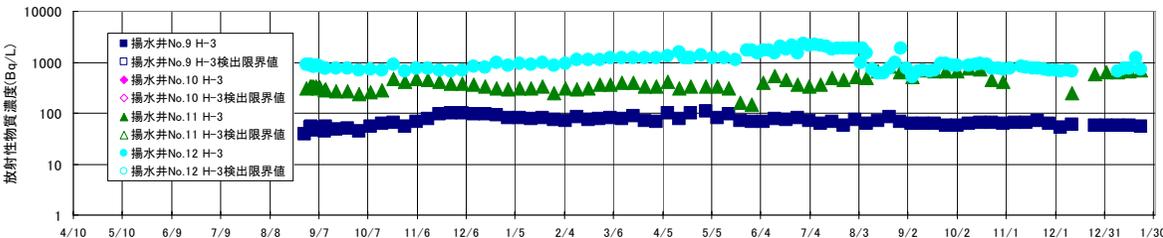
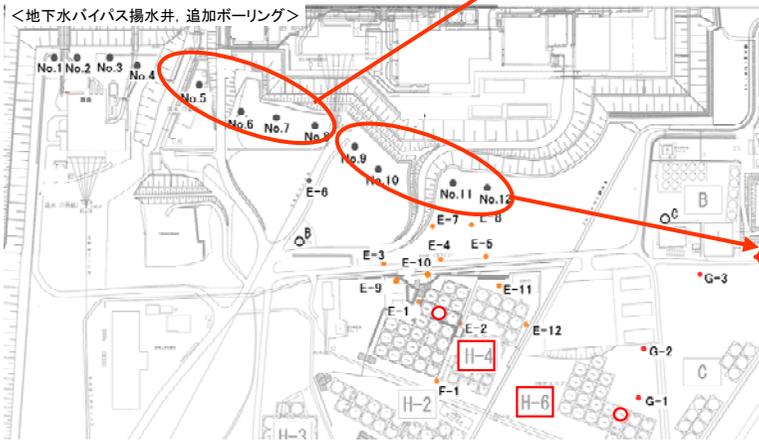
地下水バイパス揚水井の放射能濃度推移

- 地下水バイパス揚水井No.12のトリチウム濃度は、1/19に1,200Bq/Lを検出したが、次回1/22の採水時には上昇前とほぼ同じ710Bq/Lに低下。昨年9月以降は概ね1,000Bq/L以下で推移。
- 地下水バイパスの運用開始に伴い、全体的にトリチウムの濃度変動が見られるが、他の揚水井では1,000Bq/Lを越えるものは無い。
- 全βには特に変化はない。

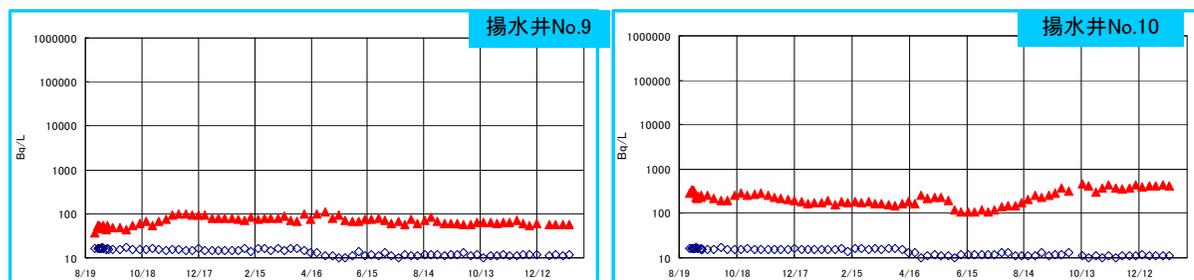
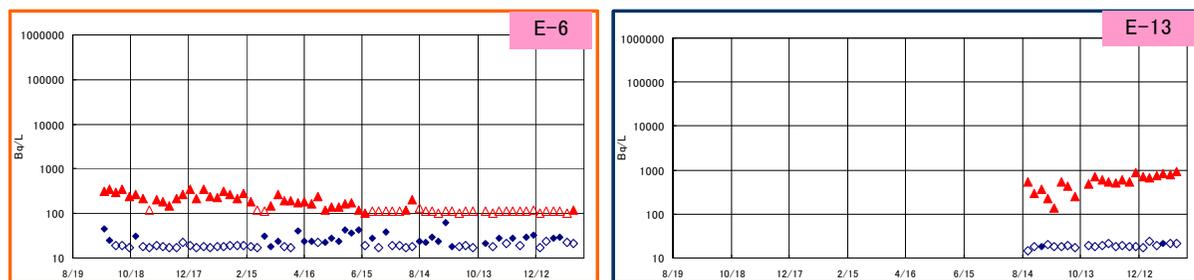
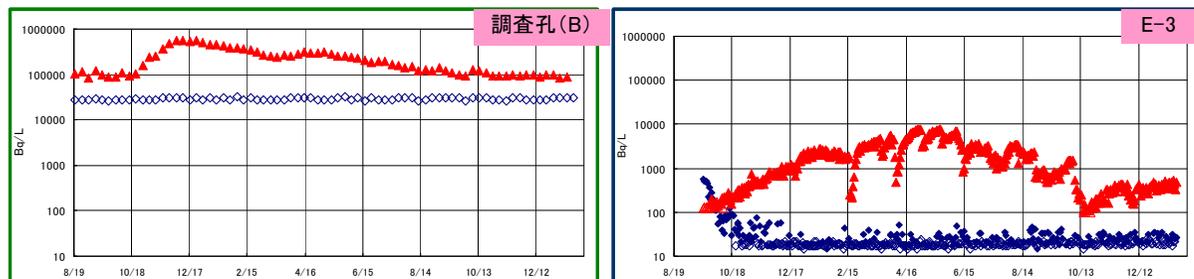
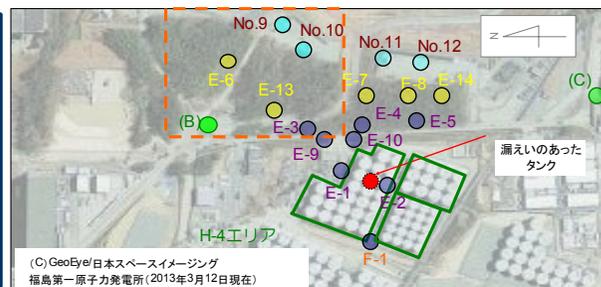
観測孔の放射能濃度推移 (H4タンクエリア北東側)

- 全β濃度は、E-3が当初若干高かったものの、既に低下。他の観測孔もほとんどが不検出。
- トリチウム濃度は、H4タンクエリアに近いE-3で一時数千Bq/Lまで上昇したが、5月以降低下。その他の観測孔、揚水井も1,000Bq/Lを超えるようなトリチウム濃度は検出されていない。
- E-3周辺のトリチウムの拡散状況を確認するために設置した観測孔E-13は、若干上昇したものの1,000Bq/Lを下回る低いレベル。引き続き観測を継続する。

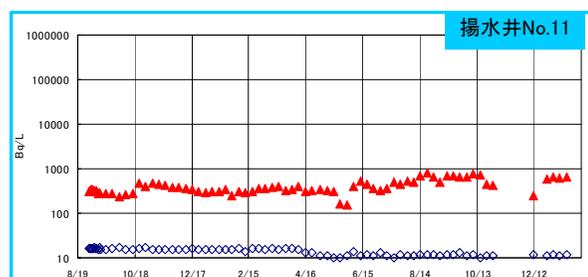
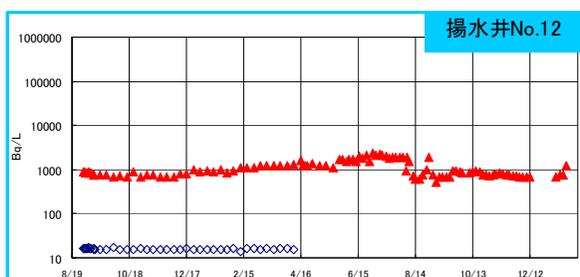
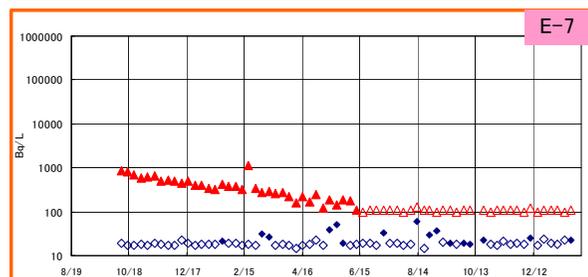
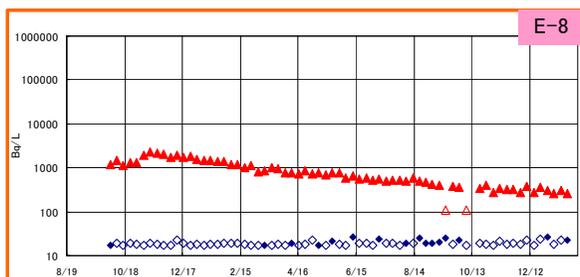
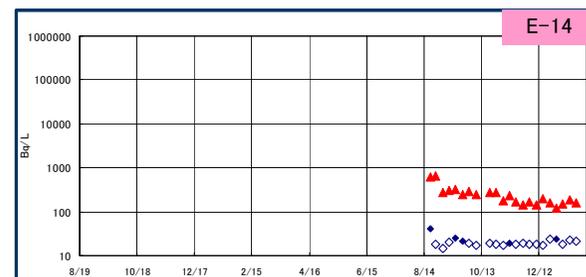
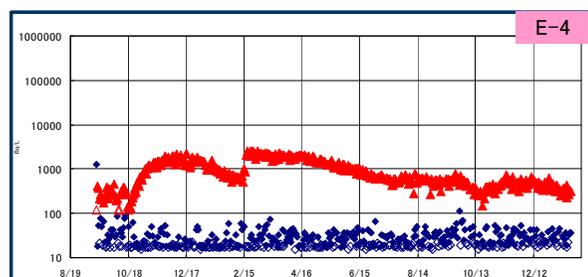
観測孔の放射能濃度推移 (H4タンクエリア南東側)

- 全β濃度は、H4タンクエリアに近いE-4、E-5で検出はされるものの、横ばい状態で特に上昇傾向はみられない。その他の観測孔、揚水井ではほとんど検出されていない。
- トリチウム濃度は、一時1,000Bq/L を超えていたE-4、E-5、E-7、E-8で低下又は横ばい状況。揚水井No.12も、9月以降は概ね1,000Bq/L未満で推移。
- 南側に追加設置した観測孔E-14のトリチウム濃度は低下傾向。
- 引き続き観測を継続する。

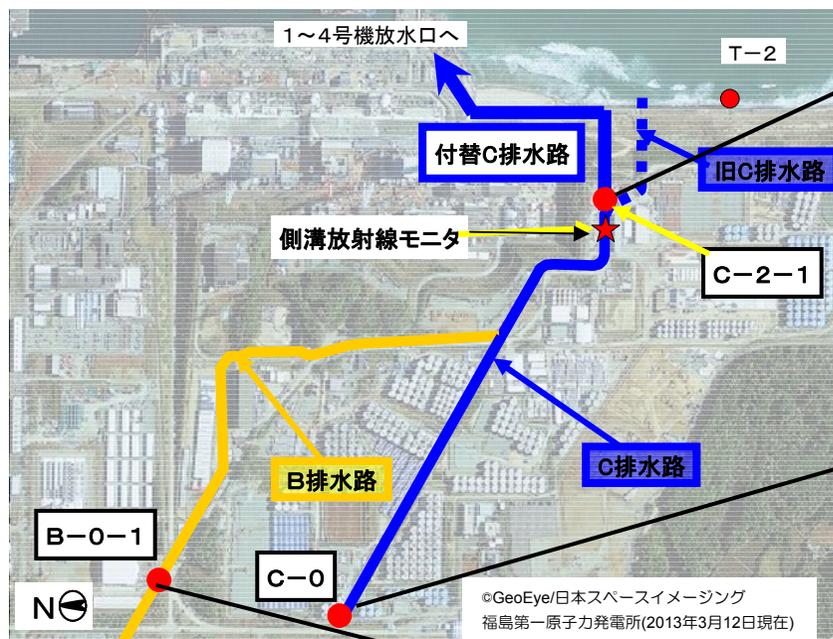
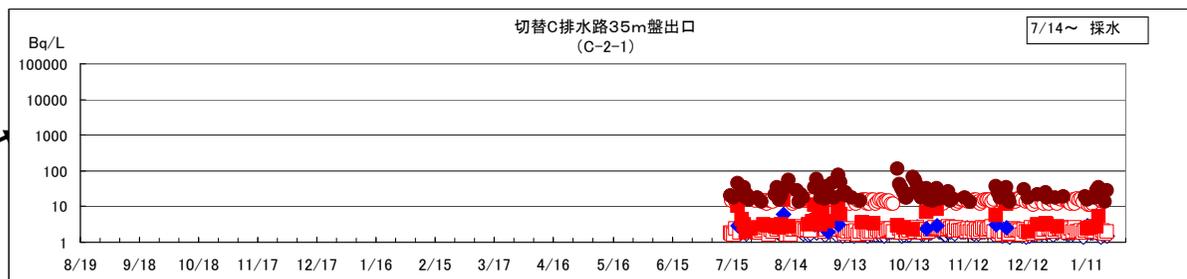
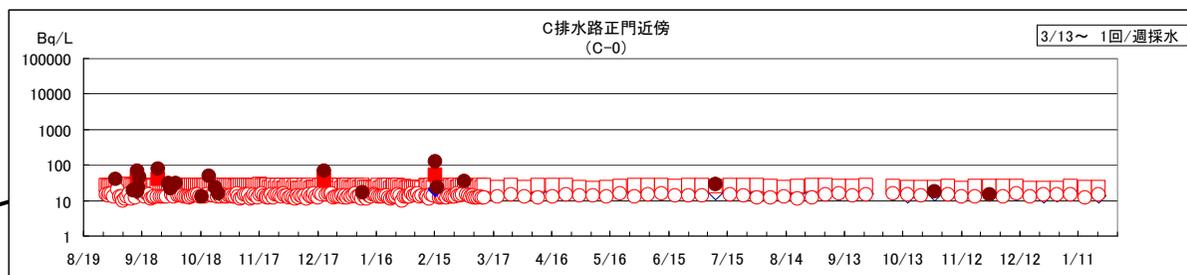
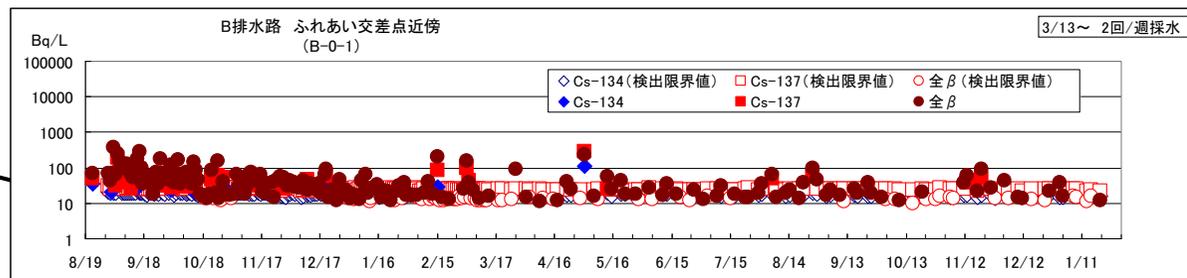
排水路の放射能濃度推移

- タンクエリア上流側のふれあい交差点近傍（B-O-1）付近では、タンク設置のための工事を実施中。降雨時には放射性物質の検出が見られる。C排水路正門近傍（C-O）はほとんど検出が無くなった。
- 切替C排水路35m盤出口（C-2-1）は、台風の際など、降雨時を中心に放射性物質が検出される状況。

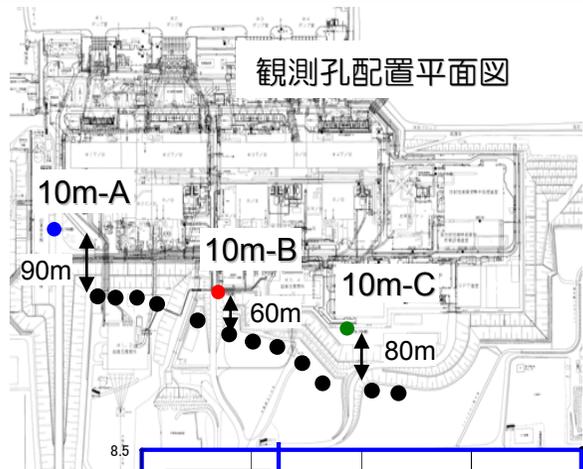
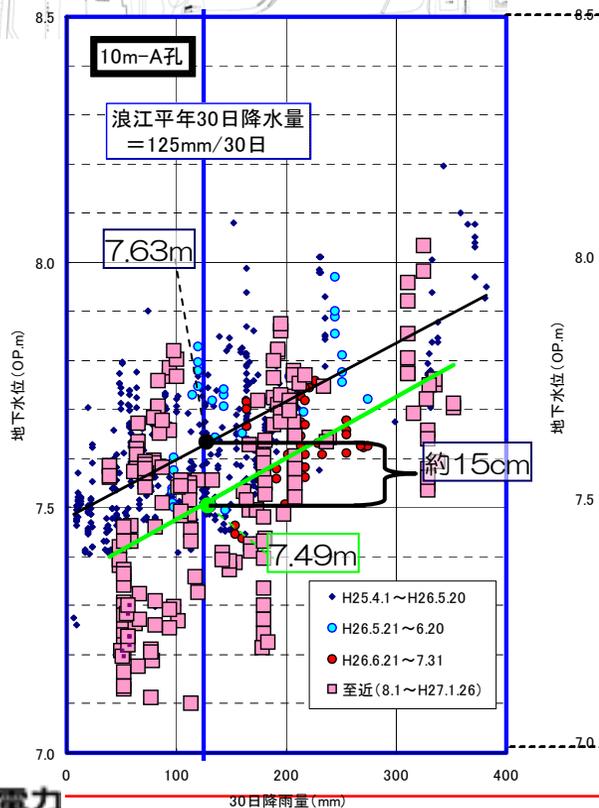
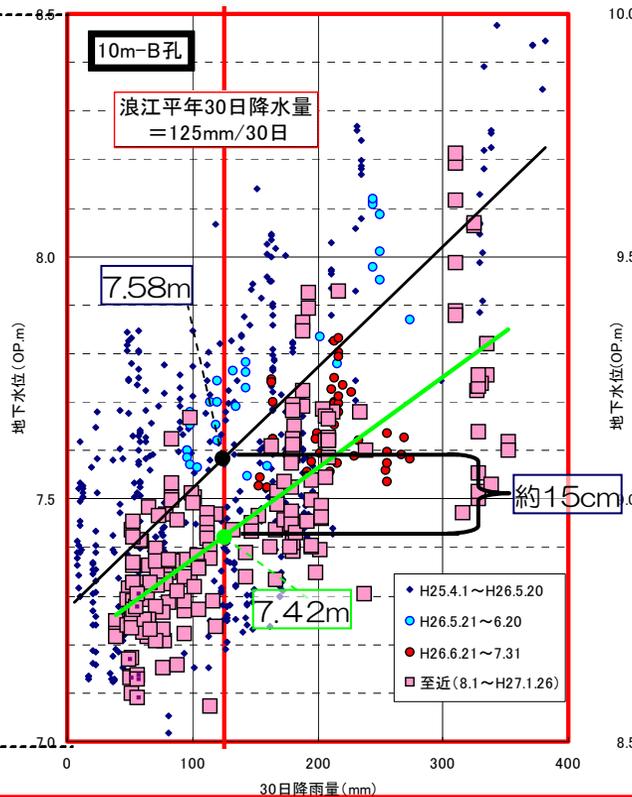
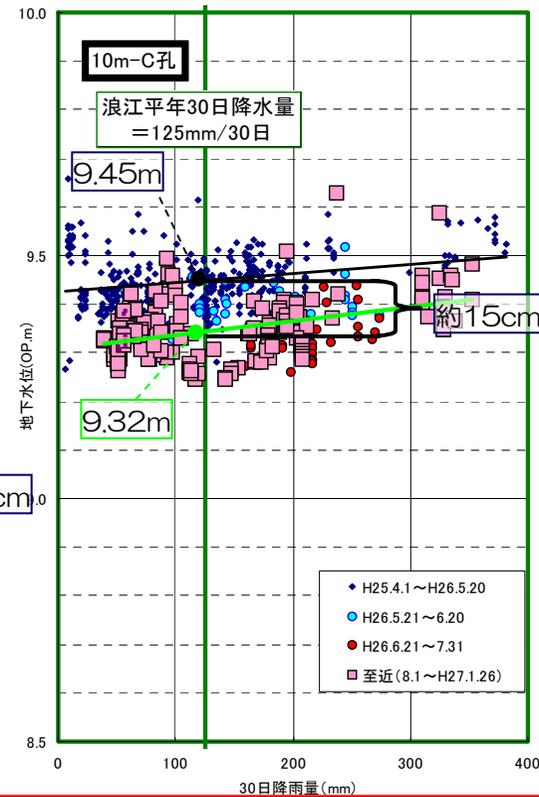
地下水バイパス稼働後における10m盤観測孔単回帰分析結果（累計雨量30日）

10m盤観測孔は1～2ヶ月累計雨量との相関が高いことから、30日累計雨量で地下水バイパス稼働の影響を評価した。

地下水バイパス稼働後のA～C孔全ての観測孔の地下水位において平均して10～15cm程度の地下水位の低下が認められる。

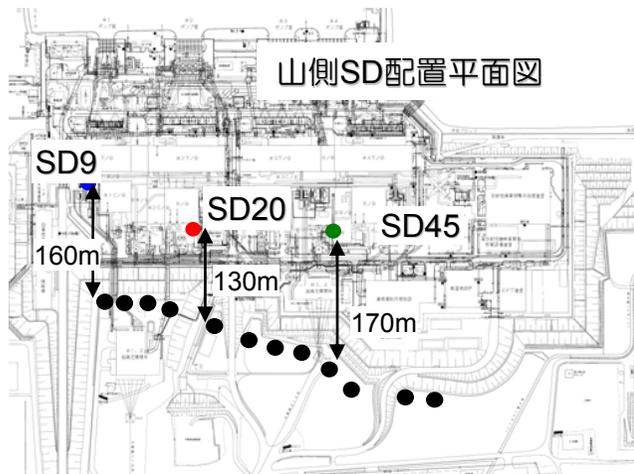
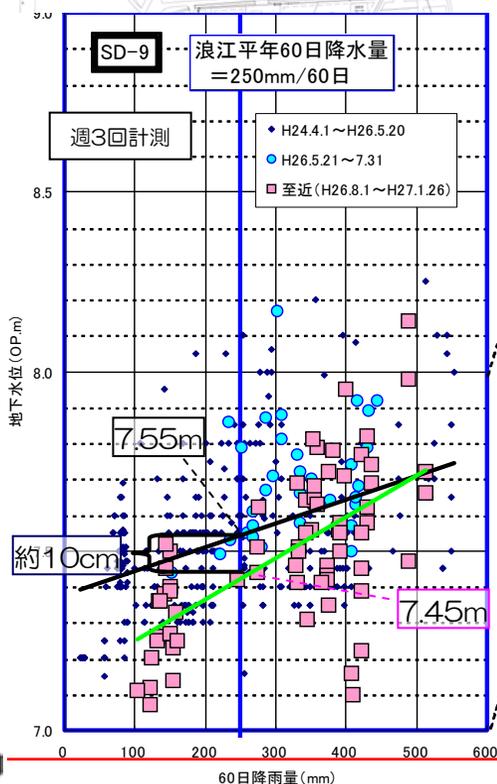
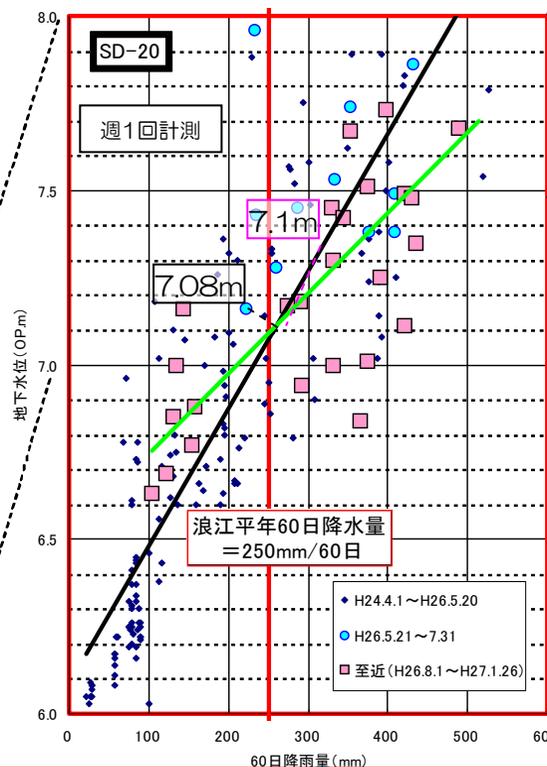
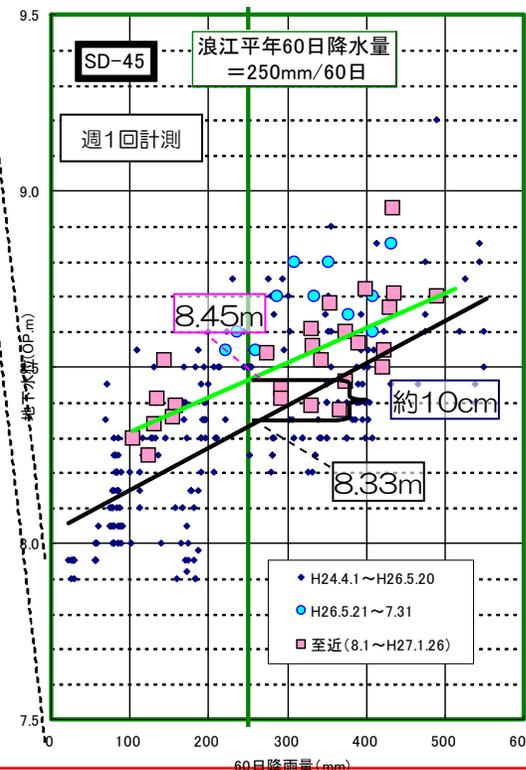
地下水バイパス稼働後における山側SD地下水位評価結果（累計雨量60日）

SDの地下水位は2ヶ月累計雨量との相関が高いことから、60日累計雨量で地下水バイパス稼働の影響を評価した。

H26.8.1以降のデータが蓄積されてきたことから、回帰直線による比較を行った。

その結果、SD9においては約10cmの水位低下と評価され、SD20では同程度、SD45では、約10cm上昇していると評価された。

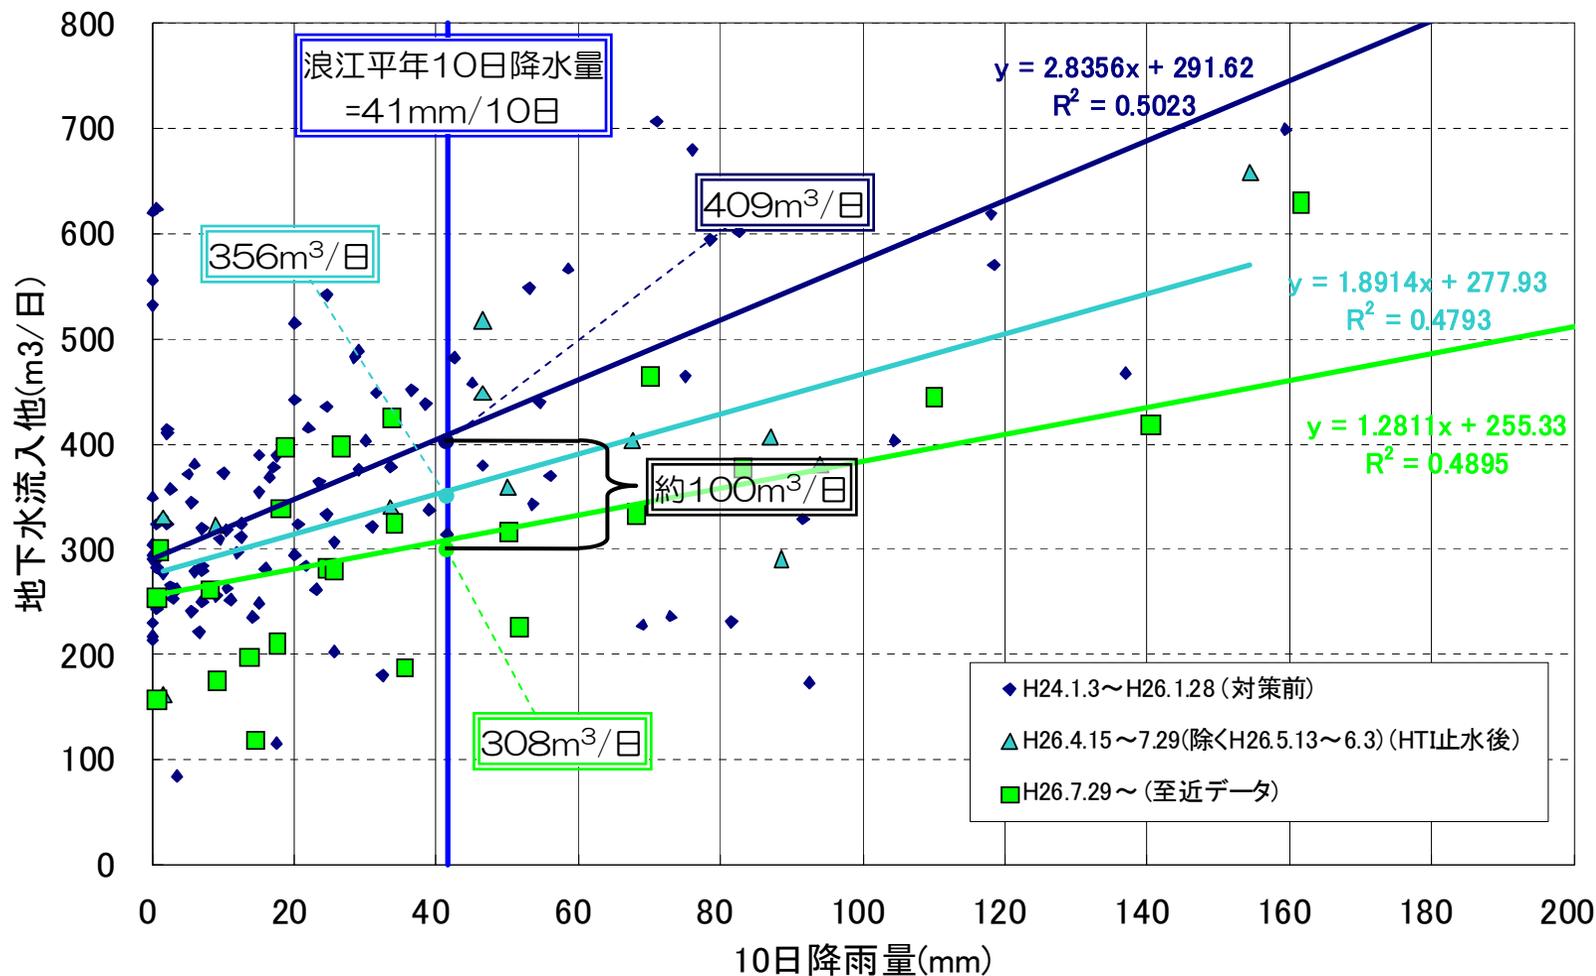
地下水バイパス稼働後における建屋流入量評価結果（累計雨量10日）

建屋への地下水流入量は10日累計雨量との相関が高いことから、10日累計雨量で地下水バイパス稼働の影響を評価した。

高温焼却炉建屋（以下、HTI建屋）止水に加え、地下水バイパスの稼働により合計100m³/日程度の建屋流入量の抑制が認められる。

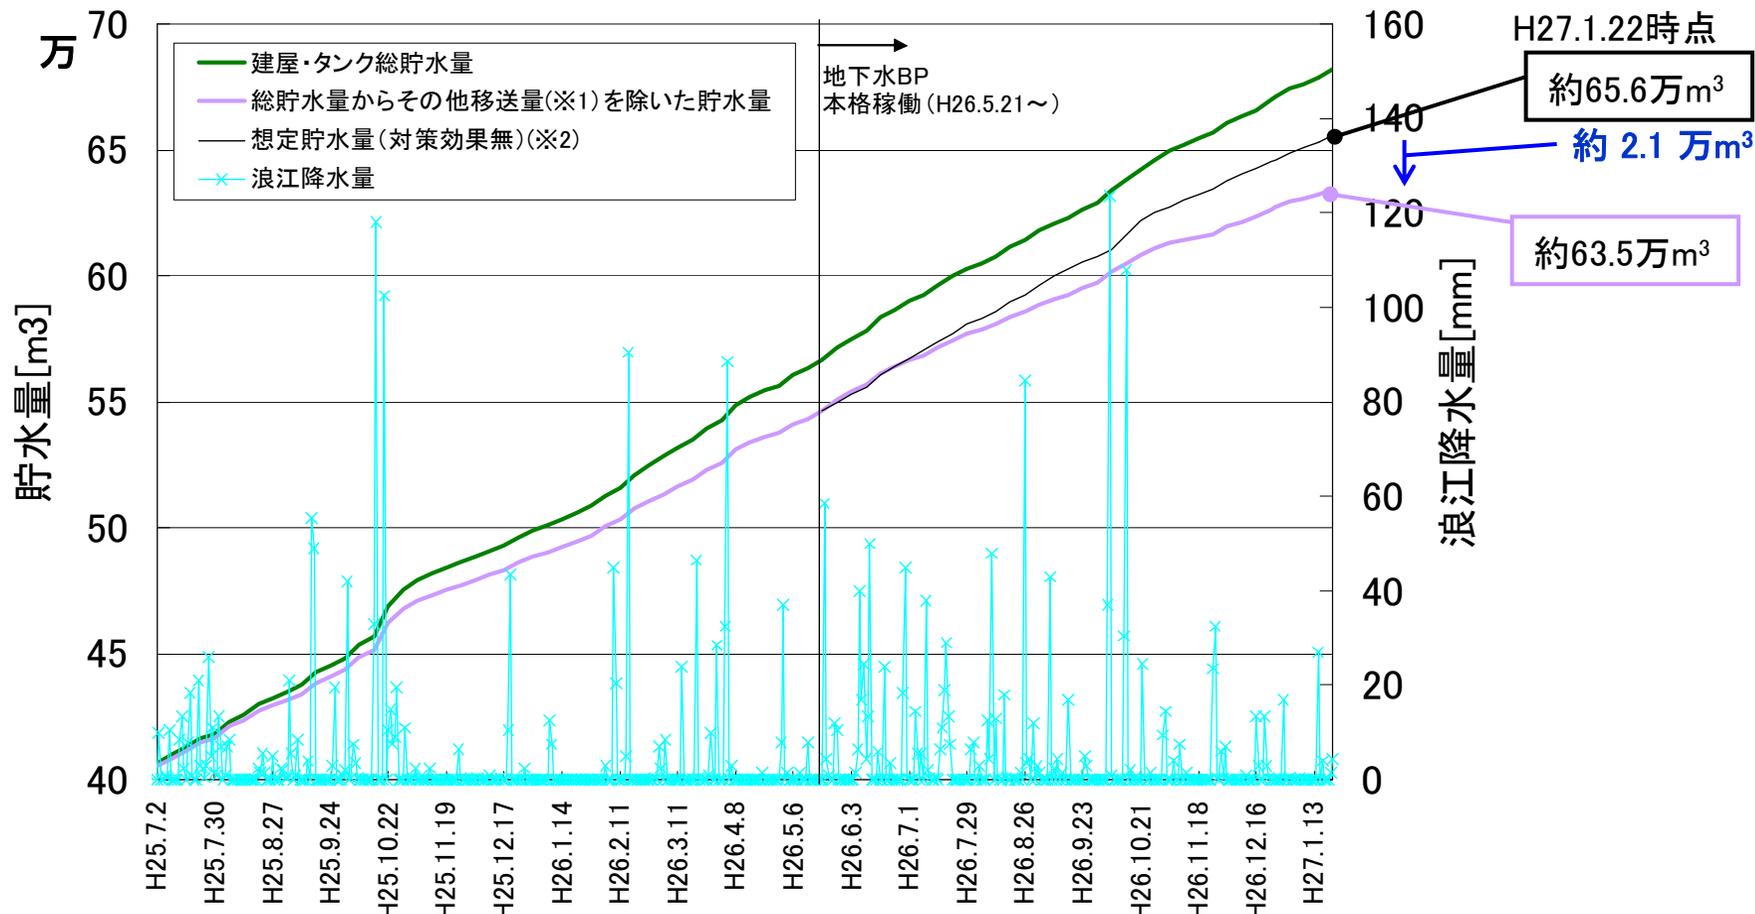
地下水バイパス稼働等による流入量抑制効果

地下水BP本格稼働(H26.5.21以降)も対策前(H24.1~H26.1)と同様の流入が継続した場合の貯水量を想定。
H26年7月頃より想定貯水量と実績貯水量に乖離が確認され始めている。

想定貯水量と実績貯水量の比較から、HTI建屋止水に加え地下水バイパスの稼働により、これまでの累計で約2.1万m³
(1,000m³タンク21基分)の流入抑制効果があったと評価。
