H4 タンクエリア内周堰からの堰内雨水漏えいの原因と対策について

2015年4月13日

東京電力株式会社

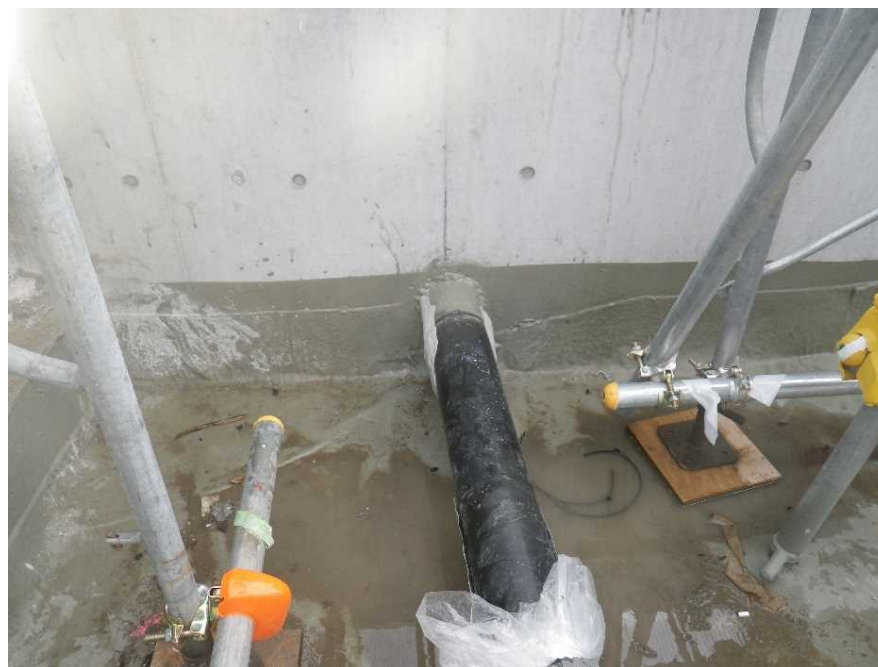
- H4堰内を貫通している配管は、下部半面に鉄板が巻き付いた構造となっていたため、配管と鉄板の間に堰内水がしみこみ、その隙間を通過して漏えいが発生したと考えられる。
- 堰内水が隙間を通過して漏えいにまで至った原因としては、3月5日に実施したH6堰内雨水のH4東堰内への移送業務において、移送完了後の停止確認が不十分であったため、サイフォン効果によりH6堰内雨水の移送が継続されてしまい、H4東堰内の水位が通常運用値を超える27cmまで上昇したためと考えられる。

- 堰内雨水の移送設備に弁を設置し、移送業務の終了にあたっては、サイフォン効果により移送が継続されていないことを確認する。（当該箇所は3/11 弁設置済み。また類似箇所についても弁設置済み）
- 配管下部に鉄板が巻き付けた構造の配管が堰を通過する構造が確認された場合は、鉄板の貫通部両端を切断し、止水を再施工する。（現時点で類似箇所は確認されていない。5月末完了を目途で調査を実施中）
