H4タンクエリア外周堰の雨水水位低下 の原因と対策について

2015年4月13日

東京電力株式会社

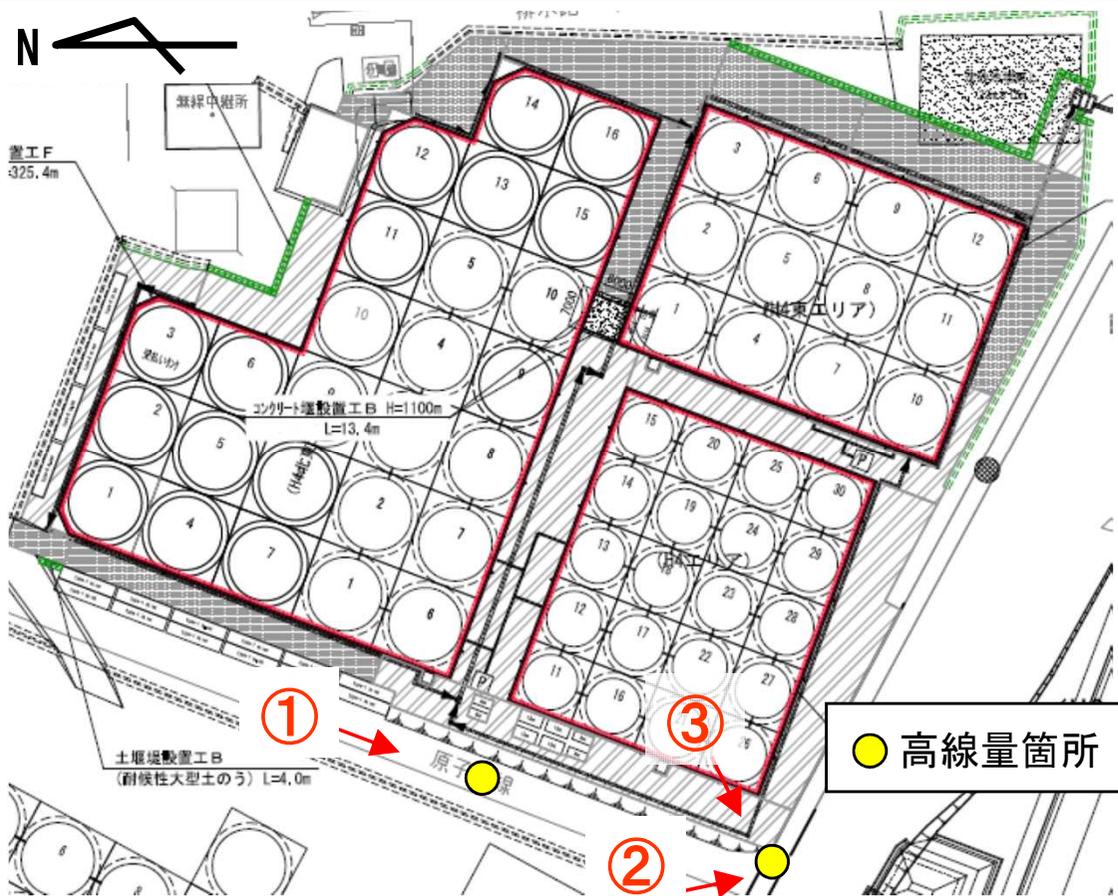
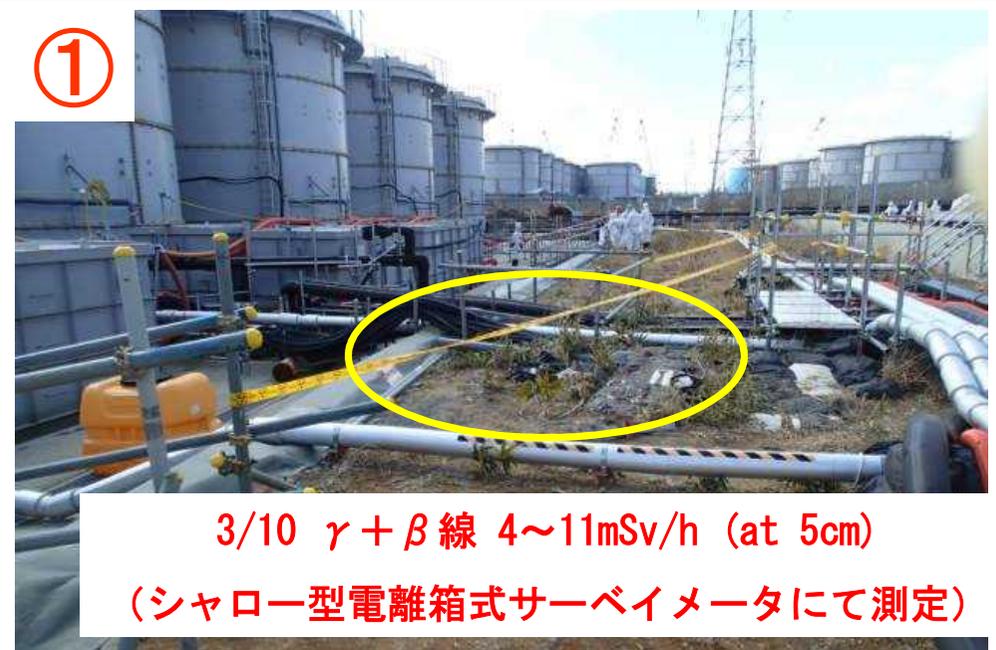
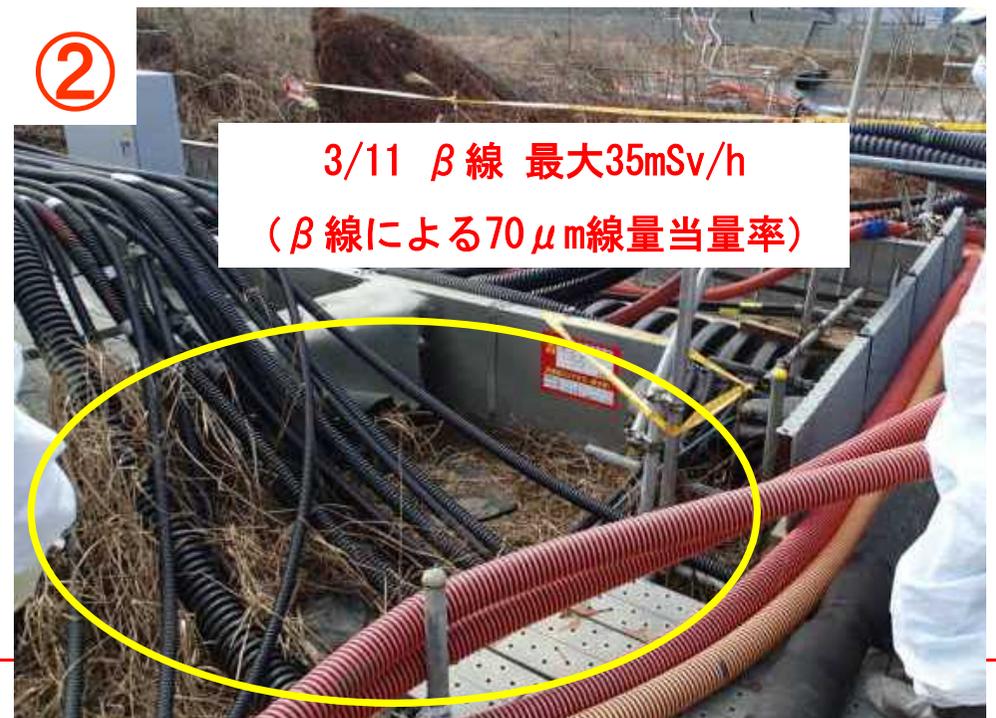
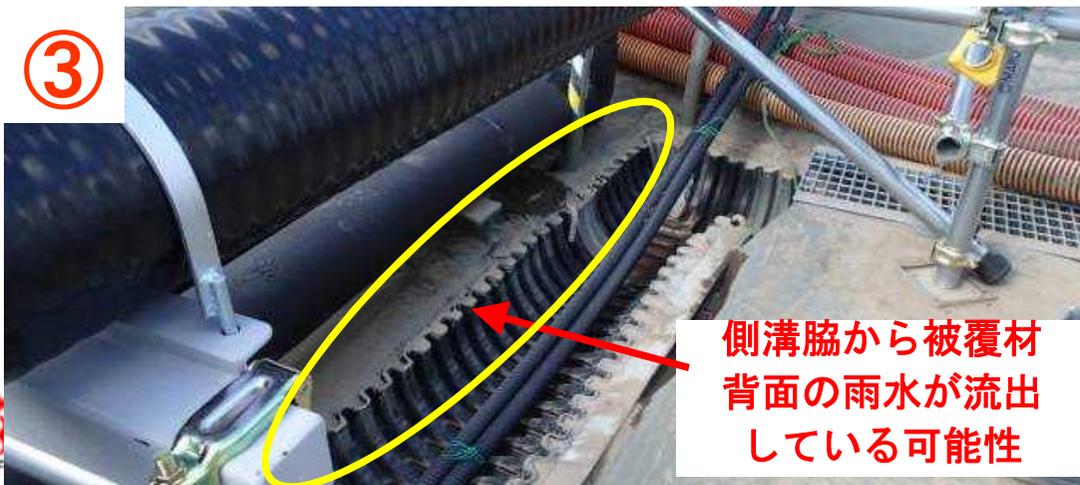
【参考】高線量箇所他の状況写真

- H4エリア外周堰の西側高台において、高線量の土壌が2箇所に分布することを確認。当該箇所は、平成24年3月に濃縮水移送配管からの漏えいが発生した箇所である。
- 降雨時に汚染土壌に接した雨水が、以下のルートで堰内に流入して堰内水の汚染を発生した可能性が高い。なお、3月5日にH4外周堰内ピットで1,900Bq/Lが確認された原因も、前日の降雨の関係から同様と考えられる。
 - A. 地表面から浸透した雨水が、外周堰内の被覆材の背面に流れ、側溝等の被覆端部から堰内に流入
 - B. 外周堰の端部の小段を乗り越えて、堰内に流入
- また、箇所①（1,900Bq/L）および箇所②（1,500Bq/L）も、それぞれ平成25年8月のH4タンク漏えい、平成24年3月の濃縮水移送配管漏えい時の汚染箇所である。
