発電所内のモニタリング状況等について

2015年7月27日

東京電力株式会社

(1) 港湾内・外および地下水の分析結果について

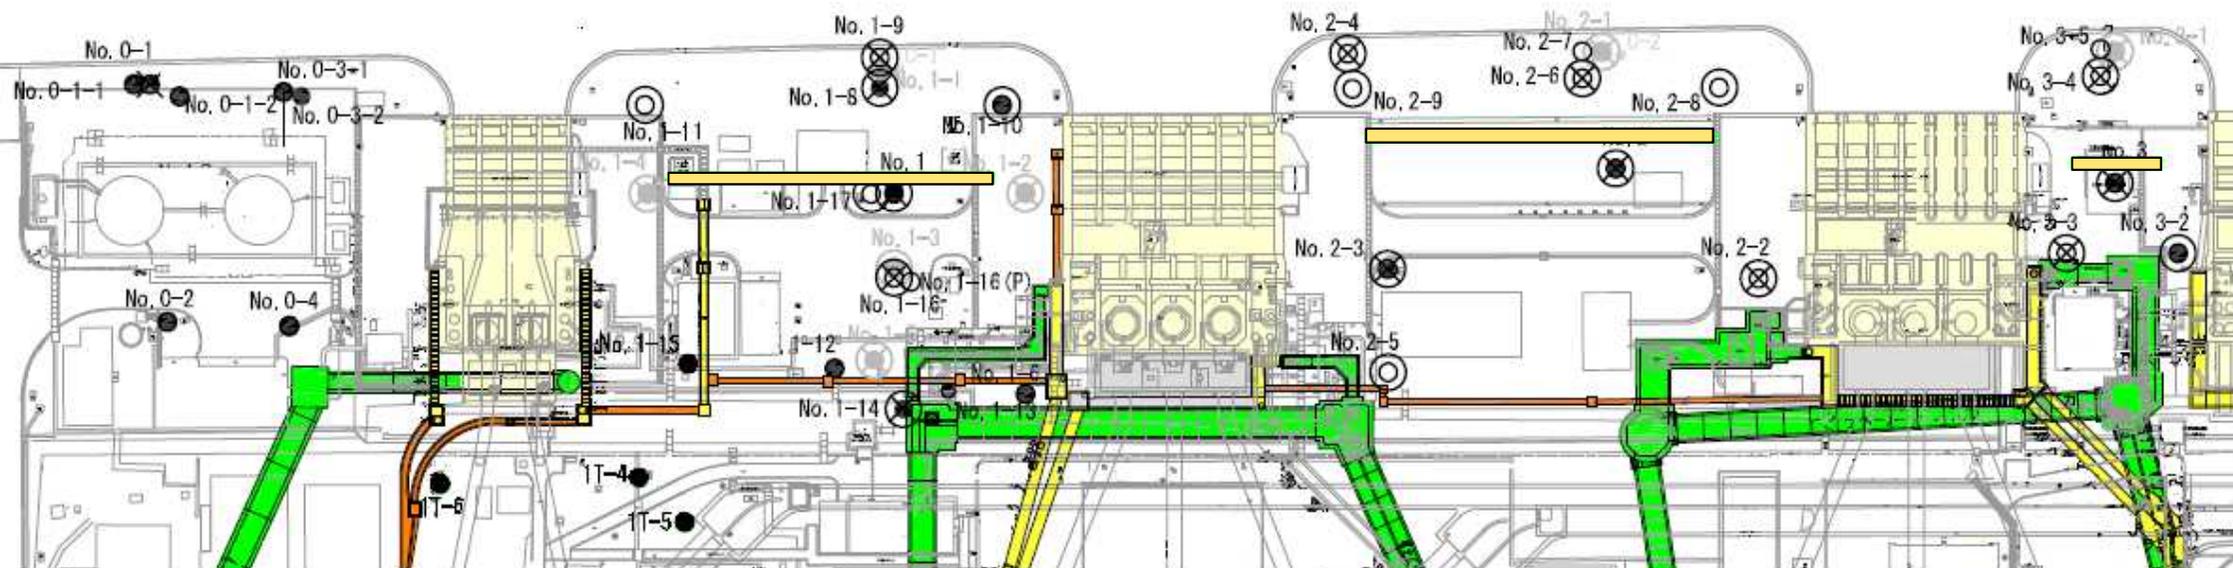
タービン建屋東側の地下水観測孔の位置

■前回以降、新たな観測孔等の設置は無い。

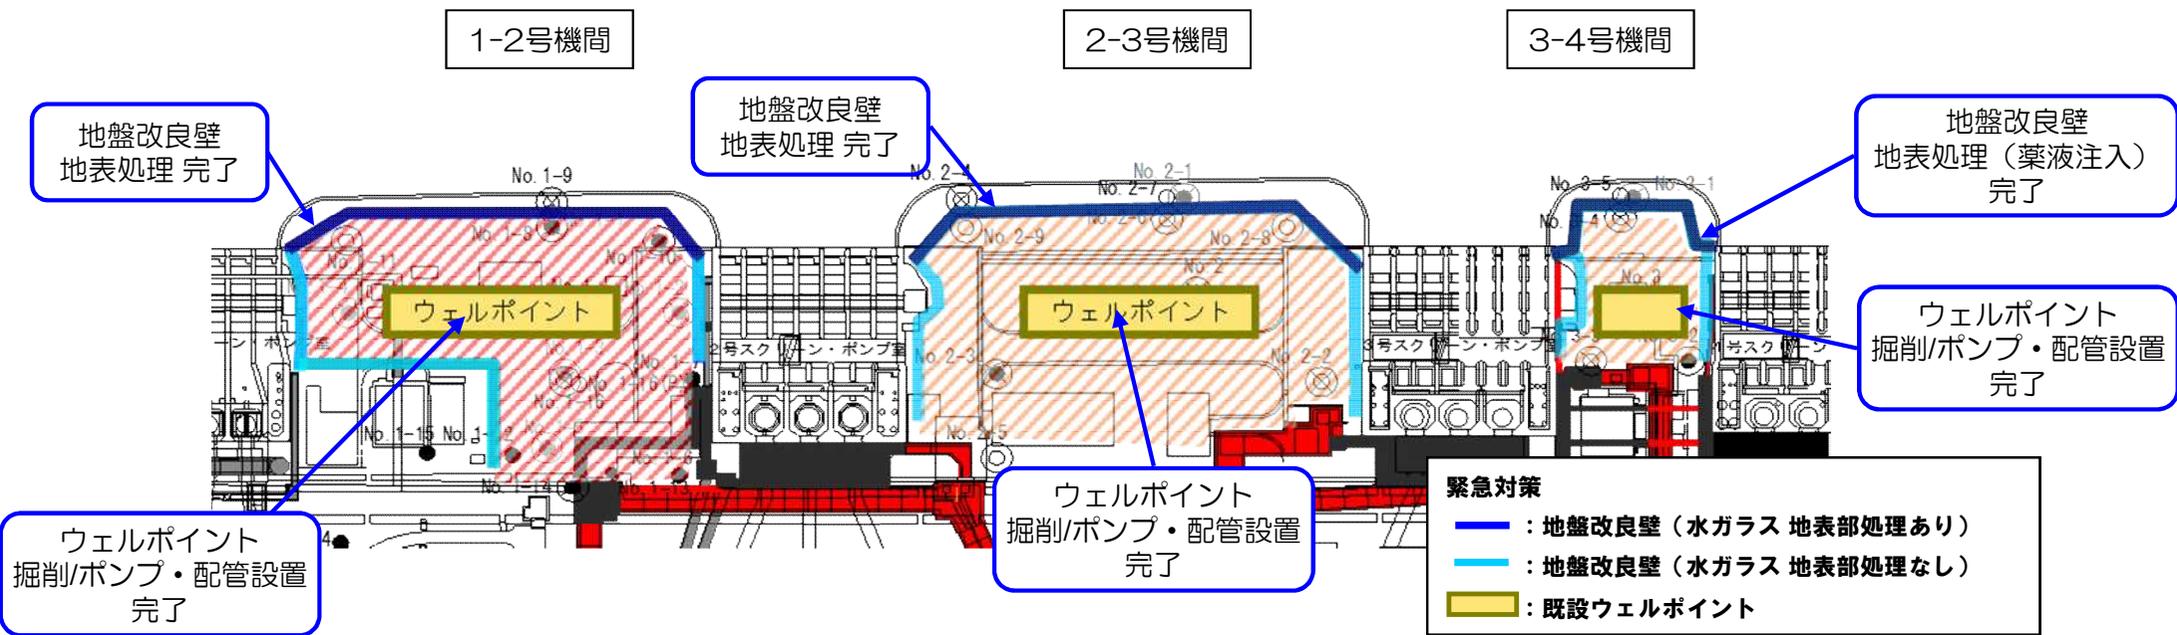
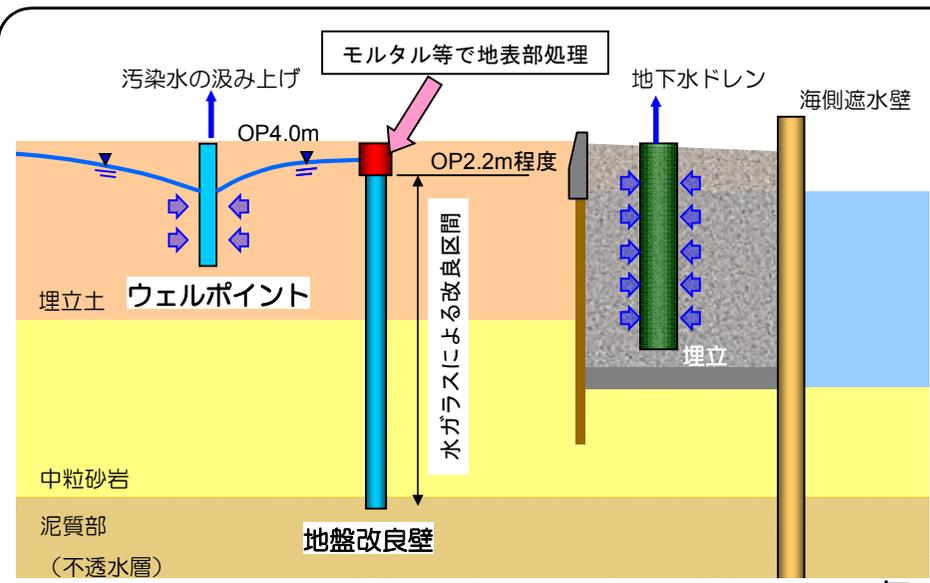
4m盤の工事状況（地盤改良壁の地表処理，ウェルポイント設備変更）

エリア	地盤改良壁 地表処理	ウェルポイント 設備変更 *注2
1-2号機間	OP+4.0mまでモルタル置換 2014/1完了	掘削/ポンプ・配管設置 2015/04 完了
2-3号機間	OP+4.0mまでモルタル置換 2015/2完了	掘削/ポンプ・配管設置 2015/6 完了
3-4号機間	OP+3.5m*注1まで薬液注入改良 2015/3完了	掘削/ポンプ・配管設置 2015/6 完了

*注1：OP+3.5～4.4mの地表改良（モルタル置換）を2015/06 完了
 *注2：周辺地盤の透水性を向上させ、今後試験稼働の予定。なお、地下水くみ上げは既存ウェルポイントを使用中(2015/07)

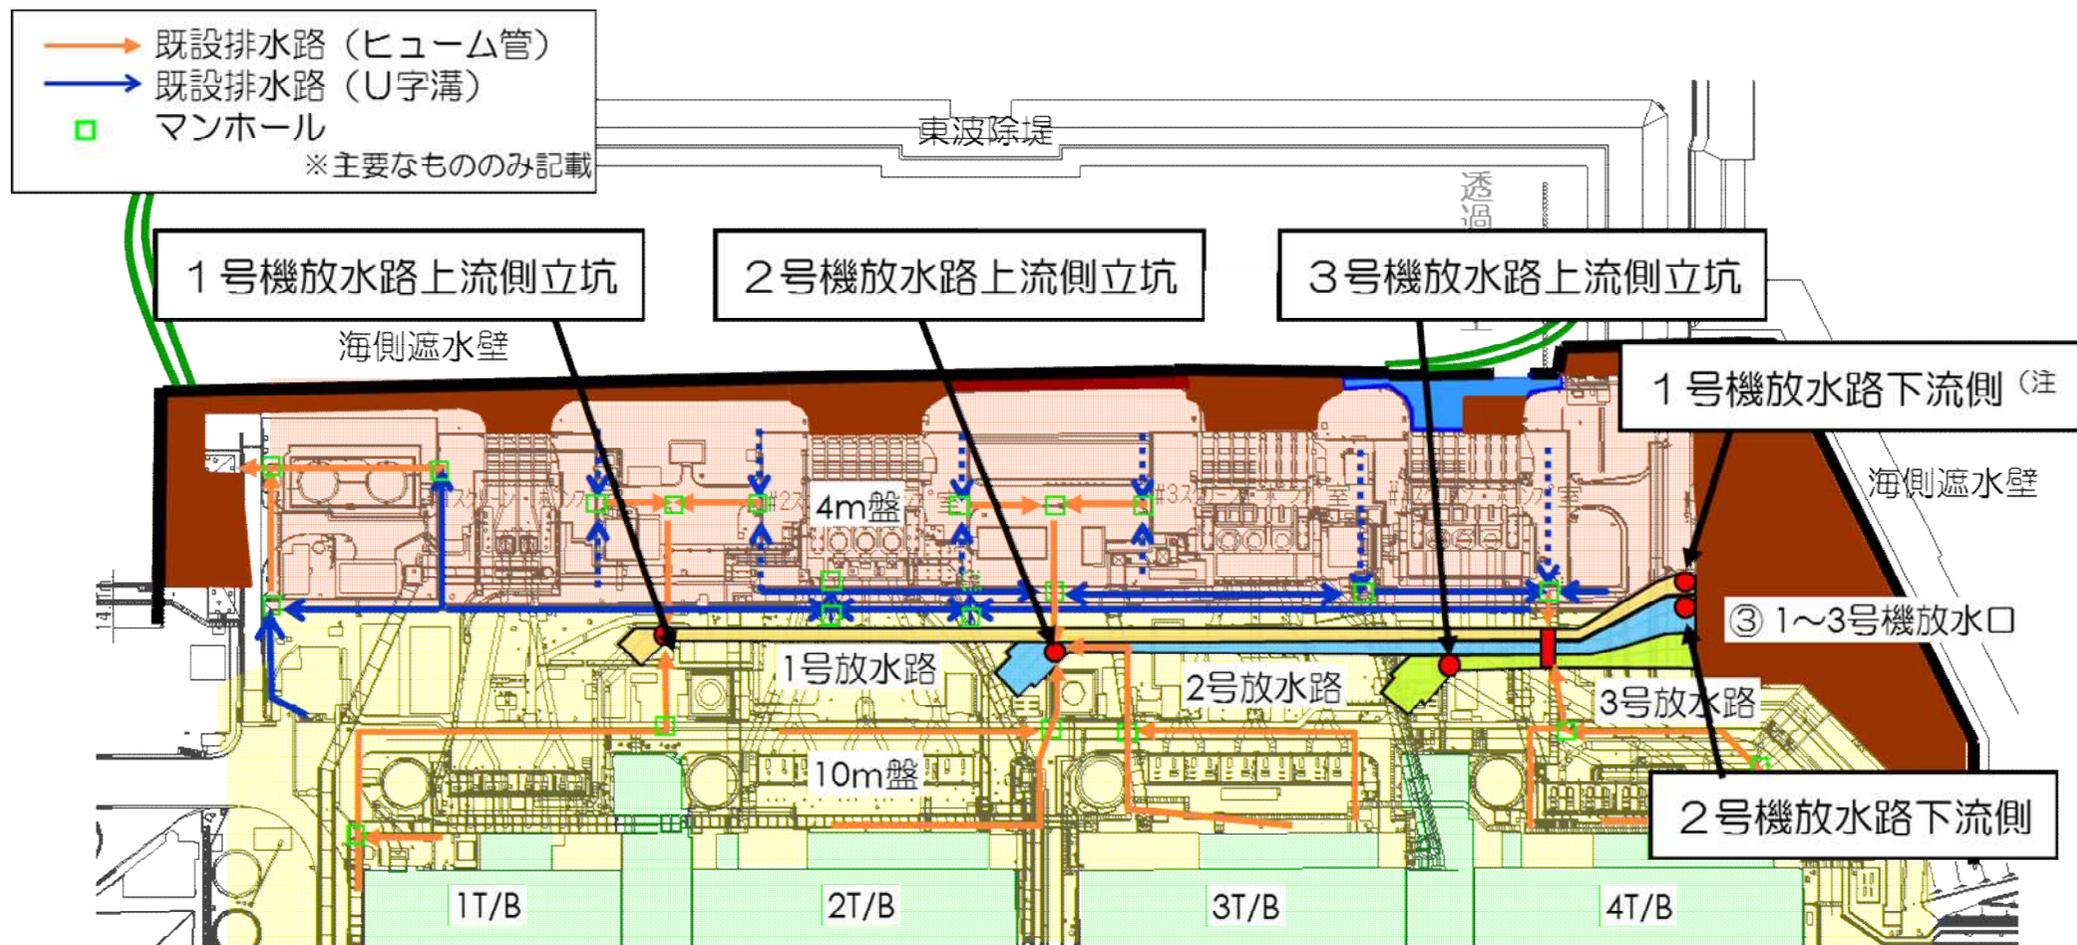
1～3号機放水路及びサンプリング位置図(平面図)

注：ゼオライト土のう設置（2月）以降、放水口から下流側立坑へのアクセス不可のため、放水口上部より採水

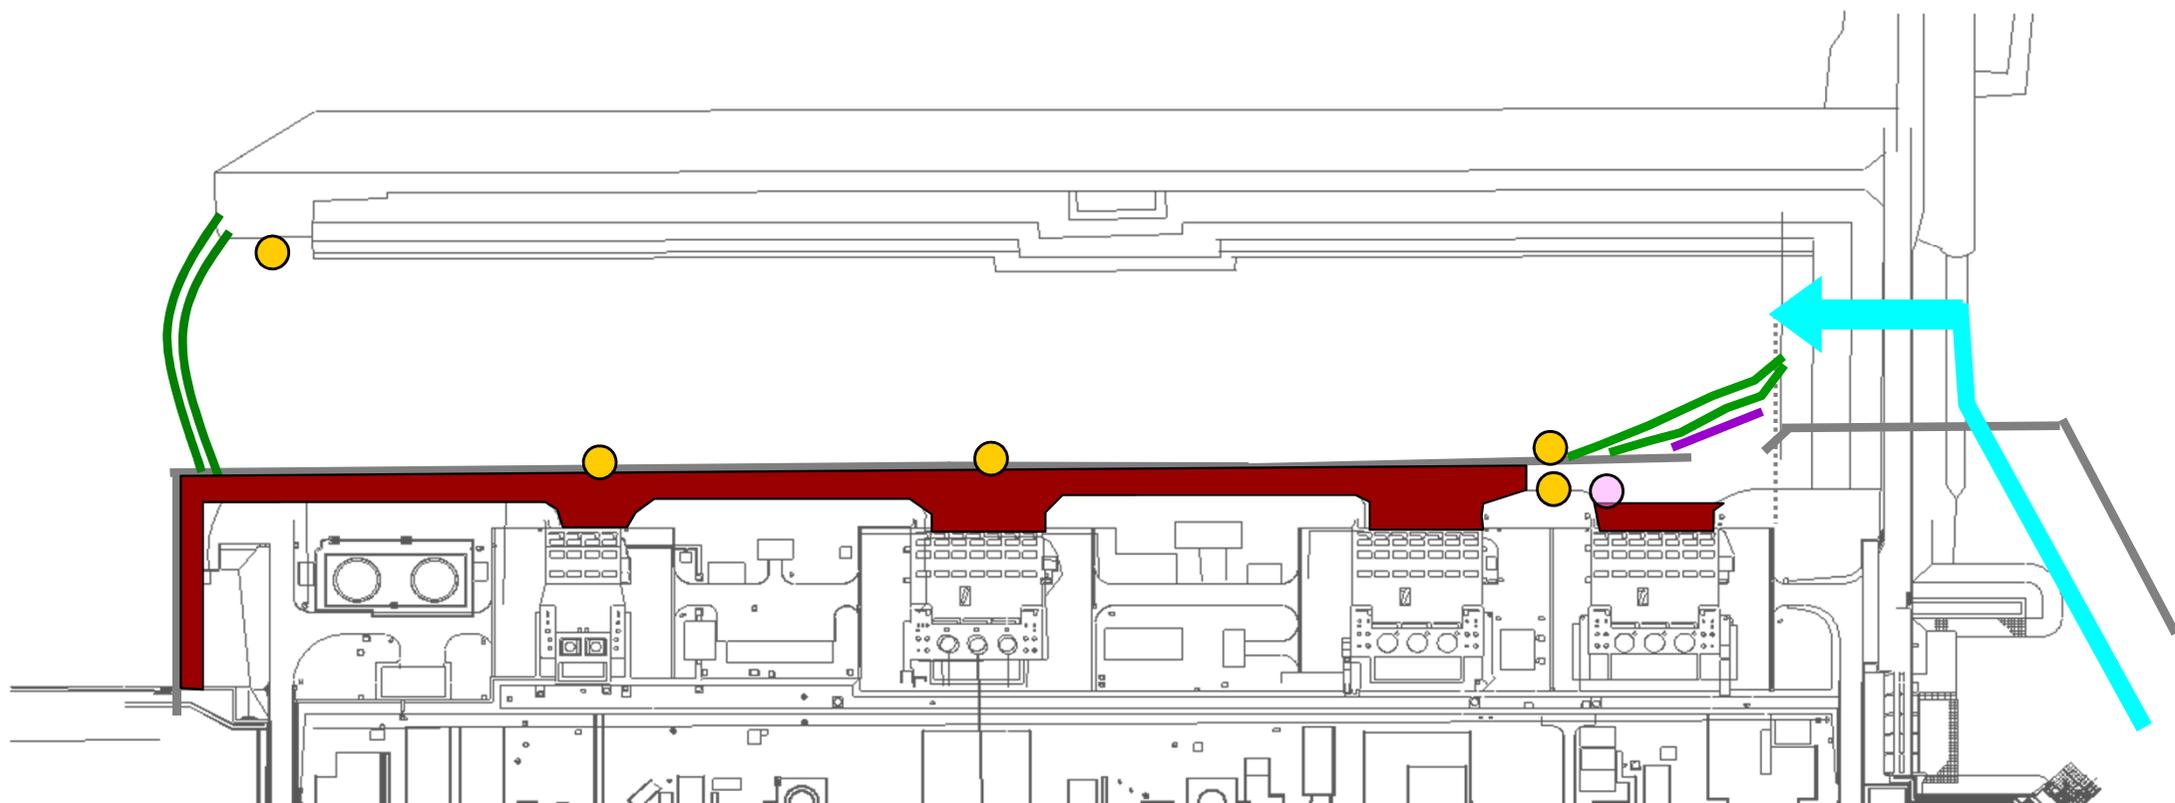
海水のモニタリング地点図（1～4号機取水口付近）

- K排水路の排水をC排水路にポンプで移送する運用を4月17日より開始。
- K排水路の排水が湾内に排出されることから、港湾内のモニタリング強化を継続中。

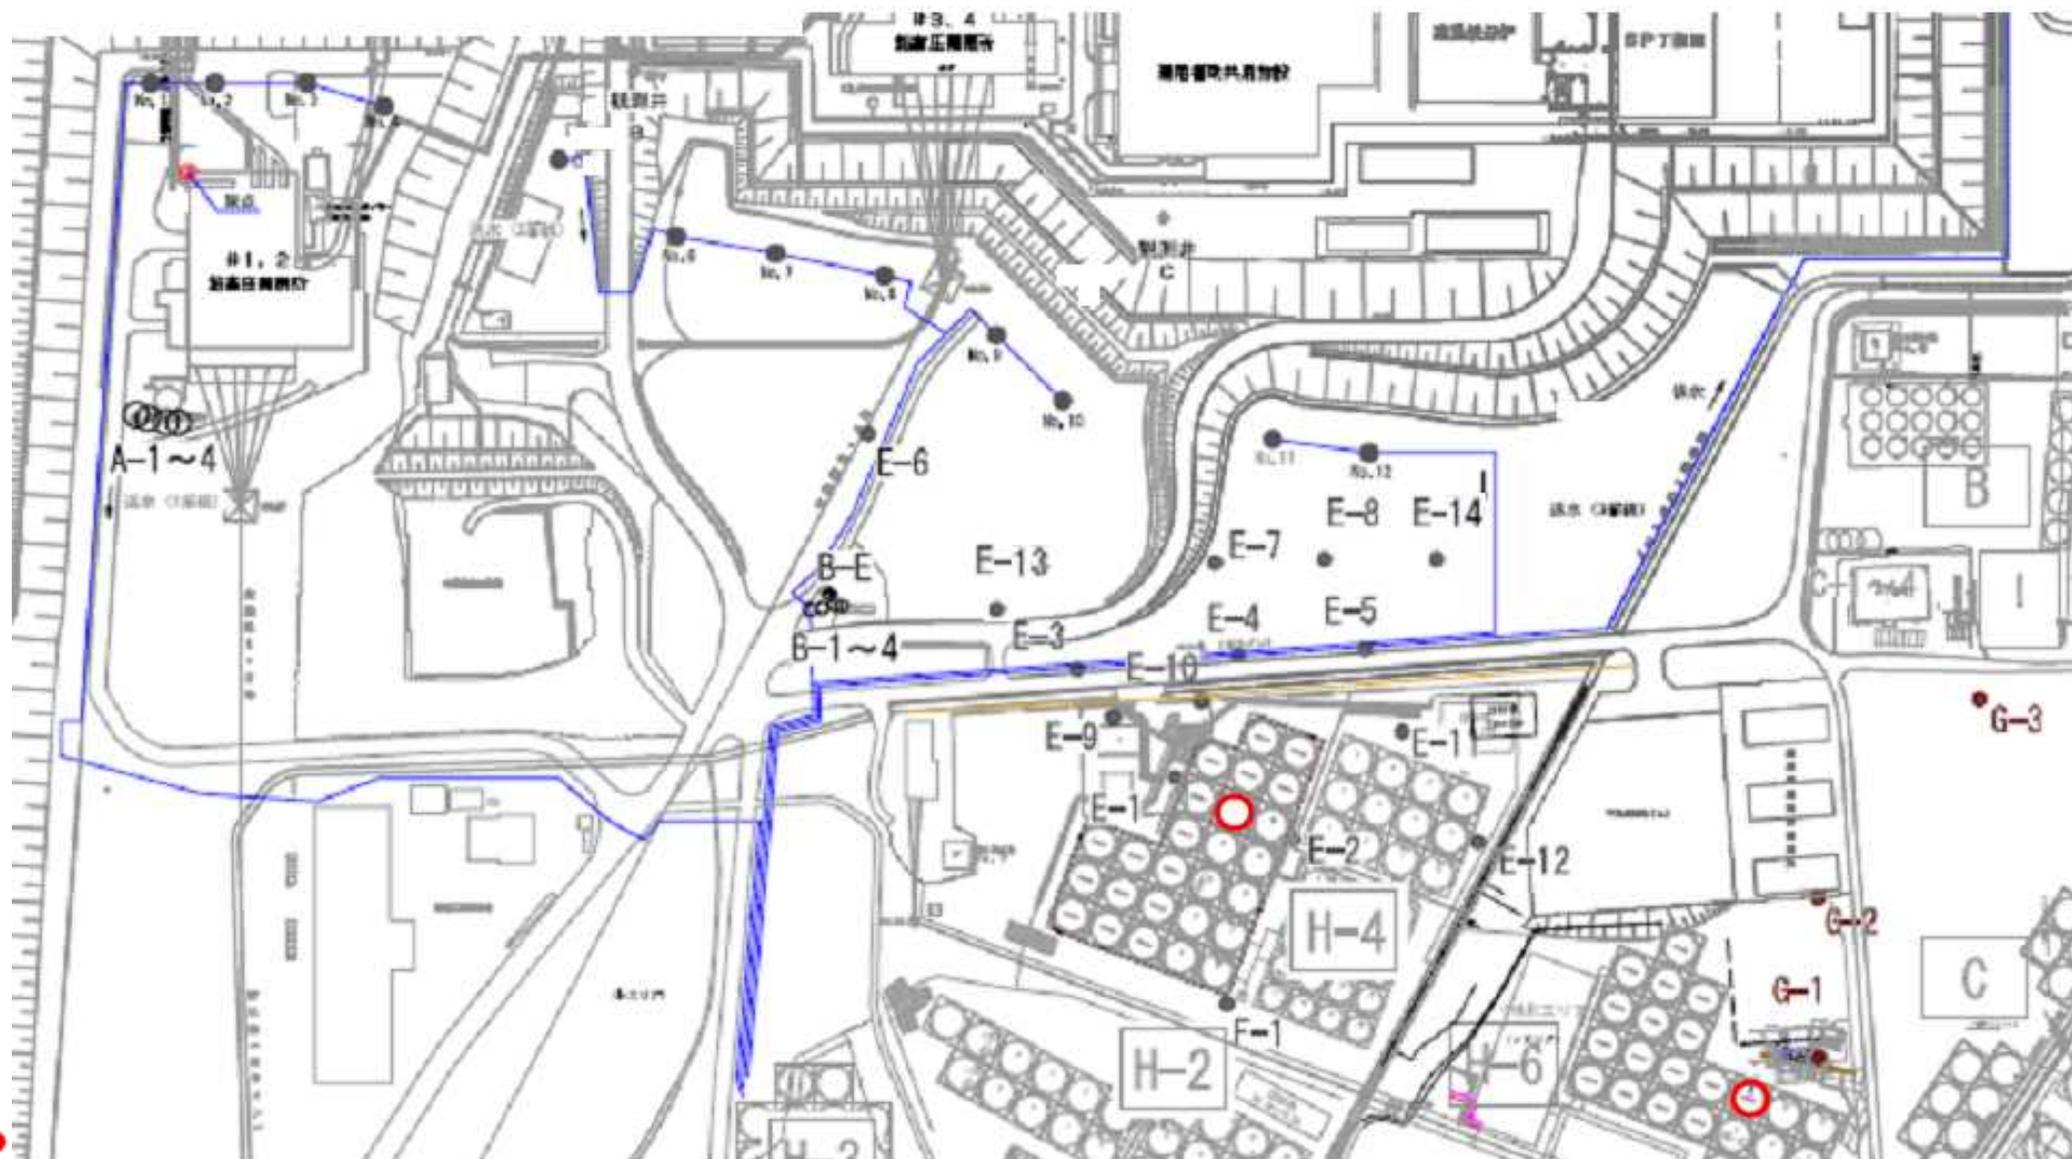
タンクエリア周辺の地下水観測孔等の位置

- 先月以降、新たな観測孔の追加は無い。

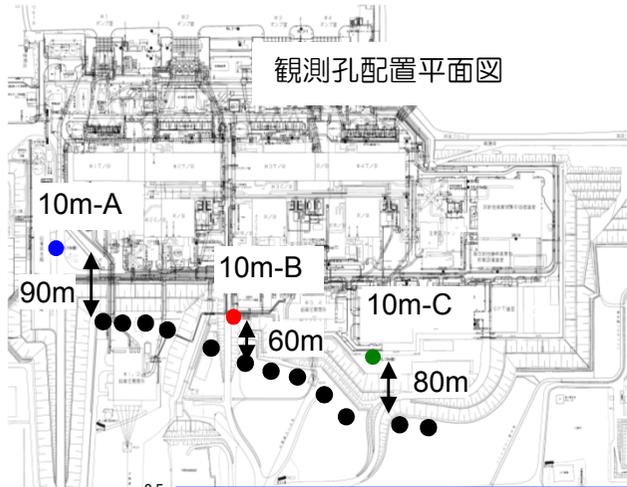
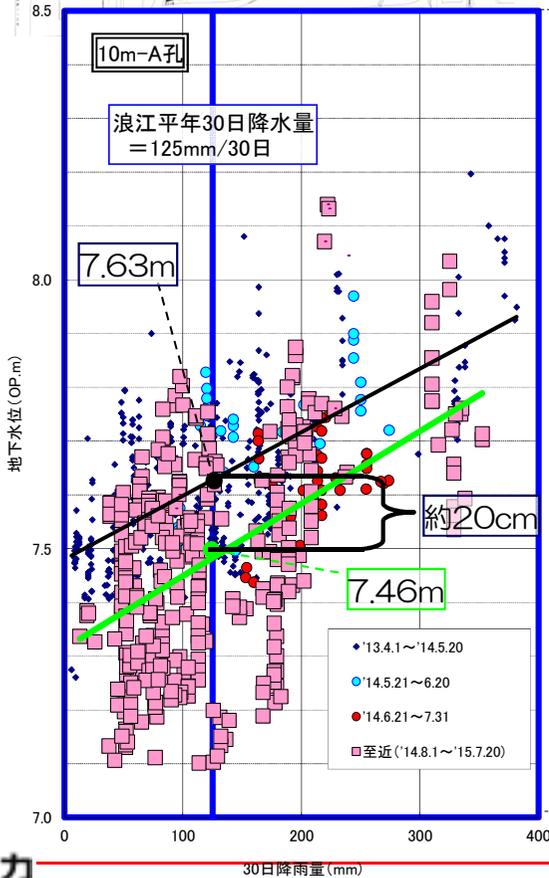
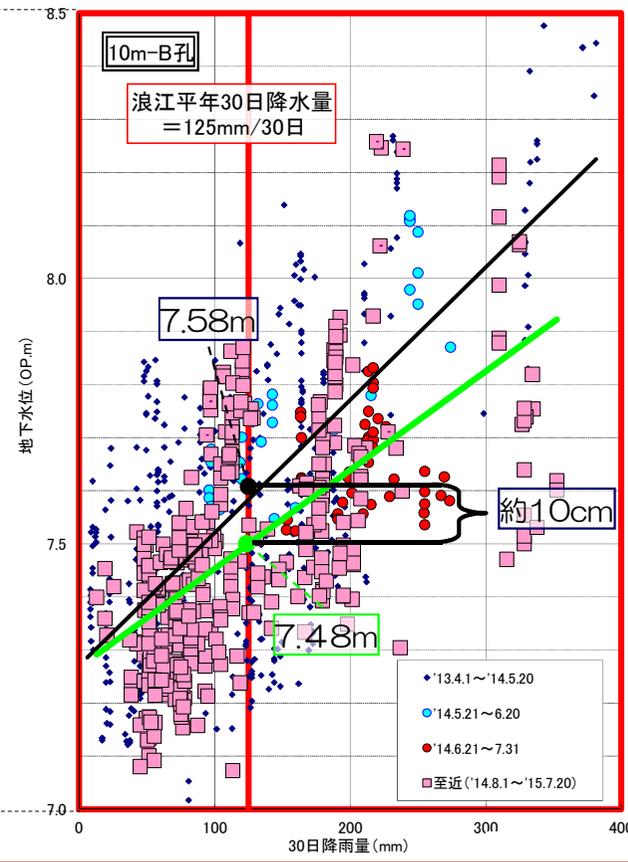
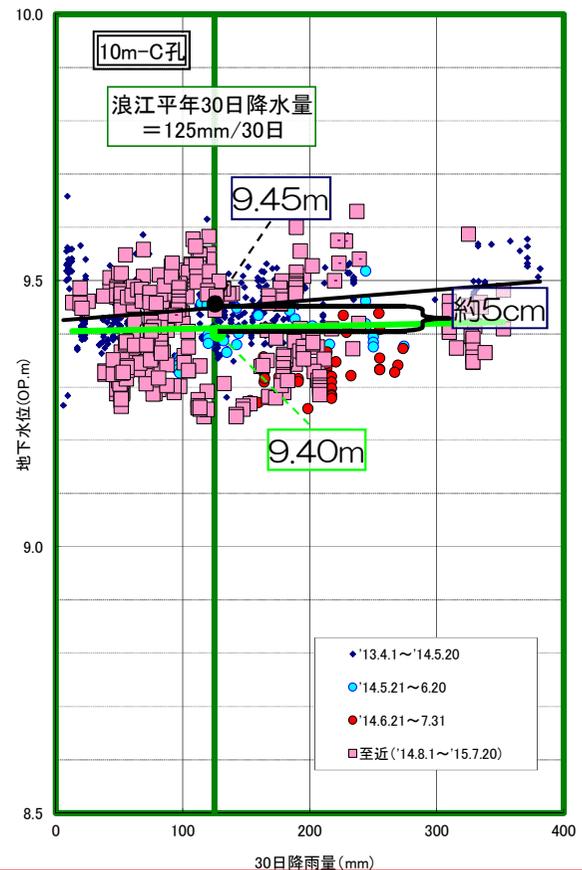
地下水バイパス稼働後における10m盤観測孔単回帰分析結果（累計雨量30日）

10m盤観測孔は1～2ヶ月累計雨量との相関が高いことから、30日累計雨量で地下水バイパス稼働の影響を評価した。

地下水バイパス稼働後のA～C孔全ての観測孔の地下水位において平均して5～20cm程度の地下水位の低下が認められる。

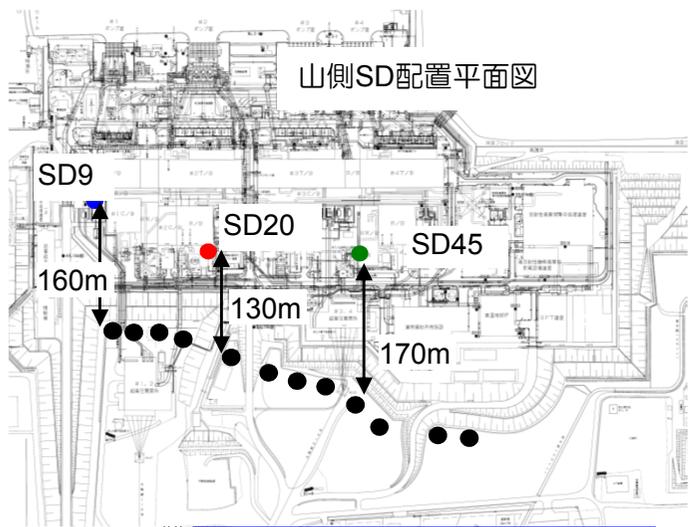
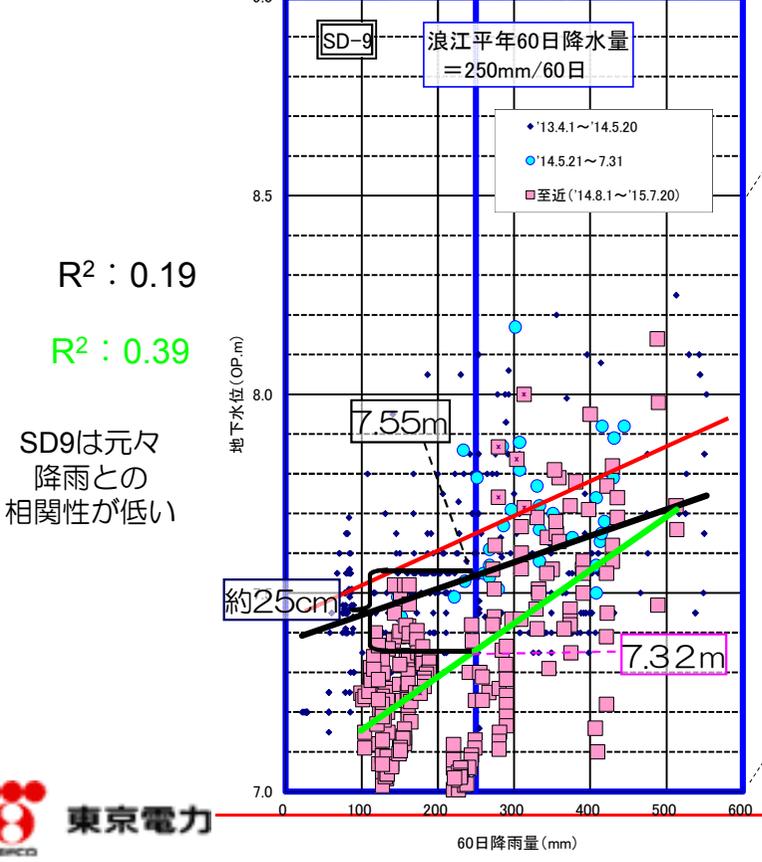
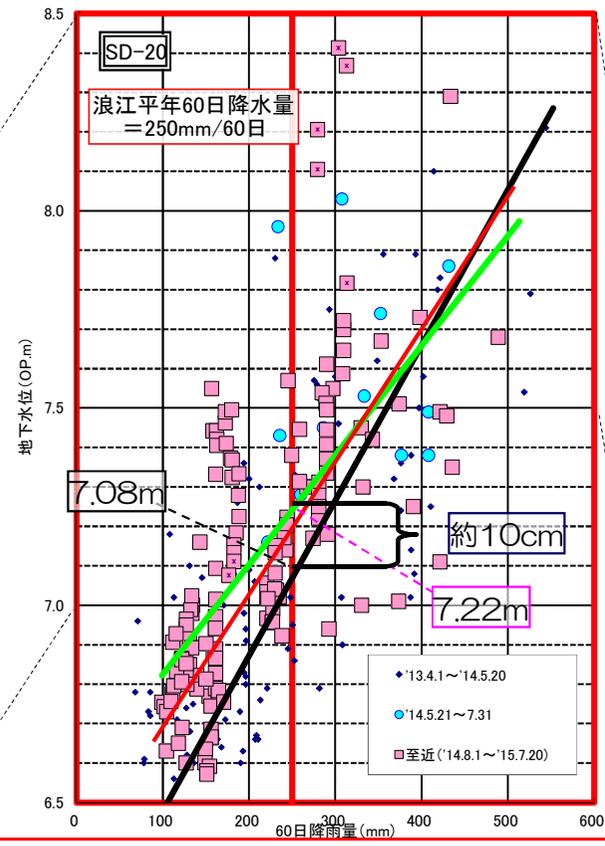
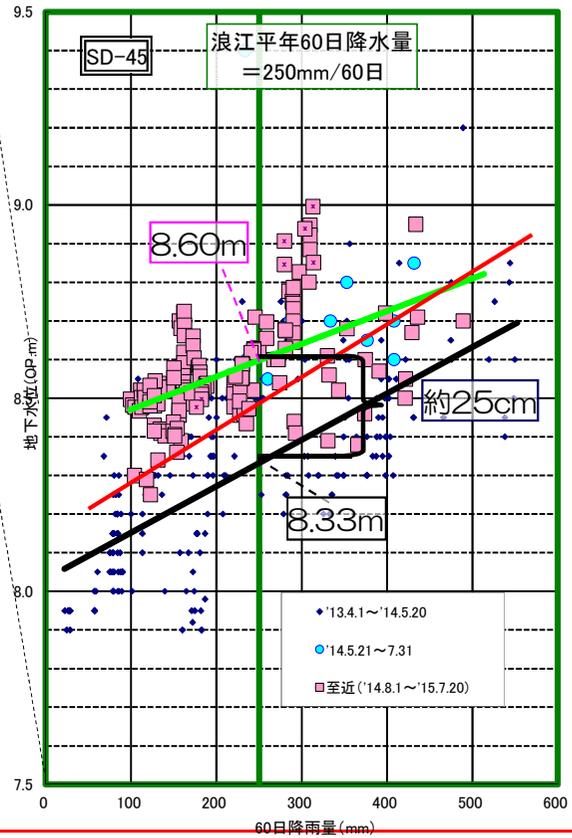
地下水バイパス稼働後における山側SD地下水水位評価結果（累計雨量60日）

SDの地下水水位は2ヶ月累計雨量との相関が高いことから、60日累計雨量で地下水バイパス稼働の影響を評価した。

その結果、SD9においては約25cmの水位低下と評価され、SD20では約20cm、SD45では、約25cm上昇していると評価された。4/1より、連続観測の内、日1回12:00のデータをプロットしている。

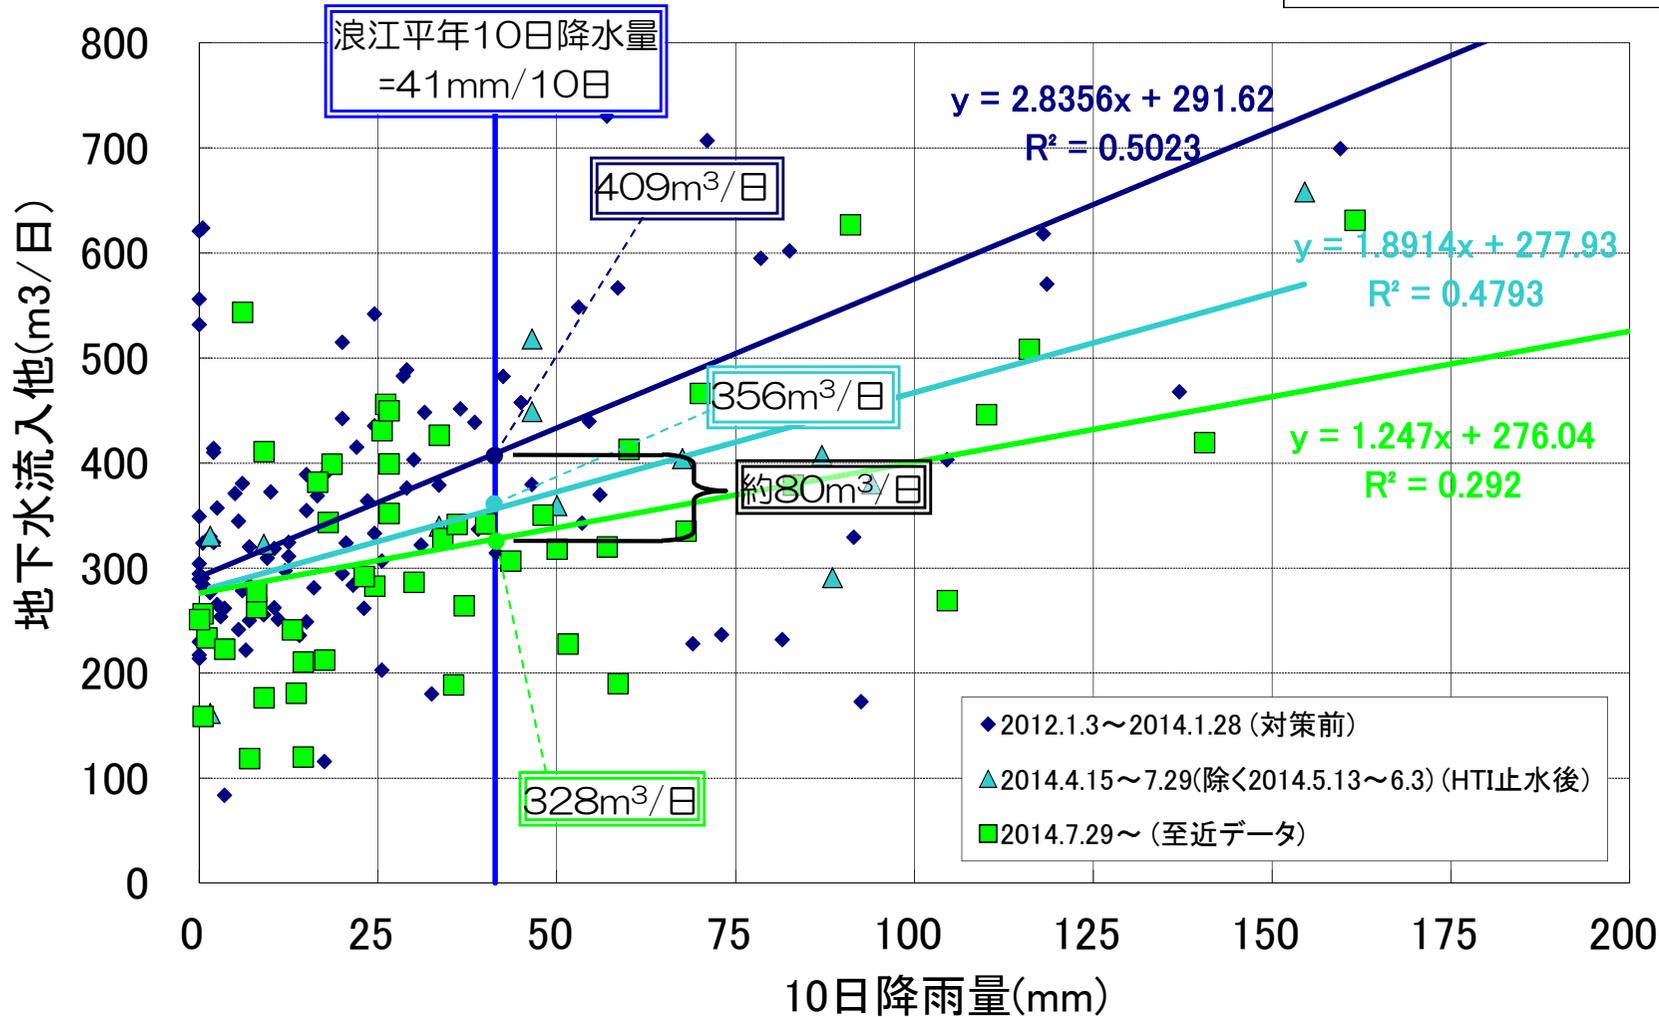
地下水バイパス稼働後における建屋流入量評価結果（累計雨量10日）

建屋への地下水流入量は10日累計雨量との相関が高いことから、10日累計雨量で地下水バイパス稼働の影響を評価した。

高温焼却炉建屋（以下、HTI建屋）止水に加え、地下水バイパスの稼働により合計80m³/日程度の建屋流入量の抑制が認められる。

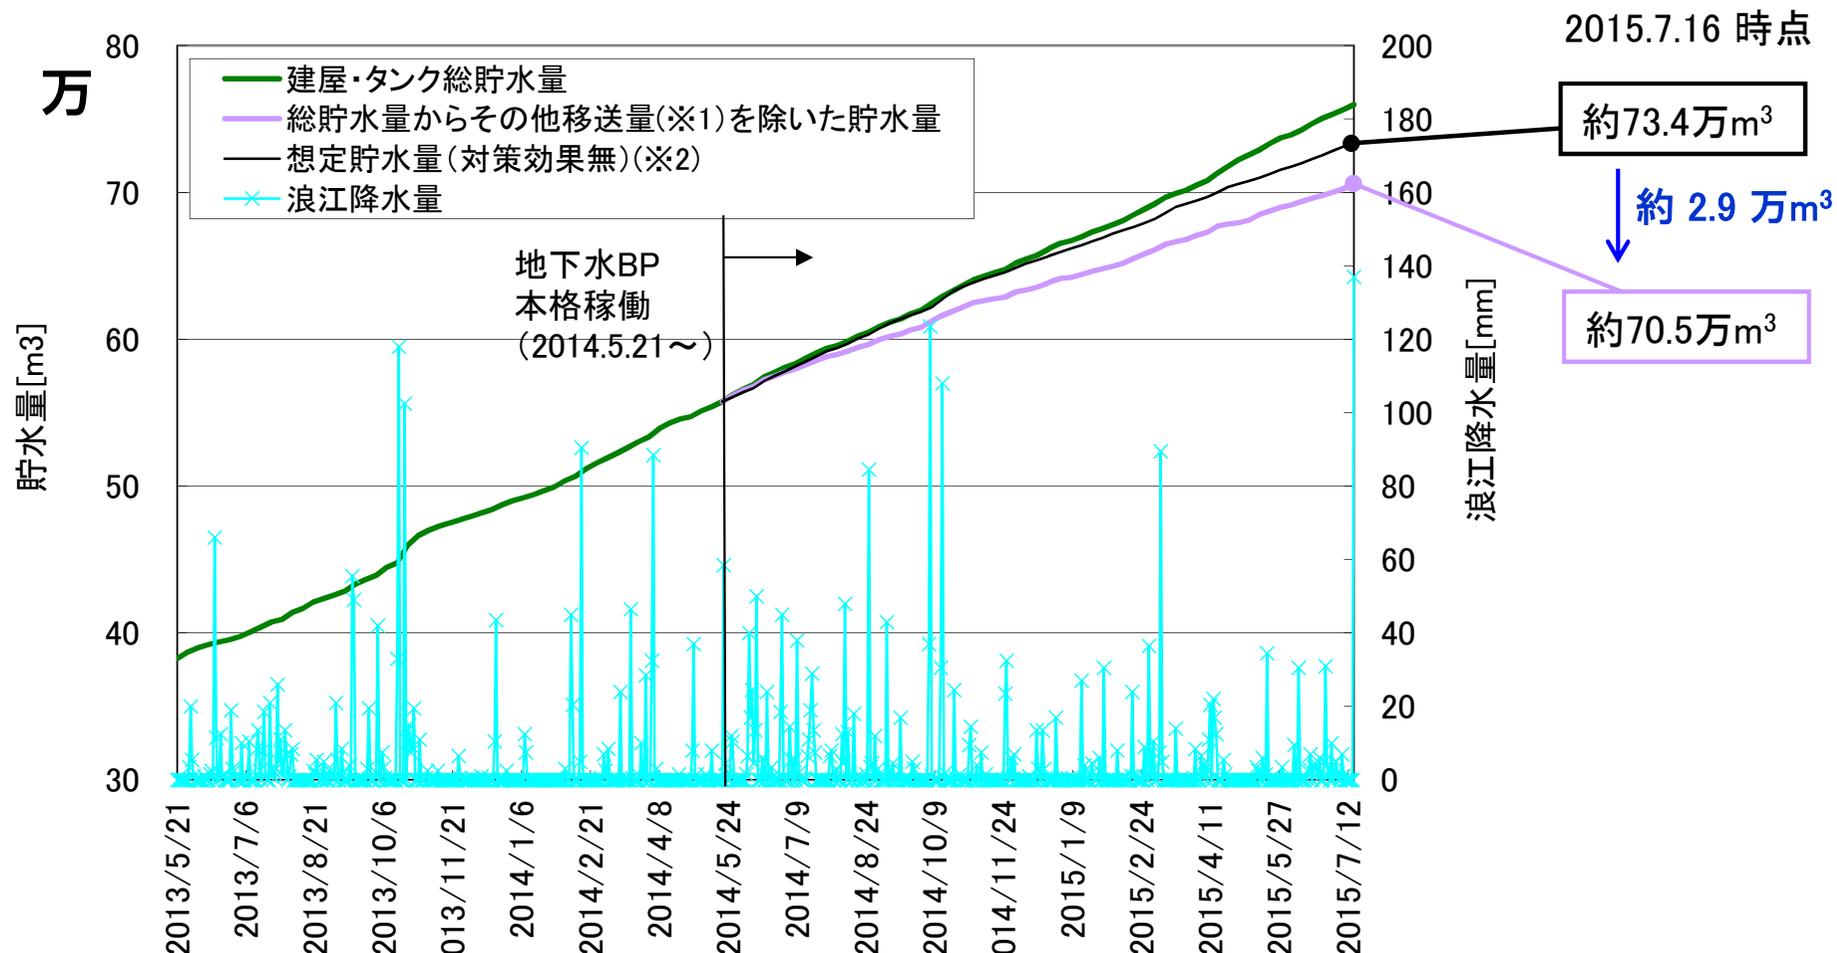
地下水バイパス稼働等による流入量抑制効果

2014年7月頃より想定貯水量と実績貯水量に乖離が確認され始めている。

想定貯水量と実績貯水量の比較から、HTI建屋止水に加え地下水バイパスの稼働により、これまでの累計で約2.9万m³(1,000m³タンク29基分)の流入抑制効果があったと評価。

地下水バイパス本格稼働後、効果発現まで約2ヶ月程度要したと仮定すると、一日当たりの抑制効果は約80m³/日となる。

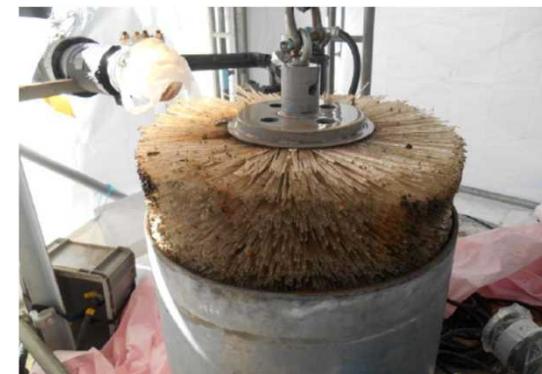
鋼管内壁のブラシ清掃

2014年9月中旬頃から、揚水ポンプ吸込口などに鉄酸化細菌等が付着し、流量が低下している（鉄酸化細菌は、トンネル等に一般的に存在する細菌類）。現在、全ての井戸について、鉄酸化細菌等の発生が認められていることから、順次清掃を実施中。

- ・揚水ポンプ清掃
- ・鋼管内壁のブラシ清掃
