ケーブル損傷事象に対する原因と対策について (電源設備の地絡警報およびエフレックス管からの 白煙発生)

2015年8月25日
東京電力株式会社

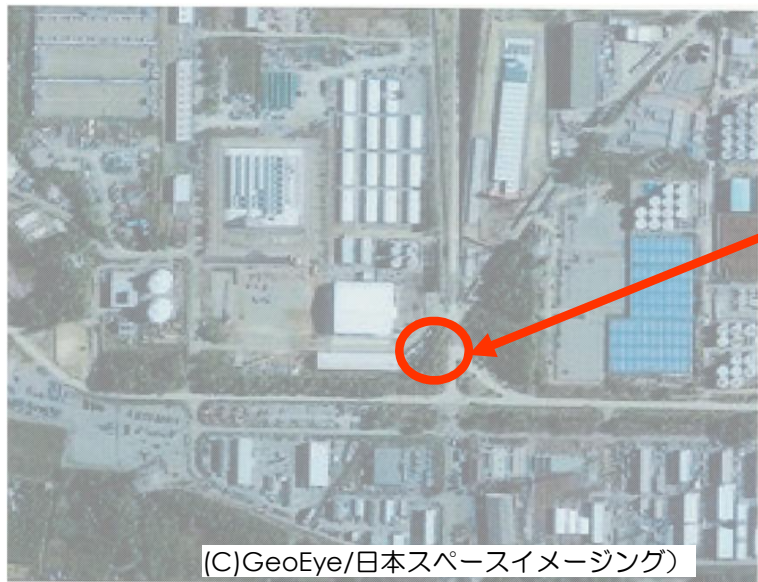
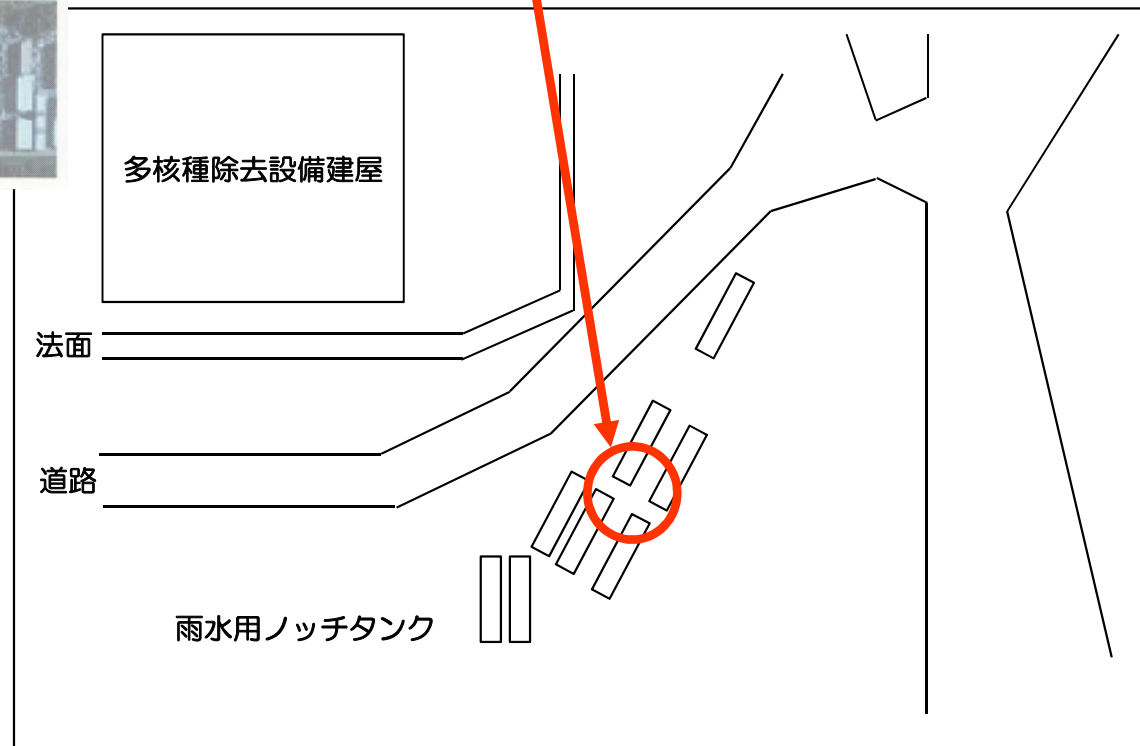
5-1. 事象発生場所

平成27年7月28日8:30頃、多核種除去設備建屋の西側にあるノッチタンク周辺において、チガヤ対策のための防草シートをピンで固定しながら敷設*していたところ、所内電源盤地絡警報が発生し、作業近傍のエフレックス管から発煙が確認された。

チガヤ対策の為に布設した防草シートにピン(長さ約250mm、幅約40mm、直径約4mmのコの字型のピン)を打ち込んで固定する際に、ピンがシートの下のエフレックス管を貫通し、収納されている電源ケーブルを損傷させたことにより地絡が発生し、焼損に至ったものと判断。

発生場所

- 当社は、作業範囲内に使用中のケーブルや配管がないか確認する。また当社は、元請会社に対して、作業範囲内に使用中のケーブルや配管がないか図面や現場目視により確認し、対策を実施したうえで作業を開始することを工事追加仕様書に明記して実施させる。
- チガヤ対策としては、防草シート以外の方法(除草剤やフェーシングなど)を基本とし、やむを得ず防草シートを使用する場合は、防草シートはエフレックス管の下に敷設すること、ピンが埋設物を損傷するのを防止する対策をとることを標準(耐圧ホース運用ガイド)に記載する。
- 高圧ケーブル地這いの実態に対する設備面、教育面等の対策を実施(別紙参照)
