発電所H4北タンクエリアの内堰から 外堰内への雨水の漏えい他について

2015年9月28日
東京電力株式会社

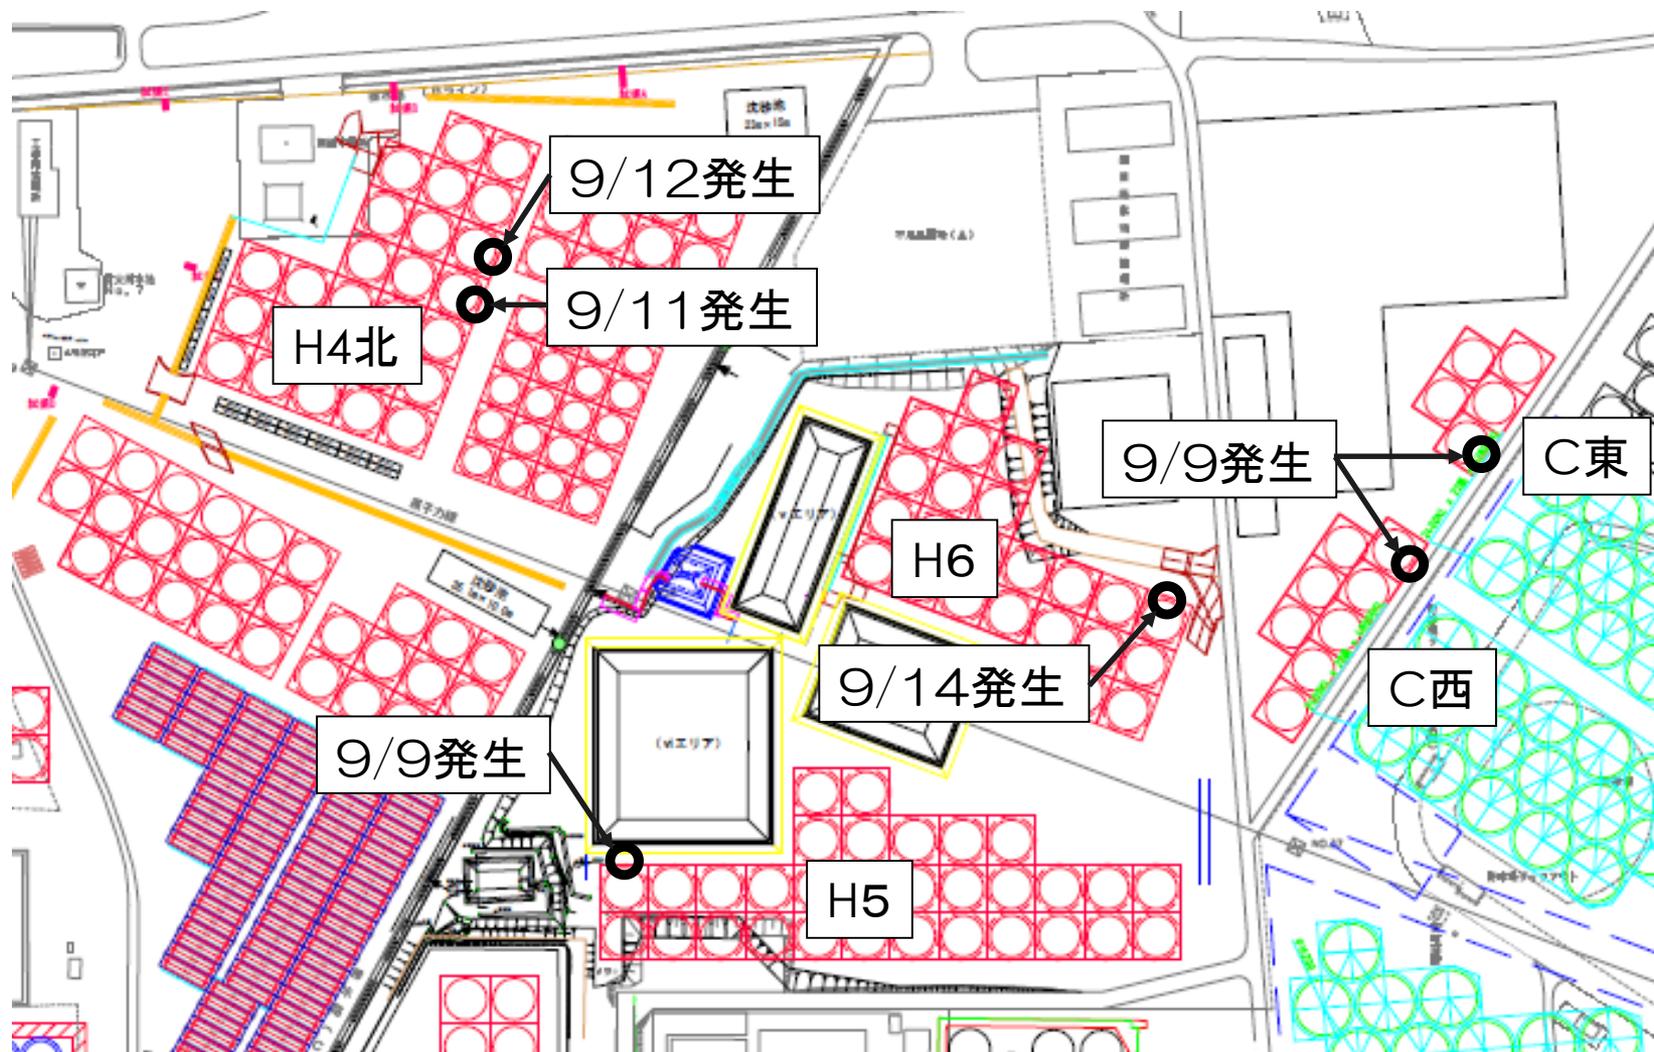
1. 漏えい発生箇所

発生エリア	発見日時	発生箇所 漏えい量 サンプリング結果	応急措置状況	当該箇所の 恒久措置	完了予定
H5	9/9 10:40	<ul style="list-style-type: none"> 配管周りの堰繋ぎ目 漏えい量：約63L程度 全β：13Bq/L Cs134：ND Cs137：ND 	<ul style="list-style-type: none"> H5エリア外堰止水弁「閉」 漏えい箇所へ土のう、ドレンパン設置、水回収 止水材による止水処理 H5堰内水の移送 	コーキングおよび既存堰の貫通部も止水処理	～9/14
C	9/9 16:15	<ul style="list-style-type: none"> 配管貫通部(C東,C西) 漏えい量：3200L(最大推定) 全β：44Bq/L Cs134：ND Cs137：1.1Bq/L 	<ul style="list-style-type: none"> Cエリア外堰止水弁「閉」 止水材による止水処理 堰内水を他の堰へ移送 	止水材充填 コーキング	調整中
H4北	9/11 12:10 9/12 11:30	<ul style="list-style-type: none"> 取付ボルト部 漏えい量：約924L程度 全β：1200Bq/L Cs134：ND Cs137：5.0Bq/L トリチウム：160Bq/L 	<ul style="list-style-type: none"> 止水材による止水処理 漏えい箇所内側(内堰内)を土のうで囲み、排水 内堰と外堰の間に溜まった水の回収 	ポリウレタ吹付による止水処理	～9/25
H6	9/14 17:35	<ul style="list-style-type: none"> 配管貫通部1箇所 堰継ぎ目2箇所 漏えい量：約320L程度 全β：300Bq/L Cs134：ND Cs137：1.7Bq/L 	<ul style="list-style-type: none"> 止水材による止水処理 堰内水を他の堰へ移送 吸水土のうにより吸水して拡大防止 	コーキングおよびポリウレタ吹付による止水処理	～9/17

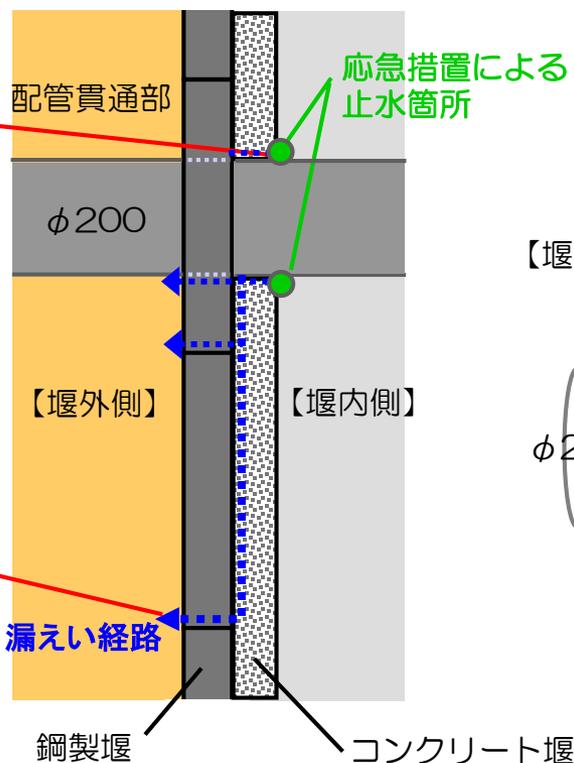
(平面図)

- H6エリアでは、配管貫通部 1箇所、堰継ぎ目 2箇所 で漏えいを確認。
- 応急措置として止水材による止水を実施し、上記漏えいの停止を確認。
- 恒久措置は、配管継ぎ目の再コーキングならびにポリウレアの吹付けを実施。
土のうプールによる水張試験にて全箇所の止水確認し、漏えい停止と判断。
