福島第一原子力発電所の敷地境界外に影響を 与えるリスク総点検に関わる対応状況

2015年12月17日

東京電力株式会社

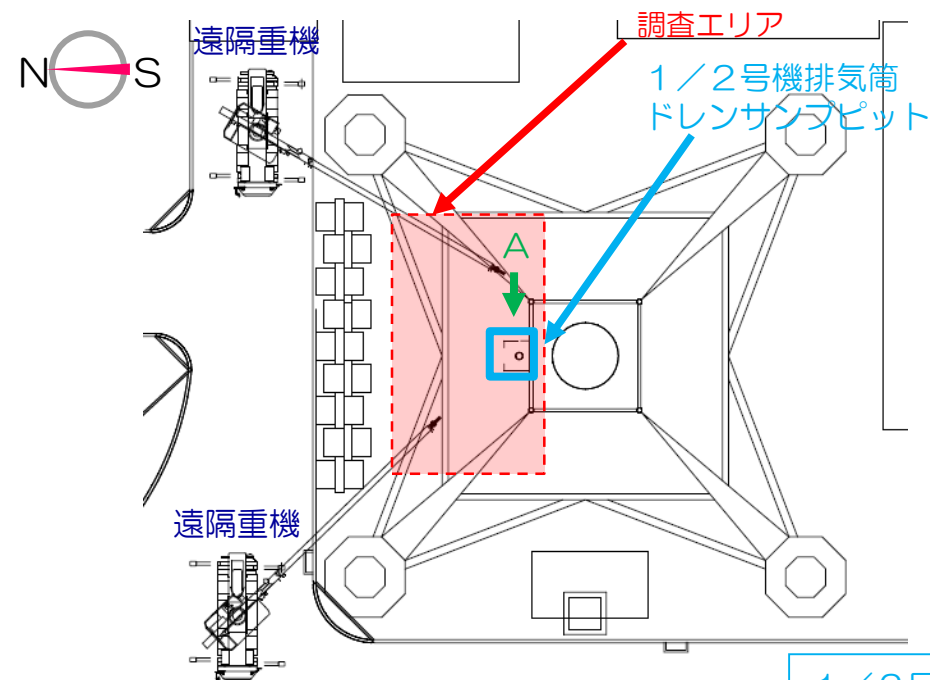
(リスク総点検番号：19-2) 1/2号機排気筒ドレンサンプルピットの周辺調査結果

- 遠隔重機を用いて、排気筒ドレンサンプルピット周辺の画像データを取得
- 採取日：2015年12月1日～2日

- 採取した画像データを基に、既設構造物の配置状況を確認し、今後、排水方法の検討を進める

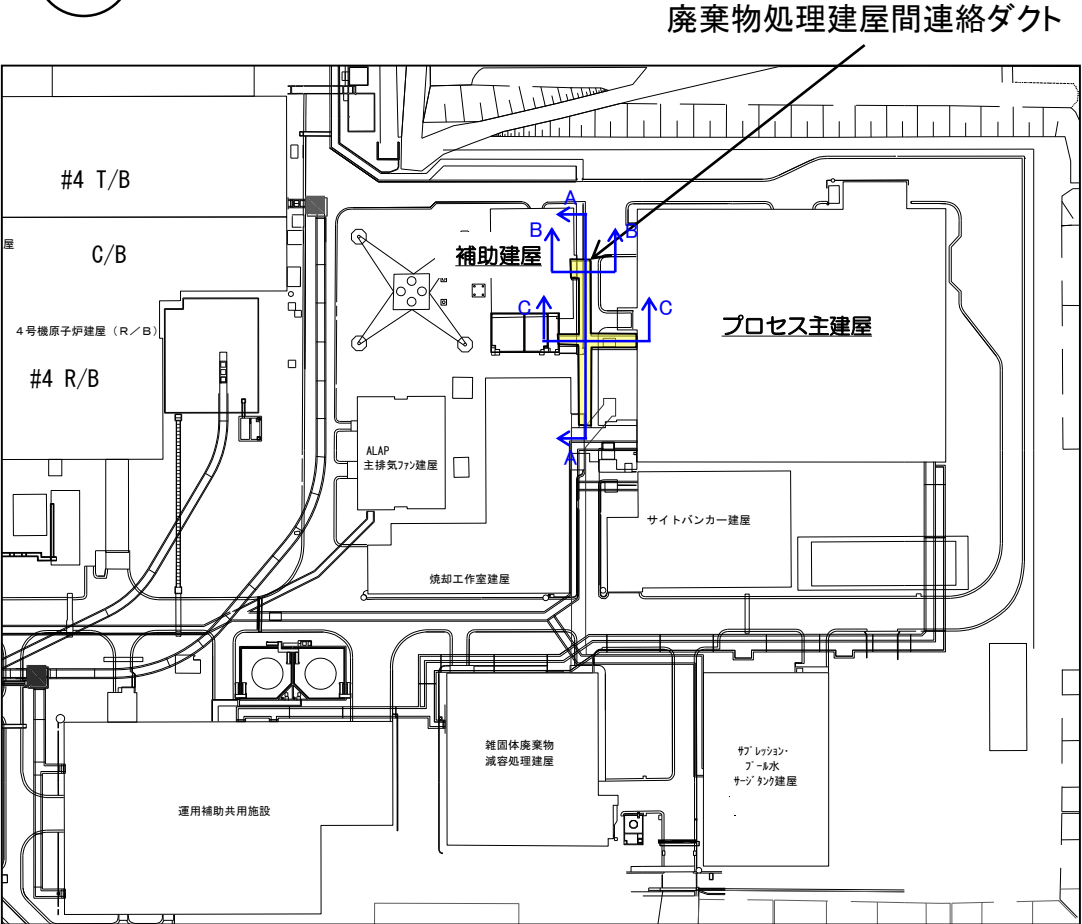
廃棄物処理建屋間連絡ダクト周辺概要平面図

点検実施済みの設備のうち、廃棄物処理建屋間連絡ダクトについては、滞留水に含まれる放射性物質濃度(12月3日採水)が2014年度より上昇したことから、原因調査を実施するとともに、対応策を検討中。なお、ダクト内の水位は、ダクト周辺のサブドレン水位より低い場合、ダクト内の滞留水が外部に流出することはないものと推定しているが、監視を強化中。
