# 福島第一原子力発電所 免震重要棟電源盤からの発煙について

2015年12月17日

東京電力株式会社

発生状況 : 2015年11月19日13時09分頃、1～4号集中監視室にて「所内共通 M/C1A」地絡が発生した。同時刻に構内排水路新設工事を行っていた元請作業員より、トラロープ用ピンを地面に刺していたところ、誤って電源ケーブルに刺したとの連絡が当社緊急時対策本部に入った。

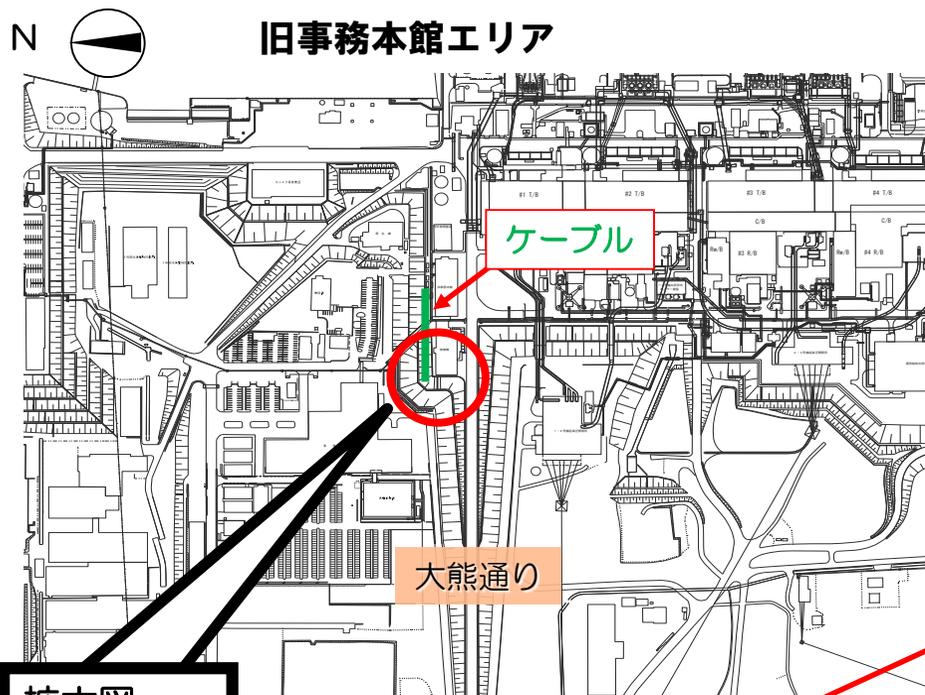
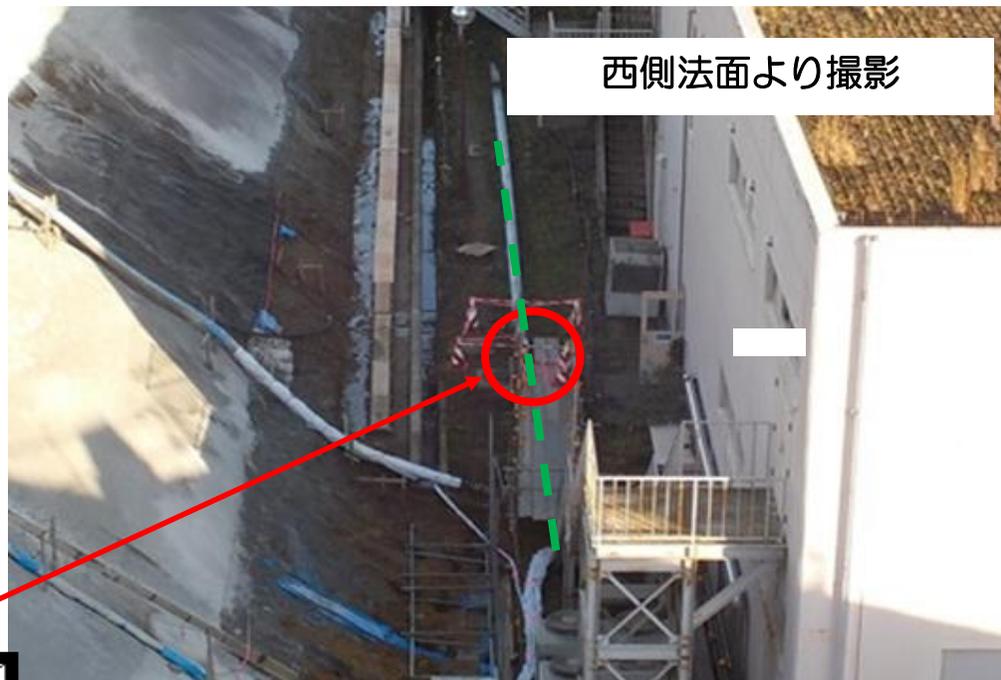
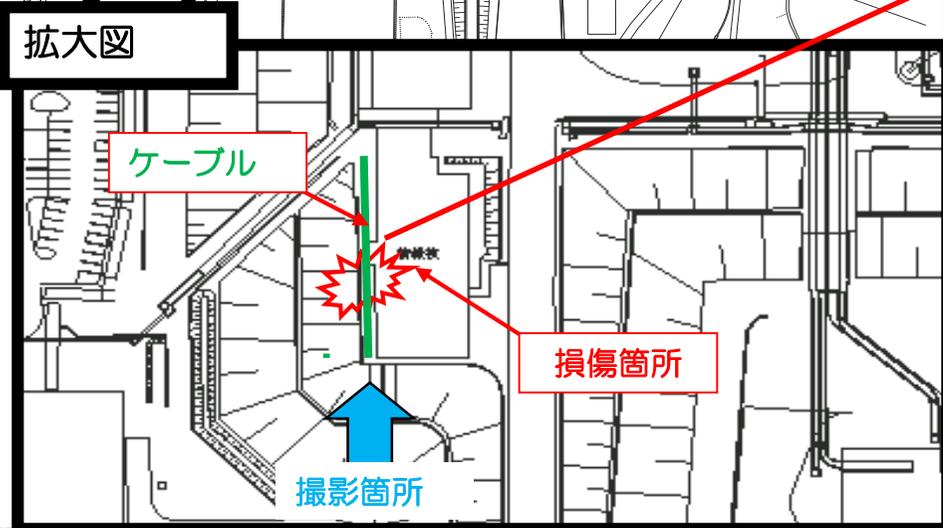
# 1. 事象発生場所

発生場所 : 旧事務本館一情報棟裏(北側)

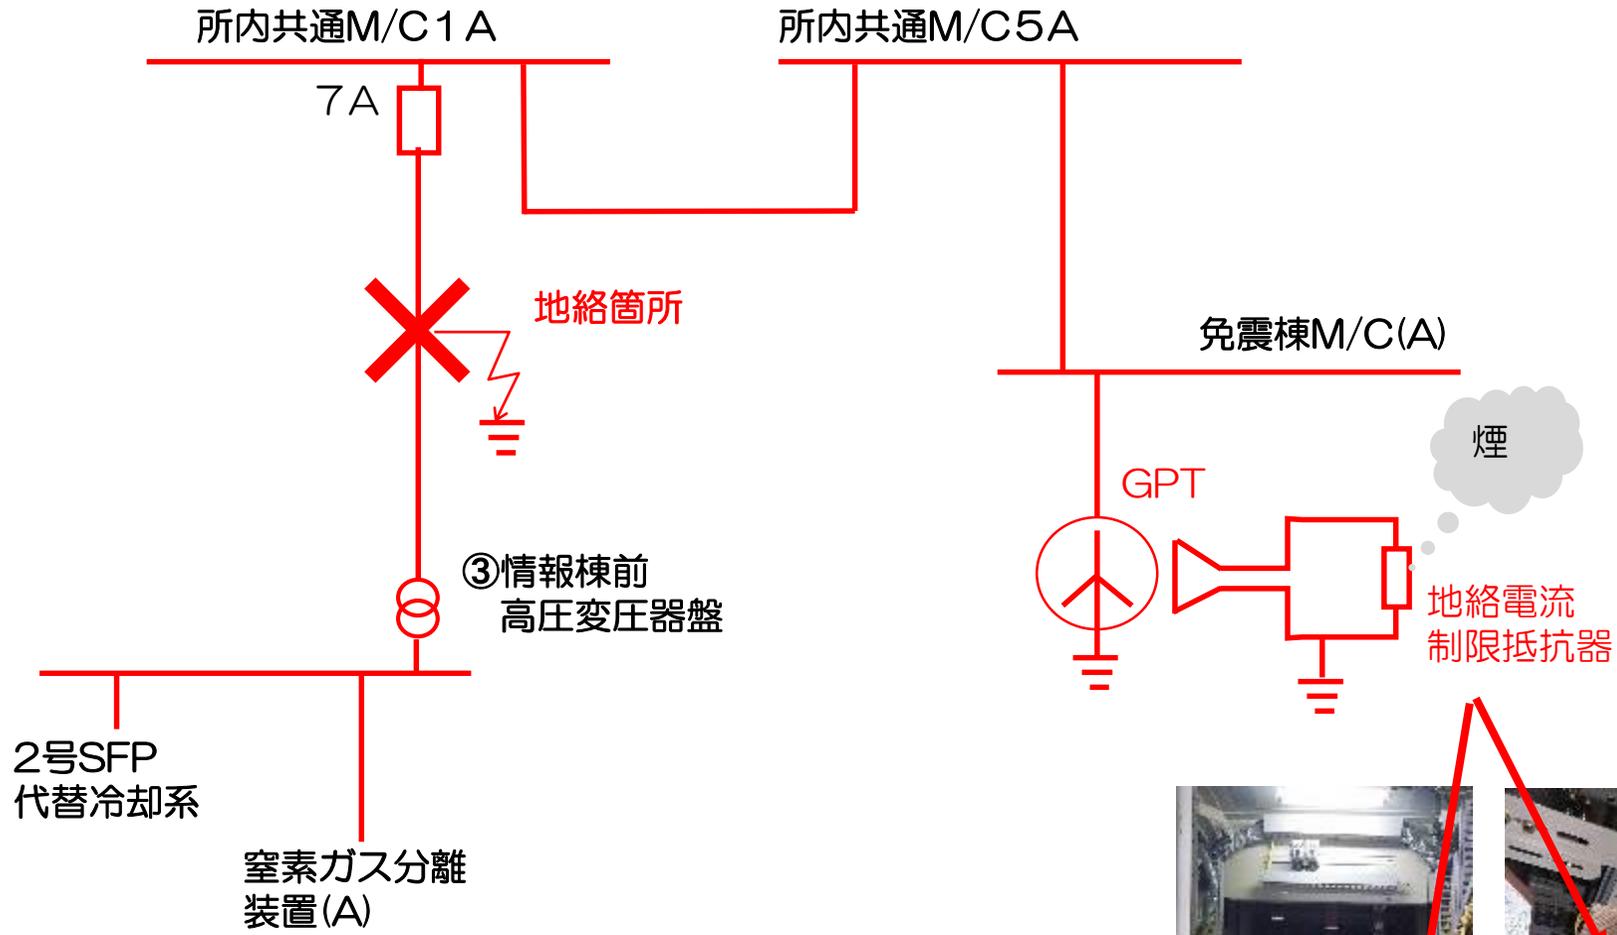
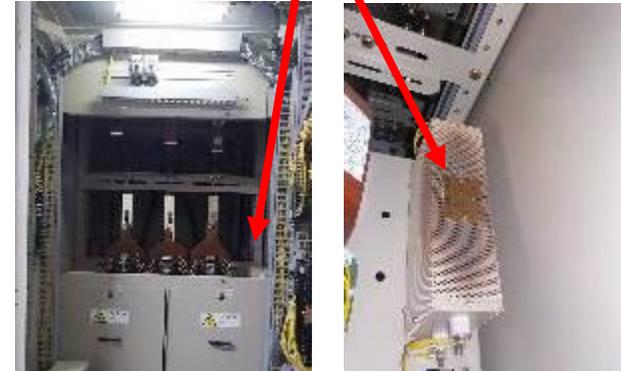
# 1-2. 電気系統概略図

- 13:09 所内共通M/C1A地絡発生
- 13:20頃 免震棟1階電源室内のA系変圧器一次高圧盤から発煙があることを確認  
(発煙は発見後まもなく停止した)
- 13:26 現場作業中の作業員より高圧ケーブルに誤ってトラロープ用ピンを刺したとの連絡あり(13:10頃に刺した)
- 13:33 119番通報
- 13:55 富岡消防署現場到着
- 14:14 2号SFP停止(プール水温度23℃、温度上昇率0.133℃/h)
- 14:39 窒素ガス分離装置(A)停止
- 14:41 所内共通M/C1A-7Aしゃ断器解放(地絡復帰)
- 15:54 2号SFP起動(プール水温度23℃)
