福島第一原子力発電所 5・6号機の現状について

福島第一原子力発電所 66kV双葉線引留鉄構 の一部損傷の対応状況について

1. 66kV双葉線引留鉄構の一部損傷の対応状況について

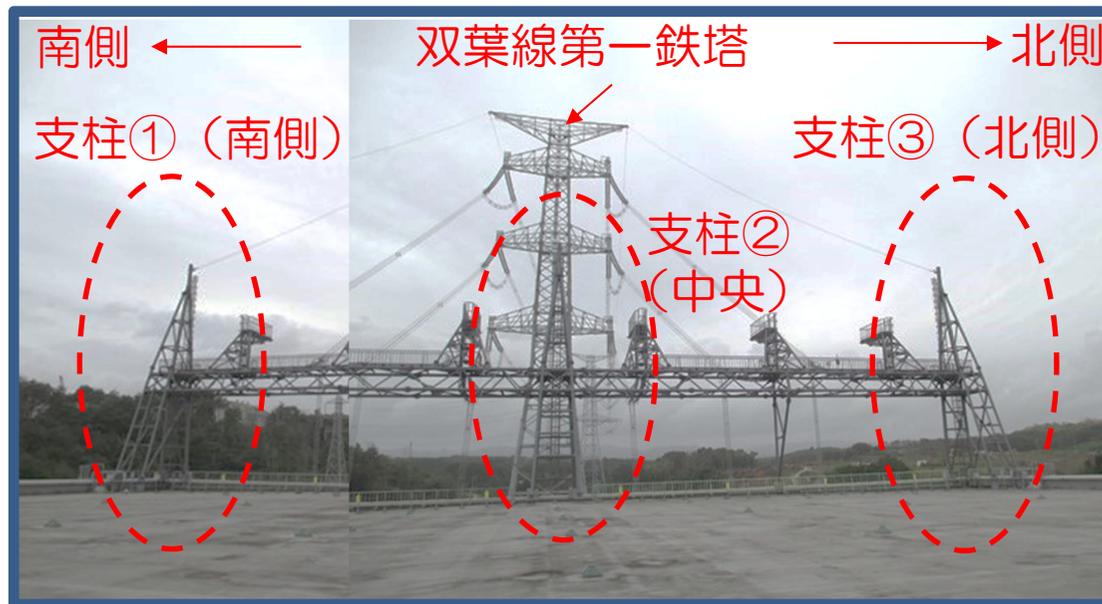
5,6号開閉所屋上から見た引留鉄構の外観

▶ 類似箇所の確認

1～4号機開閉所の類似箇所について確認を行い、異常のないことを確認した。

- 損傷箇所の一部補修状況（8/29実施の主材脚部3箇所，9/14～17実施の主材脚部変形6箇所の補修）を考慮した引留鉄構の構造強度評価を実施したところ，送電線の引留方向（東西方向）に対して電気設備技術基準※¹を満たしており，送電線の引留機能に影響はないことを確認した。

- 送電線と直交する方向（南北方向）に対しては，電気設備技術基準における評価条件に対する構造強度（降伏点の2/3程度に相当する設計用の許容値）は満足しないものの，風速30m/s※²の風荷重に対する構造強度を有していることを確認した。

66kV双葉線引留鉄構の鋼材に損傷が発生した原因は不明であるが、当該設備はJEAC4601「原子力発電所耐震設計技術規程」における耐震Cクラス（一般産業施設と同等の耐震性）であることから、2011.3に発生した東北地方太平洋沖地震による可能性も否定できない。

電気設備技術基準の評価条件を満足するように、鉄構の損傷箇所の補修・補強を実施中。（10月下旬に完了予定）

代替となる引留鉄構を新設する等の対策を検討・実施する。
（10月下旬 検討完了予定。2017年度に工事開始予定。）
