資料 1 - 3

# 敷地境界連続ダストモニタ警報発生に伴う 原因と対策について

2016年11月21日

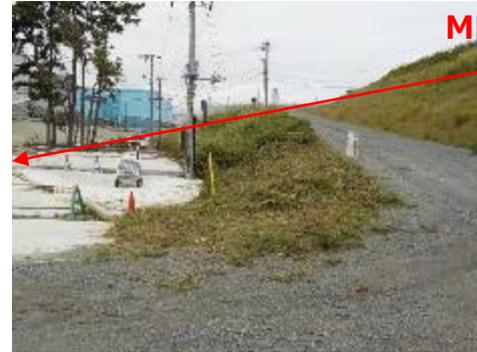
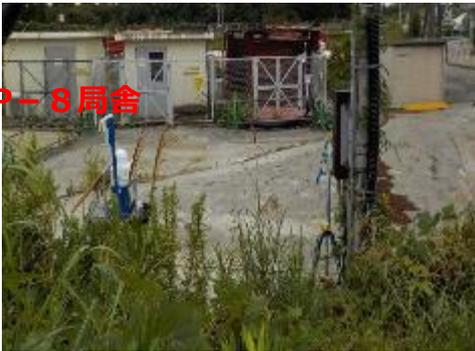
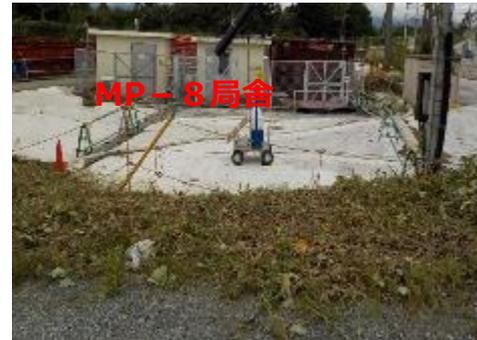
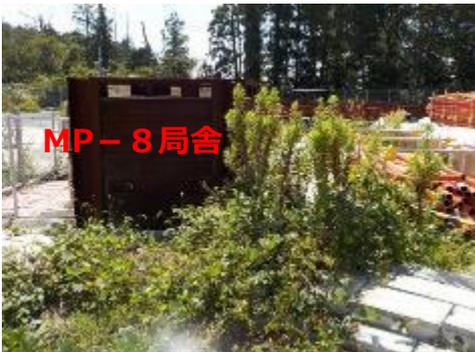
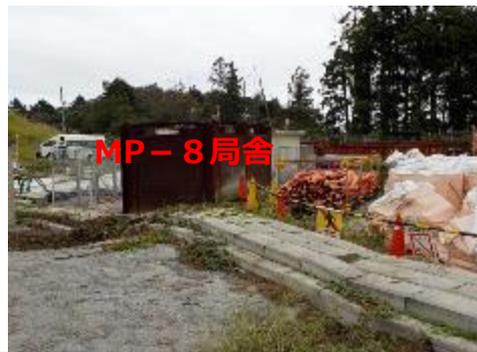
原因	調査結果	対策	備考
電源ノイズ (MP2)	調査の結果、当該機器は0.2kVのパルスでも誤計数を発生させる事が判明したが、ノイズの発生元の特定には至らなかった	<ul style="list-style-type: none"> <li>ノイズ抑制機器を設置</li> <li>水平展開として、今後他のモニタにも設置していく</li> </ul>	9/9 設置済 (MP2) (添付資料-1)
検出器コネクタ部への結露	<ul style="list-style-type: none"> <li>検出器のコネクタ部に湿分が付着すると誤計数が生じる事が判明(模擬試験にて)</li> <li>また、実機試験にておいても誤計数を確認した</li> </ul>	<ul style="list-style-type: none"> <li>MP局舎内温度の上昇(22℃→26℃)</li> <li>サンプリングホース及び検出器に保温対策を実施</li> <li>検出器カバーねじ込み部へシリコン剤を塗布</li> </ul>	8/12~8/29 (全局舎実施済) 8/5・6,8/23~24 (全局舎実施済) 8/26実施済
天然核種検知	<ul style="list-style-type: none"> <li>敷地境界各所における天然核種の濃度に差異は見られない</li> <li>しかしながら測定値のバラつきによる演算処理時の補正不足が考えられる</li> <li>モニタへの雰囲気線量率の影響を調査中</li> </ul>	<ul style="list-style-type: none"> <li>測定時間の最適化を検討(バラツキ抑制)</li> <li>調査結果を踏まえ、検出器等への遮蔽の設置を検討</li> </ul>	(添付資料-2)
構外ダスト検知 (人工核種)	発電所構外の砂塵の舞い上がり	MP7周辺のフェーシング  (念の為MP8周辺の整備と飛散防止剤の散布も実施)	9/7~9/28実施済 (添付資料-3) 9/7~9/28実施済 (参考資料)
