福島第一原子力発電所 66kV双葉線引留鉄構 の一部損傷の対応状況について

2016年11月21日

東京電力ホールディングス株式会社

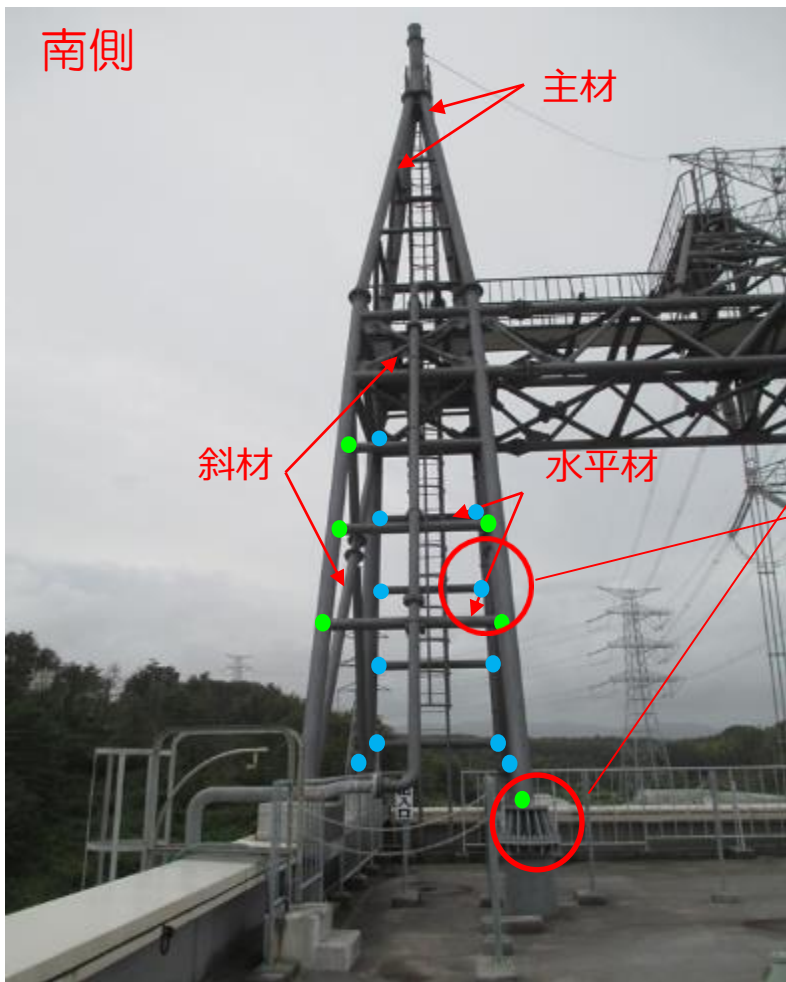
○支柱①（南側）

対象	主材		水平材, 斜材	
	損傷箇所数	補修済箇所数	損傷箇所数	補修済箇所数
支柱① (南側)	3箇所	3箇所	14箇所	14箇所
支柱② (中央)	3箇所	3箇所	18箇所	18箇所
支柱③ (北側)	3箇所	3箇所	15箇所	15箇所

- ▶ 66kV双葉線引留鉄構の一部損傷箇所への溶接補修は11/15に完了。

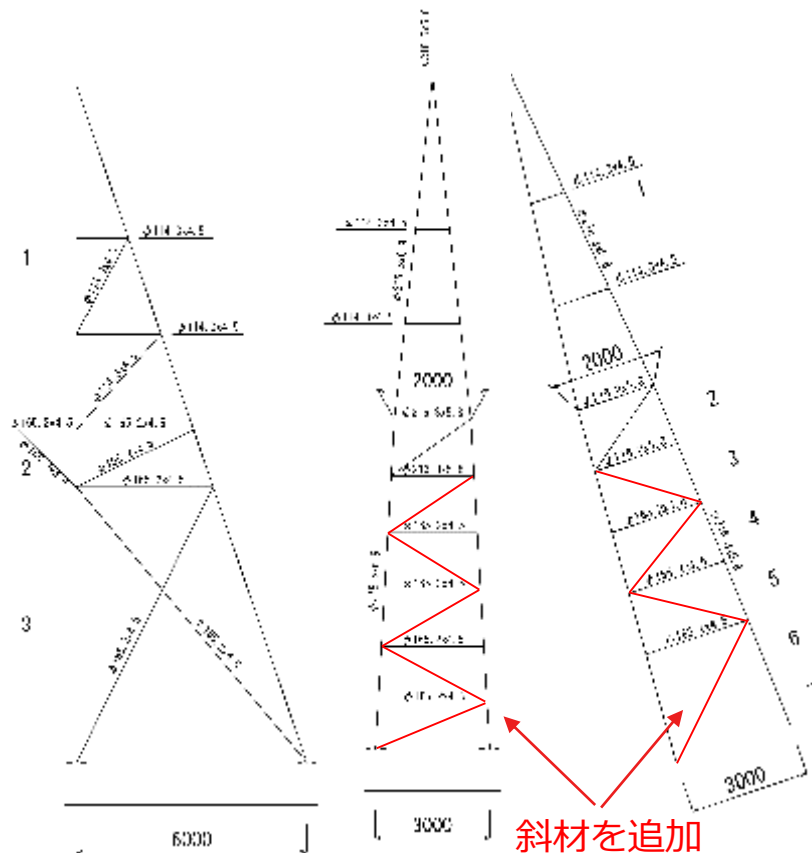
- 引留鉄構の損傷箇所が多かった東西の構造面については、損傷箇所の溶接に加えて、更なる信頼度向上のために、補強材（斜材）の追加を実施中。

- ▶ 引留鉄構の損傷箇所が多かった東西の構造面については、損傷箇所の溶接に加えて、更なる信頼度向上のために、補強材（斜材）の追加を実施しており、11/25に完了予定。
