廃炉・汚染水対策現地調整会議 至近課題の進捗管理表

資料2A

2016年11月21日

# 福島第一原子力発電所 1号機 建屋カバー解体工事の進捗状況について

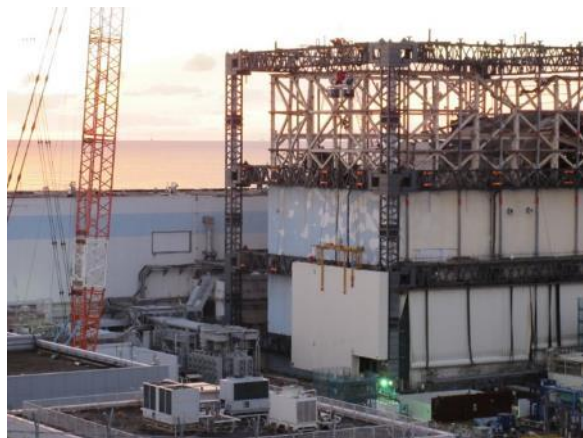
壁パネル吊り上げ前状況

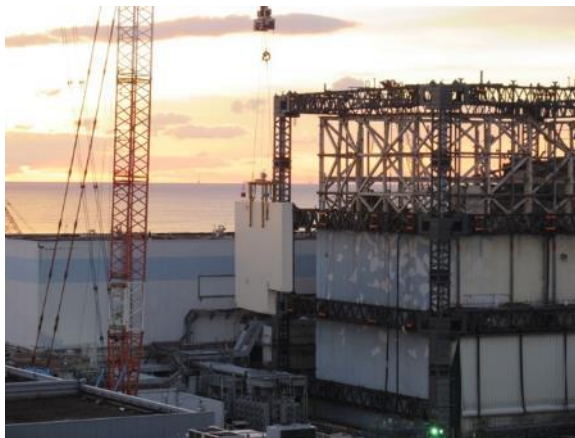
壁パネル吊り下し状況

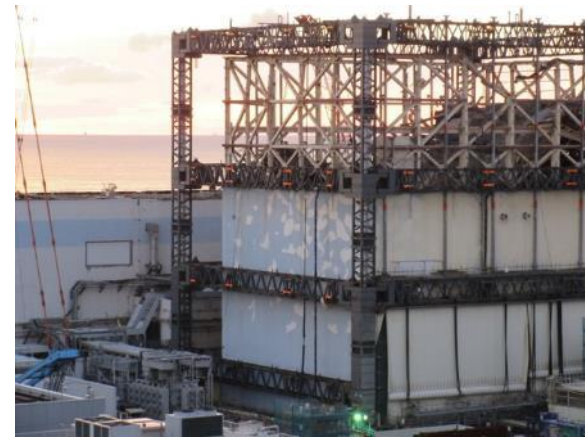
取り外し後建屋状況

1号機建屋カバー解体工事の作業状況写真（2016年11月10日撮影）

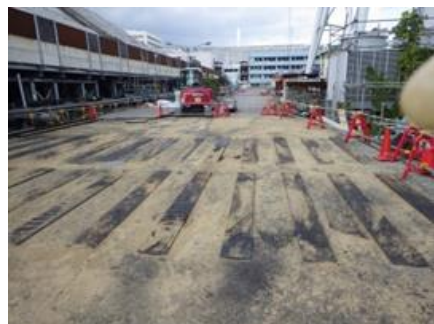
写真① 路盤碎石敷設完了

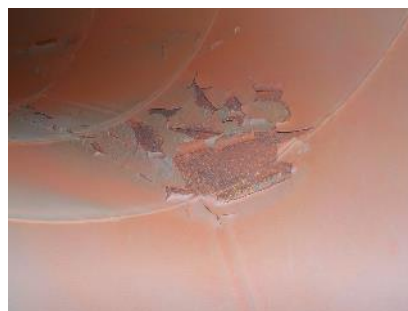
- 応力腐食割れを発生させた伸縮継手近傍の煙道にて塗装剥離、腐食が確認された。

<排ガス補助ブローA入口側煙道>

1. 排ガスが滞留し、凝縮水が発生したと推定される箇所であることから、高湿度雰囲気となり、塗膜内に水蒸気及び酸素が浸透し、素地の炭素鋼を腐食させた。腐食により発生した錆（酸化鉄）により、塗装が浮き上がり、塗装剥離に至った。
2. 重ね塗りで塗装膜厚が厚くなった箇所があった。塗装が厚くなると、素地への付着力が弱くなるため、クラックが発生し、剥離に至った。

- ・伸縮継手と同様の対策により高湿度雰囲気を防止する。
- ・剥離した塗装部の再塗装及び付着した錆の清掃・手入を実施する。

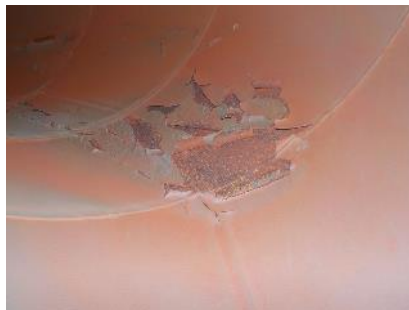
- 伸縮継手内部に煙道からと推定される塗装の剥離片が確認されたことから、煙道の内部確認を実施。これまでに煙道の一部に塗装の剥離や腐食が発生していることを確認。

＜排ガス補助ブロアB入口側煙道＞
