号機	1号機	
件名	非常用取水路（屋外）におけるけが人の発生について	
不適合の概要	<p>平成 21 年 10 月 20 日午前 5 時 10 分頃、1 号機非常用取水路の地盤改良工事に従事していた協力企業作業員が、ボーリングの準備作業として、ボーリングマシンの先端部を回転させてジョイント部へ仮止めする作業を行った際、回転防止のための送水管を取り付けていなかったため、ジョイント部がボーリングマシンの先端部と連動して回転してしまい、ボーリングマシン本体とジョイント部の間に左手親指先端をはさみ負傷しました。</p> <p>左手親指先端部より出血していたことから、業務車で作業員を病院に搬送しました。</p> <div style="display: flex; justify-content: space-around;"> <div style="border: 1px dashed black; padding: 5px;">

# 1号機非常用取水路（屋外）におけるけが人の発生について

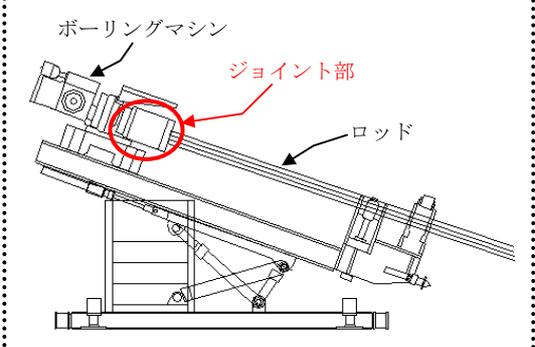
</div> </div> <div style="border: 1px dashed black; padding: 5px; margin-top: 10px;"> <p style="text-align: center;">今回の状態</p>

<div style="border: 1px solid black; padding: 5px; margin-top: 5px;"> <p>作業員がジョイント部を手で固定し、ボーリングマシンの先端を回転させてジョイント部の仮止めをしようとした際、左手親指をはさまれ負傷</p> </div>
