福島原子力事故発生後の詳細な進展メカニズムに関する

未確認・未解明事項の  
調査・検討結果のご報告  
～ 第5回進捗報告 ～

2017年12月25日

東京電力ホールディングス株式会社

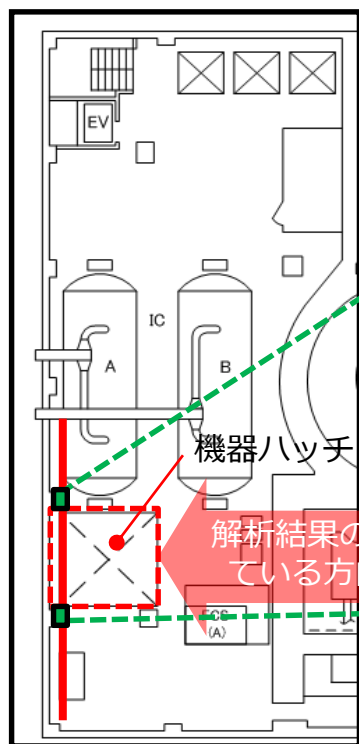
4階西側の平面図

- 4階西側の機器ハッチ周辺のプルボックス（ケーブルの集約・分岐を行っている金属製の箱）を見ると、上から押しつぶされたような変形をしている。
- 解析では当該位置において、ケース①は下向きの爆風が発生（損傷状況と整合する傾向）。ケース②は横向きの強い爆風が発生。

4階機器ハッチ周辺のプルボックスの変形の方法は、5階漏えいケースの爆風の向きと整合する傾向。5階+4階漏えいケースは爆風の向きが異なる。

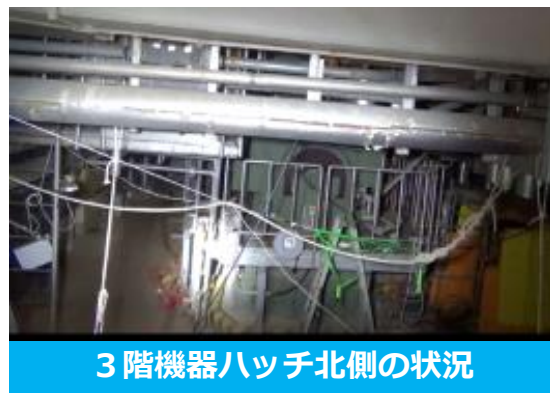
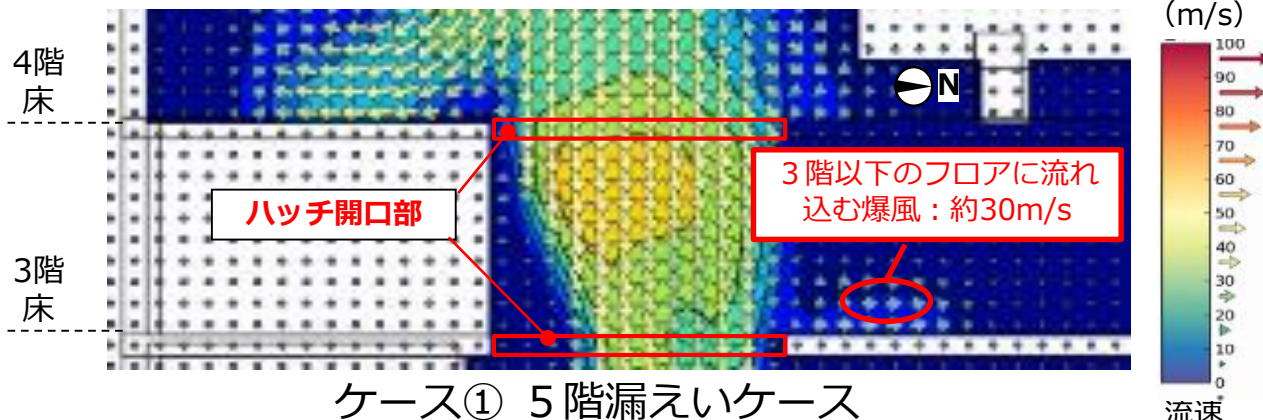
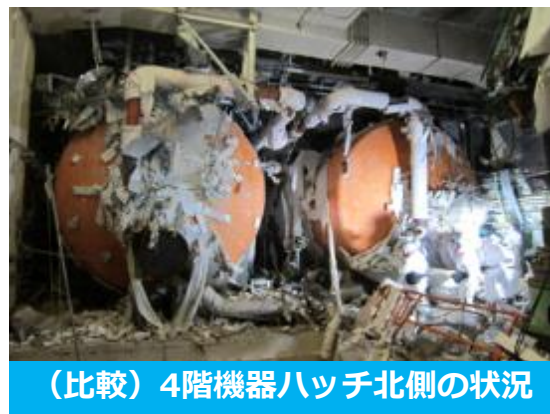
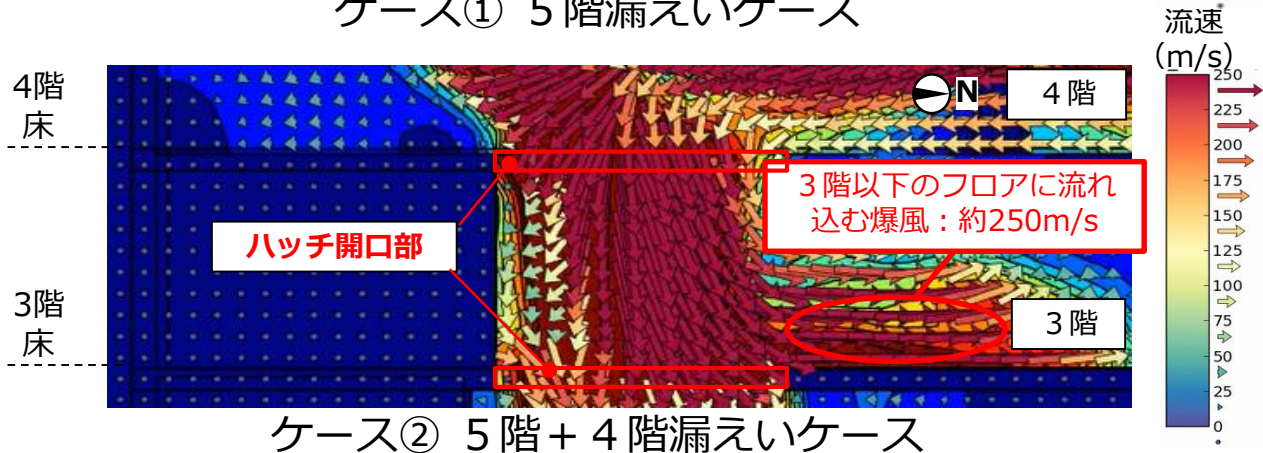
- 3階以下の損傷状況は4階に比べて軽微であり、強い爆風を受けた形跡は見られない。
- 解析における3階以下のフロアに流れ込む爆風の最大速度は、ケース①は比較的小さいのに対し、ケース②では非常に大きくなっている。

3階以下の損傷は軽微であり、流れ込む爆風の速度の観点では5階漏えいケースと整合する傾向。5階 + 4階漏えいケースは爆風が強すぎる傾向が見られる。

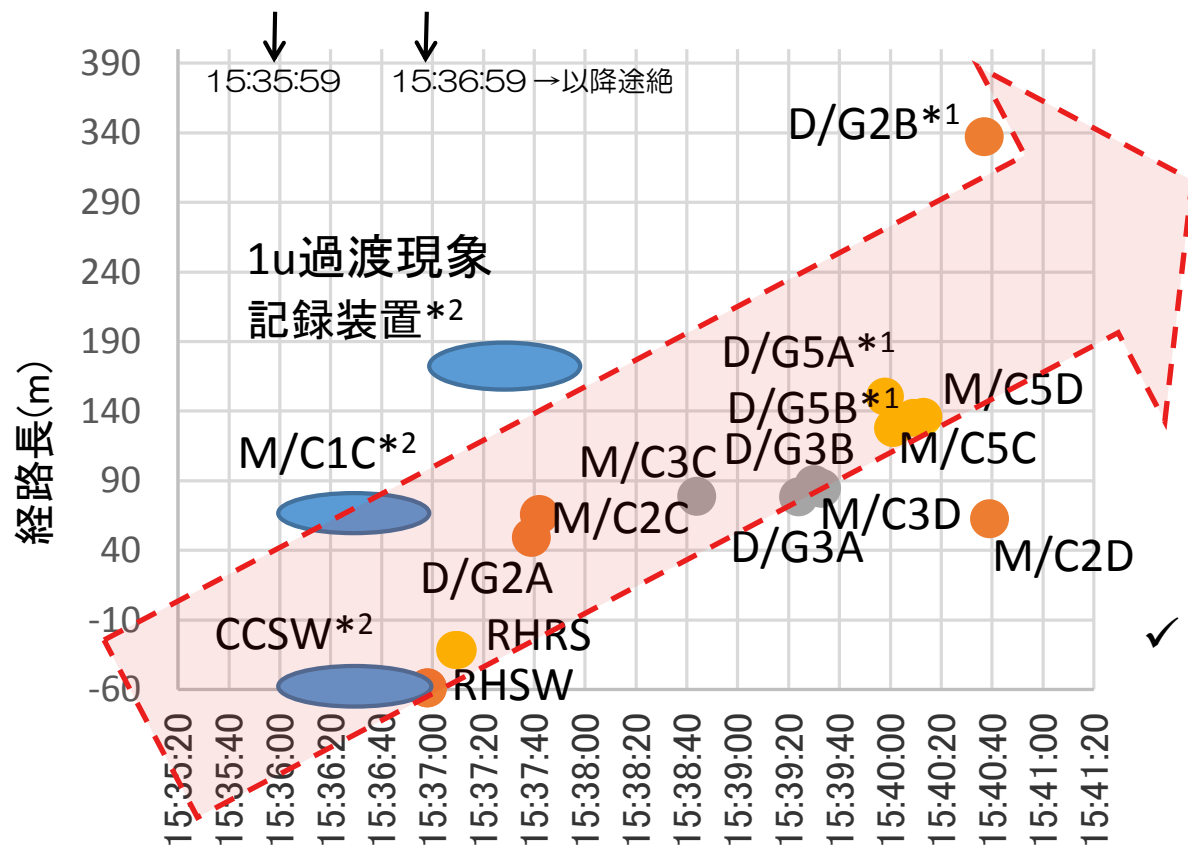
図 各設備の位置（経路長）と機能喪失時刻の関係

✓ 非常用電源設備への津波浸入の経路長が長いほど機能喪失時刻が遅くなる傾向

津波が原因で各電源設備が機能喪失したとの推定がより確からしいものとなった。

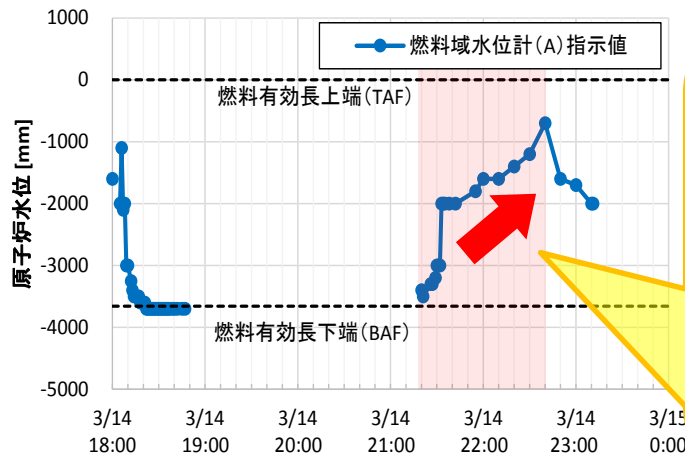
図 2号機の水水位計指示値

- この時間帯は消防車による注水があったため、実際に水位が上昇した可能性がある。
- ただし、水位計の特性から、水位が上昇しなくても指示値が上昇した可能性もある。

- 燃料域水位計の指示値は原子炉水位を実水位よりも高く表示していたと推定。
- 消防車注水は行われていたものの、原子炉水位は炉心を水で満たすほどには回復していなかったと推定。

- 原子炉へ十分な量の注水を実行するための対策（減圧維持機能の強化・注水手段の多様化）
- 原子炉水位を適切に把握するための対策（基準面器への温度計の設置・水位不明時の水位推定手法の整備）

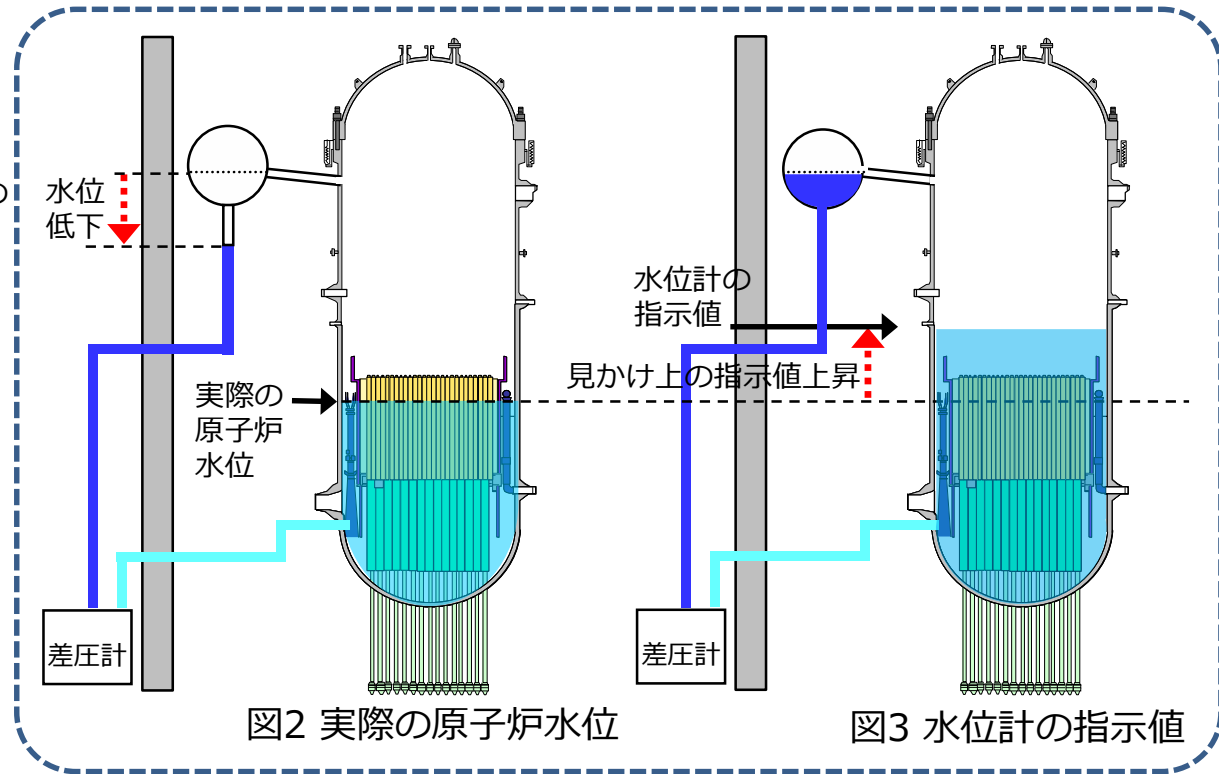
- 福島第一原子力発電所事故のように、炉心損傷・炉心溶融が進展し、原子炉内・格納容器内が高温となるような過酷な条件では、本来一定であるはずの基準面器側配管内の水が蒸発し、配管内の水位が低下する（図2）。
- その結果、原子炉水位を正しく計ることができなくなる。（基準面器側配管内の水が蒸発すると、原子炉水位を高めに見積もることになる）（図3）

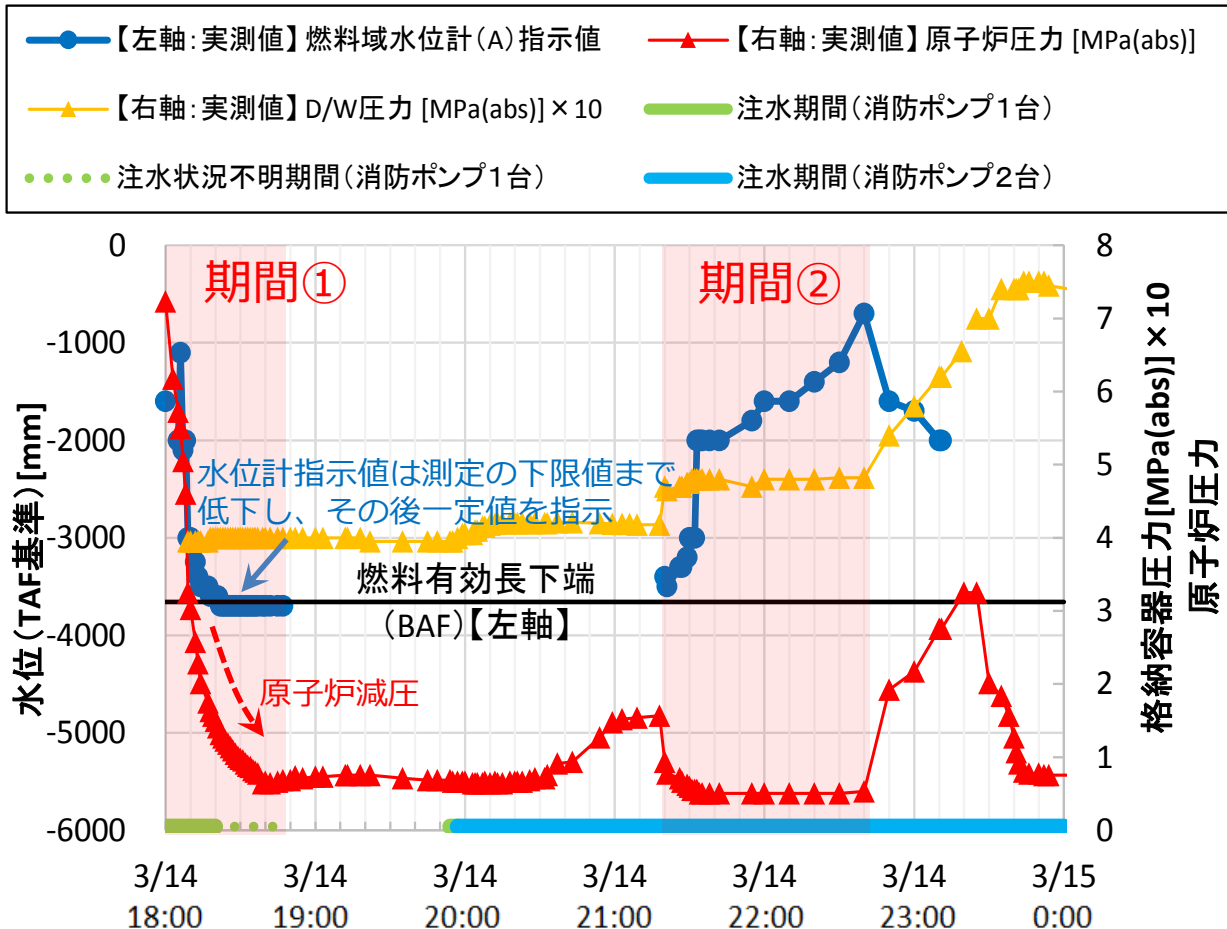
・水位計の指示値は測定の下限值（TAF-3700 mm）まで低下し、その後一定値を示している

・この急速減圧によって、減圧沸騰が起こり、3割程度の炉水が蒸発したと評価。  
・減圧前の燃料域水位計の指示値から原子炉水位を見積もると、減圧沸騰によって、実際の原子炉水位は指示値よりもさらに低い位置まで低下していたと推定。

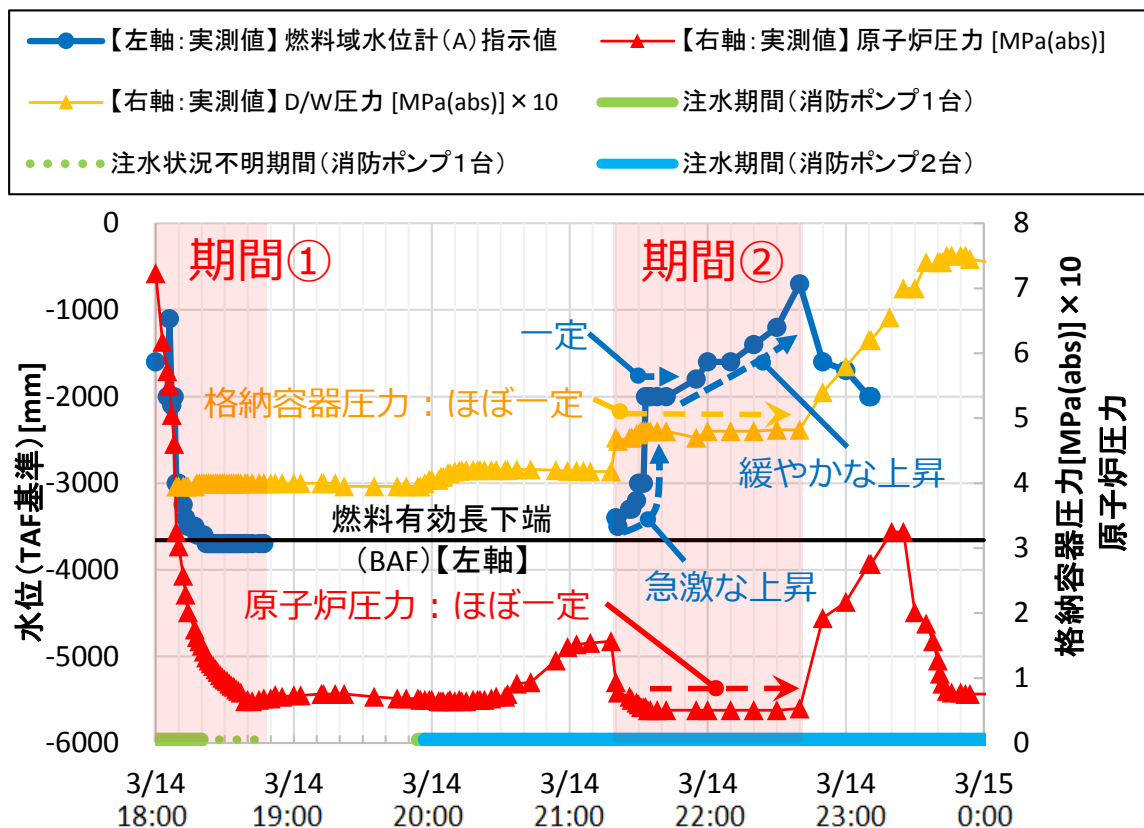
・原子炉圧力が低下することで注水量は増えるが、期間②において水位の上昇速度が急変するような圧力挙動は見られない。したがって、指示値の急激な上昇には、基準面器側配管の水の蒸発が寄与しているものと推定。

・原子炉、格納容器圧力がほぼ一定であり、格納容器内の温度が大きく上昇している様子は見られないことから、その後の指示値の緩やかな上昇は、基準面器側配管の水の蒸発ではなく、注水による原子炉水位の上昇をとらえたものと推定。

・高温となった燃料に水が接触した場合に想定される、水蒸気や水素の発生による圧力上昇が見られないことから、この期間に水位は燃料部（BAF：燃料有効長下端）までは回復していないと推定。

- ・ 期間①では原子炉減圧によって原子炉水位はBAF以下まで低下した
- ・ 期間②中には原子炉水位は注水により回復しつつもBAFまでは回復していなかった

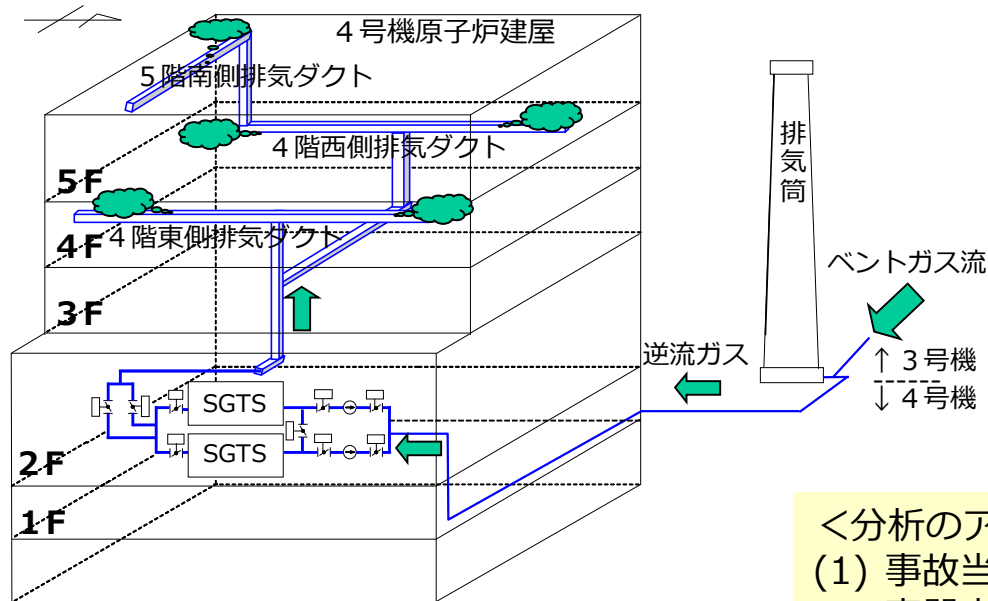
図 4号機へのベントガスの流入経路

- 4号機原子炉建屋で発生した水素爆発は、3号機格納容器ベント時に、水素を含むベントガスの一部が4号機の非常用ガス処理系（SGTS）配管を逆流して4号機原子炉建屋に流入したことが原因と評価している（当社事故調査報告書にて報告済み）。
- 4号機の水素爆発の理解に役立てるため、実機のベント配管などの設計情報をふまえた解析によってベントガスのうち4号機へ流入した割合の評価を実施。

- ベント配管の独立性の確保（ベントガスの逆流防止対策として）

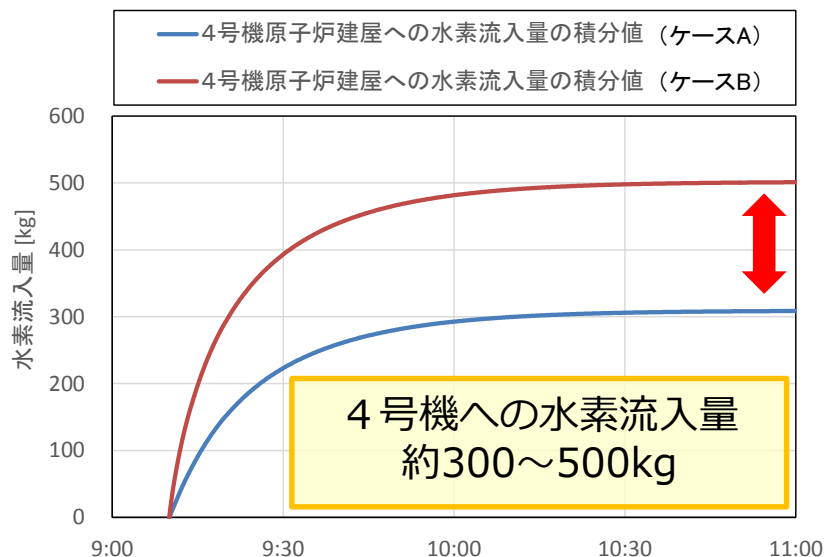
図1 4号機原子炉建屋に流入した水素量

実機の配管長さ、配管径、曲がり部の影響等を考慮して、3号機ベントガスの4号機原子炉建屋への流入割合、及び、流入する水素量を、熱水力解析コードGOTHICを用いて解析した。ベント開始時の3号機格納容器内の水素量が少ない場合（ケースA）と多い場合（ケースB）についてそれぞれ解析した。

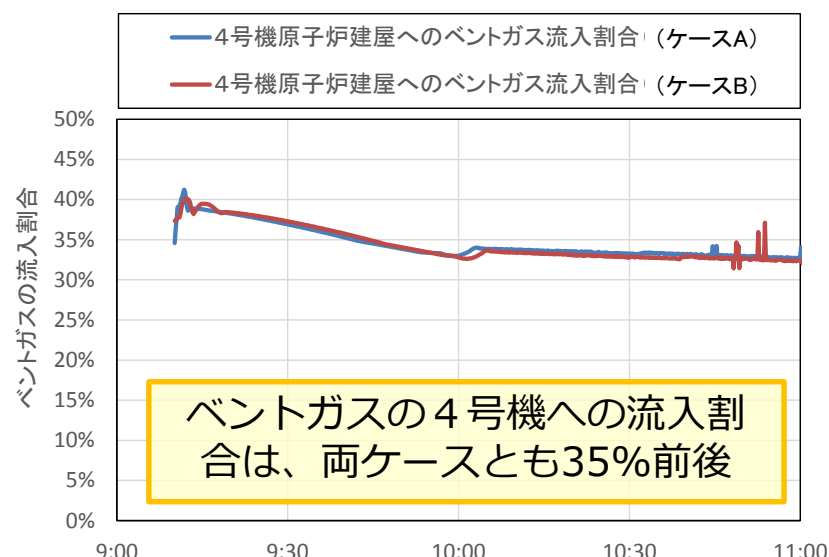
図2 4号機原子炉建屋へ流入するベントガスの割合

格納容器内に含まれるガスの分圧によらず、ベントガスの4号機原子炉建屋への流入割合は同等（約35%）

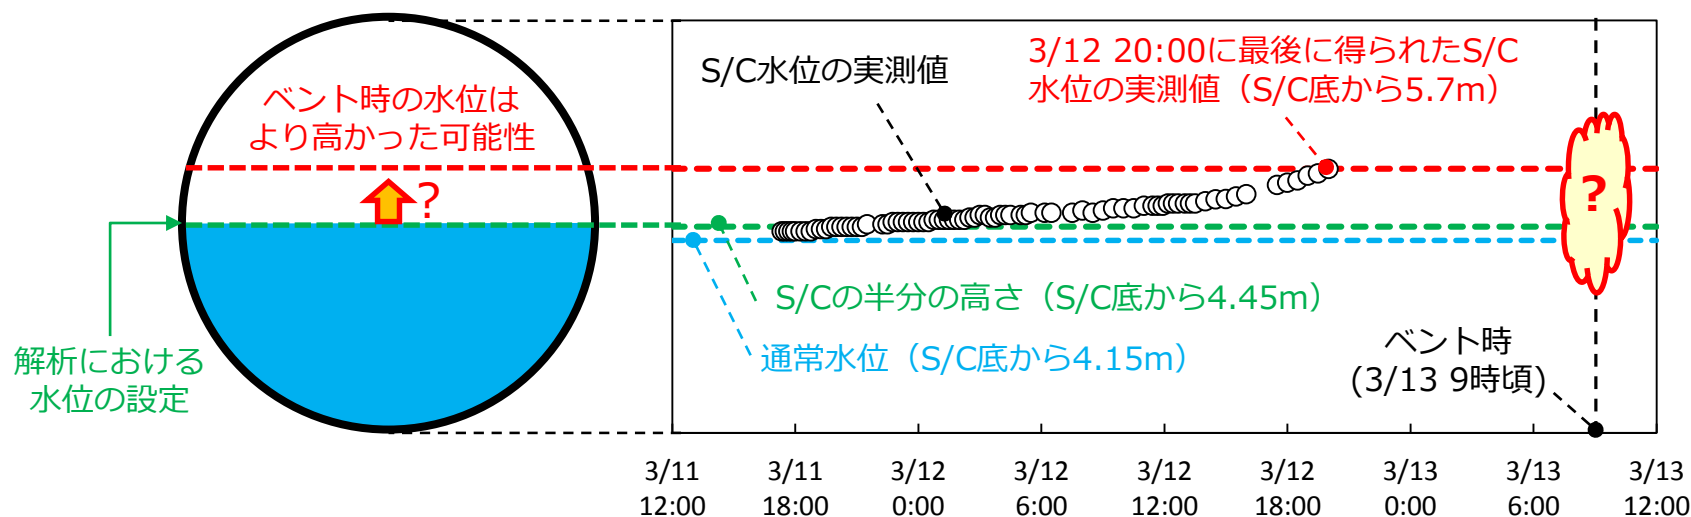
- 解析ではベント時のS/C水位を、**S/Cの半分の高さ**（≒通常水位）と仮定した。ただし、実測値は無いものの、S/Cスプレイ等によりベント時の水位はより高かった可能性がある（上図）。
- 仮に、ベント時のS/C水位が**最後に得られた実測値**程度に高かった場合、S/C空間の体積は本解析よりも35%程度小さくなり、格納容器の水素量の推定値はその分少なくなる。このように、**4号機への水素流入量約300～500kgという解析結果には不確かさがある。**
- 今後、S/C水位の変化や事故時の水素発生量に対する評価の信頼性が高まれば、不確かさの低減に繋がるものとする。

4号機原子炉建屋に相当量の水素が流入し、水素爆発に繋がったと推定

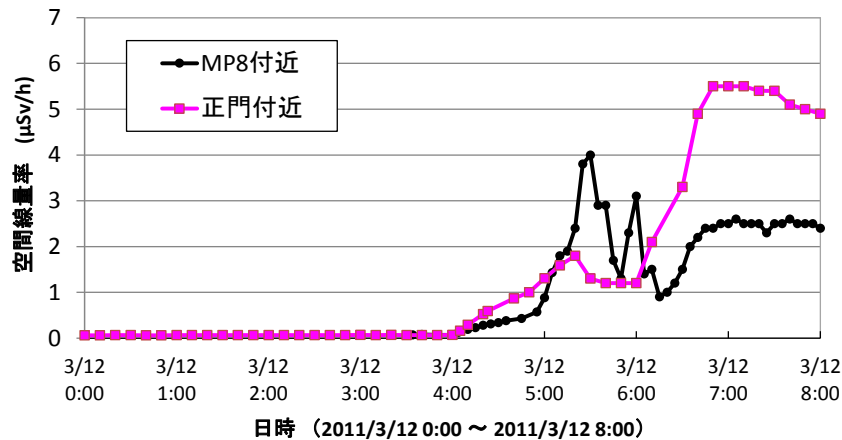
図 発電所敷地内の空間線量率モニタリングデータの例

事故進展の過程で燃料から放出された放射性物質は、格納容器ベントや格納容器からの直接漏えい、原子炉建屋の爆発等によって大気中へ放出された。これら放射性物質の放出挙動と事故進展シナリオについて、現在のところ全ての関連性が特定されているわけではない。事故時に観測された発電所敷地内外の空間線量率の推移からは、事故進展に関する情報を得ることが期待できるため、本検討ではまず1号機に着目し、放射性物質の放出に至る事故進展挙動の把握のため、空間線量率モニタリングデータの変動状況の分析を進めた。

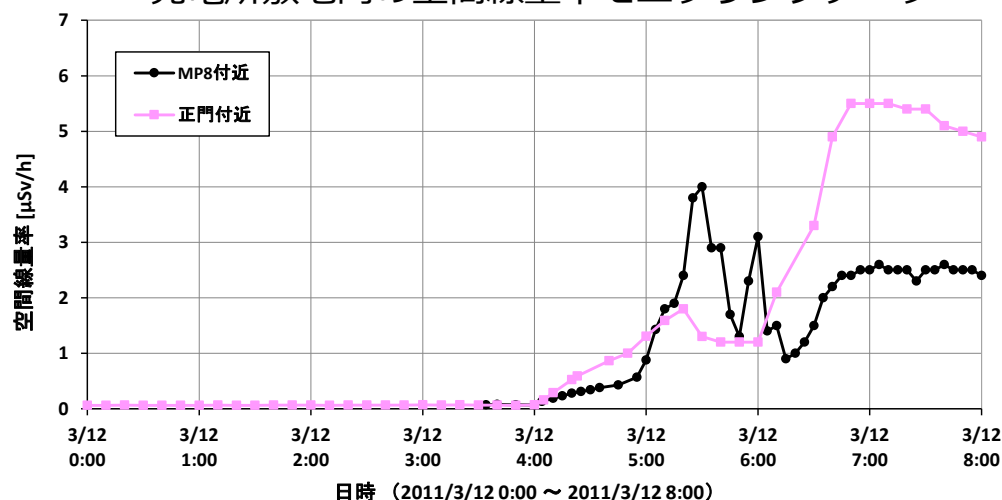
発電所敷地内の空間線量率モニタリングデータ

3/12 8:00頃までに2・3号機の燃料は損傷に至っておらず、対象期間の空間線量率モニタリングデータは1号機の放射性物質の移行・放出挙動を捉えたものと考えられる。発電所敷地内外の空間線量率を以下に示す。

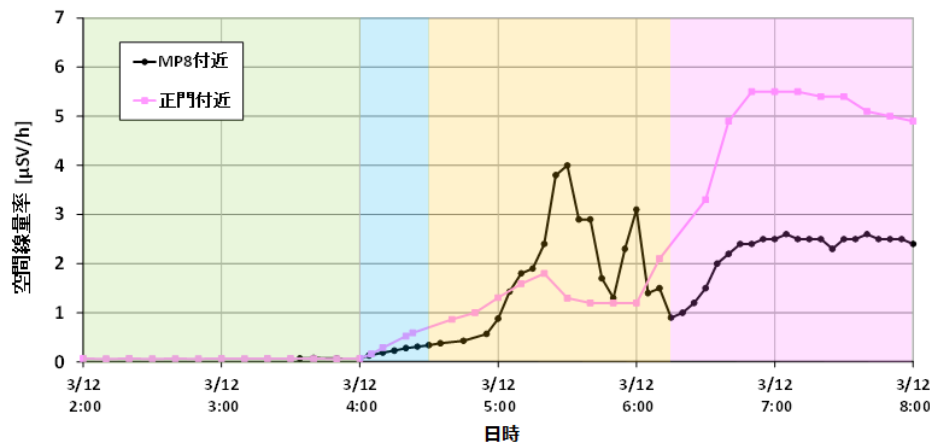
発電所敷地内の空間線量率モニタリングデータ

原子炉建屋から環境へ放射性物質の漏えいがあったものと推定。

敷地内の空間線量率は、それ以前の時刻と比較してより高くなっていることから格納容器から原子炉建屋への放射性物質の更なる移行があったものと推定。

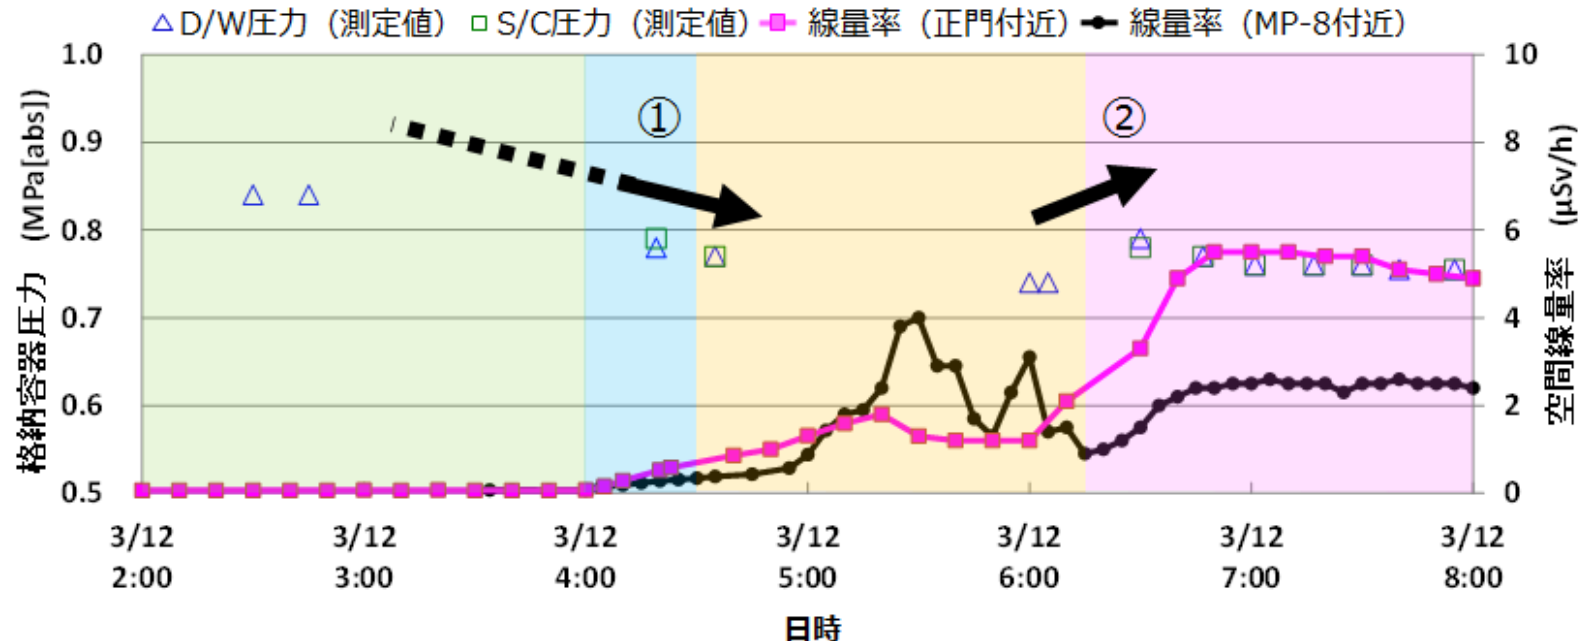
1号機格納容器圧力の測定値と発電所敷地内の空間線量率モニタリングデータとの関係

・格納容器圧力が変化している図中①②の時間帯はいずれも空間線量率が上昇しており、格納容器から原子炉建屋へ放射性物質が移行したものと推定。

・一方、格納容器圧力は4:30前に低下（図中①）し、6:00過ぎに上昇（図中②）と挙動が異なる。

①②の期間における格納容器圧力挙動の違いから、6:00過ぎの空間線量率の急な上昇は、単純に格納容器の漏えい面積が増大することに伴って原子炉建屋への放射性物質の移行量が増加したのではなく、格納容器圧力が上昇する何らかのイベントが発生し、放射性物質の原子炉建屋への移行量増加に寄与したものと推定。

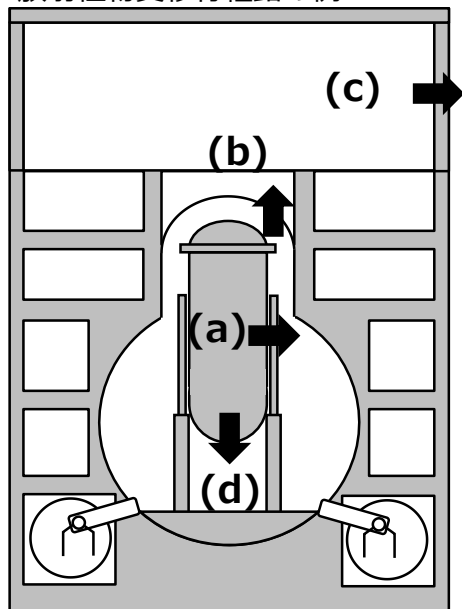
放射性物質移行経路の例

- (a) 圧力容器（接続している各種配管）  
→ 格納容器
- (b) 格納容器 → 原子炉建屋
- (c) 原子炉建屋 → 環境
- (d) 圧力容器（下部ヘッド）  
→ 格納容器

| 日時 | 既往の事故進展シナリオ[1] | 空間線量率の変動挙動および格納容器圧力に基づく事故進展シナリオ |
|---|---|---|
| 3/11 | ・燃料が溶融し、圧力容器から格納容器への放射性物質の移行が起きている。（図中(a)）<br>・炉心部から圧力容器（下部ヘッド）へ溶融燃料の移行が起きている。 | <推定(1)><br>3/12 4:00頃までは、原子炉建屋外で観測できるほど格納容器から原子炉建屋および環境への放射性物質の漏えいは顕著ではなかったと推定。 |
| 4:30頃 | | <推定(3)><br>遅くとも4:30頃には、原子炉建屋から環境へ放射性物質が漏えいしたものと推定。（図中(c)） |
| 6:00頃 | ・圧力容器（下部ヘッド）損傷（図中(d)） | <推定(4)><br>6:00頃に格納容器圧力を上昇させる何らかのイベントが発生し、放射性物質の原子炉建屋への移行量増加に寄与したものと推定。（図中(d)） |

- ・既往の事故進展シナリオにおける「3/11の段階で放射性物質が格納容器へ移行している」という推定は、本検討における推定(1) (2) と矛盾しない。
- ・既往の事故進展シナリオにおける「6:00頃に圧力容器（下部ヘッド）損傷」という推定は、本検討における推定(4)と整合する。
