## 炉心・格納容器内の状態推定に関連する調査状況

### 1. はじめに

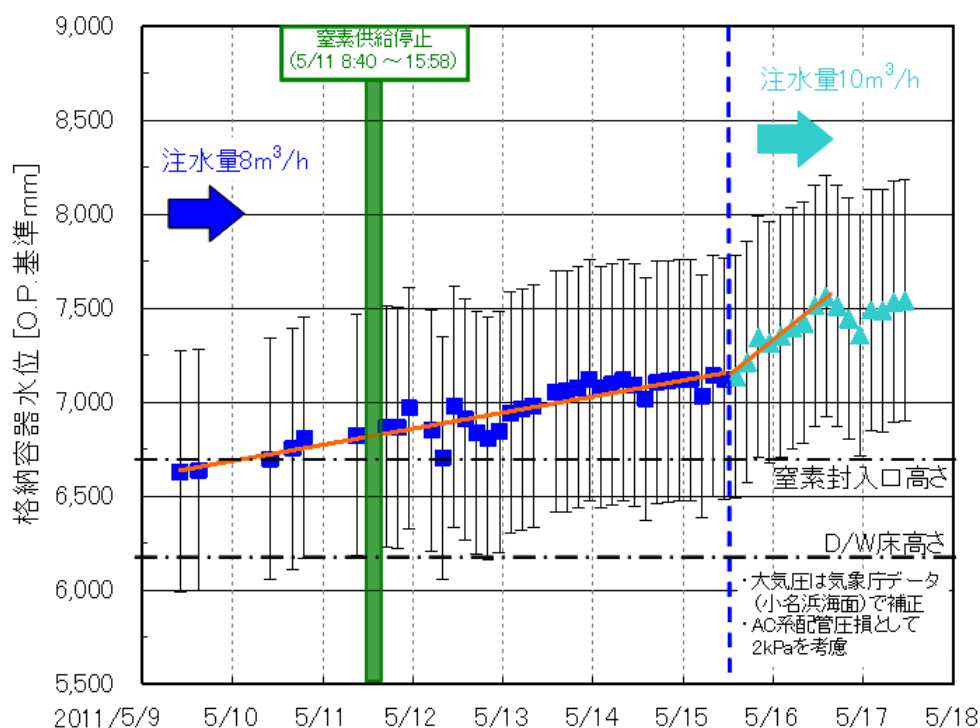
図 2-5 1 号機格納容器冠水操作時の格納容器水位（推定）の推移

また、X-5E ベント管の両脇から S/C 表面をつたって流水していることから、ベント管の真上にある真空破壊管（例えば真空破壊管ベローズなど）から漏えいしていることが推測される。なお、2011 年 5 月に原子炉への注水量を増加させ格納容器内を冠水させようとした際に、窒素封入圧力から換算した格納容器水位の上昇が止まり横ばい傾向となった高さ（OP.約 7500mm）、すなわち漏えい口が存在すると考えられていた高さともほぼ一致している（図 2-5）。<sup>[5]</sup>

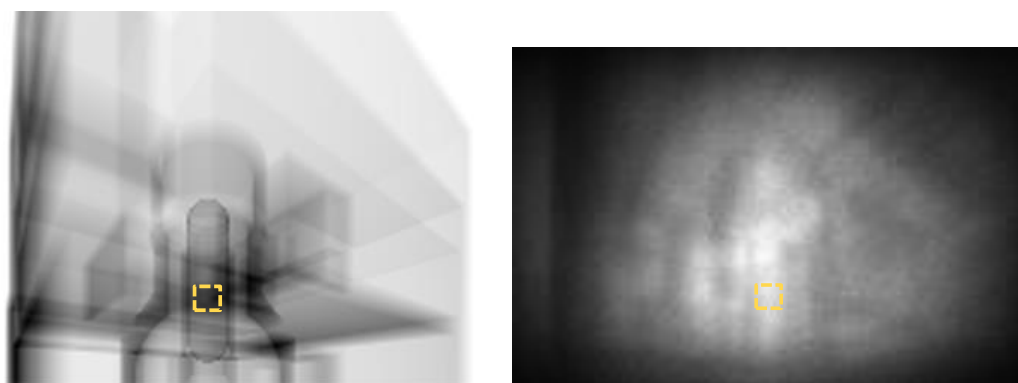
図 2-12 測定地点 1 におけるシミュレーション画像（左）と測定地点 1 の実測値を用いたミュオン測定画像（右）<sup>[11]</sup>  
（破線部は炉心位置を示す）

測定地点 1 におけるシミュレーション画像と、同じ地点での 96 日分のデータを用いた実際のミュオン測定画像を示す。ミュオン透過法による測定の基本的な原理はレントゲンと同じであり、密度の高い物質が存在するところで多くのミュオンが吸収されるため、当該部分は黒く表示される。燃料が健全と仮定した推定画像では、原子炉内の炉心位置に黒い部分が現れている。一方実際に測定した画像では、燃料プールや非常用復水器など、見えることが期待される機器は確認されるものの、元々の炉心位置には高密度の物質、つまり燃料を確認することができなかった。

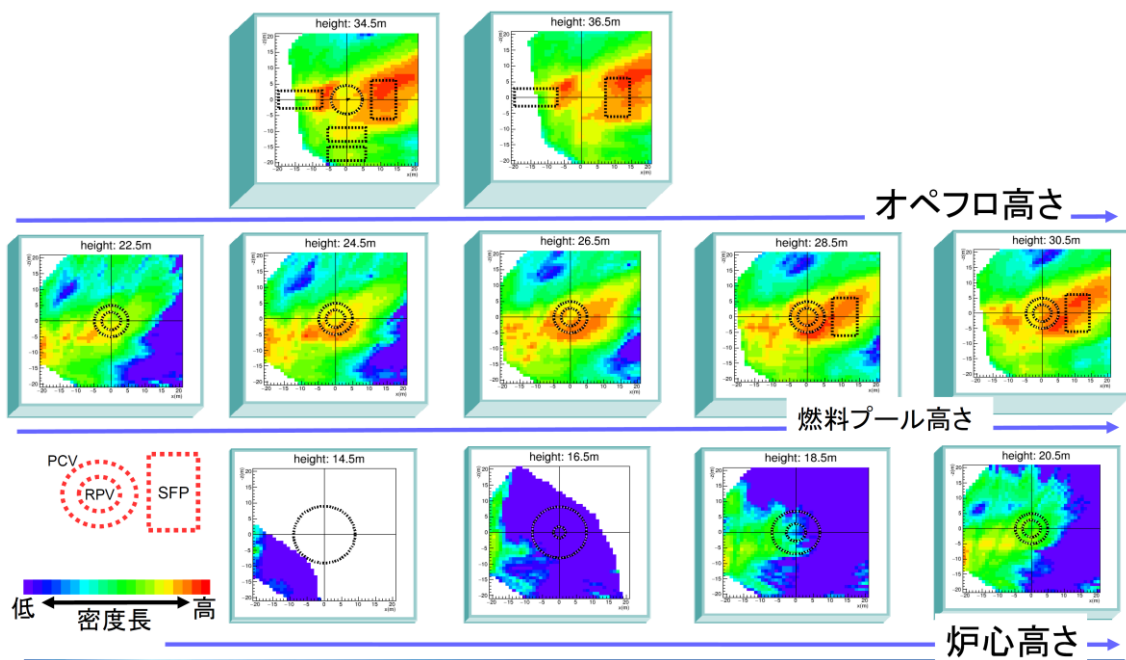
図 2-13 各高さ断面における高密度物質の分布図<sup>[10]</sup>

複数の測定装置による測定結果を合成すると、3 次元的に再構成した情報が得られる。測定装置 3 台の測定結果に基づく原子炉建屋の各高さ断面における高密度物質の分布図を図 2-13 に示す。分布図において、3 台ともに高密度と推定する場所は赤色を示している。分布図から、燃料プール位置には高密度物質の存在が確認できるが、炉心位置では確認できなかった。

これらの結果から、1 号機の炉心部には燃料が残っていないものと推定され、当社が公表している原子炉・格納容器状態の推定と基本的に一致していることが確認された。

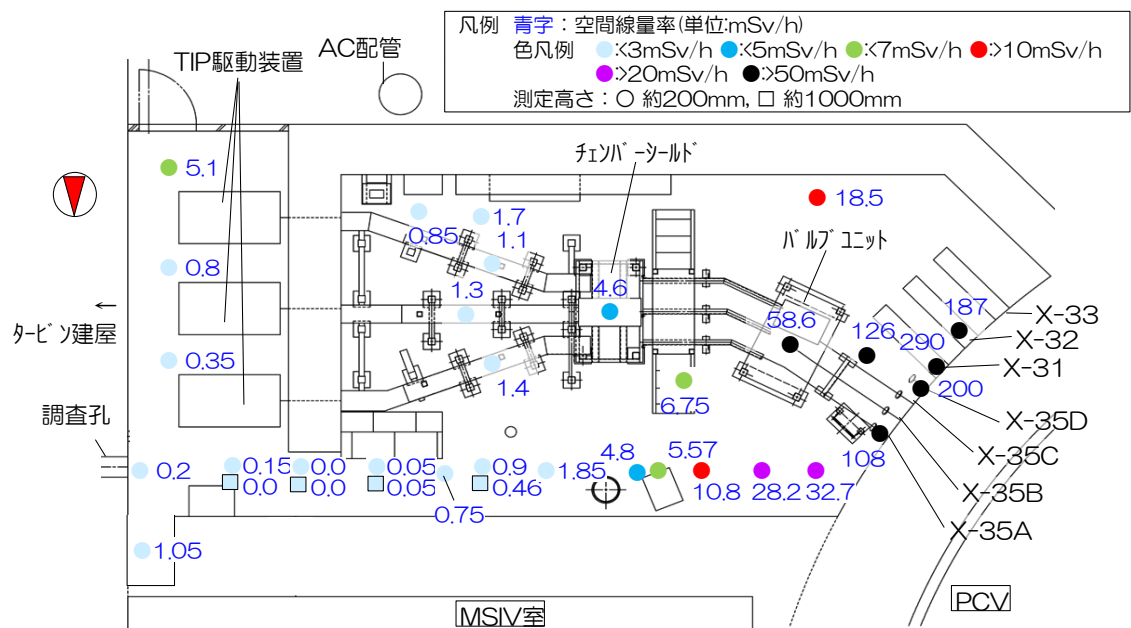
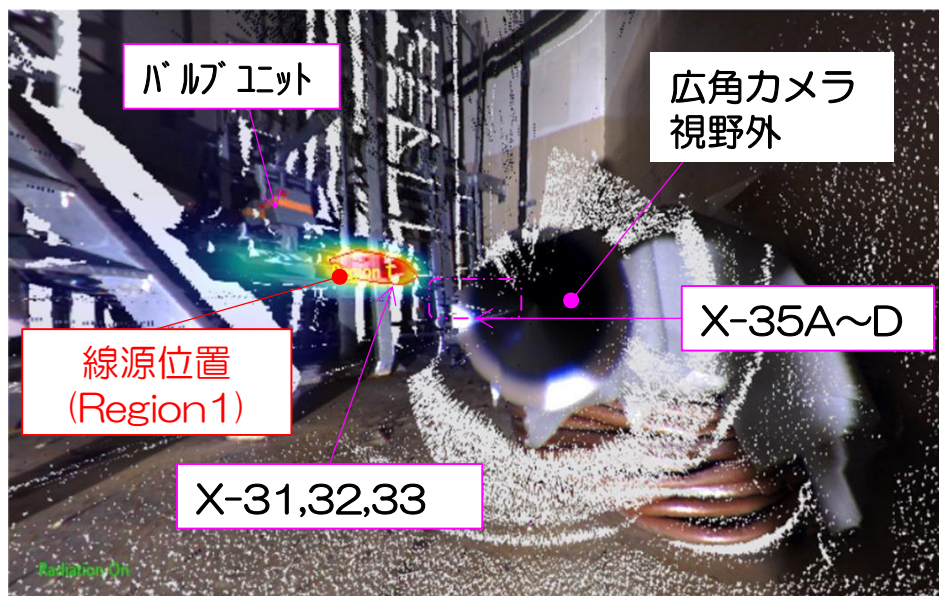
TIP 室内の空間線量の測定結果と  $\gamma$  カメラの画像を図 2-14、図 2-15 に示す。X-31、32、33 ペネトレーション部を中心に、格納容器ペネトレーション近傍で 100mSv/h 以上の高い線量が確認された一方で、チェンバーシールドよりタービン建屋側は 2mSv/h 未満と低い結果が得られた。 $\gamma$  カメラの画像から、X-31、32、33 ペネトレーション部で線源を確認し (図 2-15 中 Region1) た。また、図 2-15 中では一部カメラ視野外となっている X-35A～D のペネトレーション部 (図中破線部) も含め、X-31、32、33 ペネトレーション部以外の場所では顕著な線源は見られなかった。

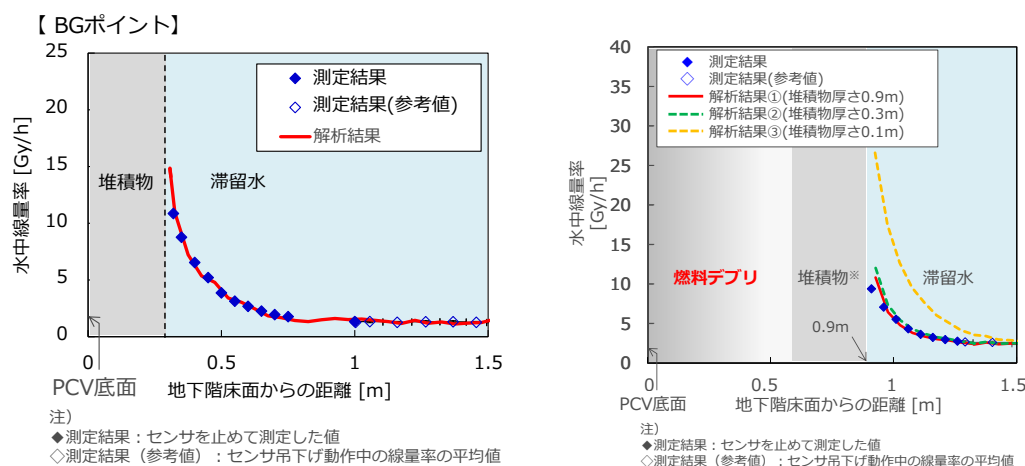
図 2-21 線量率測定結果（BG ポイント（左）、D2③ポイント（右））[14]

線量率測定では、格納容器底部の堆積物下部にデブリが存在するかを確認するため、堆積物表面からの距離と、距離により減衰する線量率との関係に着目した測定を実施している。測定結果を図 2-21 に示す。図 2-21 左の BG ポイントでの線量率の測定結果(青点)は、堆積物表面に Cs-137 の線源が存在し、かつ堆積物の下面に燃料デブリが存在しないとした場合の解析結果(赤線)とよく一致していることが確認された。したがって、堆積物の下に燃料デブリは存在しない、又は存在したとしても少量であると推定される。同様の傾向は、D0③ポイントにおいても確認された。

次に、図 2-21 右には D2③ポイントでの線量率の測定結果と燃料デブリの上に堆積物(厚さ 0.9m、0.3m、0.1m)が存在していると仮定した解析結果を示している。解析結果の堆積物厚さの違いによる減衰傾向の変化に注目すると、堆積

物厚さを 0.1m と 0.3m と仮定した場合の減衰傾向の違いは顕著であるが、堆積物厚さを 0.3m と 0.9m と仮定した場合の減衰傾向の違いは僅かである。このため、堆積物の下に燃料デブリが存在するかどうかについては判断ができなかった。同様の傾向は、D1、D2 の各測定ポイントにおいても確認された。

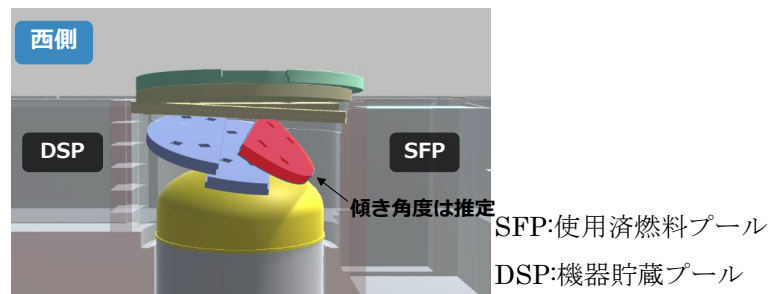
図 2-24 調査結果を元に作成したイメージ図<sup>[17]</sup>

オペレーティングフロア上でのウェルプラグ損傷状況の確認結果を図 2-23 に示す。調査で取得した画像を分析した結果、各ウェルプラグは、図 2-24 のように移動していると推定された。図 2-25 のとおり、ウェルプラグ上段北が西より 720mm 移動していることが確認された。また上段中央のウェルプラグが最大 155mm、上段北側のウェルプラグが最大 84mm 下側へたわんでいることが確認された。

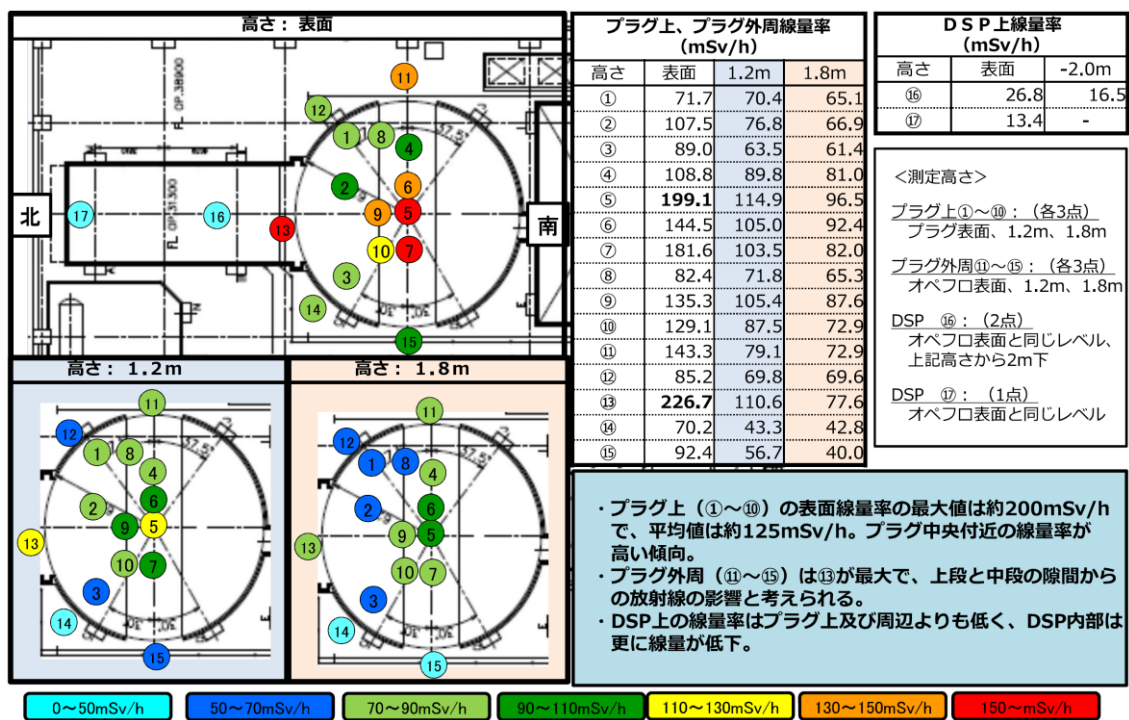
図 2-26 オペレーティングフロア線量率測定結果<sup>[18]</sup>

また、線量率測定を実施しており、結果を図 2-26 に示す。ウェルプラグ上では中央付近の線量率が高いこと、ウェルプラグ外周では北側の線量率が高いことが確認された。

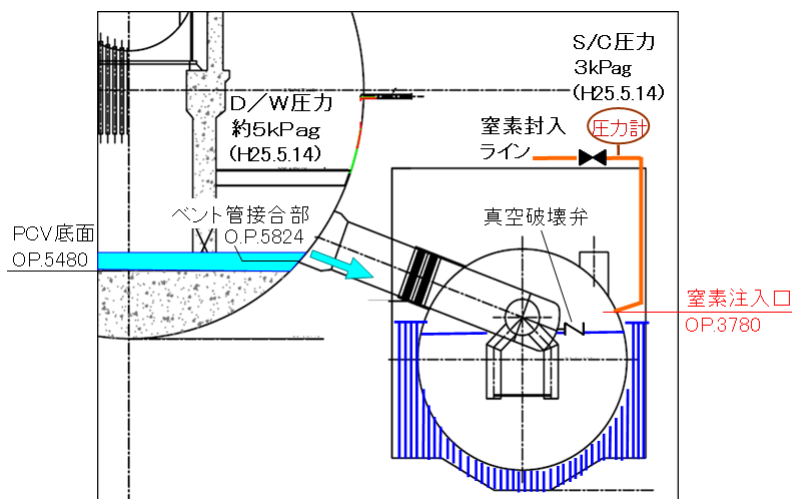
図 3-4 2号機 S/C 内気相部閉空間の推定

平成 25 年 5 月に実施した S/C への窒素封入試験により、S/C 圧力が 3kPag (平成 25 年 5 月 14 日時点) であることが確認された。S/C 内水位が満水に近い状況であれば相応の水頭圧がかかることから、S/C 内水位の正確な絶対値は不明であるが、窒素封入口 (OP.3780) 程度であることが示された。D/W 内水位が低いことと合わせて、原子炉への注水は D/W からベント管を経由して S/C へ流入、S/C 下部から原子炉建屋へ漏れいしていると推定され、この場合、現状の S/C 内水位はトーラス室内の滞留

水水位と同程度と推定される（図 3-4）。<sup>[21]</sup>

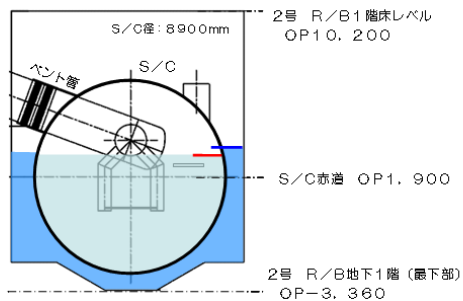
図 3-7 2号機 S/C 内水位測定結果

S/C内水位は、S/Cへの窒素封入試験により推測されたとおり、トラス室内滞留水とほぼ同レベルで連動しており、S/C内の下部(配管含む)から液相漏えいが発生していることが確認された。

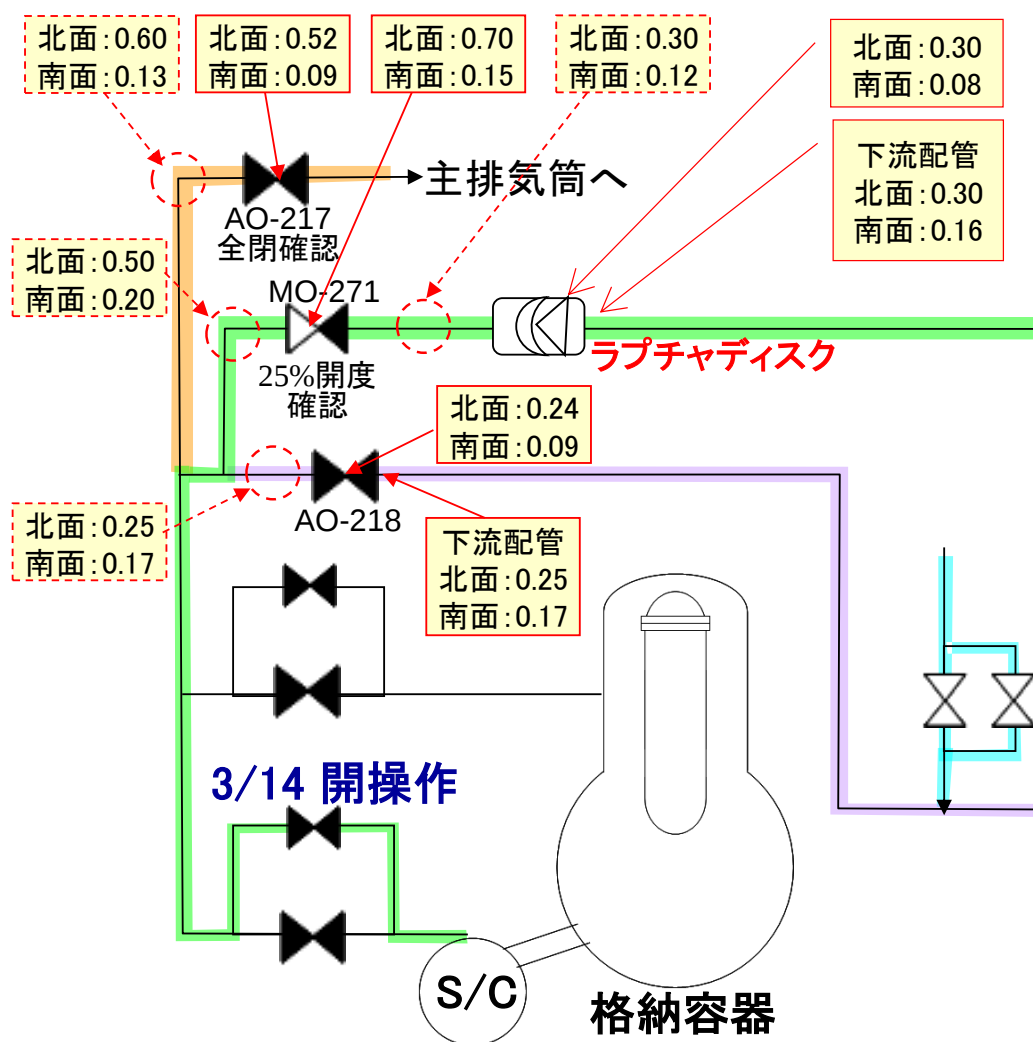
図 3-9 ラプチャディスク周辺線量測定結果 (単位 : mSv/h)

図 3-9 に平成 26 年 10 月 8 日に実施した、ラプチャディスク周辺の線量調査結果を示す。ラプチャディスクの線量測定結果は北面から測定した場合 0.30mSv/h、南面から測定した場合 0.08mSv/h であった。これは、ラプチャデ

ィスク上流の 0.30mSv/h(北面),0.12mSv/h(南面)、および、同下流の 0.30mSv/h(北面),0.16mSv/h(南面)と比較してほぼ同等であり、また、1号機のベントラインで観測されたような、多量の放射性物質を含むガスが通過した場合に予想される汚染状態にはなっていないものと考えられる。

また、北面が高く南面が低いという特徴が周辺の線量に一貫してあらわれていることが確認できた。これは、北側に存在している高線量の物体の影響を受けている可能性を示唆していると考えられる。すなわち、配管が遮へい体として機能し、北面では高線量物体を遮へいなしで、南面では高線量物体を配管により遮へいした状態で測定しているものである可能性が高い。したがって、ラプチャディスク周辺配管は、ラプチャディスクも含めて、ほとんど汚染していない可能性が高い。

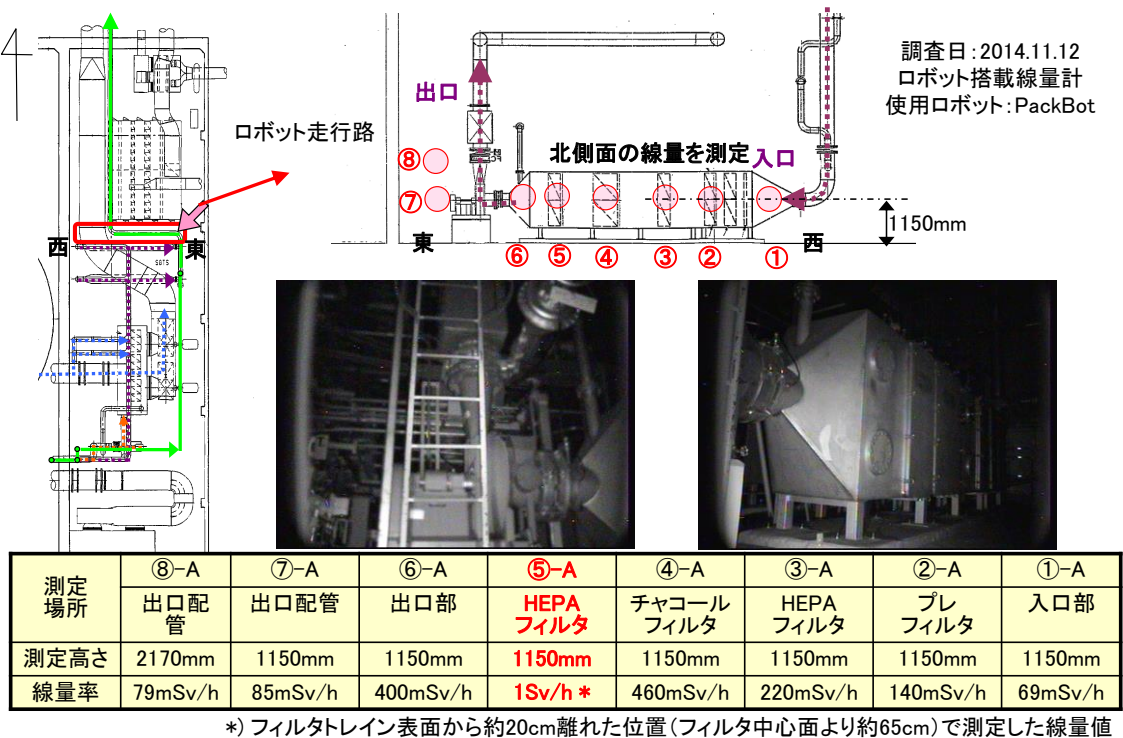
図 3-10 SGTS フィルタ（A）の線量率測定結果

図 3-10、3-11 にそれぞれ SGTS フィルタ（A）（B）周辺の線量測定結果を示す。（A）（B）ともに、最大約 1Sv/h の非常に高い線量率となっていることが確認された。また、その汚染の最大値は SGTS フィルタ出口側の HEPA フィルタで観測されている。通常、SGTS フィルタは入口に近いところから放射性物質を捕捉していくものであるため、この観測結果は、放射性物質を含む気体が SGTS フィルタを逆流したことを示唆している。図 3-8 から明らかなように、SGTS フィルタを逆流する経路は、2 号機のベントラインから逆流する経路と 1 号機のベントラインから逆流する経路（3 号機から 4 号機へと水素が逆流したのと同じ状況）の 2 つが考えられる。

今回、ラプチャディスク周辺では汚染は確認できなかったものの、2 号機ラプチャディスクの作動の有無について明確な判断ができるほどの情報は得られていないため、STGS フィルタ汚染源解明も含め、調査・検討を継続していく。

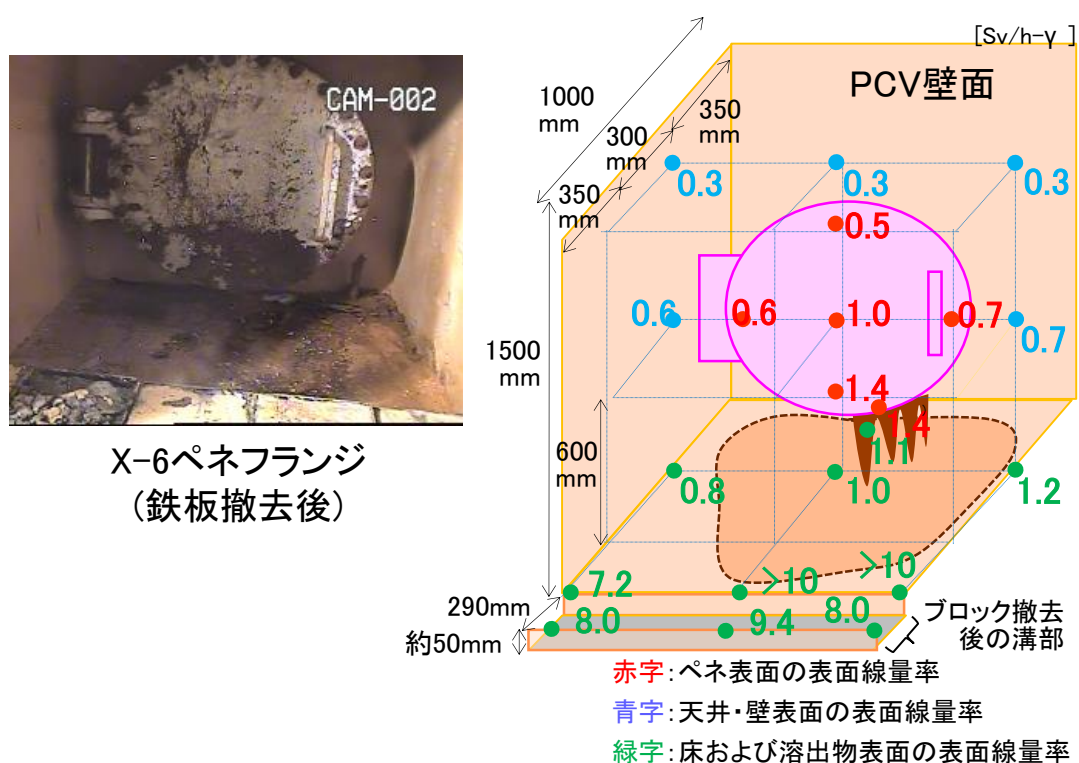
図 3-14 表面線量率測定結果<sup>[28]</sup>

表面線量率測定結果を図 3-14 に示す。表面線量率は、天井<中央<床面の順で大きくなる傾向があり、特にブロック撤去後の溝部で高い線量が確認された。汚染は溶融物付近から溝に向かって形成されていると考えている。X-6 ペネトレーション部と壁面の表面線量率の差を X-6 ペネトレーション内部からの線量寄与と仮定すると、X-6 ペネトレーション内部からの寄与は最大 1Svh 程度と推定している。

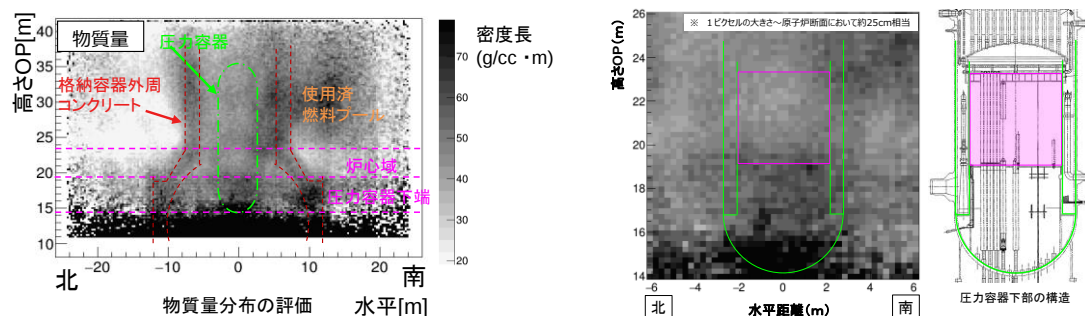
図 3-17 ミュオン測定による物質質量分布図<sup>[29]</sup>

ミュオン測定結果から物質質量(密度長)の分布を評価したものを図 3-17 左に、圧力容器下部を拡大したものを図 3-17 右に示す。格納容器や使用済燃料プール内の燃料などに加え、原子炉圧力容器下部にも高密度物質を示す影が確認された。なお、検出方法の特性として、O.P.約 15m 以下の低い部分では検出されるミュオンの数が減少し、評価が難しくなる領域ではあるものの、圧力容器の下部の影については、同程度の高さの格納容器の影が確認されていることから、有意なものと考えられる。

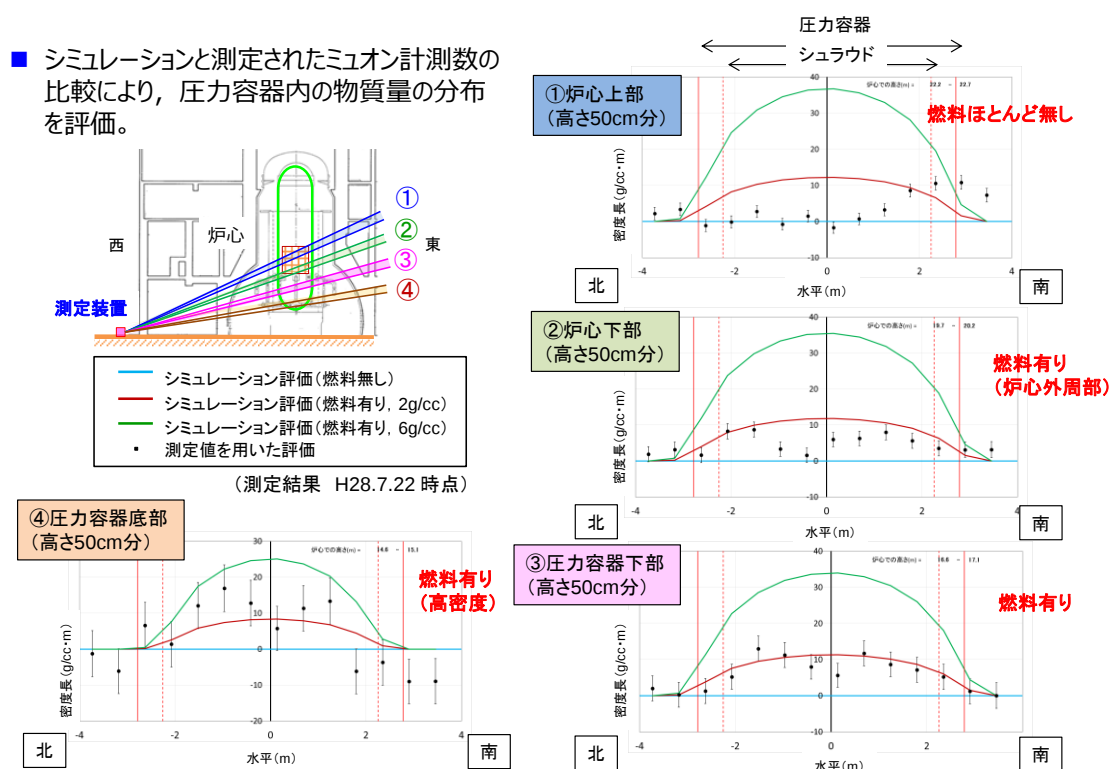
図 3-18 原子炉压力容器内の物質分布<sup>[29]</sup>

また、測定結果とシミュレーションの結果の比較を図 3-18 に示す。シミュレーションでは、評価領域毎に原子炉压力容器内に燃料を模した高密度物質（2g/cc, 6g/cc）を設定した場合と設定しない場合の評価を実施した。シミュレーション結果と実測値の比較により、実測値が高密度物質の存在を仮定したシミュレーション結果に近い領域である、炉心下部の外周部、压力容器下部に燃料が存在するものと推定した。

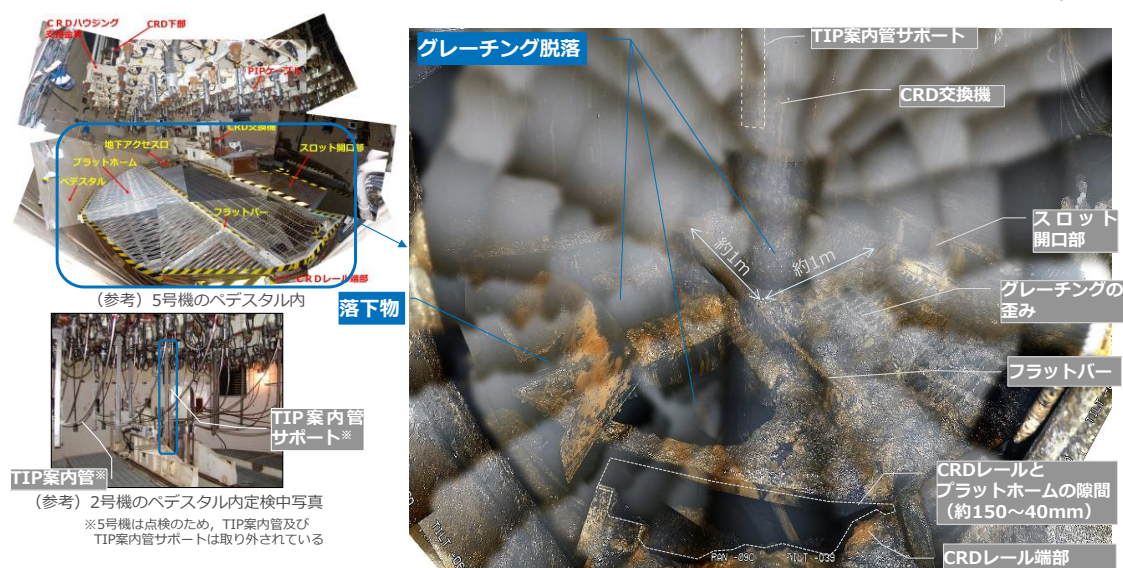
図 3-20 ペデスタル内確認結果[30]

平成 27 年 1 月 30 日に、自走式調査装置での調査のための事前調査として、ガイドパイプに取り付けたパンチルトカメラによるペデスタル内の観察を実施した。撮影された写真を画像処理して鮮明に見えるようにし、つなぎ合わせたものを図 3-20 に示す。同図左側に掲載した 5 号機の写真と比較すると、グレーチングが脱落している箇所を確認できる。またグレーチング上には、ケーブル状の落下物や移動式炉心内計装 (TIP) 案内管と思われる落下物が確認されている。

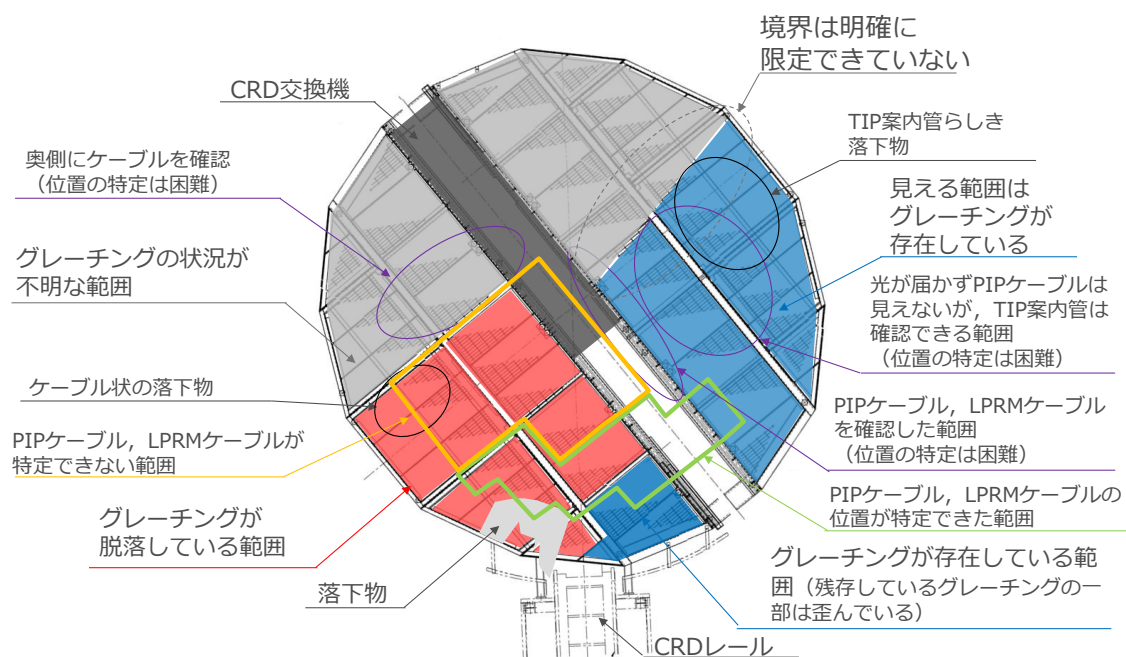
図 3-22 ペデスタル内確認結果（集約） [30]

ペデスタル内上部の写真を図 3-21 に示す。局所出力領域モニタ (LPRM) 又は制御棒位置指示装置 (PIP) ケーブルが損傷している部位が確認され、また PIP ケーブルや LPRM ケーブルの位置が特定出来る範囲と特定出来ない範囲があることが確認された。これら、ペデスタル内の損傷状況、ペデスタル内上部のケーブルの確認状況などをまとめたものを図 3-22 に示す。

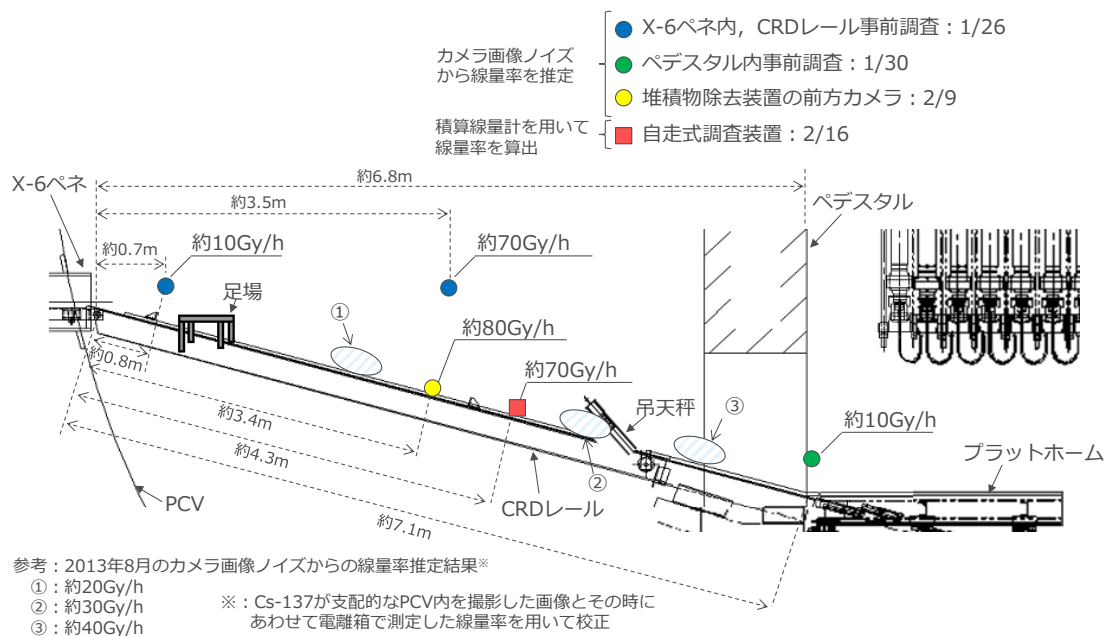
図 3-24 線量率確認結果[32]

図 3-24 に、本調査で測定した 4 点の線量率を示す。ペデスタル開口部周辺では、ペデスタル外に比べ、ペデスタル内の線量率が低いことが確認された。

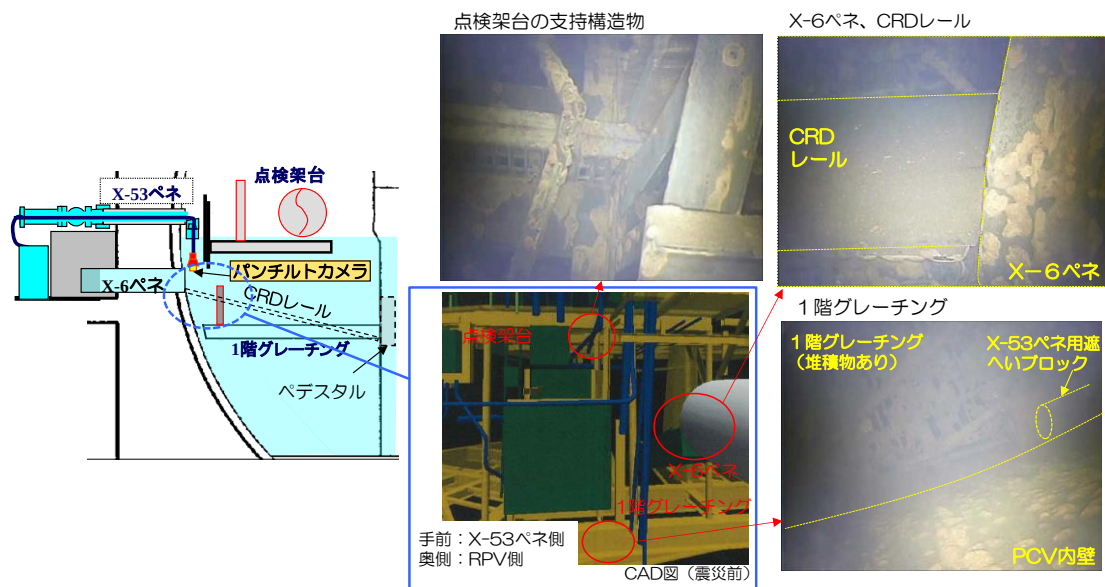
図 4-6 格納容器内滞留水中を撮影した映像<sup>[39]</sup>

X-53 ペネトレーションから滞留水中にパンチルトカメラを沈め、下方を映した画像を図4-6に示す。水中のグレーチングやCRD交換機用レール上には堆積物が確認された。

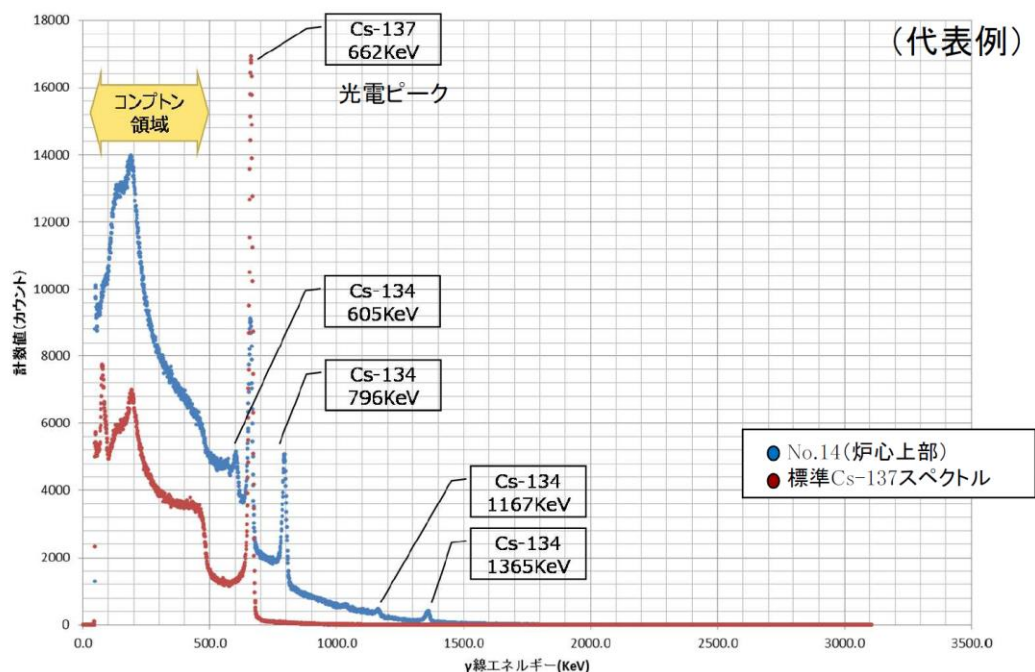
図 4-7 ガンマ線スペクトル測定結果（炉心上部）<sup>[40]</sup>

一例としてオペレーティングフロア上、原子炉ウェルカバー中心から約50cmの地点（図4-8の⑭の位置）でのガンマ線スペクトル測定結果（青点）及び校正施設で測定した標準Cs-137線源のガンマ線スペクトル測定結果（赤点）を図4-7に示す。オペレーティングフロア上での測定結果では、Cs-134およびCs-137の光電ピークとともに、コンプトン領域で比較的高い計数値が確認された。光電ピークとコンプトン領域の計数率の大小に着目すると、校正施設での標準線源の測定結果に比べ、オペレーティングフロア上での測定結果は、コンプトン領域の寄与が大きいことがわかる。同様の傾向は、オペレーティングフロア上の他の測定点でも確認されている。これは散乱線の寄与が大きいことを示していることから、床表面より深い部分に存在する線源からの散乱線の影響が大きい可能性がある。

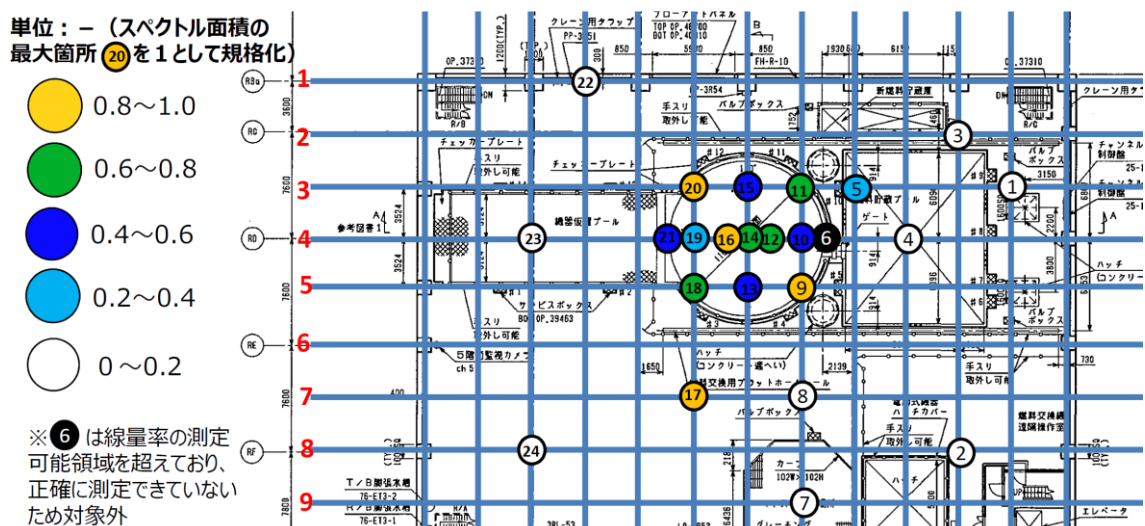
図 4-8 ガンマ線全スペクトルから評価した線量率分布比  
（測定点②を 1 とした相対値）<sup>[40]</sup>

図4-8に測定したガンマ線スペクトルから評価した、線量率の相対的な大きさを示す。原子炉ウェルカバーの縁（図中の⑥、⑨、⑪、⑬、⑯）と継ぎ目（⑫、⑭）では大きな数値となる傾向が確認された。

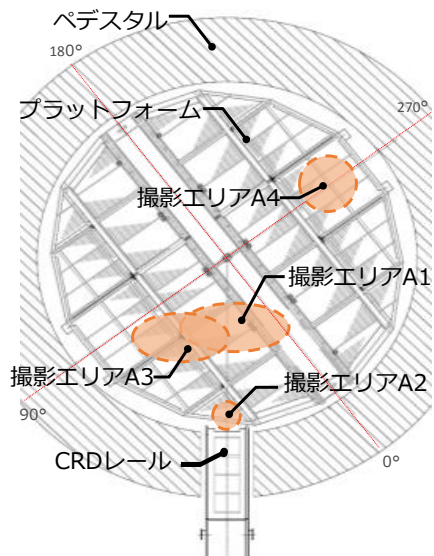
図 4-10 CRD ハウジング  
近傍の撮影エリア[42]

図 4-10 上に示すペデスタル内の撮影エリア A1、A2 の位置において制御棒駆動機構（CRD）ハウジングを見上げる方向に撮影したカメラ画像を図 4-11 及び図 4-12 に示す。本来、同じ高さ・間隔で配置されているはずの CRD フランジ面が不揃いとなっている箇所があること（図 4-11）や、原子炉圧力容器内の構造物である制御棒（CR）ガイドチューブと推定されるものが、原子炉圧力容器外に存在すること（図 4-12）が確認された。CRD ハウジング近傍では、この他に CRD ハウジングの支持金具の損傷や脱落、CRD フランジ等に溶融物が凝固したものが付着していることが確認された。また、図 4-11 では水中から上方を撮影した際に映る水面の揺らぎが確認されており、上部から水が滴下している可能性がある。同様の水面の揺らぎは、ペデスタル内壁面に近い部分でも確認されており、原子炉圧力容器下鏡の中央部だけでなく外周部にも開口部が存在する可能性がある。

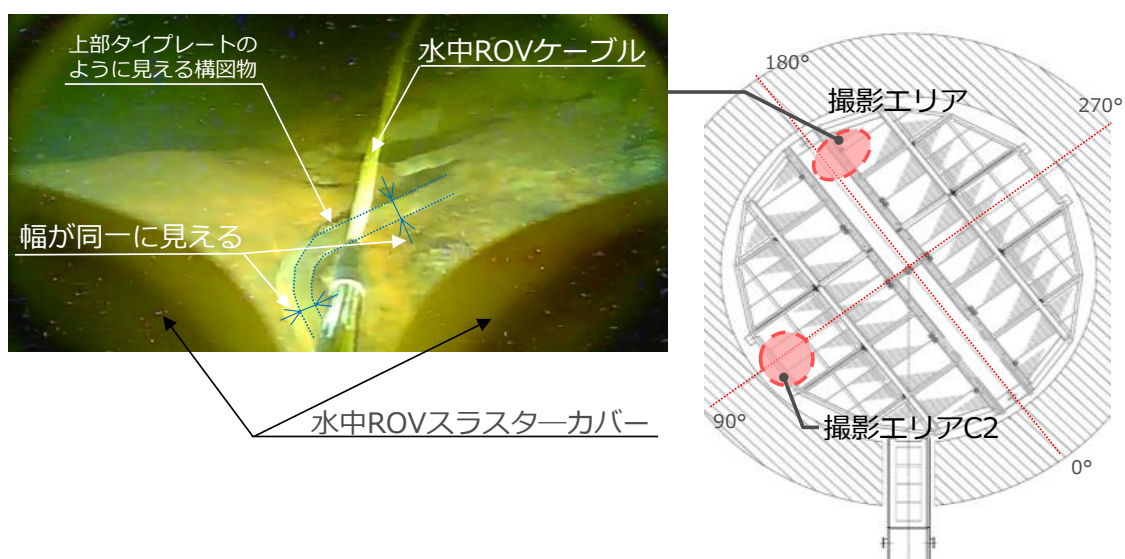
図 4-15 カメラ画像

ペDESTAL内下部で撮影したカメラ画像を、図 4-15、図 4-16 に示す。特定はできないものの、燃料集合体あるいは燃料支持金具プラグの上部タイプレートのように見える落下物（図 4-15）や、形状から制御棒落下速度リミッタの可能性のあるもの（図 4-16）が確認された。また、ペDESTAL内下部では、砂状（図 4-16）の堆積物の他、小石状、塊状の堆積物が確認されている。ペDESTAL地下階の作業員アクセス口開口部については、視認できなかったが、近傍には堆積物が確認されている

（ペDESTAL内下部で撮影した上部タイプレートの可能性のある構造物）<sup>[42]</sup>

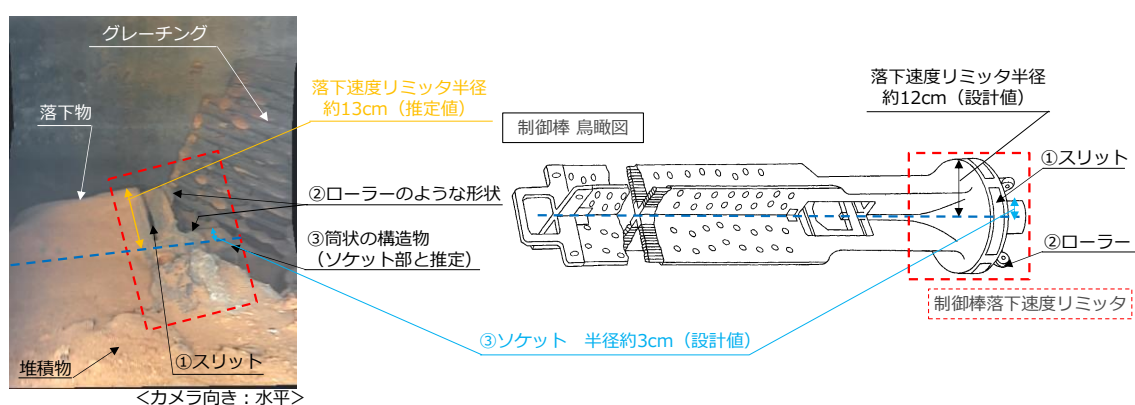
図 4-16 カメラ画像

（ペDESTAL内下部で撮影した落下速度リミッタの可能性のある落下物、撮影エリア C2）  
及び制御棒模式図<sup>[42]</sup>

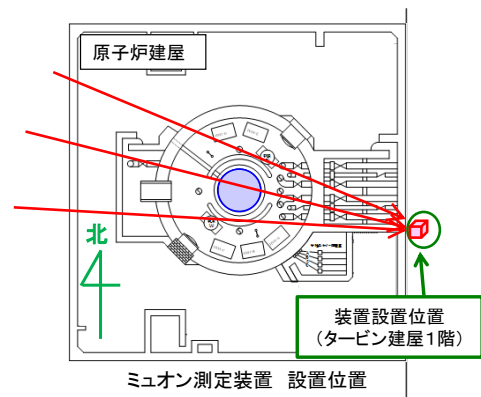
図 4-17 測定装置設置位置<sup>[43]</sup>

平成 29 年 5 月～9 月に 1,2 号機に引き続き 3 号機においてミュオン測定を実施した。測定装置の設置位置を図 4-17 に示す。設計情報からシミュレーションした物質質量（密度長）分布と測定結果から算出した物質質量の分布を図 4-18 に示す。ミュオン測定による物質質量分布に、格納容器外周のコンクリート、使用済燃料プール、原子炉建屋壁の影が確認された。

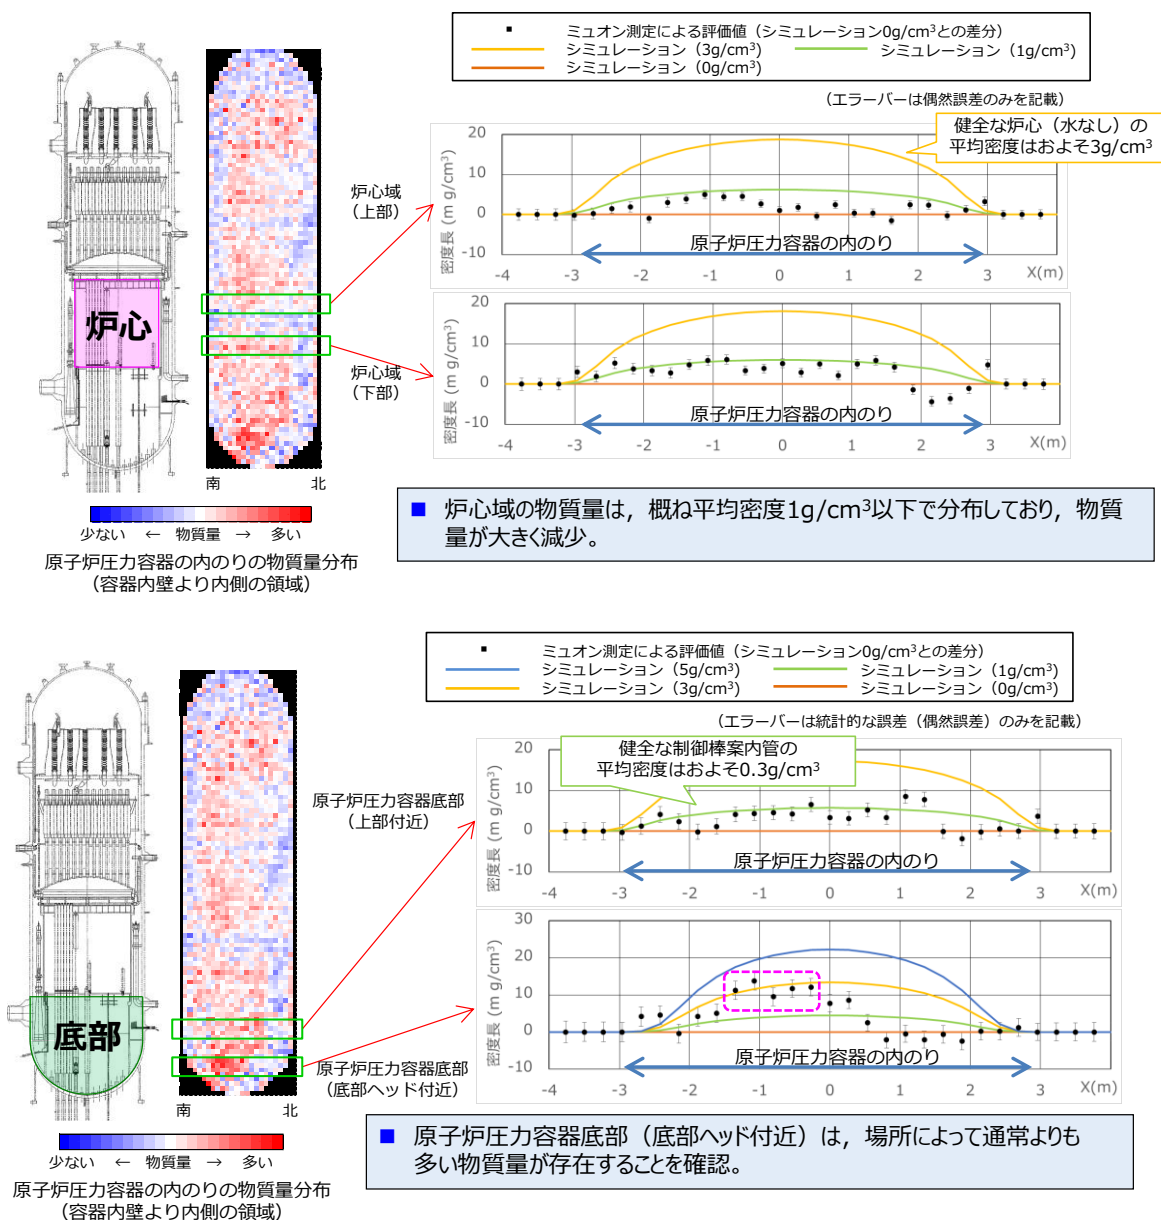
次に、測定結果から原子炉建屋壁や圧力容器などの構造物をシミュレーションに基づいて除去し、算出した原子炉圧力容器内側の物質質量の分布を図 4-19 左に示す。この分布と、原子炉圧力容器内に燃料を模した高密度物質（ $3\text{g/cm}^3$ 、 $1\text{g/cm}^3$ 、加えて圧力容器底部では  $5\text{g/cm}^3$ ）を設定した場合と設定しない場合について実施したシミュレーションを比較することにより、圧力容器高さごとの燃料の有無を推定した（図 4-19 右）。炉心位置では、概ね平均密度  $1\text{g/cm}^3$  以下で分布しており、健全時の炉心平均密度（約  $3\text{g/cm}^3$ ）より大きく減少している一方、原子炉圧力容器底部では、場所によっては健全時よりも多い物質質量が確認された。圧力容器内各位置での、物質質量の定量評価結果を図 4-20 に示す。炉心

域での物質量が事故前に比べて大きく減少していることから、構造物を含め燃料の多くが下方へ移行したと考えられ、炉心域に燃料デブリの大きな塊はないと考えられる。また、原子炉压力容器底部の物質量は事故前と比べて増加していることから、不確かさはあるものの、原子炉压力容器底部に一部の燃料デブリが残っている可能性がある。
