## 1 号機 RCW 配管の高線量汚染の原因の推定について

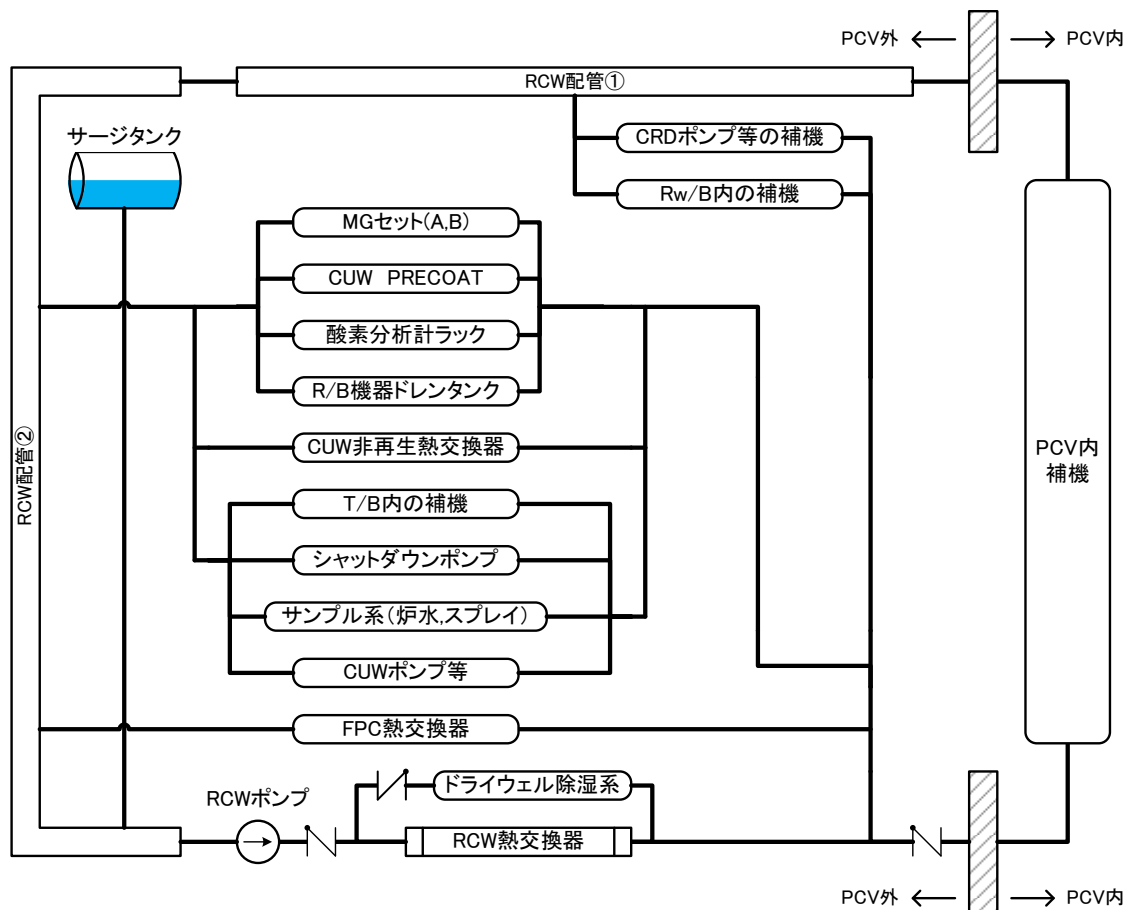
図1 RCW 系統の主な構成 (図中の補機名称は簡略表記)

RCW 系は格納容器ドライウェル (D/W)、R/B、Rw/B、及びタービン建屋内に設置されている原子炉補機へ冷却水を供給し、各補機がその機能を維持できるようにするものである。図 1 に示すように、RCW 系はサージタンク、ポンプ、熱交換器等と必要な配管、及び計装類で構成されており、RCW 熱交換器で海水と熱交換された冷却水は多くの分岐を経て各補機へ到達し、各補機を冷却して温められた冷却水は再び RCW 熱交換器へ戻って熱交換されて冷やされ、再び各補機へ供給される閉回路となっている。

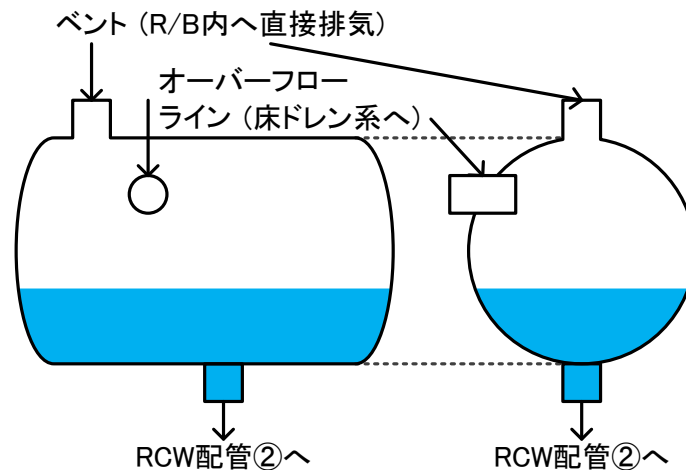
図7 サージタンクの構造 (イメージ)

RCW系統については、サージタンクのベントがR/B内に直接排気されていることから(図7)、R/B4階に設置されているサージタンクを大気圧(約0.1MPa[abs])とする圧力分布になっていると考えることができる。一方、1号機の事故進展におけるPCVの圧力変化は、3月11日23時50分頃にD/W圧力0.6MPa[abs]が測定されて以降、格納容器ベント(W/Wベント)に成功するまで圧力指示値は高い状態で継続しており、W/Wベントが実施された3月12日14時30分から14時50分にかけて低下していることが確認されている。RCW配管内の放射性物質の移行はPCV圧力の状態に応じて異なると考えられることから、以下ではPCV圧力が高い状態とPCV圧力が低下した後の放射性物質の移行先を検討することとした。
