発電用原子炉施設故障等報告書

東京電力ホールディングス株式会社

福島第一原子力発電所1～3号機

窒素ガス分離装置（B）窒素濃度指示不良に伴う運転上の制限からの逸脱について

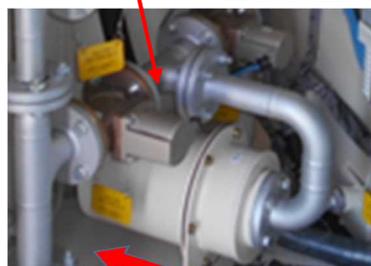
排出方向

なお、活性炭が当該装置内にある機器や配管継手部などから漏れいたした痕跡は確認されなかった。

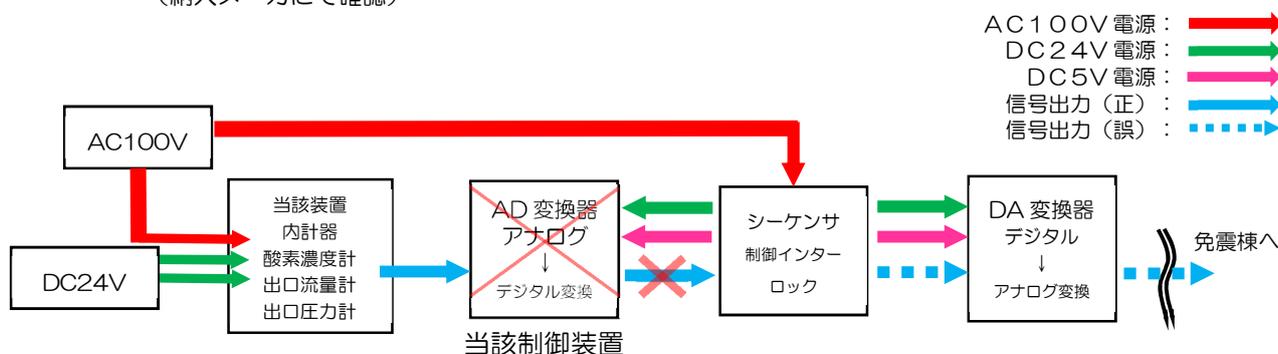
当該装置内にある制御装置の製造メーカーに当該制御装置を引き渡し、制御装置内部に異常がないか確認したところ、当該制御装置の内部に黒色の粉が付着していることを確認した。また、当該制御装置内部に断線がないか導通確認をしたところ、24V入力電源回路に使用しているヒューズが開放していた。なお、制御装置内部に塩害や腐食等の異常はなかった。（令和2年5月15日に確認）

当該制御装置の電源喪失により、計器信号をシーケンサに伝送できず、シーケンサ内で計器信号を保持したままの状態での出力されたため、集中監視室の監視画面に表示される関連パラメータの指示値が一定（直線状態）となった。

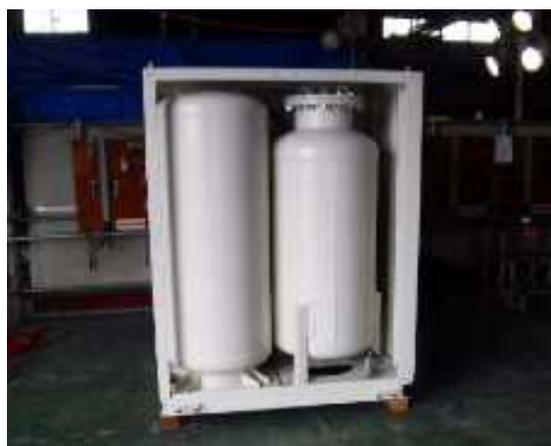
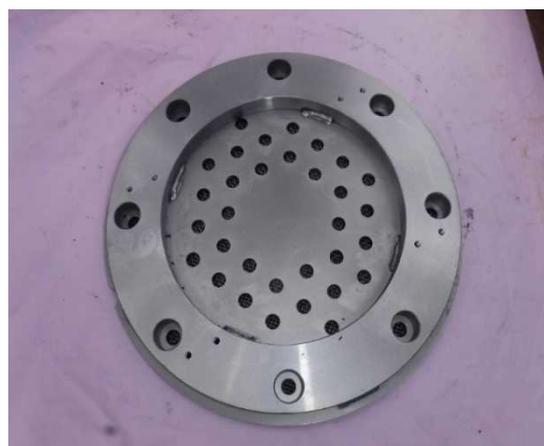
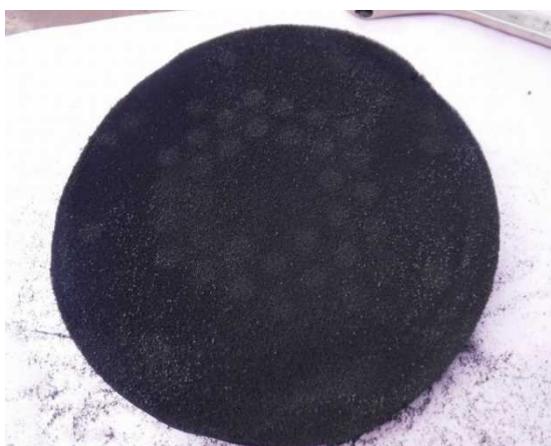
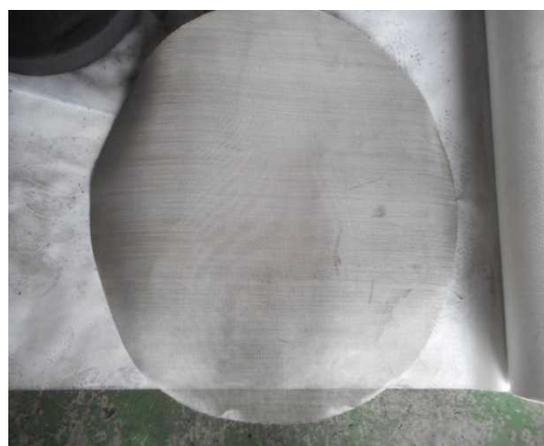
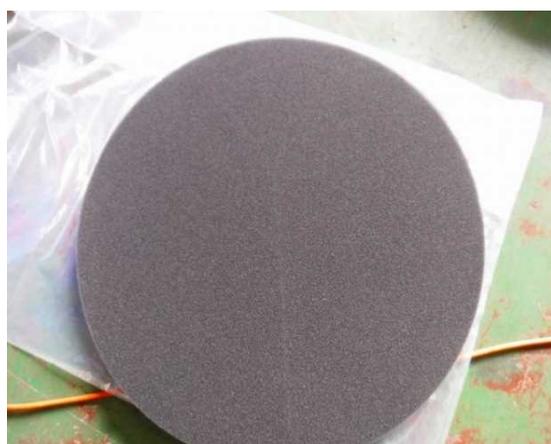
吸着槽1及びサイレンサの外観・内部点検結果

吸着槽1の外観及び内部点検を行ったところ、吸着槽1の外観及び内部にある支持構造物（上部分散板、上部スポンジ、下部仕切り金網、下部スポンジ）に変形・損傷等の異常はなかった。

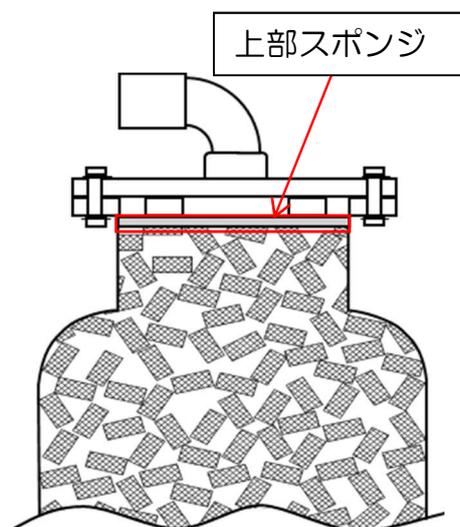
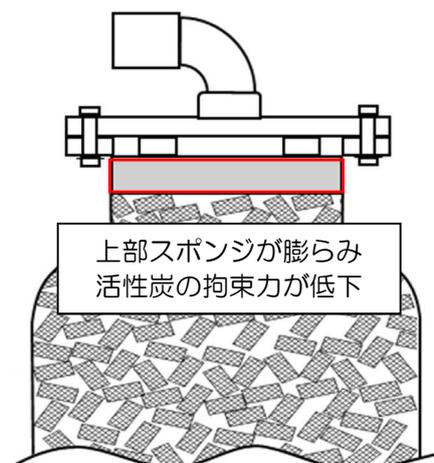
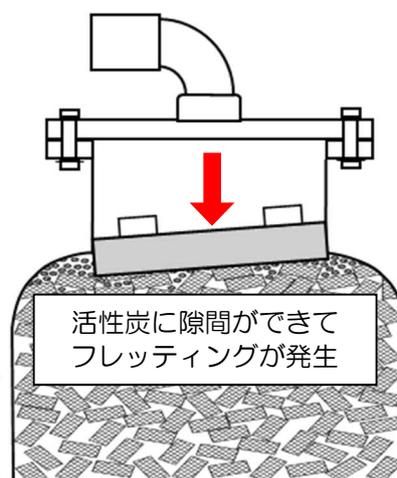
活性炭の細粒化メカニズム

- 活性炭の粒は円柱状であり粒同士に不均一な隙間が生じるため、吸着槽内に活性炭を充填する際には、バイブレータを用いて活性炭を均一にさせながら、フランジ上面から40mm下まで活性炭を充填する。
- 活性炭の充填後、その上に伸縮性のある上部スポンジ、上部分散板を置き、吸着槽の上蓋を取り付けることで充填した活性炭を拘束する。
- 活性炭の充填状況は粒形状によってばらつきが生じるため、それにより吸着槽内の空隙割合に差異が生じる。

- 窒素ガス分離装置の輸送時及び据付時の振動や運転時の流体の流れによって、吸着槽内の空隙割合が低下し、活性炭の充填高さが低下する。
- 活性炭の充填高さが低下すると、フランジ上面に置いてある上部スポンジが膨らむが、上部スポンジが完全に膨らんだ場合の寸法は50mmであり、それ以上に活性炭の充填高さが低下が進行すると、上部分散板と上部スポンジによる活性炭の拘束力が低下する。
- 活性炭の拘束力が低下すると、吸着槽内の上部にある活性炭に隙間ができてフレットィング※が発生し、活性炭が細粒化する。
※フレットィングとは、接触する二物体間に微小な往復滑りが繰り返し作用し、擦り合って表面損傷を起こすことである。
